## B.1.SO 01 TEXTOVÁ ČÁST

# Studie odtokových poměrů včetně návrhů možných protipovodňových opatření v povodí vodního toku Berounky

## Subpovodí Loděnice

08/2019

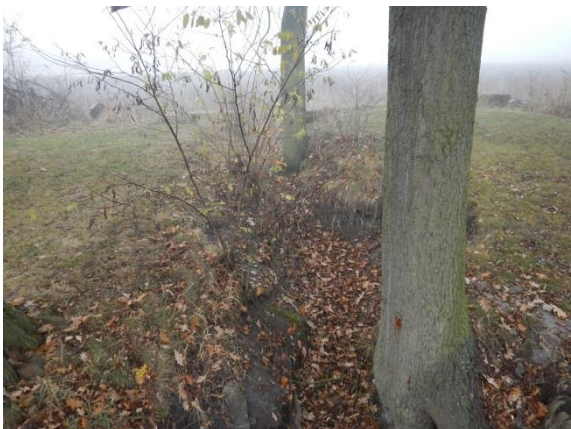
*koryto pod přelivem (bez opevnění, snížení průtočného profilu vzrostlými stromy)*

Je navržena rekonstrukce bezpečnostního přelivu nádrže na návrhový průtok ( $Q_{100}$  dle S-O modelu vychází  $5,8 \text{ m}^3/\text{s}$ ), jejíž součástí bude úprava odtokového koryta až k úseku křížení s hlavní silnicí včetně odstranění stávajících vzrostlých stromů v korytě. Prověřena bude nutnost a možnosti odtěžení sedimentu a další úpravy v zátopě (např. úprava a rozsah litorálního pásma).

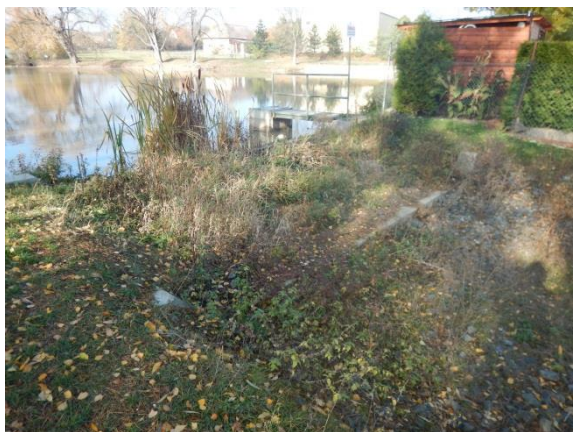
Ohroženou lokalitou v místě KB 11000087 na Kyšickém potoce je zástavba obce Kyšice. Kritický bod se nachází v místě rybníka Parkán na J okraji obce Kyšice. Stávající rybník je vybaven bezpečnostním přelivem s dostatečně kapacitním korytem pod přelivem (odhad zpracovatele). Objekt i koryto jsou zarostlé a neudržované, technický stav objektů se ale jinak jeví jako vyhovující. Na hrázi se nacházejí 3 objekty, k jejichž ohrožení potenciálně může dojít, pokud by kapacita přelivu nebyla dostačující. Bezpečnostní přeliv je odhadem o rozměrech 0.5x4m.

*bezpečnostní přeliv*

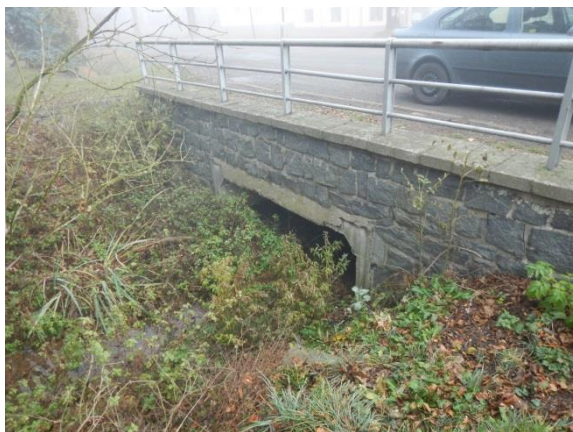
mostek v KB (Benešův rám cca 0.5x2m)

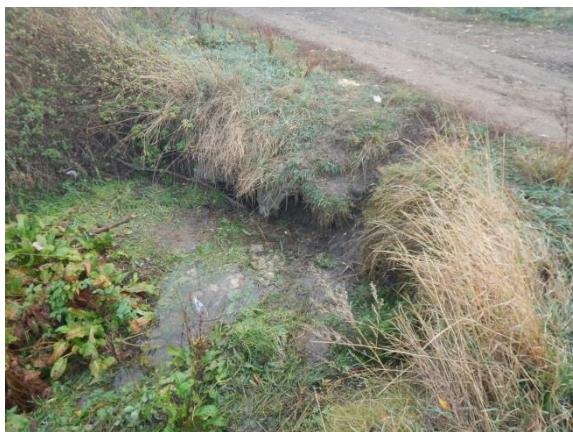
Stávající propustek 2x DN 800 je velmi zanesený a ve špatném technickém stavu. Dle odhadu zpracovatele nemůže dosahovat požadované kapacity na převod vody při přívalových srážkách. Navazující koryto se jeví jako kapacitní, ale i při případném rozlivu se nenachází v jeho těsné blízkosti žádná zástavba, která by mohla být ohrožena. K reálnému ohrožení zástavby může naopak dojít při zahlcení propustků a rozlivu vody do levé inundace, kde se nachází zástavba rodinných domů podél místní komunikace.

*propustek 2x DN 800, zanesený*

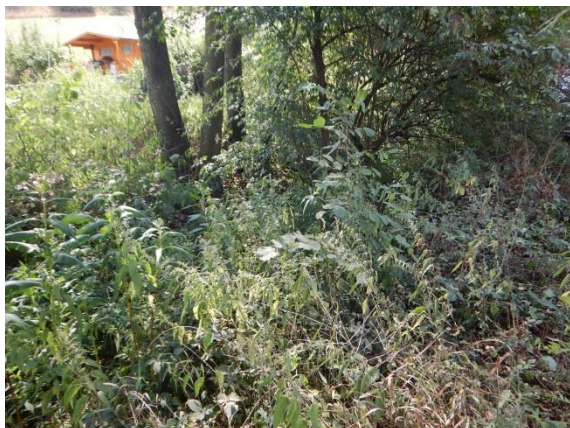
*zarostlé koryto Přílepského potoka na okraji chatové zástavby*

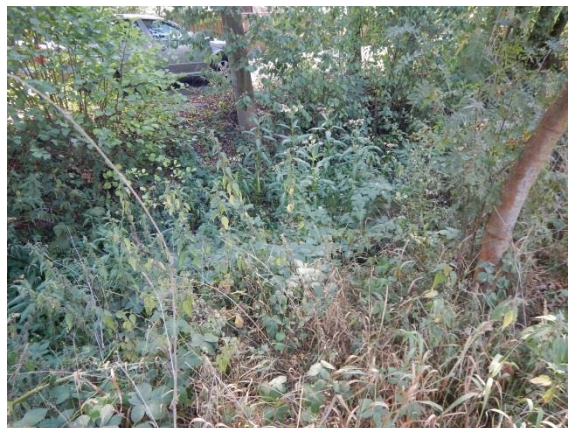
*zarostlé koryto Přílepského potoka na okraji chatové zástavby*

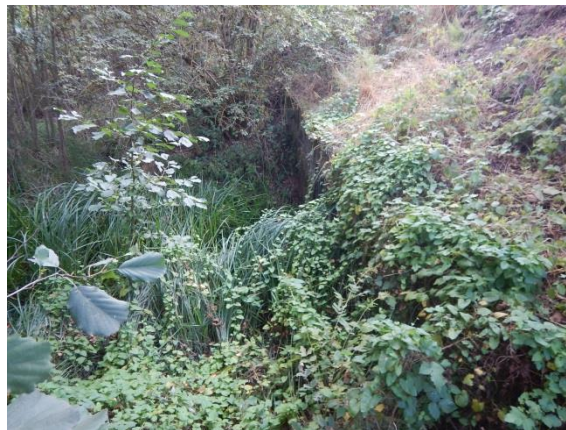
*zarostlý vtokový objekt pod násepem, navazující zatrubnění pod areálem fy. INOS*

Nad areálem se nachází komunikace na vysokém náspu. Výška tohoto náspu je cca 8 m a jeho zemní těleso vytváří retenční prostor nad zatrubněným úsekem procházejícím pod plochou areálu. Tento stav je zcela jistě žádoucí a doporučuje se zachovat. Navrhovaná revitalizace Krahulovského potoka pomůže dalšímu pozdržení povodňových vln a současně zlepší ekologickou hodnotu vodního toku a údolní nivy.

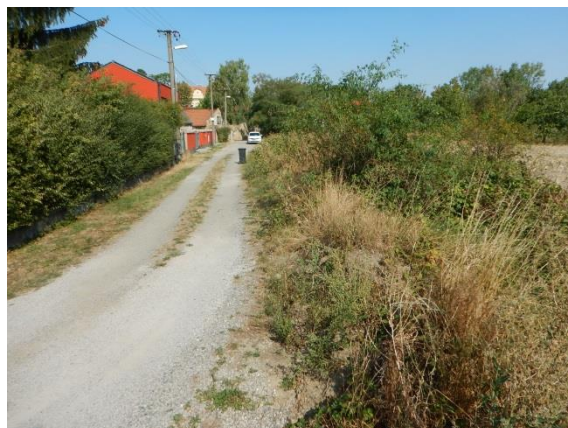
*pohled na zarostlý zemní val*

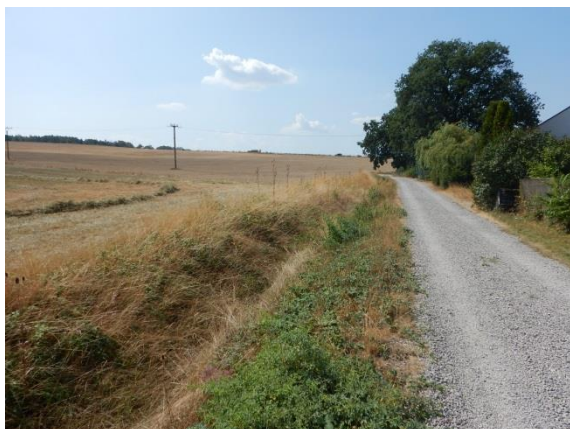
Při místním šetření byl místostarostou obce zmíněn nový kritický bod na JZ straně zástavby obce, kde dochází k ohrožení intravilánu přívalovými srážkami na přilehlých polích. Stávající zachytňový příkop má vodu odvádět do horské vpusti a dále zatrubněným úsekem dešťové kanalizace do obecní nádrže. Při vydatných deštích je tento systém opatření nekapacitní a dochází k ohrožení zástavby a vylití vody na místní komunikace.

*stávající zachytňový příkop nad zástavbou*

Nad příkopem by měl být vytvořen ochranný pás zeleně o minimální šířce 5 m s doprovodným vegetačním porostem.

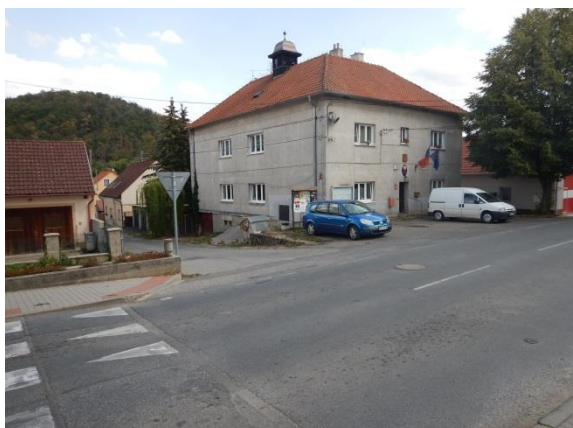
Problematický bod nad rámec stanovených KB dle zadání studie byl starostou obce uveden pod Čertovou roklí nad zástavbou obce, mj. nad obecním úřadem a hlavní silnicí v obci. Zde při přivalových deštích dochází k ohrožení zástavby i komunikace rozlivem vody přitékající právě z této rokle.

*budova obecního úřadu pod Čertovou roklí*

Je navržena realizace suché nádrže na dolním konci Čertovy rokle nad zástavbou obce. Předpokládá se realizace zemní sypané hráze s nezbytným kácením lesních dřevin v rozsahu stavby. Při navrhovaných parametrech by měla tato nádrž pojmout dle srážko-odtokového modelu cca 50-letou vodu. Nicméně při analýze povodí s převažující plochou lesních porostů nelze přesně stanovit retenční schopnost konkrétního lesního porostu. Je tedy možné, že kulminační průtok může dosáhnout vyšších hodnot, než jsou výstupy modelu a reálná ochrana tak bude o něco nižší.
