## B.1.SO 02 TEXTOVÁ ČÁST

# Studie odtokových poměrů včetně návrhů možných protipovodňových opatření v povodí vodního toku Berounky Subpovodí střední Berounka

Studie

08/2019

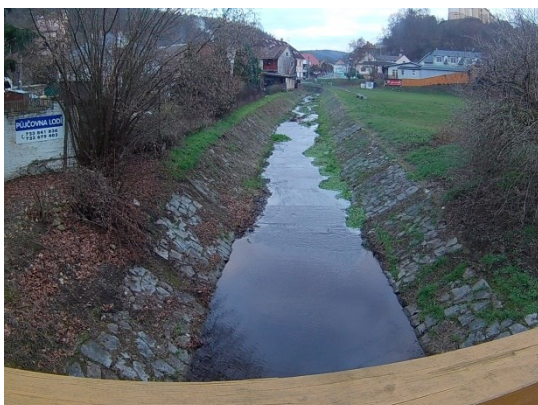
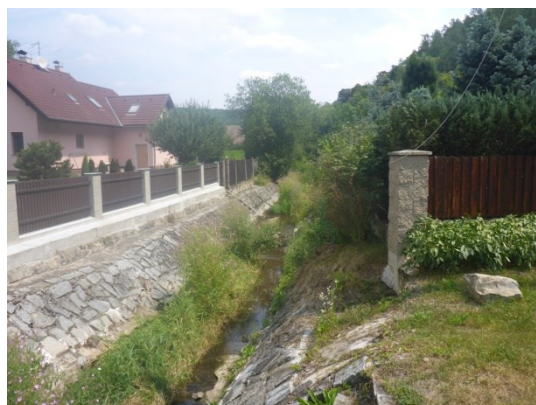
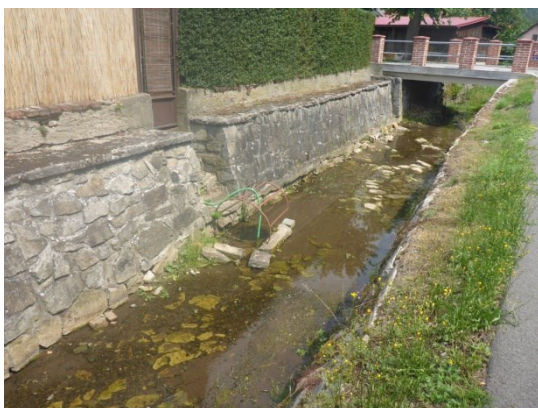
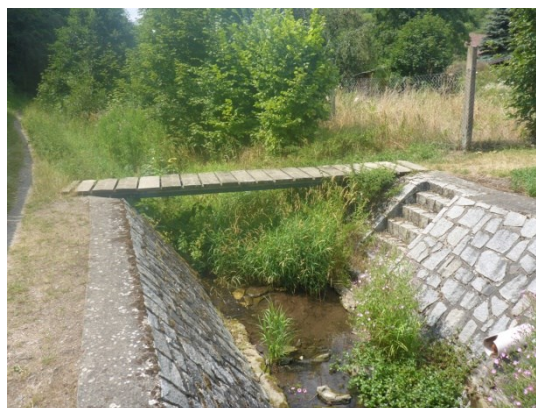
Obr. 2: fotodokumentace SO 02.1.1 obec Nižbor

Koryto má převážně lichoběžníkový tvar s opevněním kamennou dlažbou, a to jak v březích, tak ve dně. Vodní tok má napřímenou trasu a vysokou kapacitu. V daném úseku je koryto obklopeno zástavbou, místy až k břehové hraně.

S ohledem na povodňové nebezpečí přilehlé zástavby, a to i zpětným vzduťm z řeky Berounky, by byla revitalizace daného úseku značně problematická.

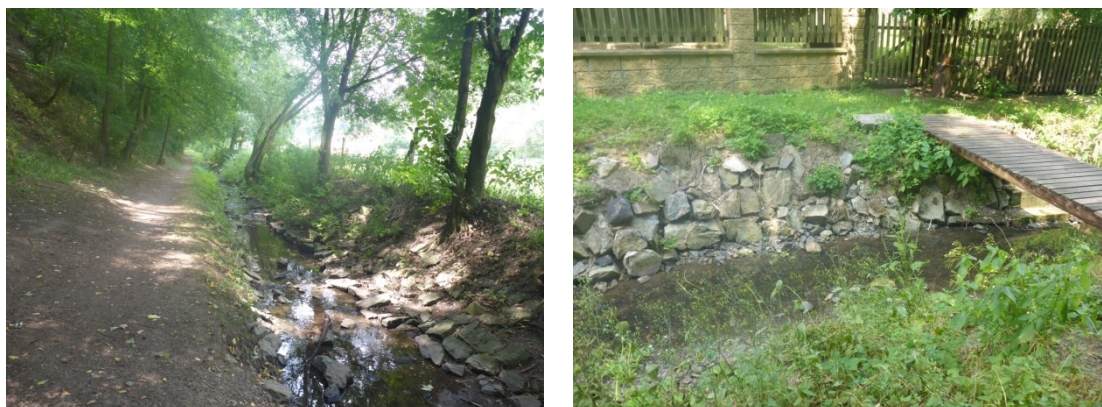
*Obr. 4: fotodokumentace SO 02.1.2 obec Nižbor – koryto podél ul. V Hamburku*

Úsek dlouhý 525 m vede od konce souvislé oboustranné zástavby obce Nižbor. Vyznačuje se roztroušenou zástavbou na levém břehu a příkrým, vysokým zalesněným svahem na břehu pravém.

Koryto je lichoběžníkového profilu, opevnění dna a svahů je provedeno v převážné části kamennou rovnatinou. Trasa vodního toku je napřímena.

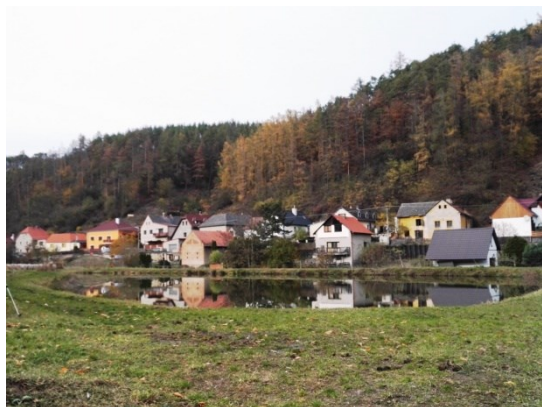
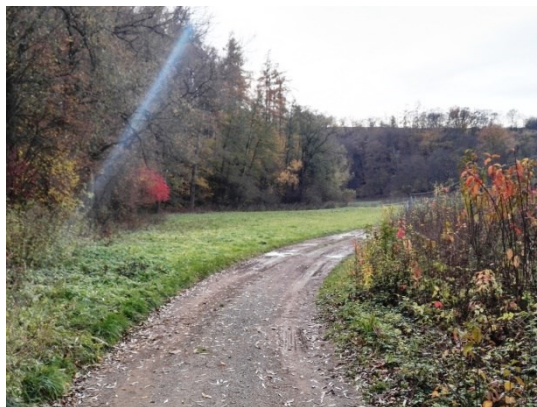
Obr. 6: fotodokumentace SO 02.1.3 obec Otročiněves

Jedná se o úsek pod ČOV s upravenou trasou koryta, bez opevnění. Na levém břehu je zalesněný svah a dále začínající zástavba obce Otročiněves. Na pravém břehu je hráz rybníka.

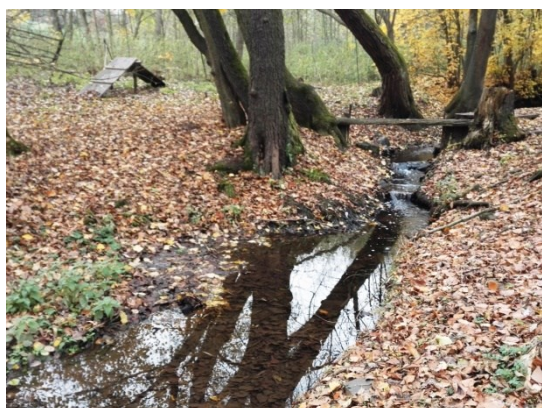
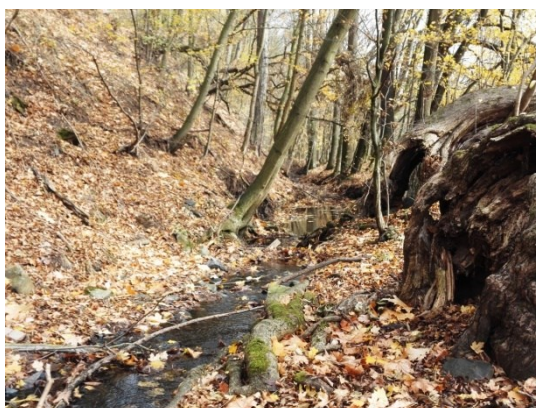
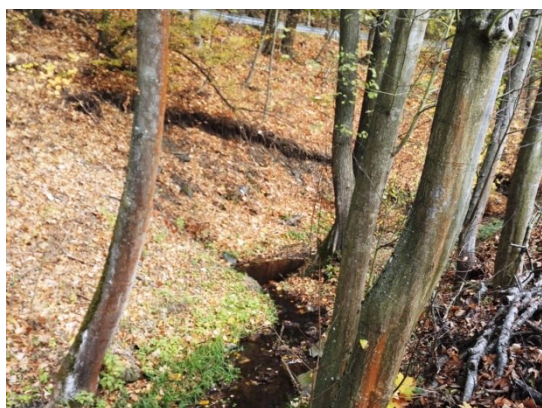
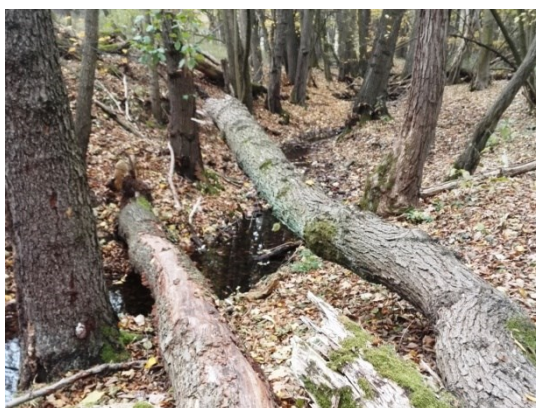
Obr. 8: fotodokumentace SO 02.1.4 lokalita Panská stráň

Vodní tok zde protéká převážně málo antropogenně zasaženými územím – lesy s loukami. V úseku probíhají přírodní procesy včetně erozních i akumulčních. Je zde velké množství dřevní hmoty v korytě.

Jen místy jsou provedeny pomístní úpravy, a to zejména v místech křížení s polními cestami, v místě lávek a brodů. Zhruba v polovině úseku jsou umístěny dva odběry podzemní vody. Dle terénního šetření se zástupci obce zde vodnost těchto zdrojů významně závisí na množství vody ve vodním toku.

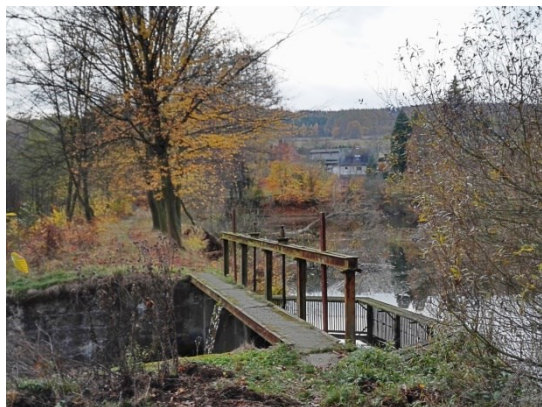
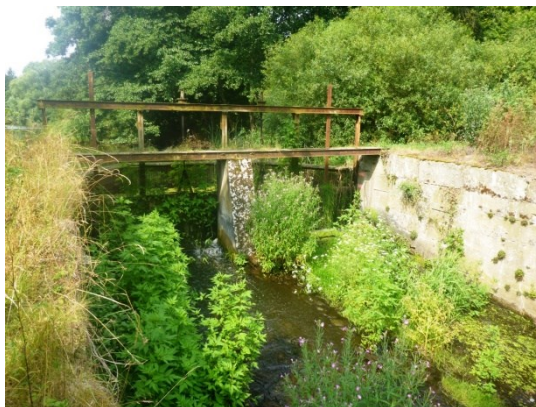
Obr. 9: fotodokumentace SO 02.1.5 Monstranský rybník

Úsek je tvořen vzdutím Monstranského rybníka a jeho hrází až po soutok odtoku ze spodní výpusti s výústí bezpečnostního přelivu.

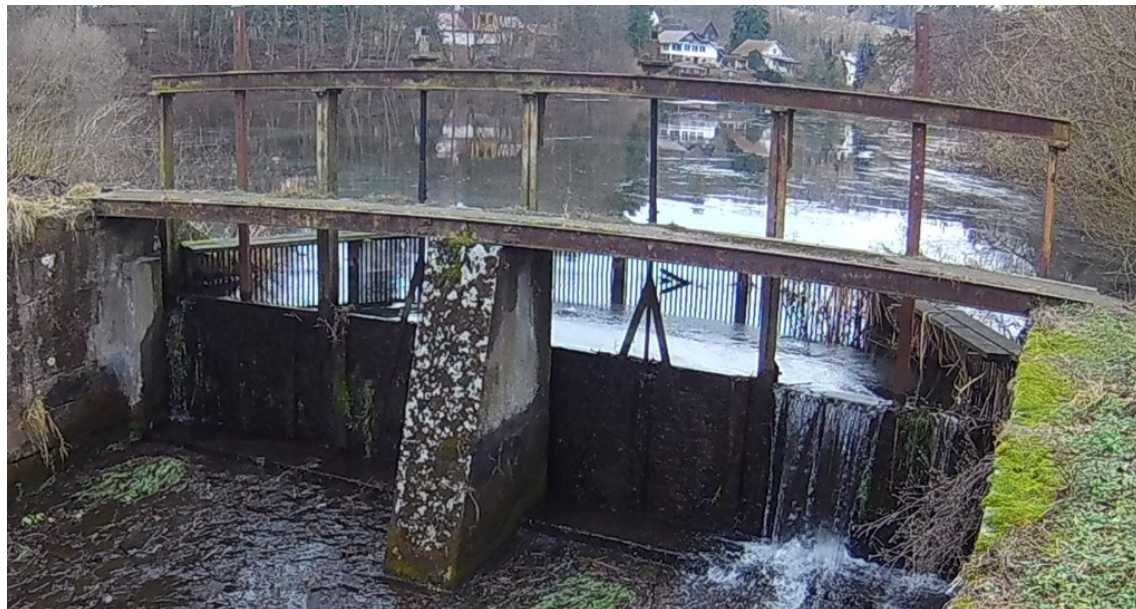
V obci Nový Jáchymov dochází k ohrožení již od  $Q_5$  a to v chatové oblasti nad Monstranským rybníkem a zároveň v blízkosti mostu u ulice Boháčkova.

Při průchodu povodňových vln Monstranským rybníkem, v případě stávajícího nastavení stavidla bezpečnostního přelivu, viz následující obrázek, dojde k přelítí hráze rybníka již při  $Q_5$ . Při plně otevřeném bezpečnostním přelivu, dojde k bezpečnému průchodu  $Q_{100}$ .

Obr. 10: Monstranský rybník – stavidlo bezpečnostního přelivu (25.2.2019)

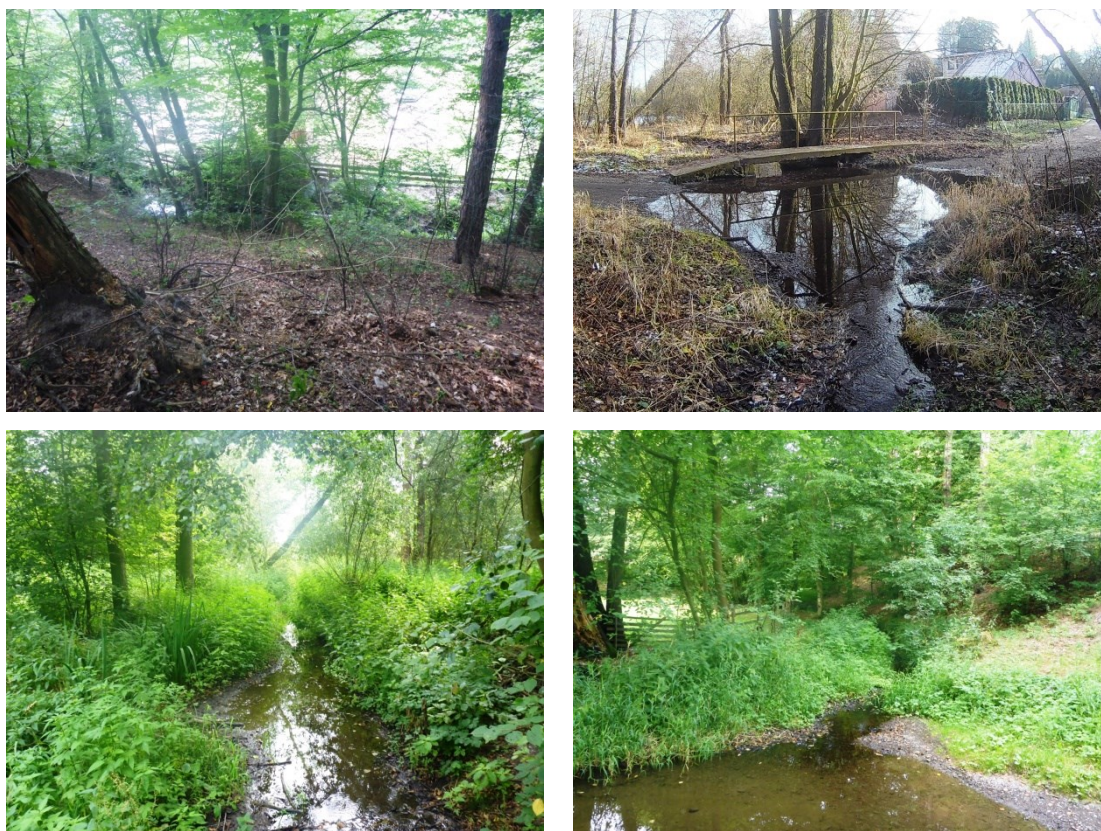
Obr. 12: fotodokumentace SO 02.1.6 obec Nový Jáchymov

Levobřežní niva je tvořena zalesněným svahem, na pravém břehu je pak roztroušená obytná zástavba obce Nový Jáchymov.

Úsek je částečně ovlivněn v oblasti průtoků a splaveninového režimu výše ležící vodní nádrží Prostřední rybník.

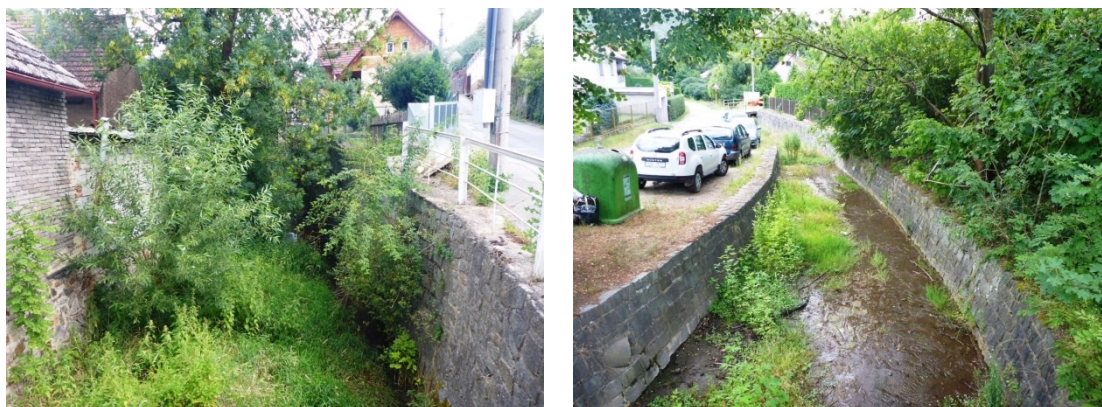
Obr. 15: fotodokumentace SO 02.2.1 obec Hýskov

Vodní tok v intravilánu obce Hýskov se zástavbou po obou stranách. Koryto lichoběžníkového až obdélníkového profilu s upravenou trasou a opevněním kamennou dlažbou v březích i ve dně.

Je navržena úprava koryta v délce cca 84 m. V obou březích koryta bude vybudována opěrná zeď a bude sjednocen průtočný profil. Bude upravena niveleta dna toku mírným snížením o 0,3 m v prostoru mostku v ř. km 0,631. Jsou navrženy betonové opěrné zdi s kamenným obkladem. Sklon zdí 10:1. Navrhovaná kapacita koryta po úpravě je  $Q_{20}$ .

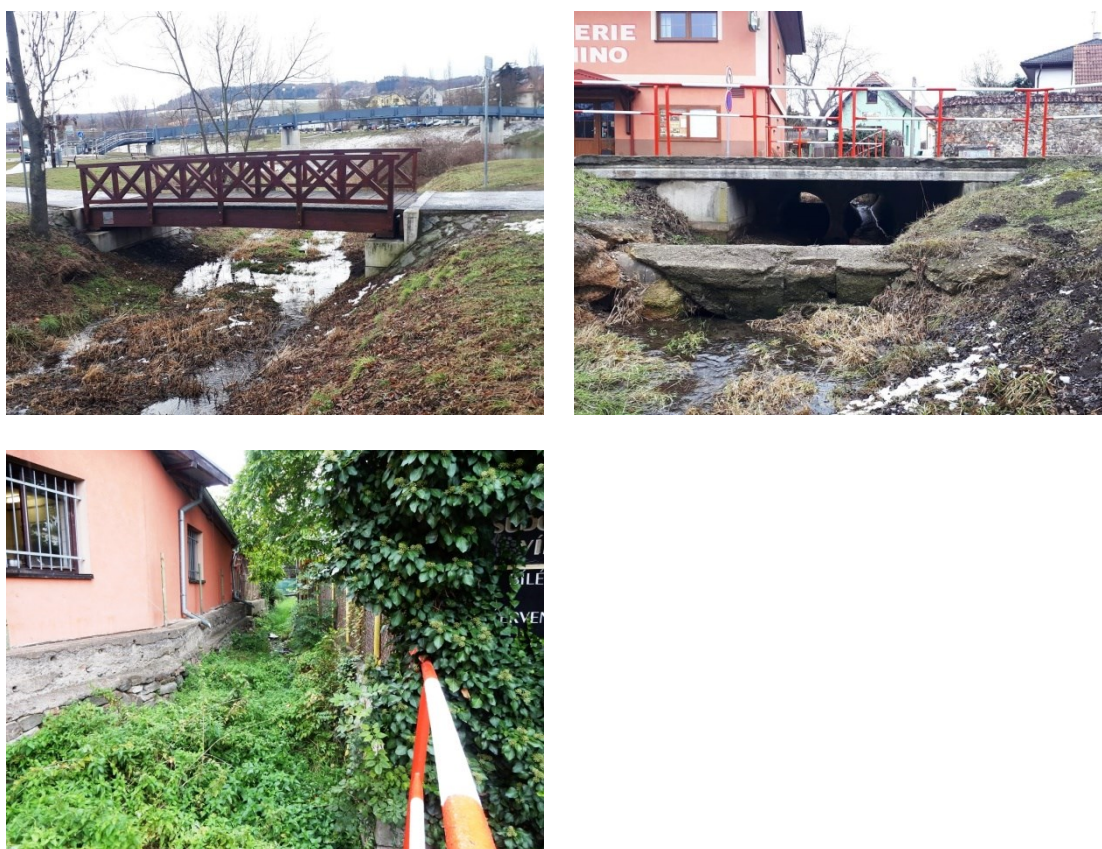
Obr. 18: fotodokumentace SO 02.3.1 Beroun – Zborovské nábreží

Spodní část úseku má lichoběžníkové koryto s velikou kapacitou kvůli možnému zpětnému vzdutí řeky Berounky. Koryto má opevněné dno a paty svahů a dále jsou svahy zatravněny. V horní části úseku protéká koryto těsně mezi zástavbou v úzkém lichoběžníkovém korytě opevněném převážně betonovou zdí.

Pod mostem – křížením s místní komunikací je vytvořen křížením s kanalizačním potrubím stupeň ve dně.

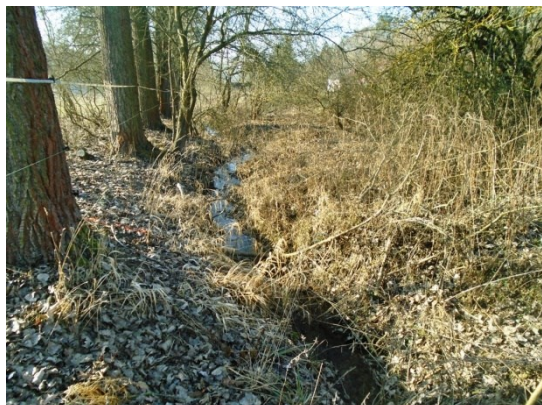
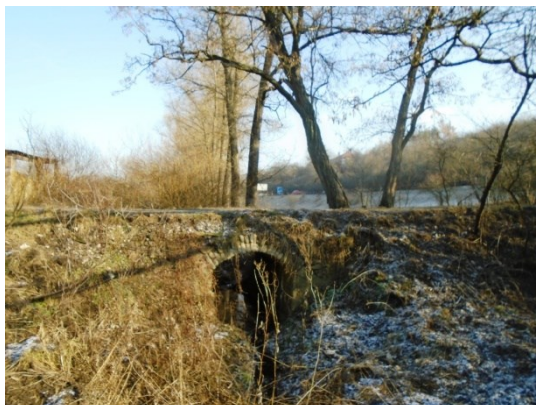
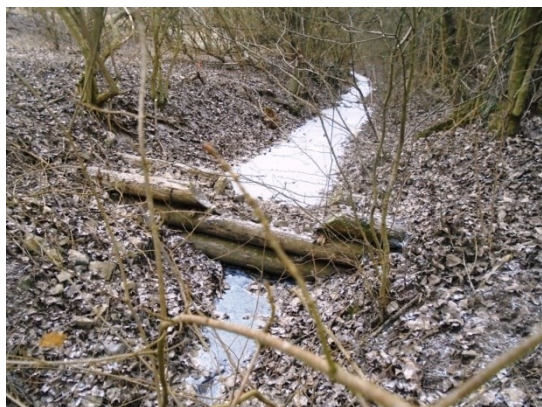
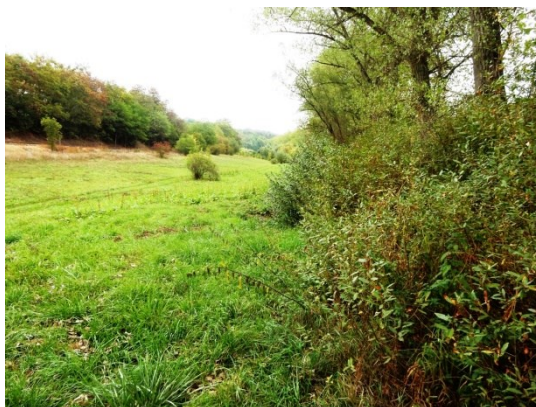
Obr. 20: fotodokumentace SO 02.3.2 Vrážský p. v lokalitě ul. Pražská

Úsek vede nivě mezi násypem železniční trati a silnicí první třídy. Niva je zatravněná, podél koryta vodního toku je zapojená vegetace.

Koryto má lichoběžníkový tvar a je opevněno zatravněním s občasou podélnou stabilizací příčnými přehrázkami.

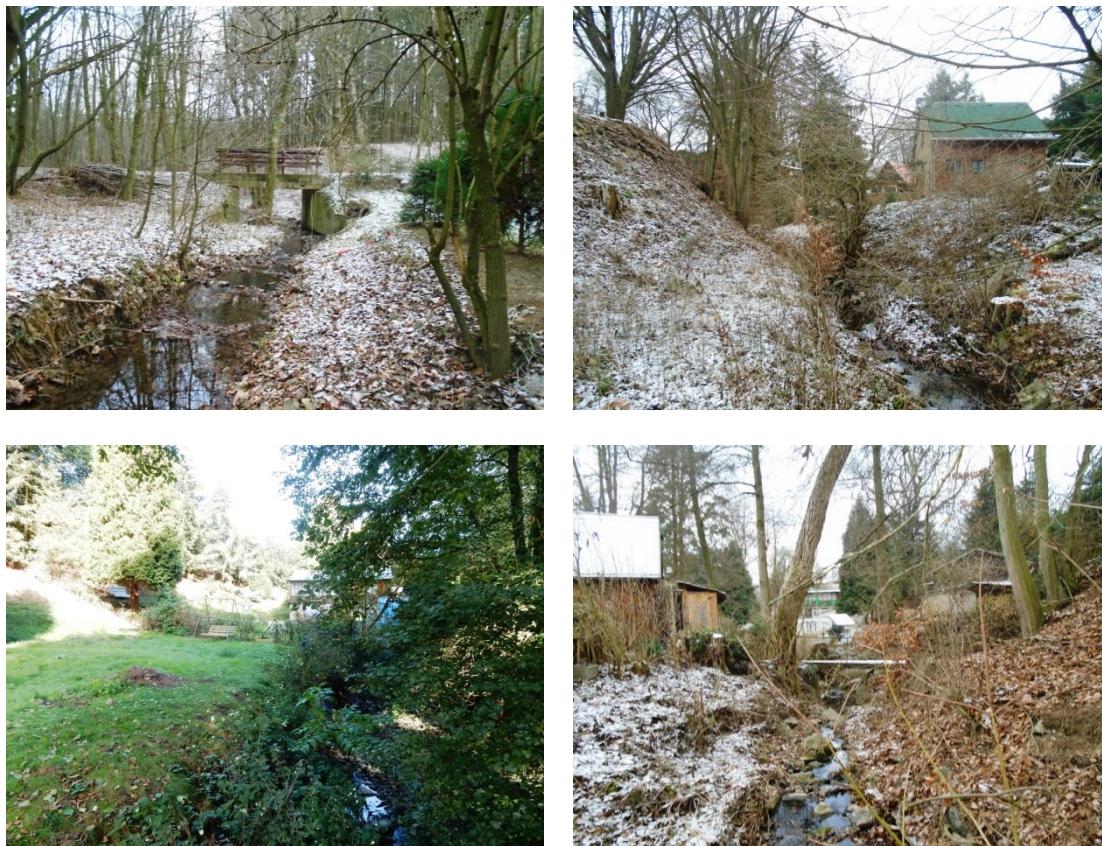
Obr. 23: fotodokumentace SO 02.4.1 Individuální ochrana nemovitostí

Koryto je zde vedeno převážně přirozenou trasou v lichoběžníkovém profilu bez opevnění nebo s patrným historickým opevněním – renaturace. Probíhají přírodní procesy včetně erozních i akumulčních. Kolem vodního toku je roztroušená zástavba, sloužící převážně k rekreačním účelům.

V nivě i v korytě je zapojená vegetace.

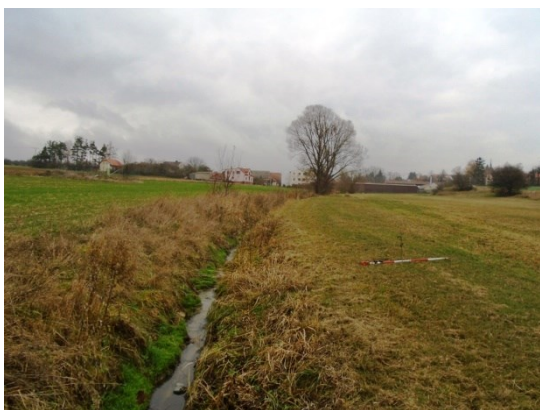
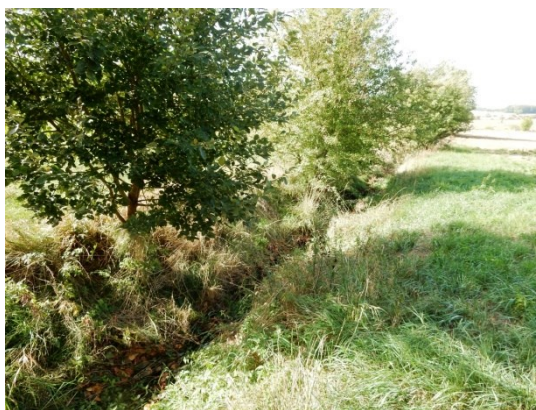
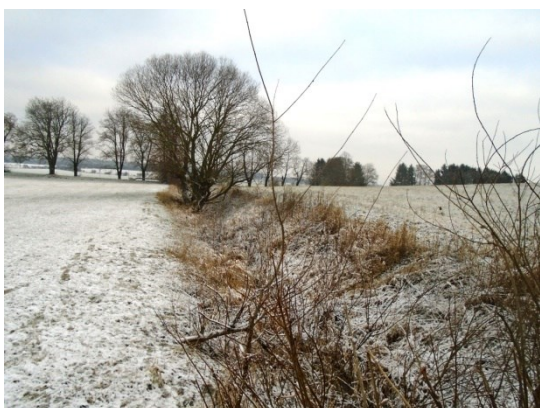
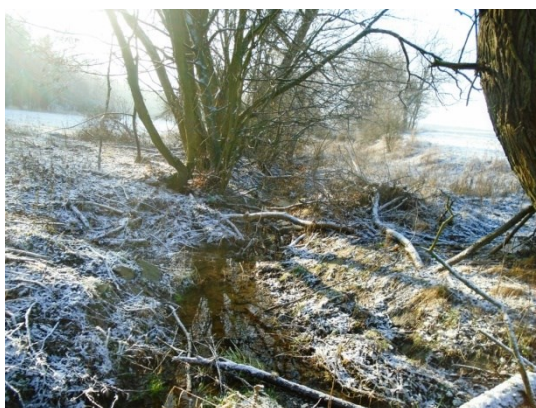
Obr. 24: fotodokumentace SO 02.4. Lokalita na vrchu

Trasa vodního toku je napřímená, lichoběžníkové koryto je opevněno ve dně a svazích betonovými panely. Opevnění je z velké části zarostlé vegetací. Doprovodná vegetace je převážně jen v šířce koryta nebo těsně za břehovou hranou. Okolní pozemky jsou využívány zemědělsky, z části jako louky, z části jako orná půda. Často se vyskytuje orba až k břehové hraně.

V lokalitě byla navržena v rámci významných opatření na tomto úseku retenční nádrž, resp. její vzdutí (název opatření VN\_1035).

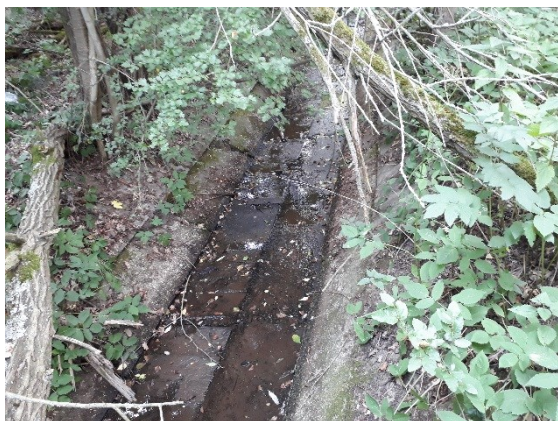
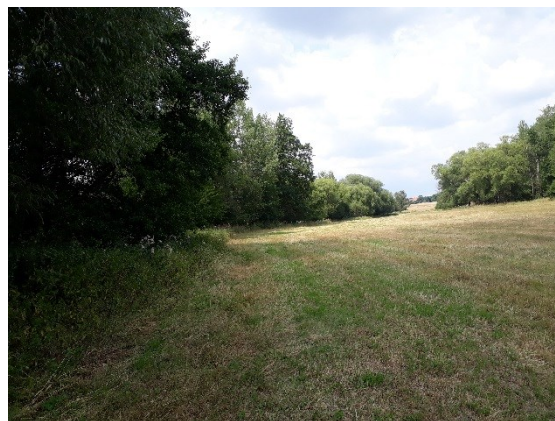
Obr. 26: fotodokumentace SO 02.4.c nadměrné opevnění

Je navržena oboustranná revitalizace. V současném stavu je koryto opevněno nadbytečně betonovými panely. V minimálním případě by bylo vhodné podpořit renaturaci v lokalitě. V navrhované variantě je navrženo odstranění opevnění a rozvolnění koryta vodního toku s úpravou břehů do pozvolnějších sklonů (cca 1:5 až 1:10), s rozvolněním koryta do údolní nivy. Navrhuje se snížení kapacity koryta na kapacitu cca Q30d.

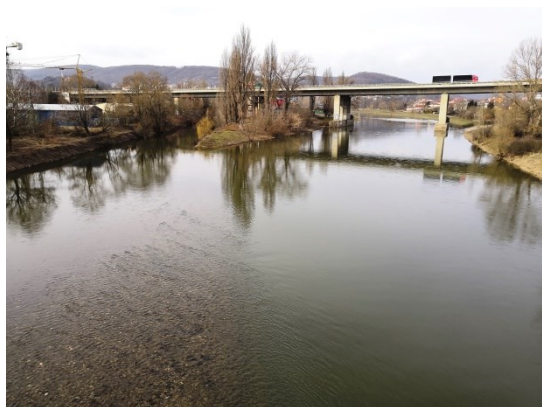
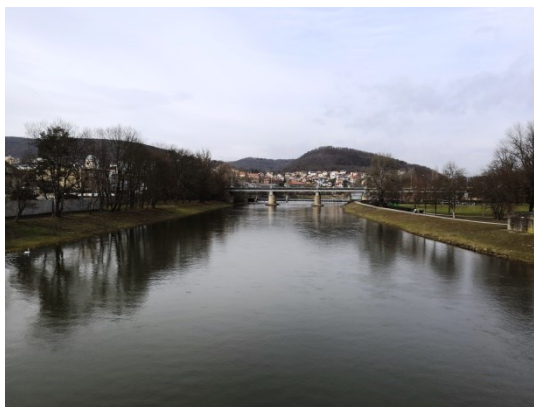
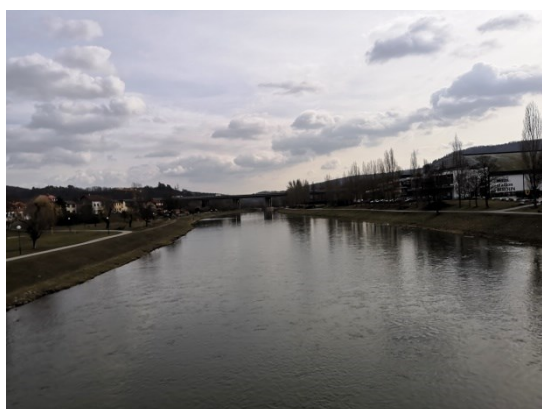
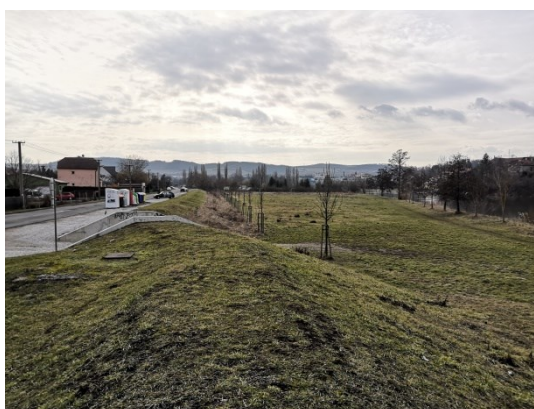
Obr. 28: fotodokumentace SO 02.5.1 Berounka

Doprovodná vegetace se většinou omezuje na parkovou zeleň, pouze v některých zanedbaných částech (mezi dálničním a železničním mostem je vegetace relativně přirozená.

V tomto úseku je realizováno protipovodňové opatření.
