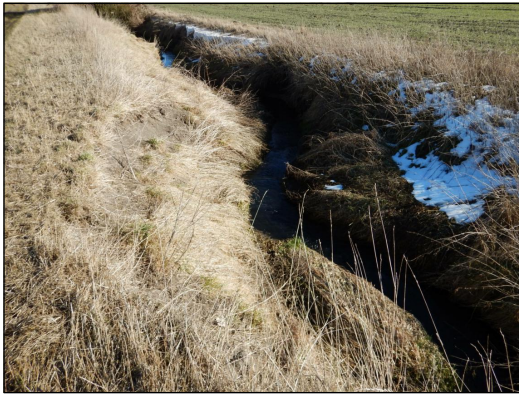
Obr.1: Profil erodovaného koryta Strašeckého potoka v úseku pod navrhovanou ČOV

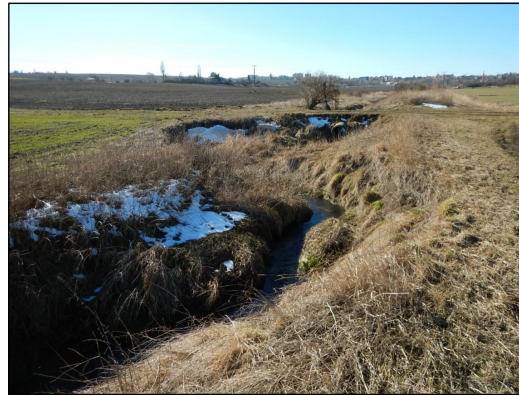
Obr.2: Pohled na úsek toku pod cestním propustkem (v místě navrhované nové ČOV na LB)—silné zahloubení a výrazná boční eroze koryta
