PROTIPOVODŇOVÁ OPATŘENÍ PŘEDNÍ PTÁKOVICE, STRAKONICE „OD HLEDÁNÍ ŘEŠENÍ PO REALIZACI“

Ing. Hosnedl Marek, Ing. Filip Urban, Ing. Pavel Menhard
Hradec Králové, 20. listopadu 2018

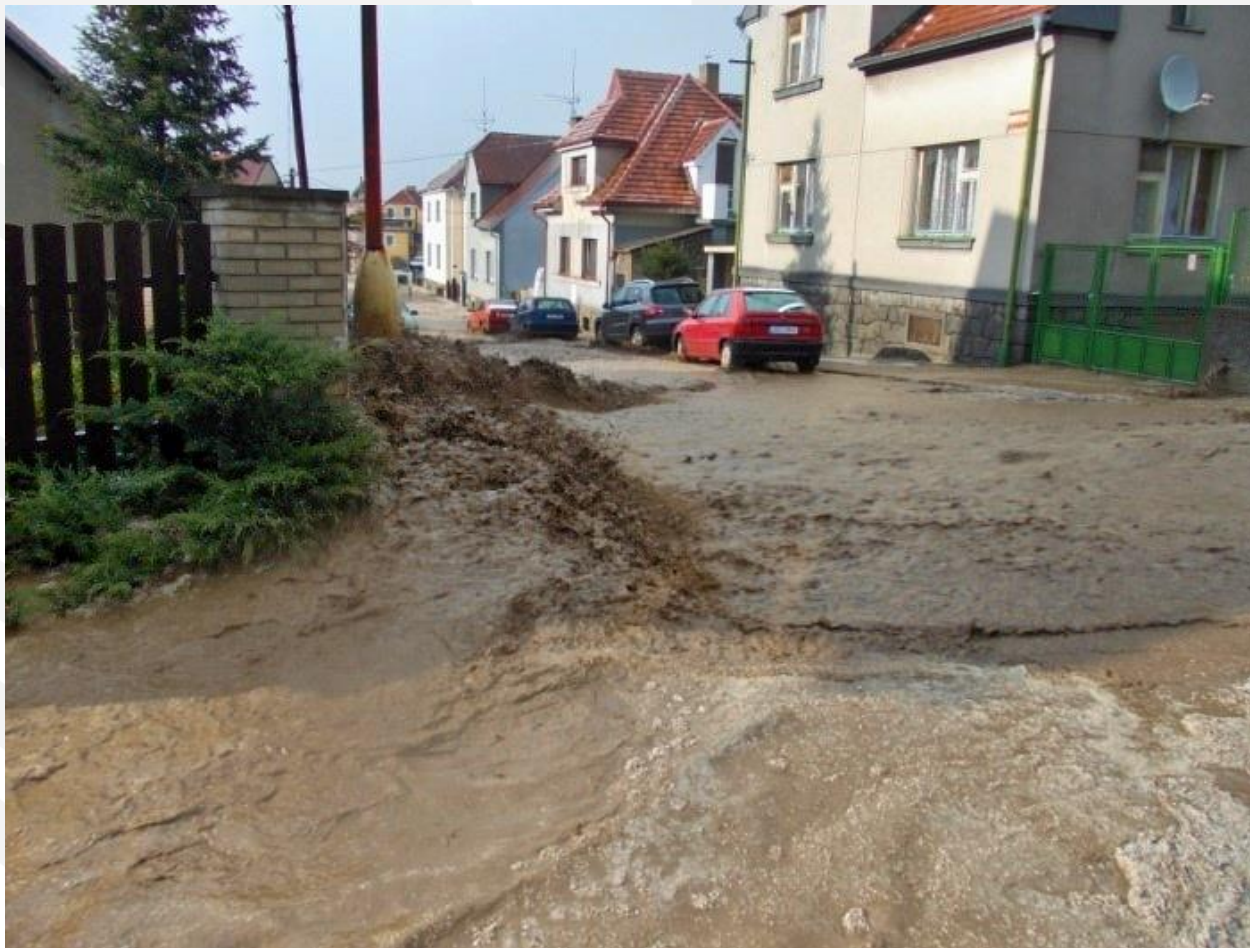
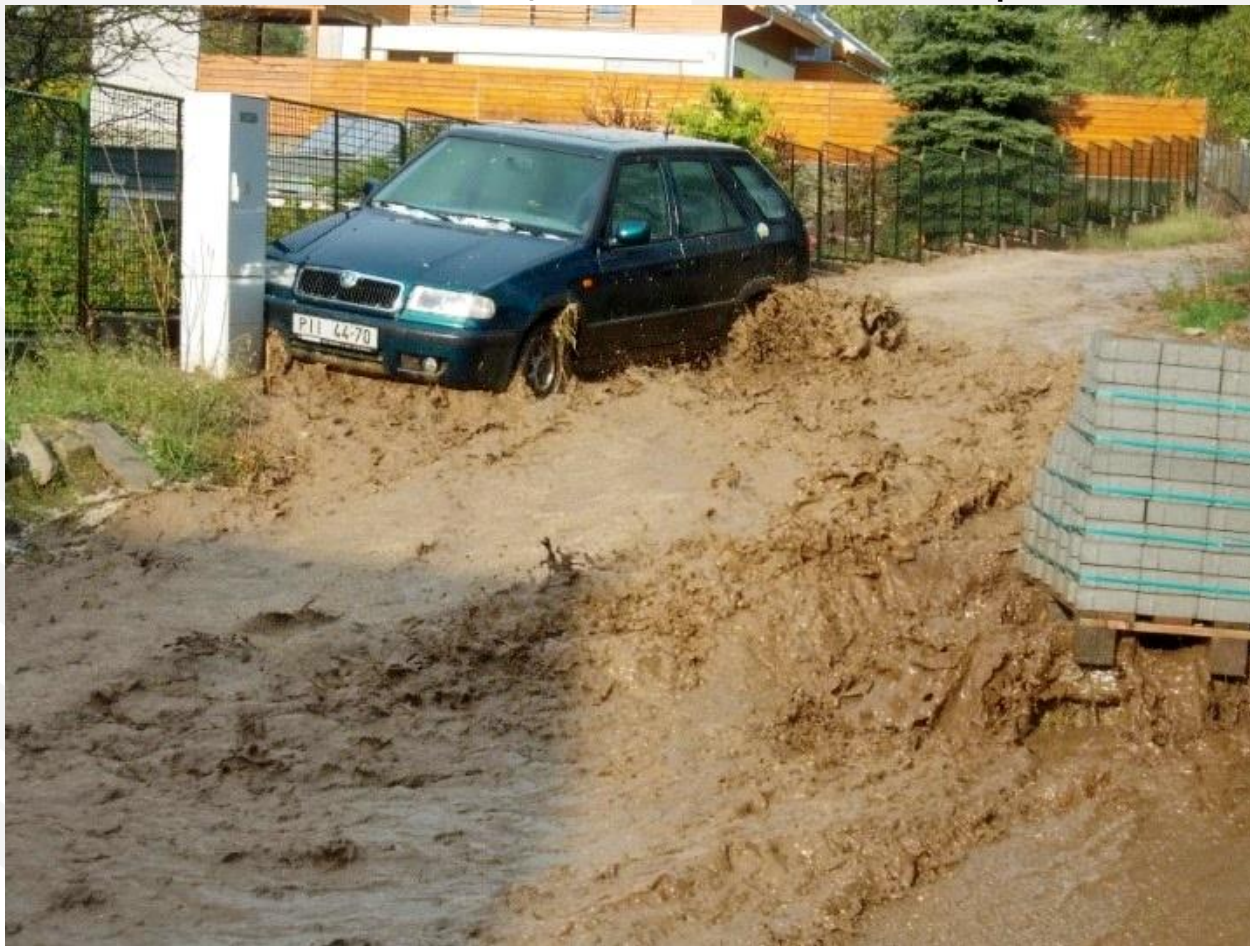
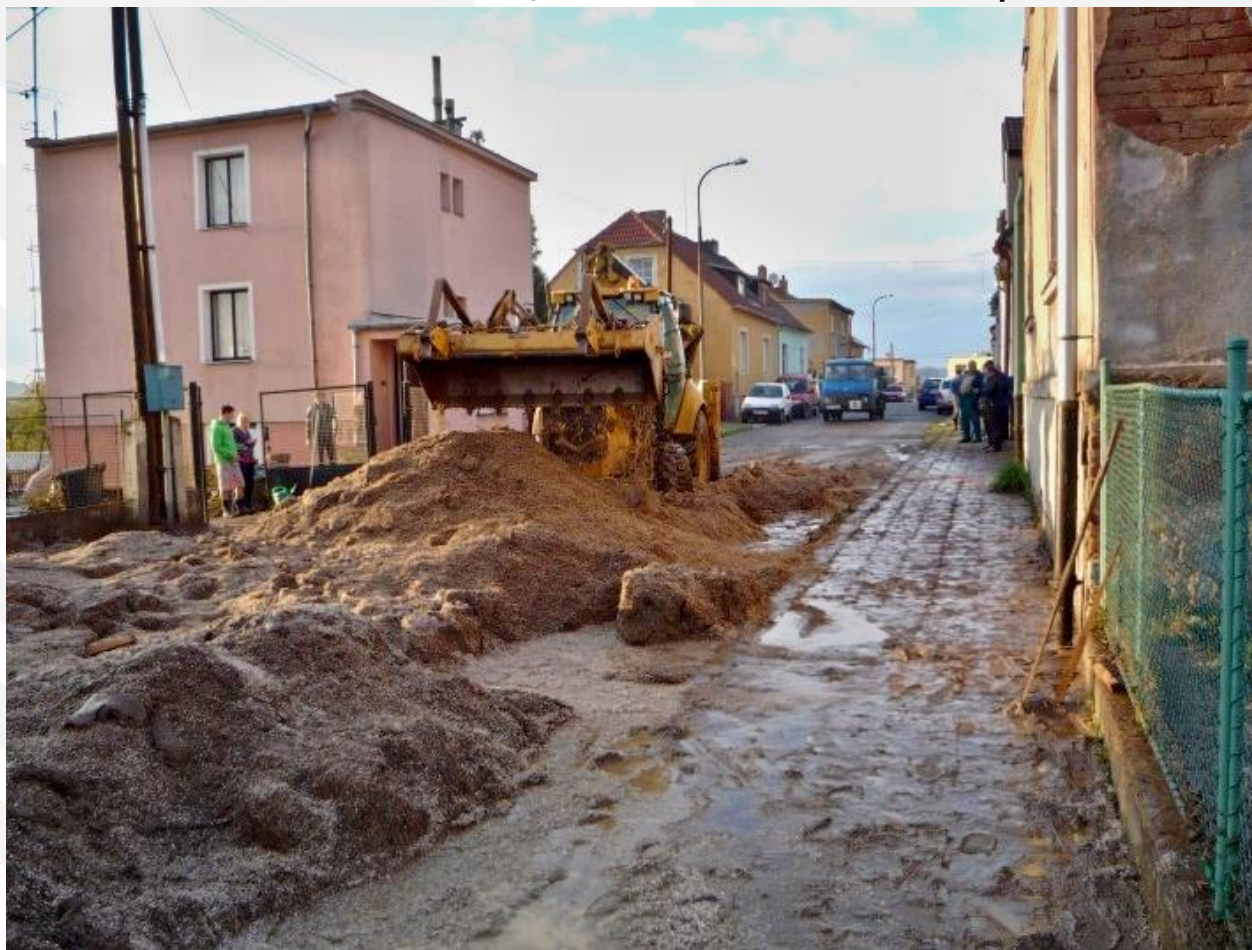
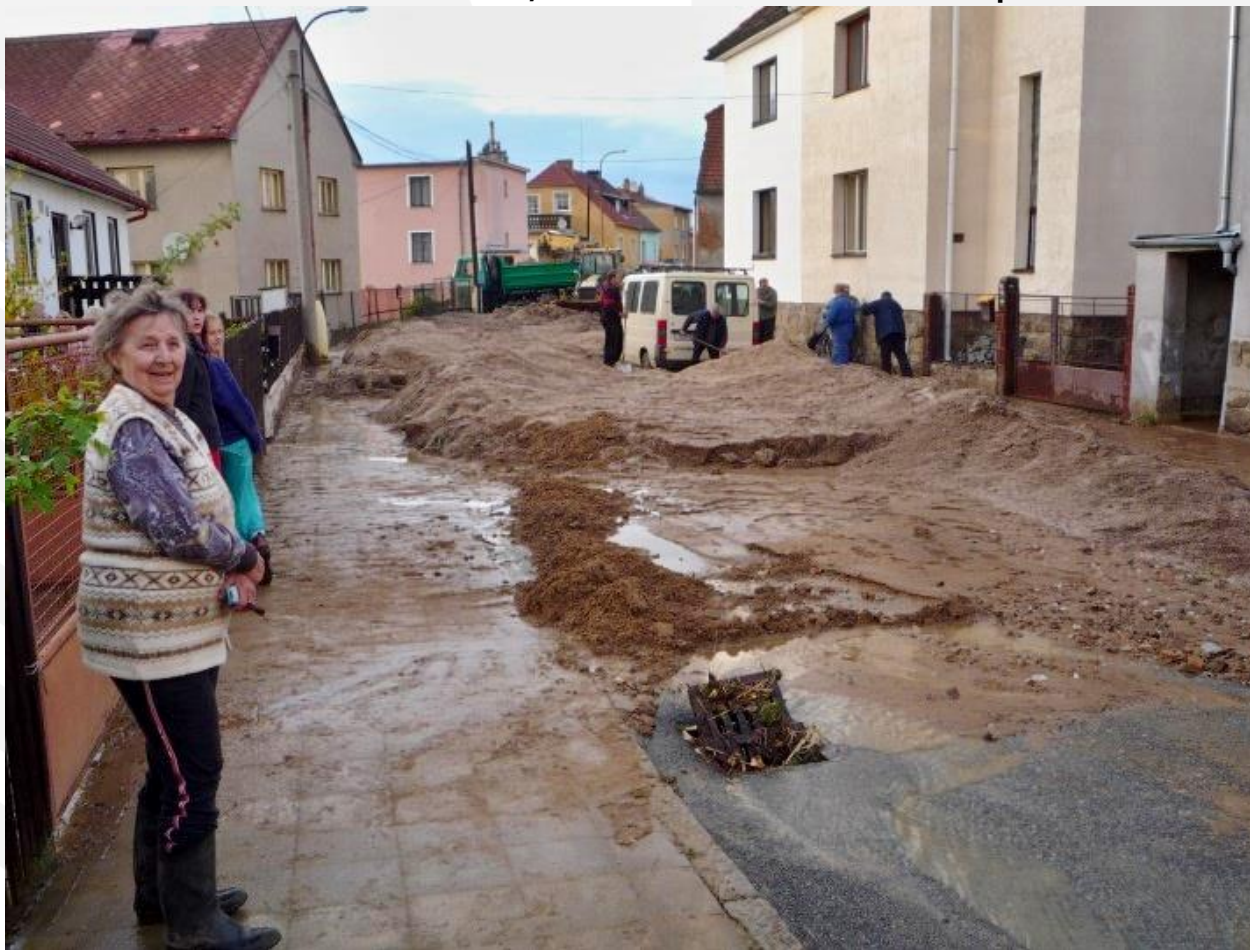
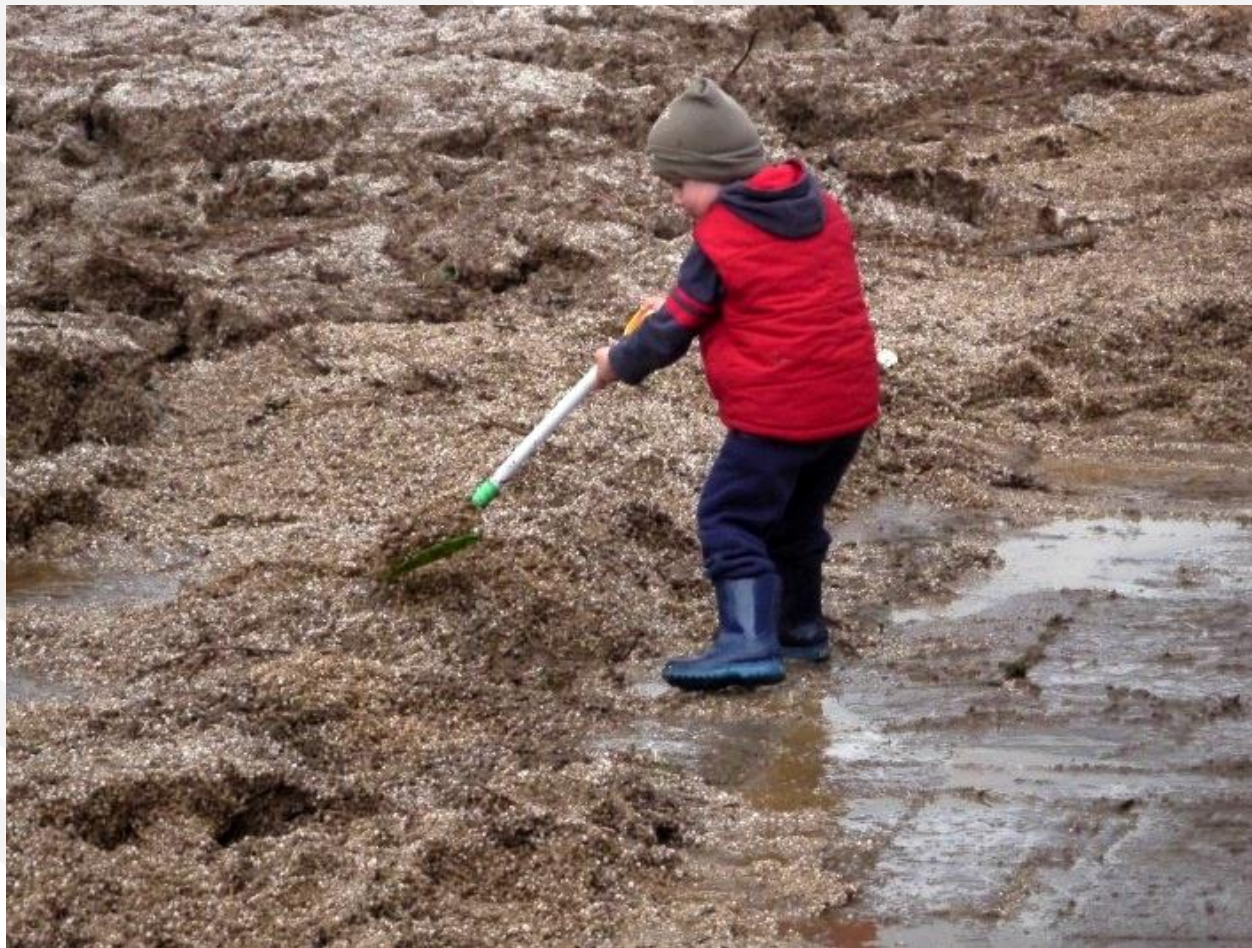
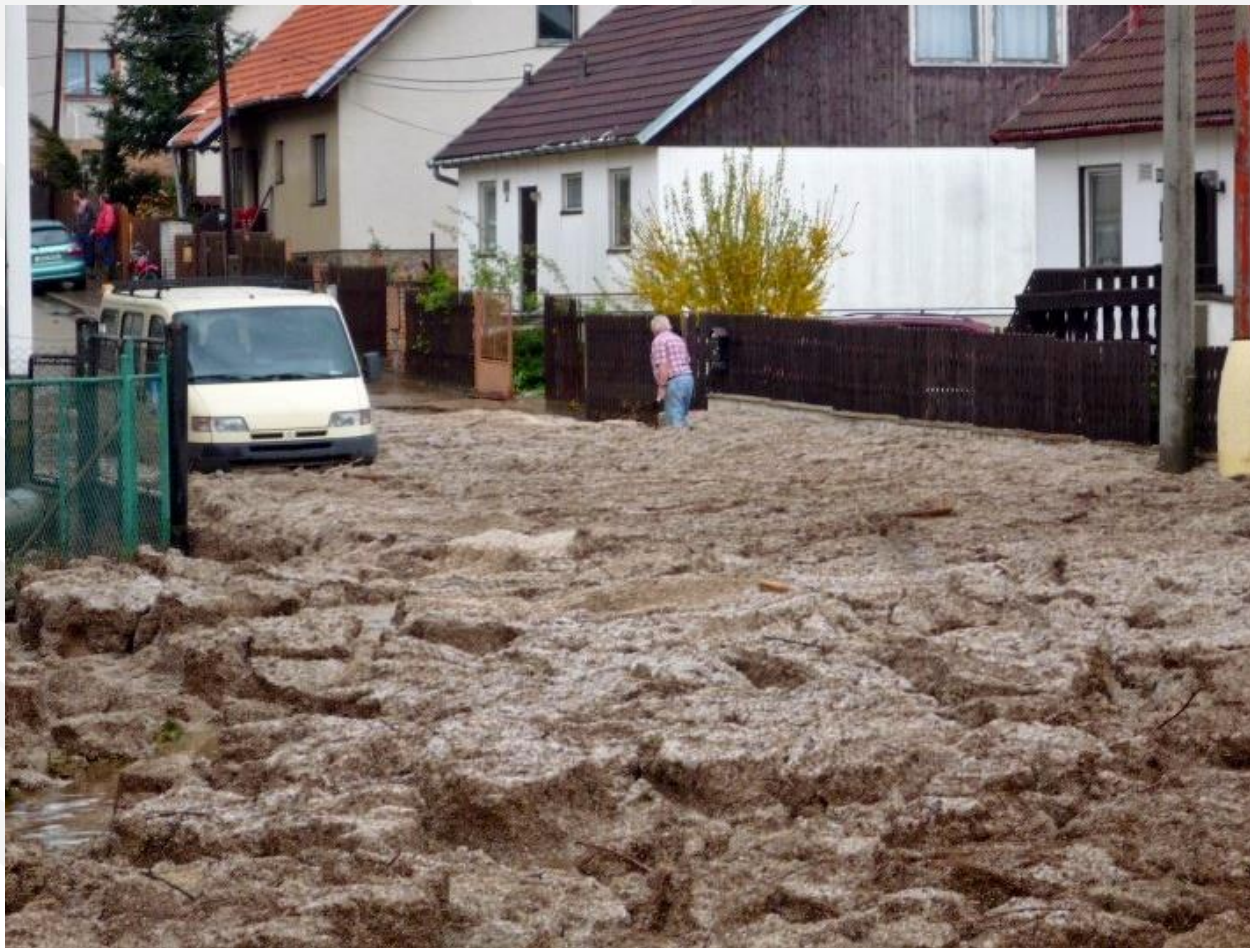
Poslední významná povodňová událost

- v blízké historii: 21.4.2014; zdokumentována p. Zochem

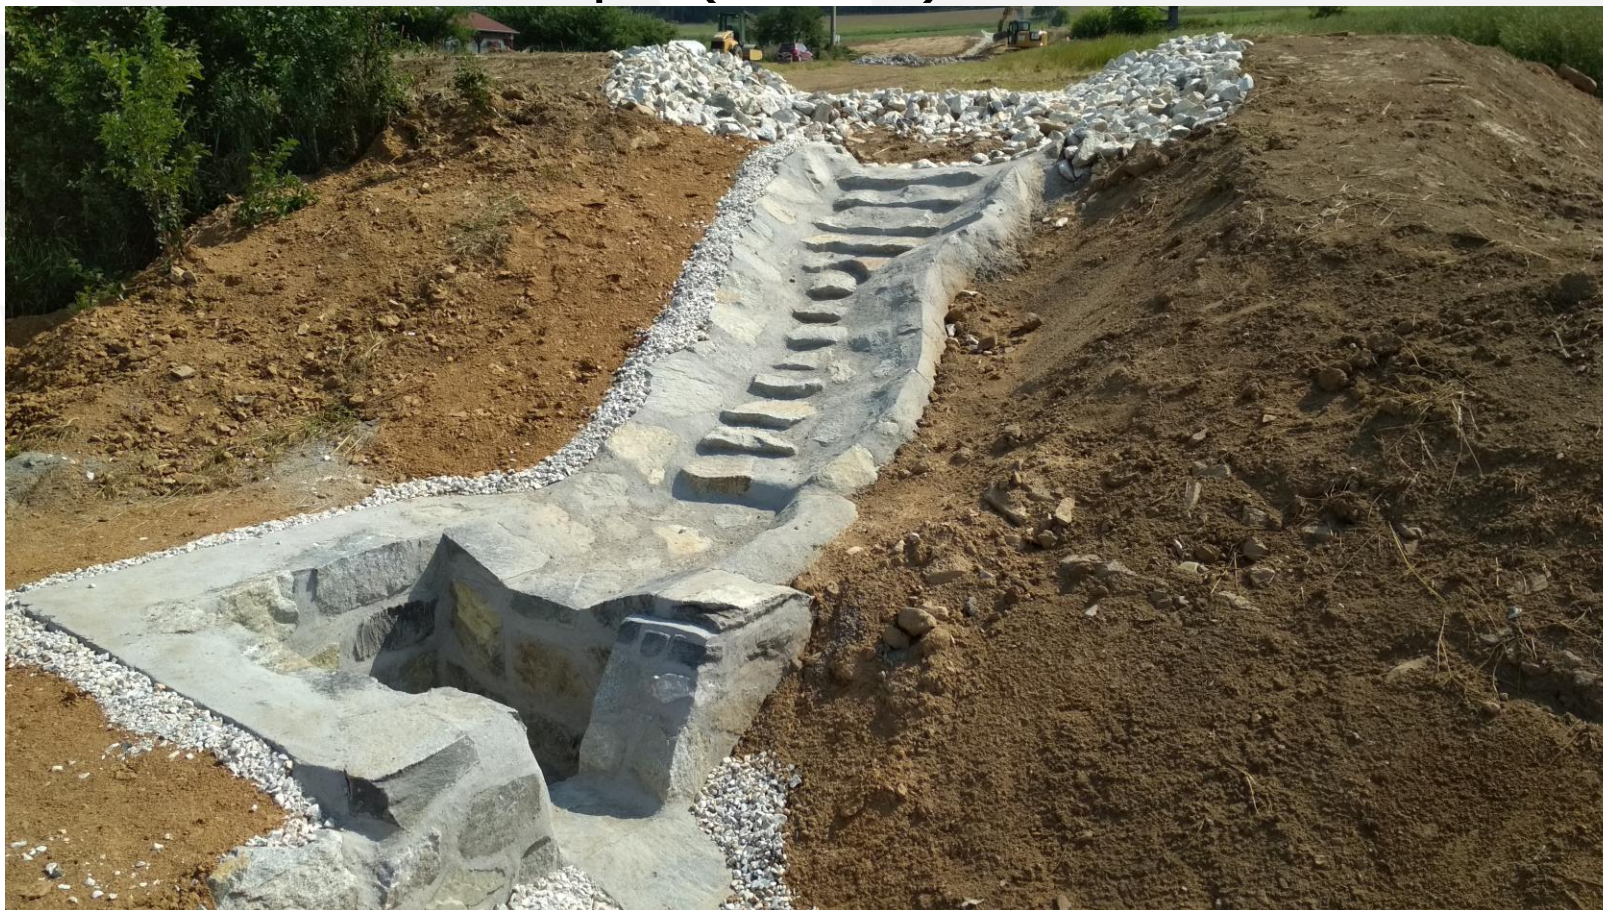
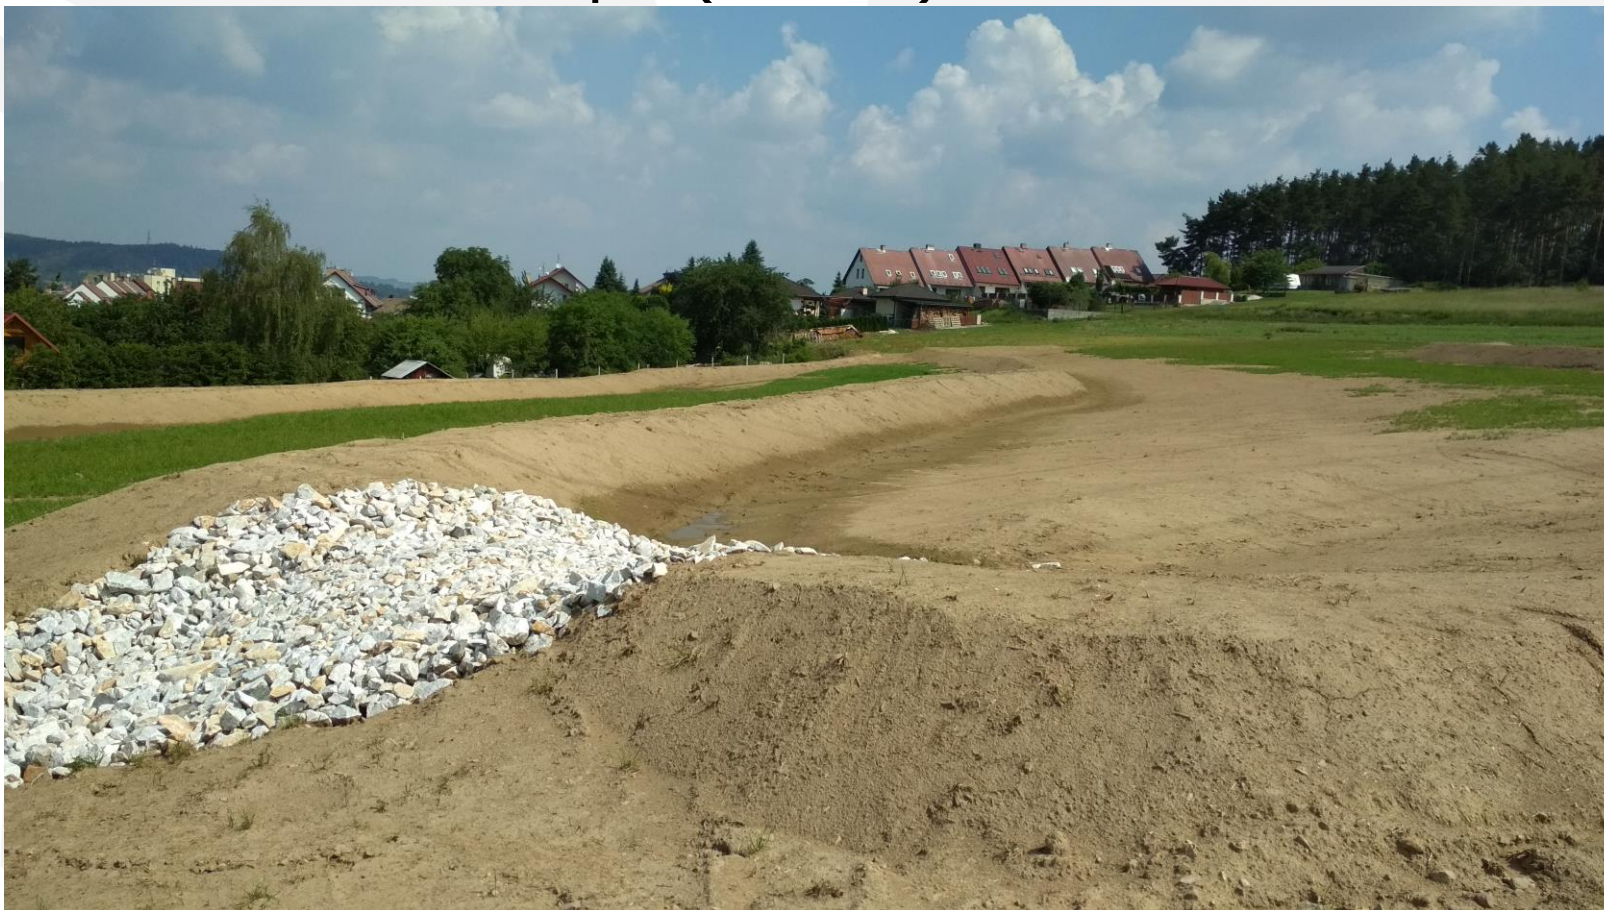
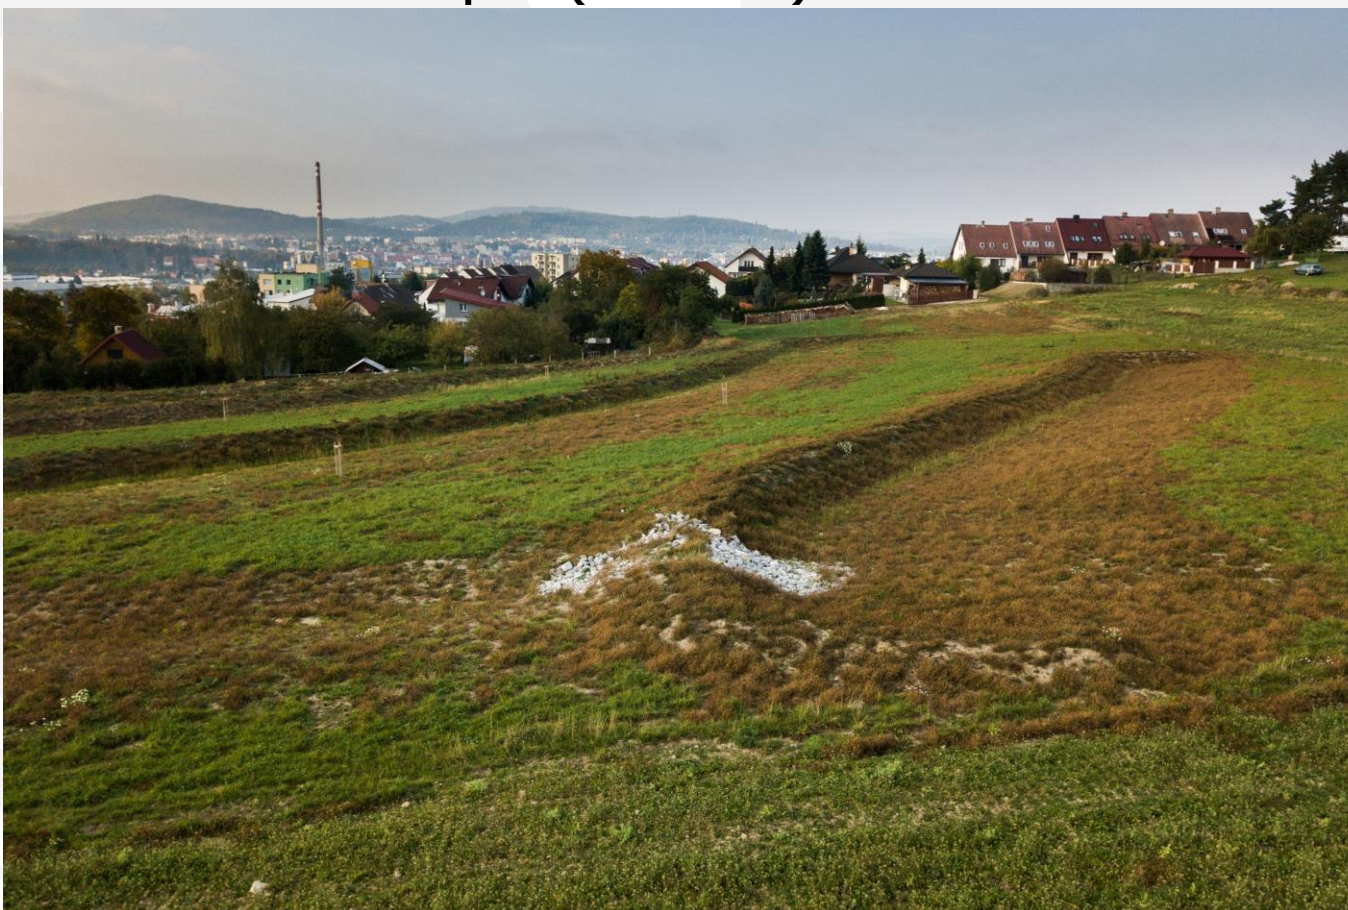
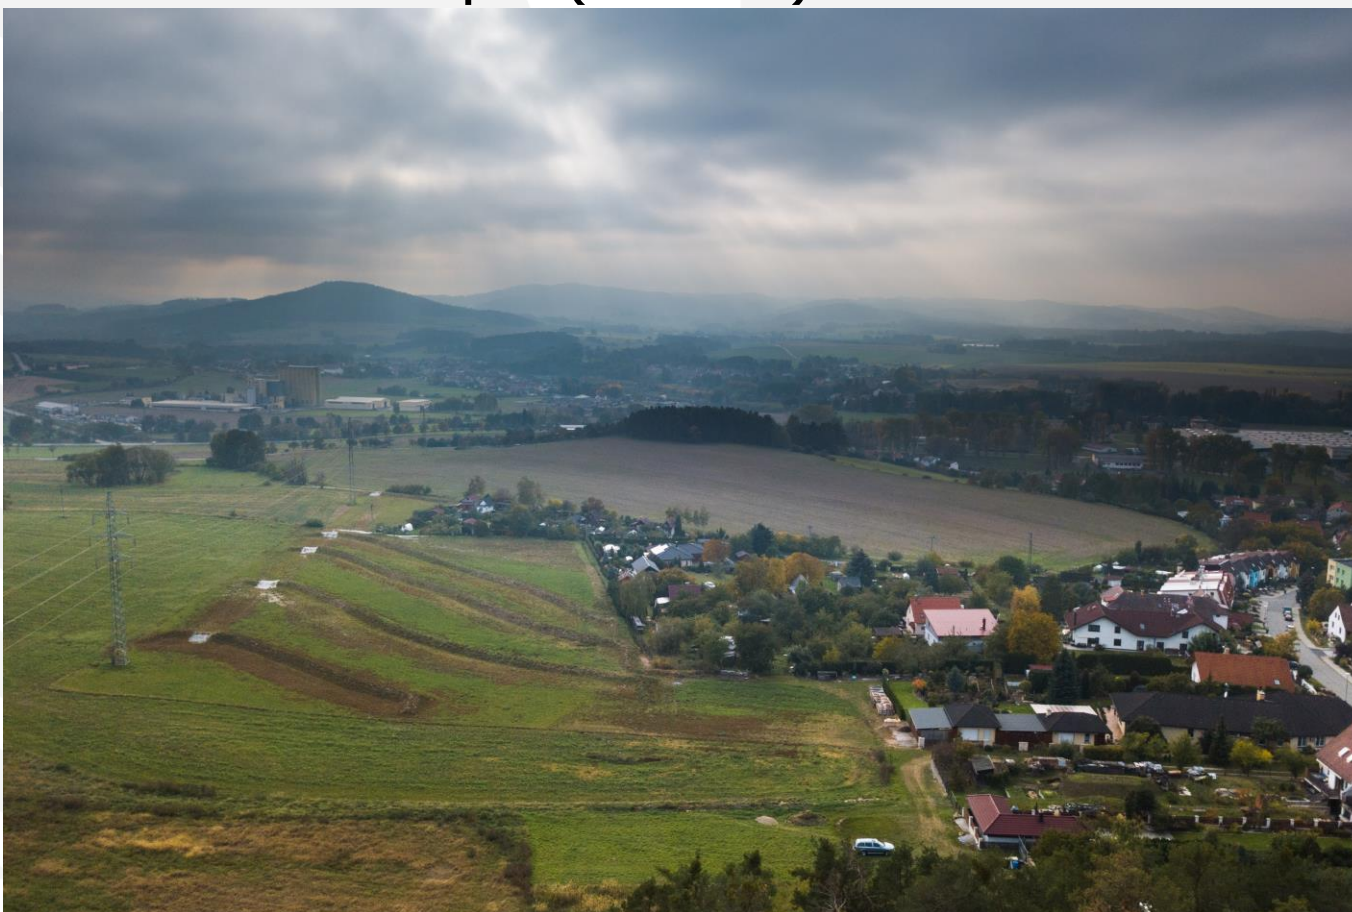
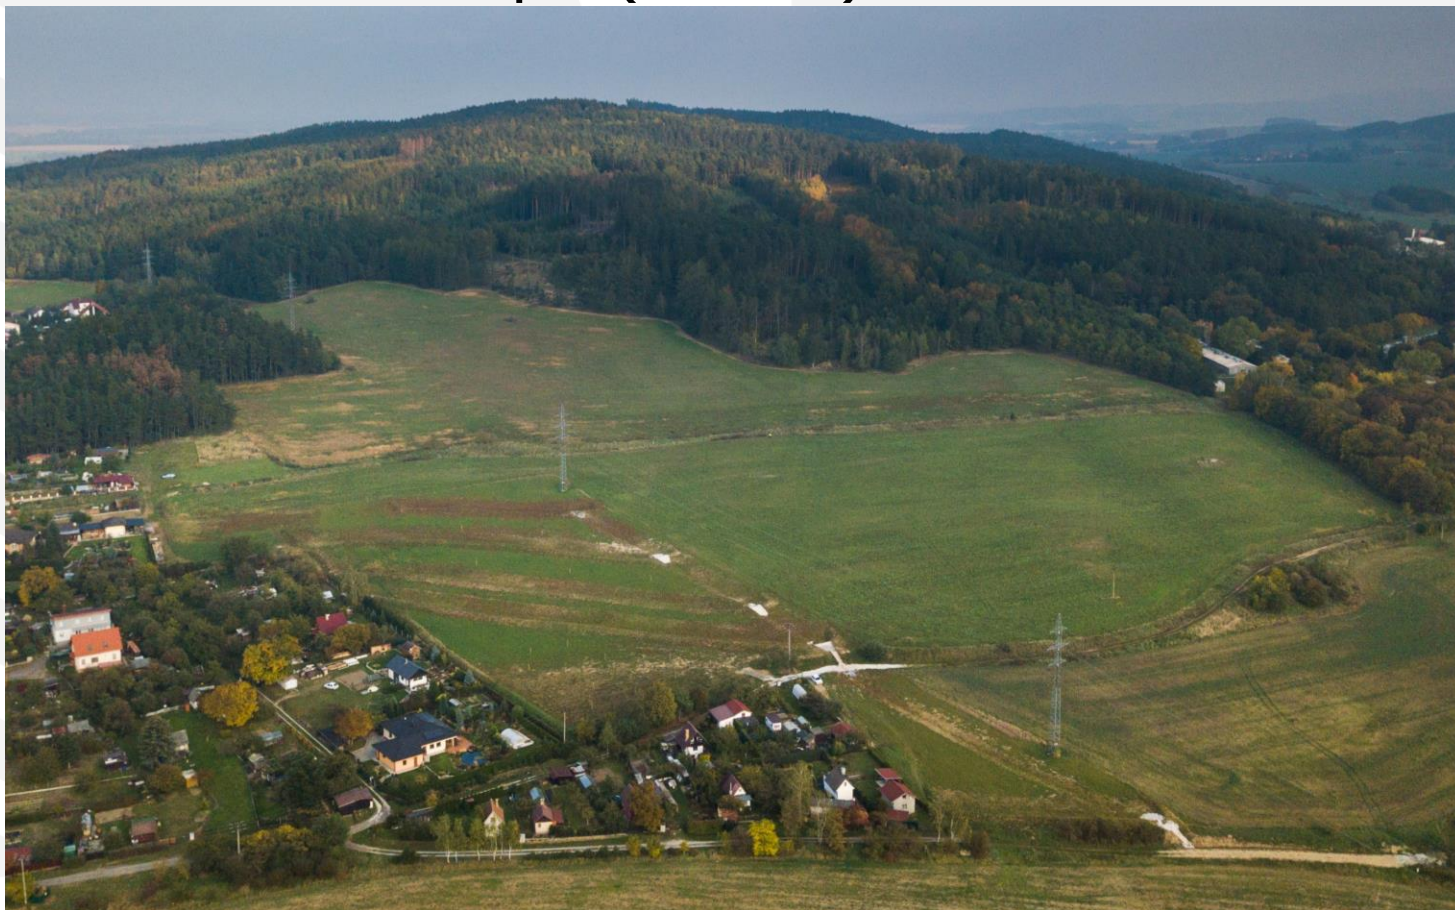
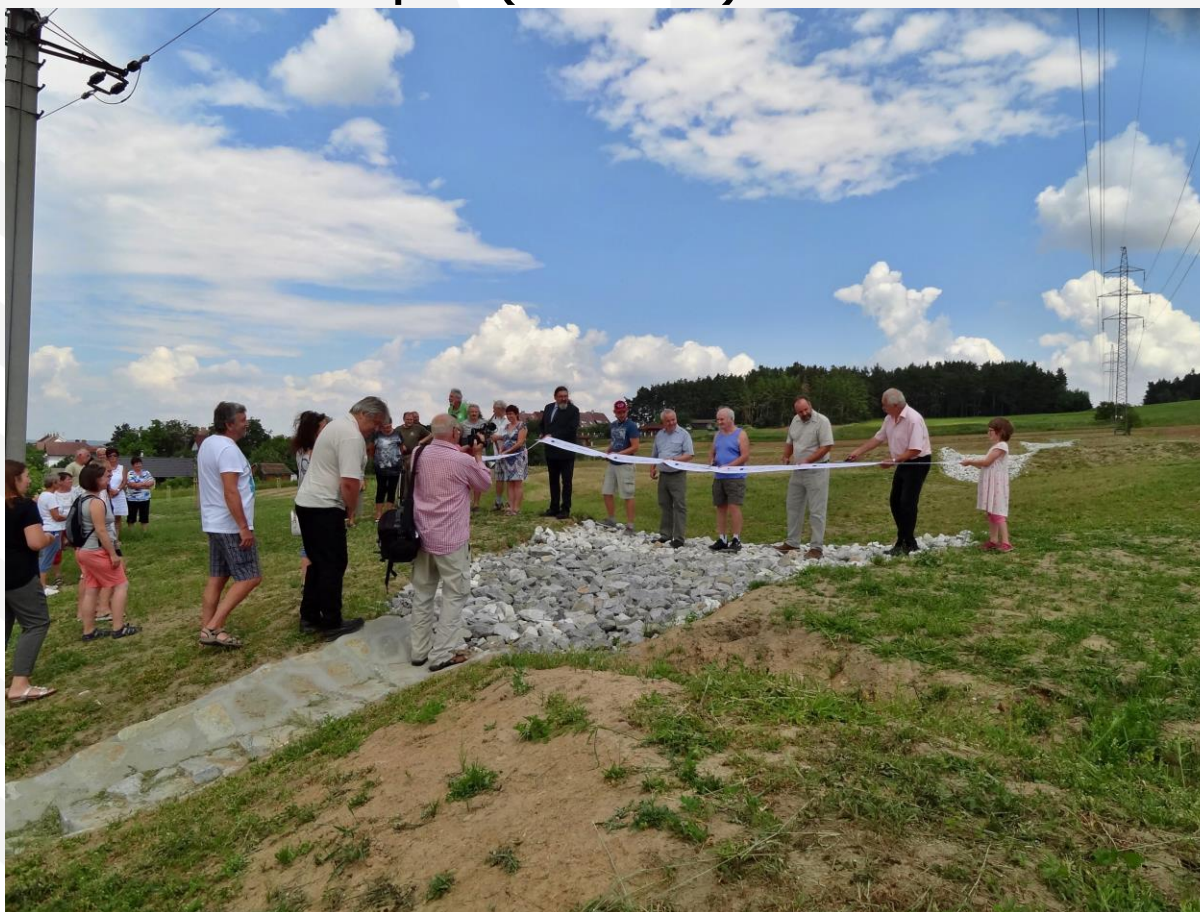
- Realizována I. Etapa (SO 01)

- rozdělení na 3 stavební objekty
- SO 01 - opatření v lokalitě Nad Chalupami
 - kaskáda 5 zasakovacích průlehů
 - výškový rozdíl pozemek x cesta -> kamenná kaskáda
 - v místě křížení s polní cestou -> zemědělský brod
 - bezpečnostní příkop v případě naplnění kapacity
