## B – NÁVRHOVÁ ČÁST

### B.1.SO 06 – PŘÍRODĚ BLÍZKÁ PROTIPOVODŇOVÁ OPATŘENÍ

#### Mníšek

## B.1.1 PODROBNÝ POPIS NAVRHOVANÉHO OPATŘENÍ

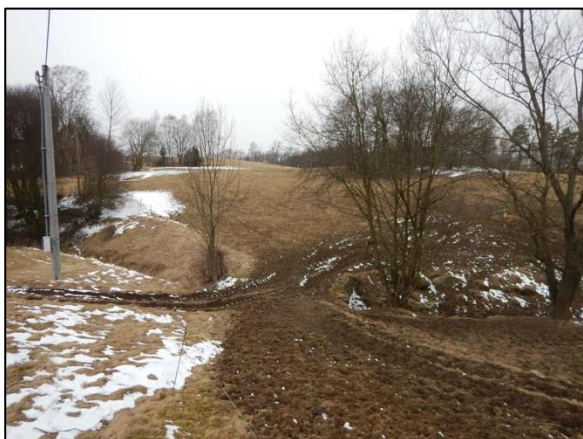
obr. 1 – dolní ohraničení úseku navrženého pro revitalizaci výše od přejezdu přes vodní tok

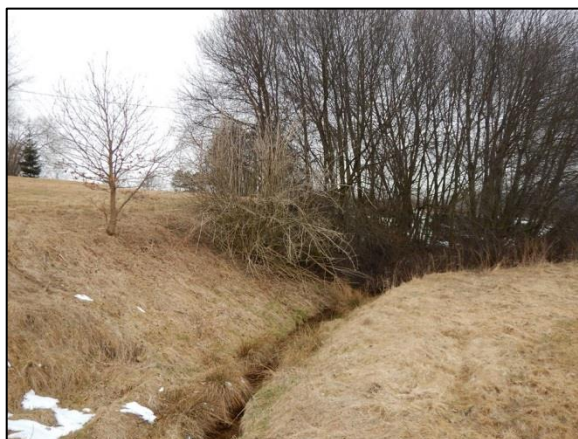
obr. 2 – dolní část úseku navrženého pro revitalizaci s profilem pro uvažovanou průtočnou tůň

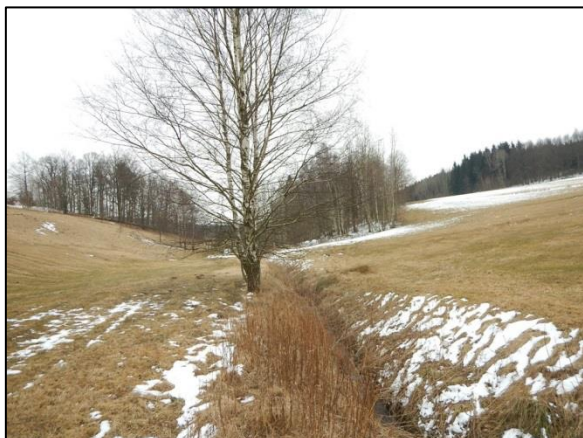
obr. 3 – střední část úseku navrženého pro revitalizaci

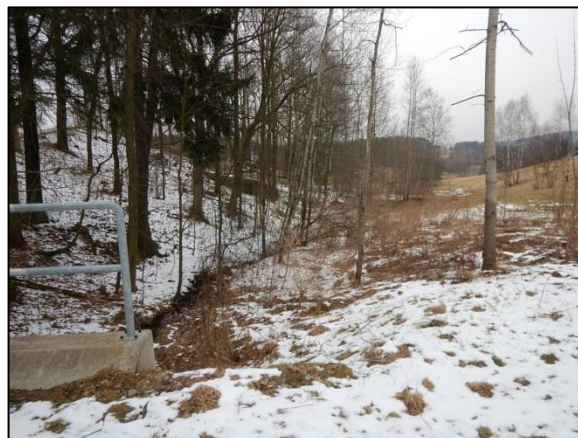
obr. 4 – horní část úseku navrženého pro revitalizaci, směrem níže od stávající hráze vodní nádrže s přejezdem
