## B.1.SO 01 TEXTOVÁ ČÁST

# Studie odtokových poměrů včetně návrhů možných protipovodňových opatření v povodí vodního toku Berounky

## Subpovodí Litavka

Studie

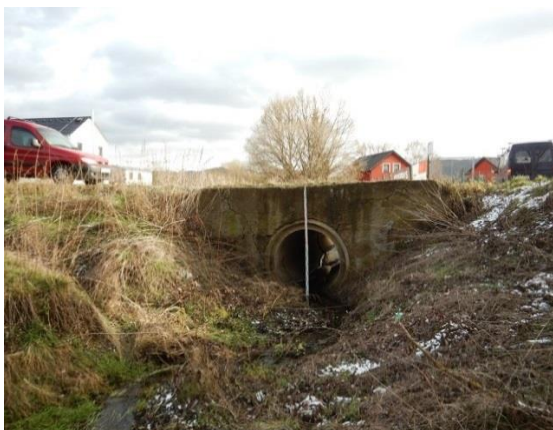
Tento kritický bod se nachází v místní části Počaply na Počapelském potoce v profilu mostku s propustkem DN 1400. Kapacita propustku a navazujícího koryta bude prověřena hydrodynamickým modelem, který se na tomto úseku v rámci studie vytváří. Lze uvažovat o svedení vod ze sousedního KB 11001117 koridorem mezi skladovým (manipulačním) prostorem a navýšenou terasou se zahradními domky do koryta Počapelského potoka.

*pohled na propustek v místě KB (DN 1400)*

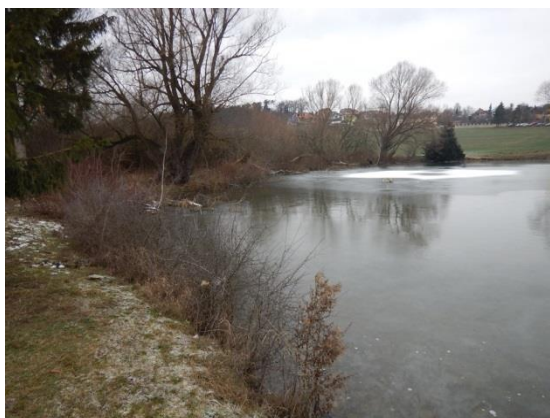
Kritický bod se nachází v zástavbě obce Tmaň, na hrázi Veského rybníka. K přítoku do rybníka směřuje široká údolnice. Povodí v jejím středu je pokryto převážně ornou půdou. Po pravé straně u rozvodnice lesními porosty. Po pravě straně zejména nesouvislou zástavbou.

*pohled na nátok do Veského rybníka*

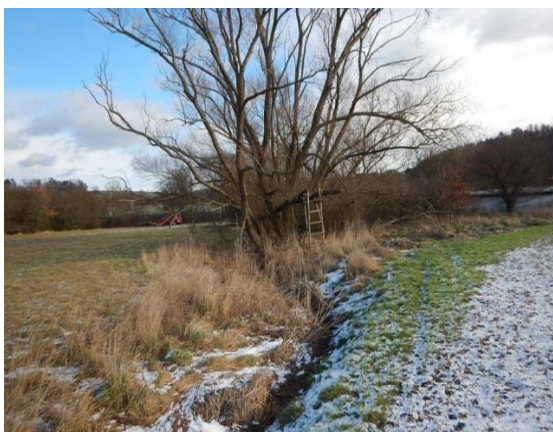
Odtok z kritických bodů 11001524 a 11001525 se stýká před zástavbou místní části Levín. Proto je vhodné vyhodnocovat tyto body společně. Odtok je v zástavbě sveden do mělké vodoteče, při vyšších vodních stavech se rozlévá po místním prostranství a hlavní komunikaci skrz obec podtéká dvěma propustky s DN 600. Po levé straně toku se nachází místní nádrž vyložená betonovými panely. Dle sdělení zástupce města dochází k přelití komunikace v místě propustky.

*svodnice ke kritickému bodu 11001525*

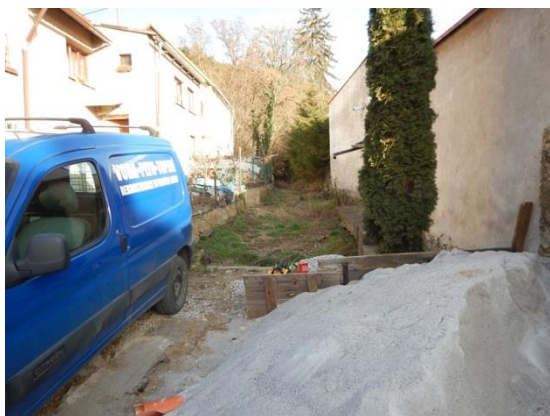
Kritický bod se nachází na východním okraji zástavby Chodouně u zatrubnění místní vodoteče. Zatrubnění (DN 600) pokračuje dalších cca 250 m až do koryta Litavky. Podle místních obyvatel zde byly v minulosti zaznamenány problémy s kapacitou zatrubnění a voda se rozlévala do zástavby. V povodí jsou zhruba rovnoměrně zastoupeny plochy orné půdy, trvalých travních porostů a zalesněných ploch. V horním úseku toku má tento charakter otevřeného hlavního odvodňovacího zařízení.

*pohled na místo kritického bodu, směrem proti toku*

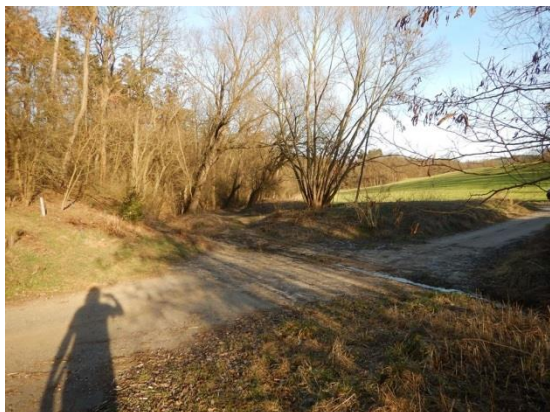
Kritický bod se nachází na jihovýchodním okraji zástavby Chodouně u areálu zemědělského statku. Skrz areál prochází drobný vodní tok, kritický bod je vymezen na mostku. Mostek jako takový by měl být vizuálně dostatečně kapacitní, stejně jako navazující koryto. V povodí kritického bodu převažují trvalé travní porosty, hřeben podél vodního toku je zalesněný. V menší míře je zastoupená rovněž orná půda.

*vodní tok před kritickým bodem (brod)*

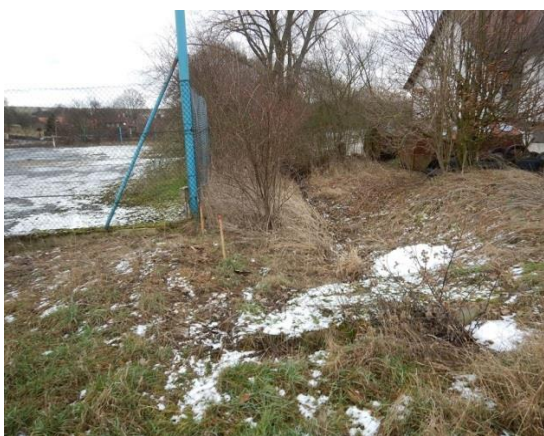
Kritický bod se nachází na Z okraji obce Trubín u fotbalového hřiště, pod kterým se nachází na levém břehu požární nádrž a na pravém břehu opuštěné objekty. Pod kritickým bodem je na křížení s místní komunikací propustek, jehož kapacita stojí za posouzení. Dle sdělení paní starostky se ale problémové místo nachází dále po toku, kde se vyskytuje další nekapacitní propustek. Ten má za následek zejména ohrožení nemovitosti č. popisné 4 a místní komunikace. Dalším problémovým místem dále po toku je ulice Na Hrázi pod druhým z požárních rybníků. Obě zmiňované nádrže pak nejsou vyhovující s ohledem na jejich stávající technický stav.

*pohled na místo kritického bodu (svodnice vteká do intravilánu Trubína)*

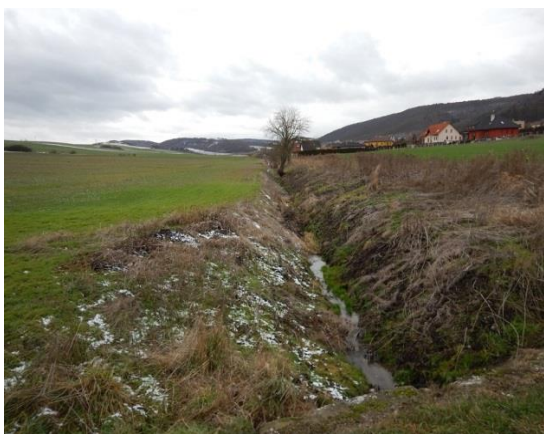
Kritický bod se nachází na Počapelském potoce na mostku s propustkem DN 1000. U propustku jsou vyznačeny značky pro stupně povodňové aktivity, zřejmě pro zhodnocení nebezpečí pro zástavbu podél potoka dále po toku. Bližší vyhodnocení poskytne hydrodynamický model, který je pro Počapelský potok sestavován v rámci studie. Pro zajištění průtočnosti propustku je nevhodné převedení kabelů na povodňovou straně. Ty by měly být na mostku upevněny tak, aby nezasahovaly do profilu propustku. Dle sdělení paní starostky obec připravuje rekonstrukci mostku, která však zatím vázne na nedohodě s dotčeným vlastníkem pozemku pod propustkem.

*pohled z profilu kritického bodu proti vodě*

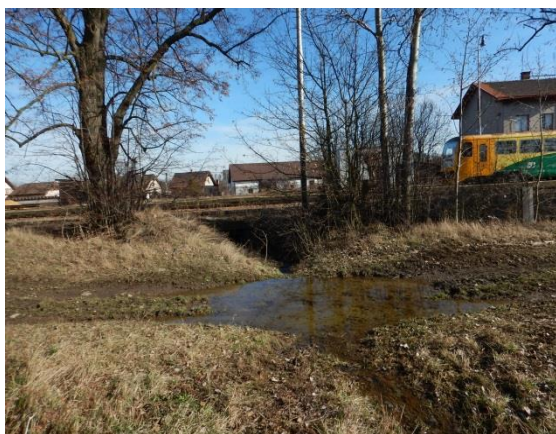
Kritický bod se nachází na JZ okraji Lochovic, v místě železničního propustku u zastávky. Propustek je následně pravděpodobně zaústěn do historické dešťové kanalizace a vyveden do Litavky. Nad propustkem se nachází podmáčený úsek polní cesty vedoucí podél železnice. Voda do tohoto profilu vyvěrá i při suchém období z blízké zarostlé údolnice (příkopu) - viz obrázek vpravo dole. V lokalitě nejsou známy problémy při přívalových deštích ohrožující těleso železnice či blízkou zástavbu.

*pohled na propustek pod železnici*

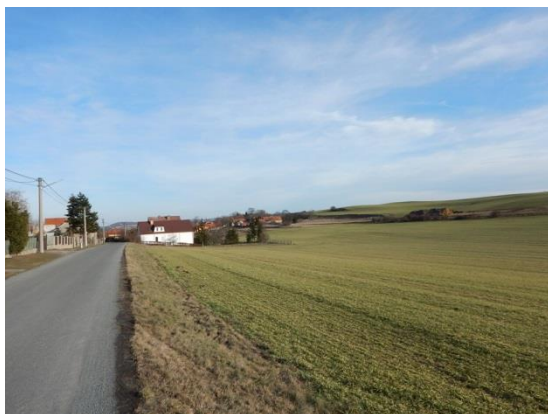
Kritický bod se nachází na široké údolnici v zástavbě obce Málkov. Při přívalových deštích by mohly být ohroženy nemovitosti. Údolnice je však poměrně široká, takže z větší části bude docházet k zasakování. K tomu jsou předpoklady i vzhledem k vápencovému podloží údolnice. Při terénním šetření v zimním období byla svodnice uprostřed údolnice zcela suchá. V povodí kritického bodu převládá orná půda.

*pohled do údolnice s kritickým bodem*

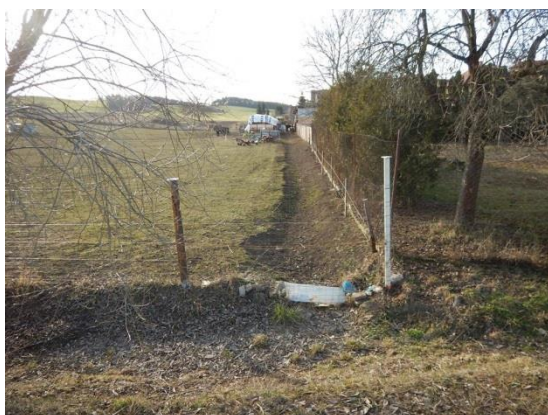
*pod KB - vyschlá svodnice uprostřed údolnice*

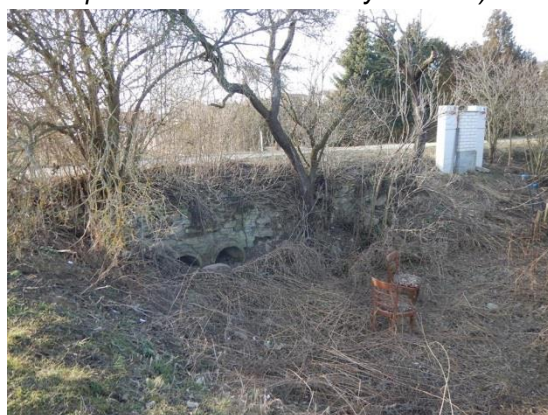
*cesta s propustkem pod kritickým bodem (vyschlá svodnice dále po směru toku)*

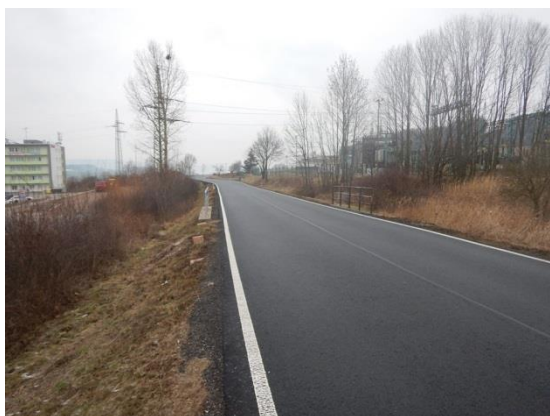
Kritický bod se nachází na severovýchodním okraji Příbramy, v místě, kde drobný vodní tok podtéká pod silnicí směrem na Hluboš. Za přemostěním je tok zatrubněn a podtéká pod areálem na zpracování masa. V povodí kritického bodu jsou zastoupeny trvalé travní porosty (částečně s plošným odvodněním), orná půda (částečně s plošným odvodněním), lesní porosty a ostatní plochy. Drobný vodní tok má charakter rupraveného recipientu pro odvodnění. Nátok do zatrubnění má rozměry 1,5 x 1,5 m.

*silnice s přemostěním drobného vodního toku*

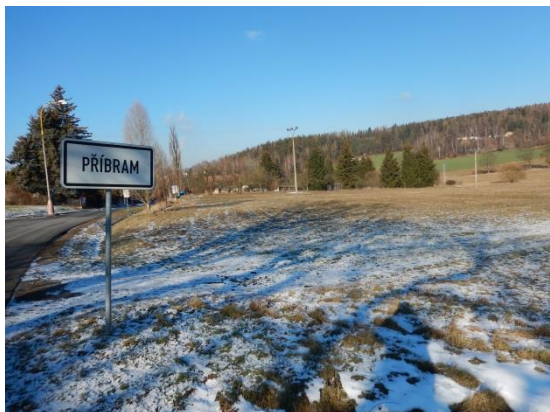
Kritický bod se nachází na jihovýchodním okraji zástavby Příbrami v prostoru malého vodní nádrže Sázky. Tato nádrž leží na Sázkovém potoce, který po cca 800 m vtéká do Příbramského potoka. V povodí kritického bodu je nejvíce zastoupena orná půda (částečně s plošným odvodněním), dále plochy ostatní a zastavěné, lesní porosty a trvalé travní porosty (částečně odvodněné). Nádrž je v současné době zanesená sedimenty.

*pohled směrem k nádrži*

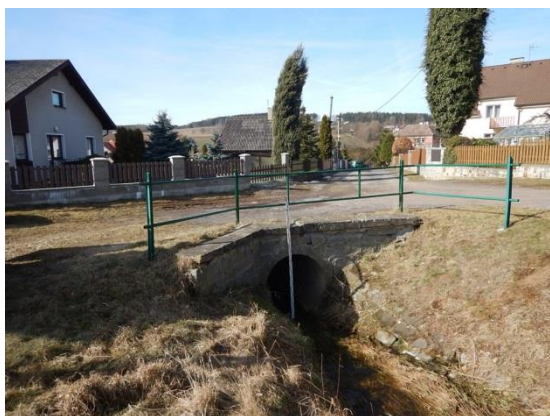
Kritický bod se nachází na východní straně zástavby Zaječova v místě, kde drobný vodní tok směřuje do zatrubnění (DN 1200). Pro ochranu kritického bodu (v lokalitě Hamburk) je obcí zvažována výstavba suché retenční nádrže. Podle místních obyvatel se v minulosti vyskytly situace, kdy zatrubnění kapacitně nestačilo a voda se rozlévala do přes ulici do zástavby. V povodí jsou poměrně rovnoměrně zastoupeny trvalé travní porosty, orná půda, lesy a rozptýlená zástavba.

*pohled na místo kritického bodu*

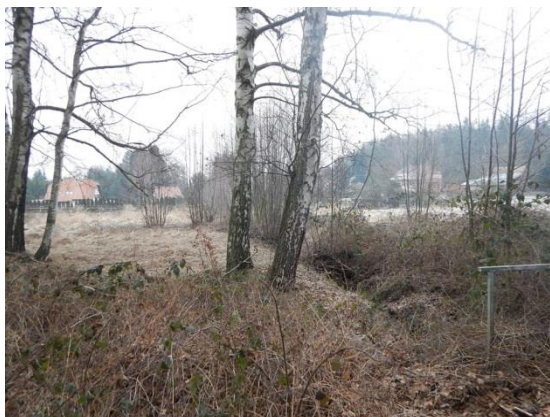
Kritický bod se nachází na toku Řeřicha na začátku obce. Povodí je z dominantní většiny zalesněné. Před kritickým bodem se nachází plochy obhospodařované jako trvalé travní porosty. Z levé strany přitéká ke kritickému bodu odvodňovací příkop, který svádí vody ze silničního příkopu. Přírodní charakter toku Řeřichy je pod kritickým bodem nahrazen technickou úpravou.

*pohled na koryto toku nad zástavbou Běštína*

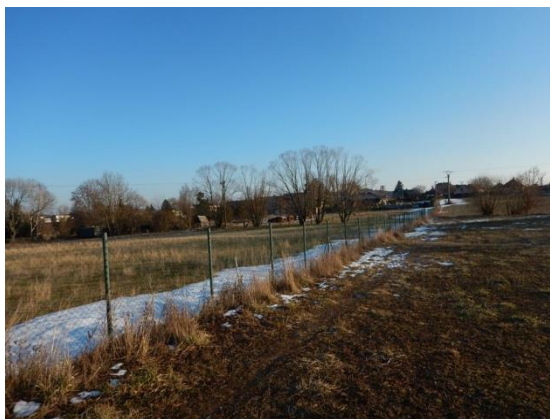
Kritický bod se nachází na svodnici na západním okraji obce. Svodnice přivádí do obce vodu z povodí se zhruba rovnoměrným zastoupením orné půdy a trvalých travních porostů. Svodnice má charakter upraveného vodního toku, nejprve zatrubněného (navazuje na plošné odvodnění) a následně upraveného. Svodnicí je napájen rybník Václav v centru obce. Při překročení kapacity přítoku dochází k místním záplavám. V minulosti se v místě kritického bodu před obcí vyskytoval rybník. V mostku přes svodnici je začleněn propustek DN 650.

*pohled na místo kritického bodu*

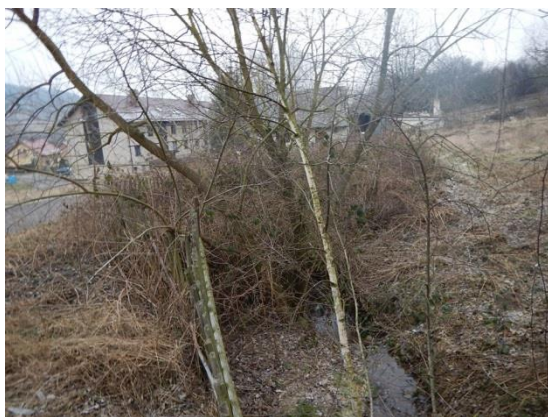
*zarostlý nátok do zatrubnění svodnice*

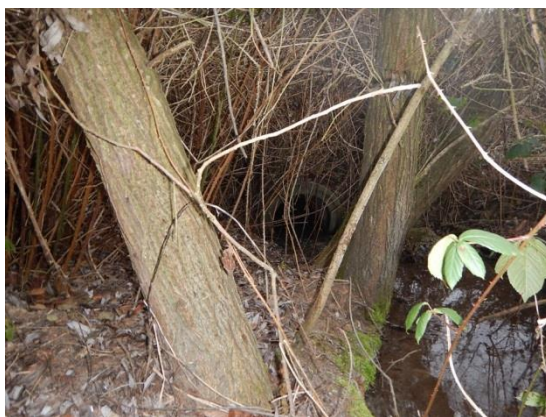
*zatrubnění o DN cca 400*

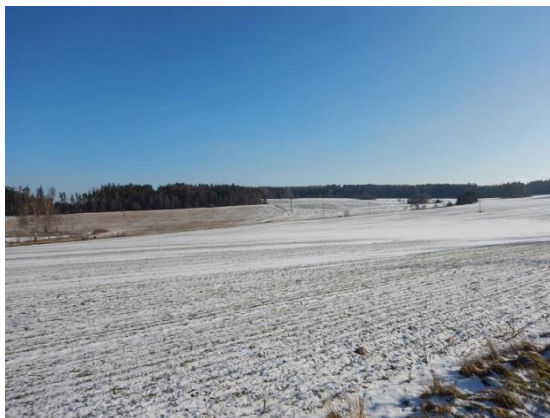
Kritický bod se nachází na jižním okraji zástavby obce Bohutín na drobném vodním toku, který je u místní komunikace sveden do zatrubnění (DN 1000). V případě překročení kapacity propustky je ohožována místní nemovitost. Vodní tok dále pokračuje přes zahradu do propustky pod hlavní silnicí. Povodí kritického bodu je z cca 1/3 zalesněné a z 1/3 pokryto ornou půdou s odvodněním (plošné, hlavní odvodňovací zařízení zatrubněné, hlavní odvodňovací zařízení otevřené). Odvodněny jsou rovněž většinou trvalé travní porosty v území.

*pohled na povodí kritického bodu*

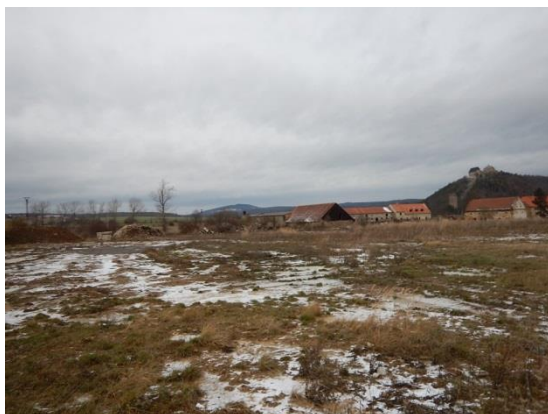
Kritický bod se nachází na západním okraji zástavby obce Točnický dvůr. V této lokalitě Točnický dvůr probíhá nová výstavba. Do prostoru směřuje z bloků orné půdy mírná svodnice. Povodí kritického bodu v dolní části tvoří převážně orná půda, ve střední části orná půda, trvalé travní porosty a rekreační zástavba a v horní části lesní porosty.

*pohled na místo KB, svodnice míří na horizontu zleva doprava*

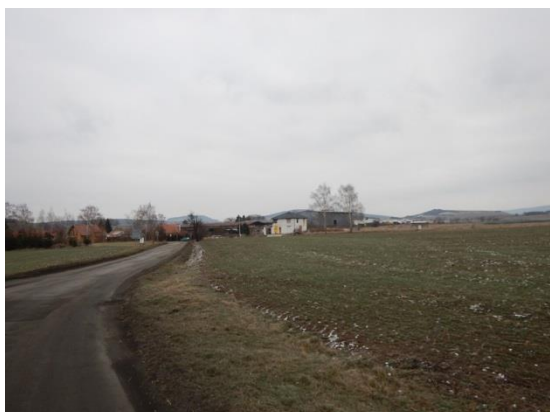
Kritický bod se nachází na svodnici na jižním okraji zástavby obce Bykoš. Povodí je zhruba z třetiny pokryto odvodňovanou ornou půdou a zhruba z třetiny odvodňovanými trvalými travními porosty. Svodnice má charakter upraveného toku. Pod kritickým bodem se nachází propustek pod silnicí (DN 800).

*pohled směrem k lokalitě kritického bodu*

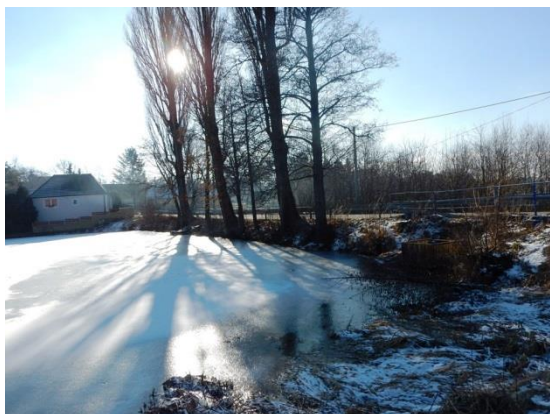
*pohled na hráz návesního rybníka*

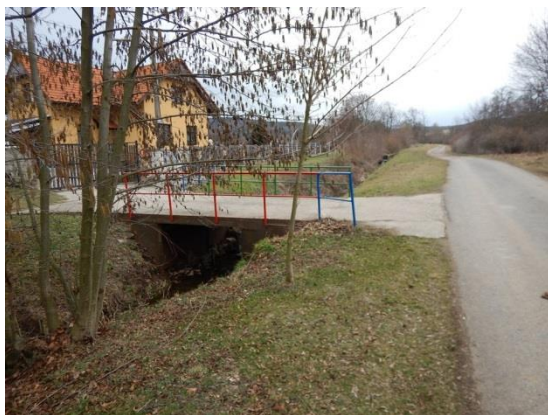
*první mostek na Chlumeckém potoce na vtoku do obce Skřípel*
