Obr.3: Situace – umístění dílčích revitalizačních (popř.renaturačních) opatření

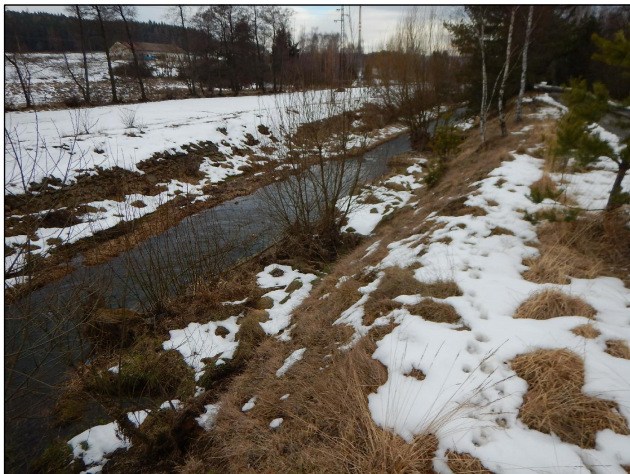
Obr.1: Úsek toku s již částečně probíhající renaturací – podpora tohoto procesu na LB

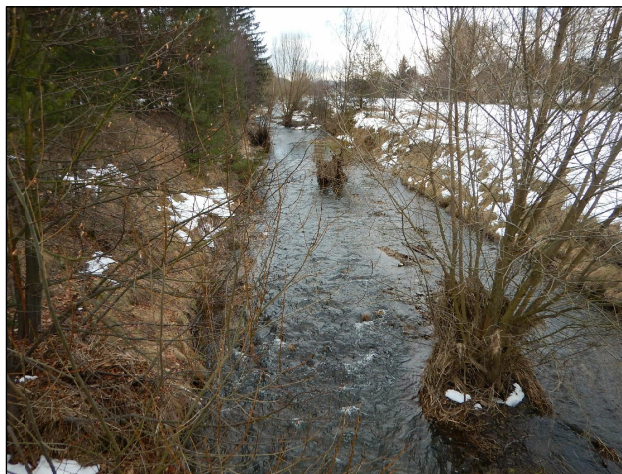
Obr.2: Započatá samovolná renaturace koryta
