Obr.1: Úsek toku vhodný k pobídce renaturace

Obr.2: Započatá samovolná renaturace koryta

Obr.3: Situace – umístění renaturačních opatření

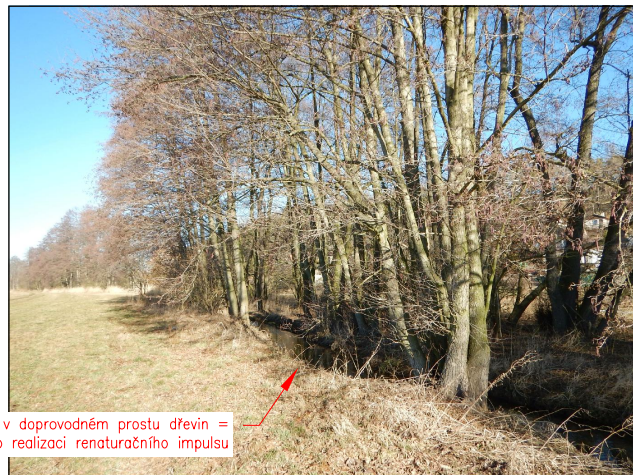
Proluka v doprovodném prostu dřevin =
případná lokalita pro realizaci renaturačního impulsu
