# Migrační zprostupnění řeky Dyje v Národním parku Podyjí

Ing. David Veselý <sup>1</sup>, Ing. Jiří Musil, PhD. <sup>2</sup>, RNDr. Milan Hladík, PhD. <sup>3</sup>

## **M00235 – Společná opatření v oblasti ochrany vod na hraniční řece Dyji (Frainer Thaya/Vranovská Dyje)**

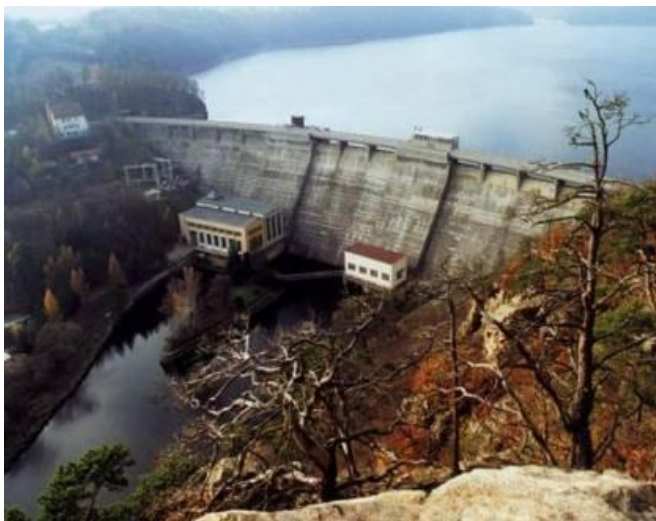
VN Vranov  
Rok realizace: 1934  
Výška: 43 m  
MVE: 25,4 GWh/a  
km 175,41

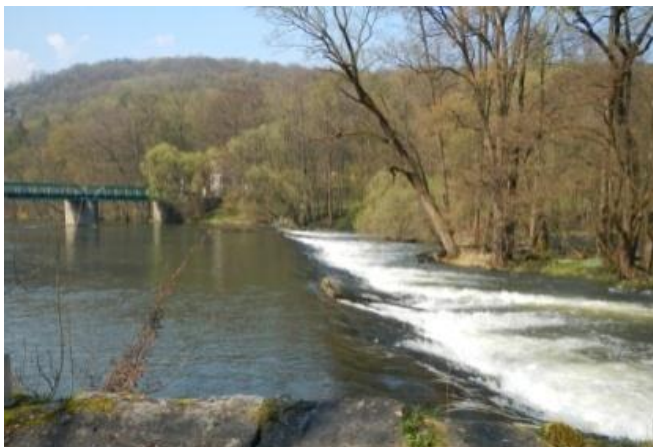
12 historických jezů  
Výška: ~ 1,0 - 1,5 m

Vodní dílo / Bauwerk	
Čížov II – jez	
Čížov I - jez	
Lukov II – jez	
Lukov I – jez	
Podmolí III - jez	
Podmolí II - jez	
Podmolí I – jez	
Hnánice – jez	
Havraníky II - jez	
Havraníky I – jez	
Znojmo - přehrada

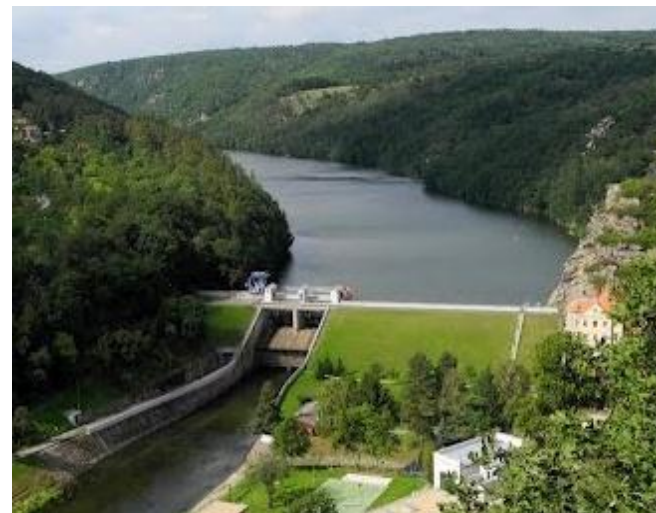
VN Znojmo  
Rok realizace: 1966  
Výška: 14 m  
MVE: 4,8 GWh/a  
km 132,73

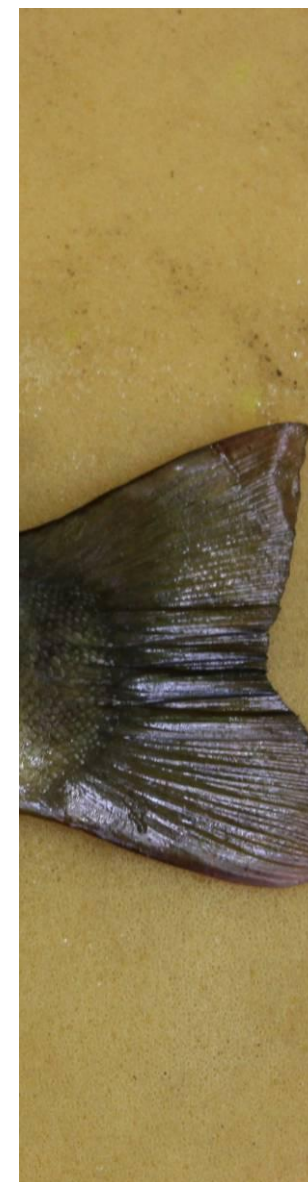
## GRADIENT DRUHOVÉ PESTROSTI A POČETNOSTI

Druh	Lokalita						
	1	2	3	4	5	6	7
ST	83	79	185	138	120	305	139
AA	15	0	0	0	0	0	0
BB	0	1	7	14	0	0	0
CG	110	73	170	174	143	143	6
GG	1	6	19	2	0	0	0
LL	6	0	0	0	0	0	0
SC	88	23	10	0	0	0	1
AAN	0	0	0	0	0	0	2
GB	1	0	0	0	0	0	0
PF	5	1	0	0	1	1	14
RR	17	0	0	0	0	0	0
TT	13	4	2	5	3	0	6
Total	339	187	394	334	267	448	168
