# Koncepce, příprava a provoz rybích přechodů v dílčím povodí Horní Odry

Praha, 9.října 2014

E. Hrubá, T. Skokan, B. Tureček  
Povodí Odry, státní podnik

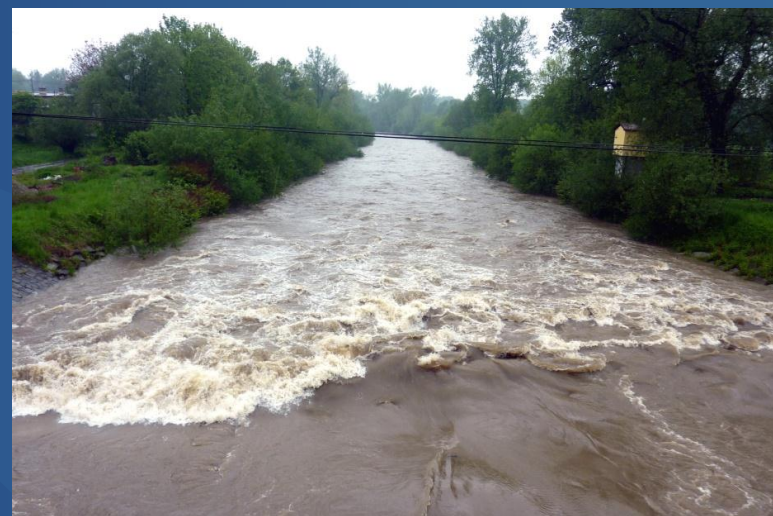
Modelování rybního  
přechodu na Odře ve Lhotce

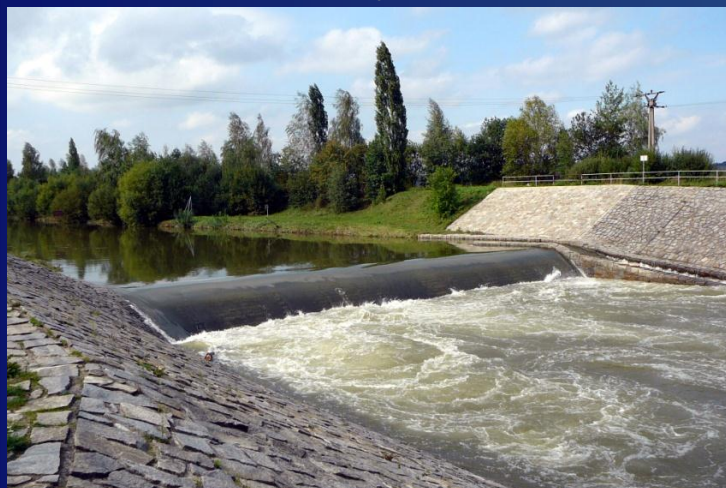
Stupeň na Olši ve Věřňovicích za povodně v r. 2010

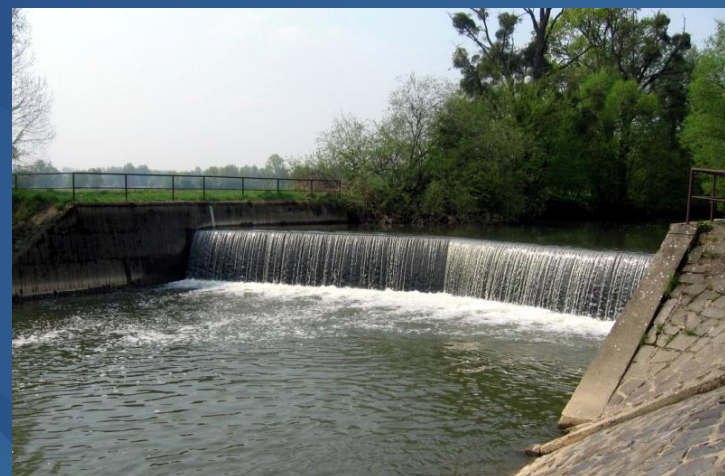
Jez na Odře ve Studénce na území CHKO Poodří

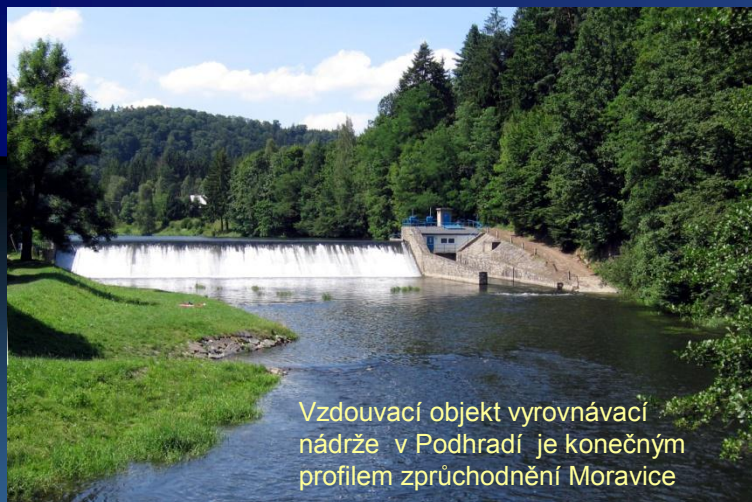
Vzdouvací objekt vyrovnávací nádrže v Podhradí je konečným profilem zprůchodnění Moravice

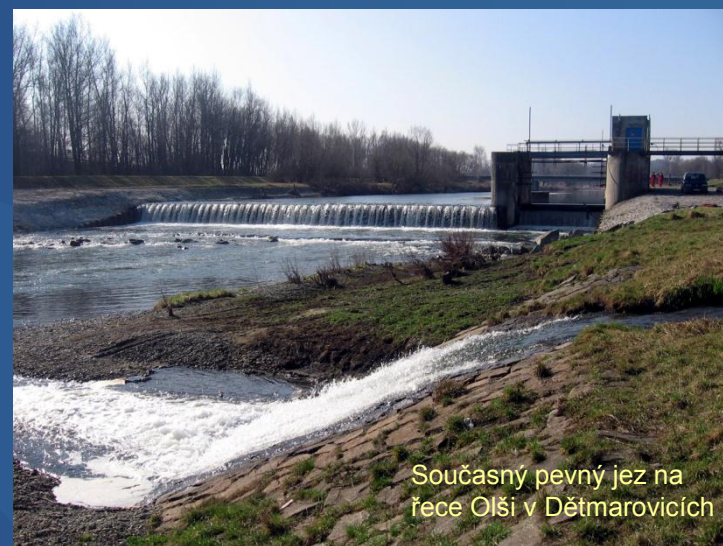
Současný pevný jez na řece Olši v Dětmovicích

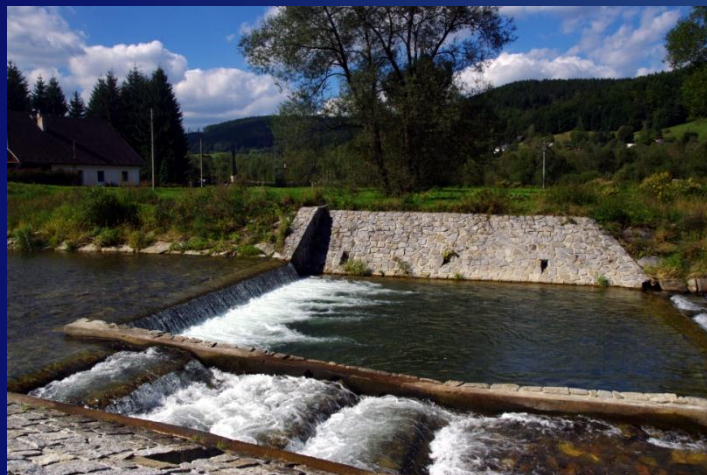
... v Jeseníkách na  
Opavě v Karlovicích

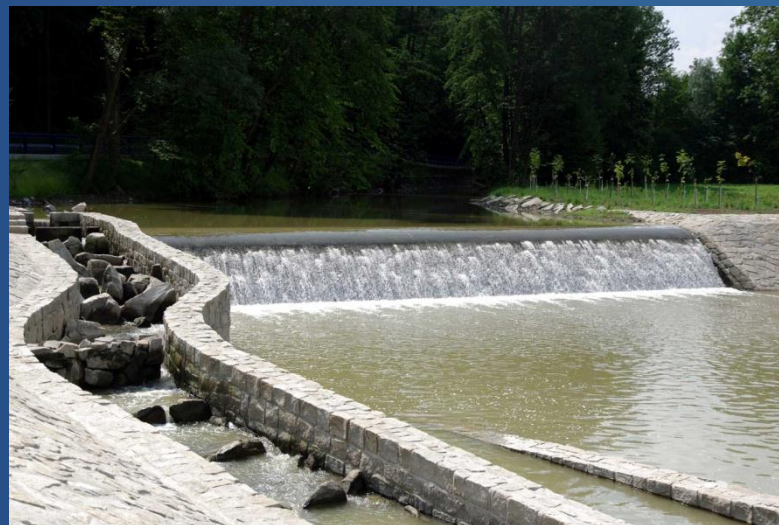
... v CHKO Poodří na  
Odře v Bernarticích

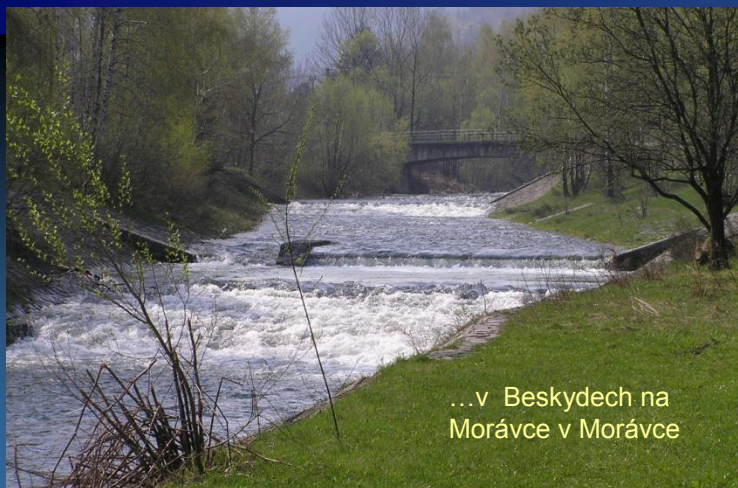
...v Beskydech na  
Morávce v Morávce

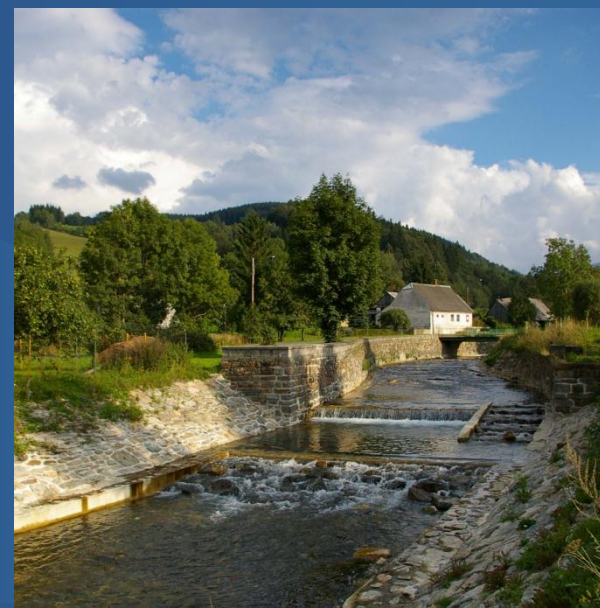
... na Bělé, okrajovém přítoku  
Odry, v Domašově

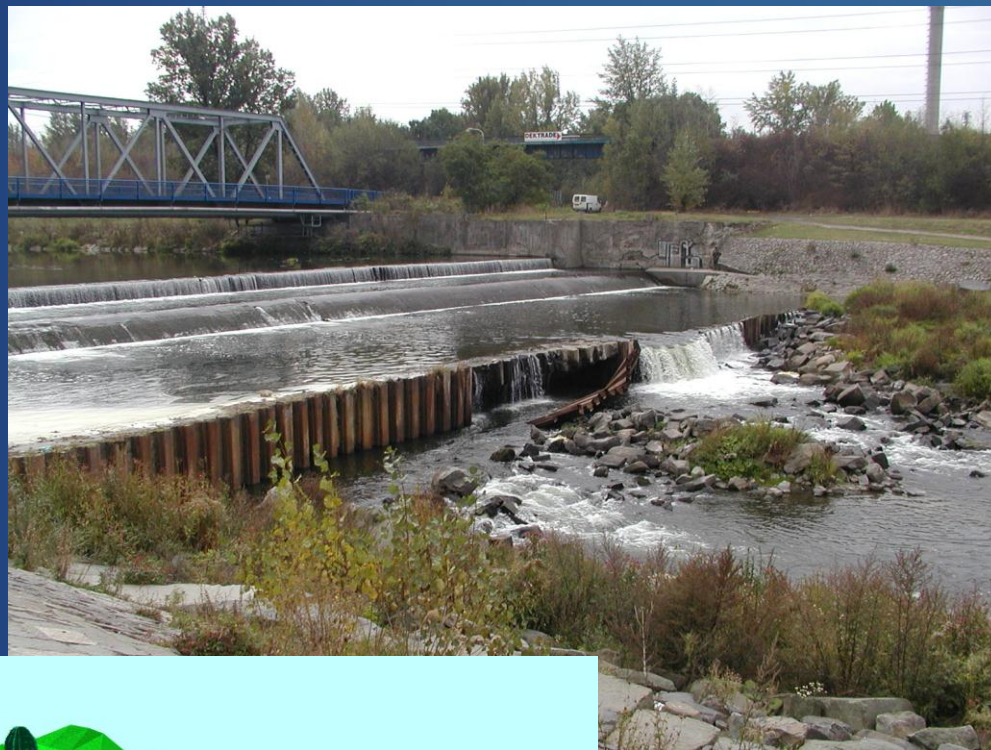
Původní jez před rekonstrukcí

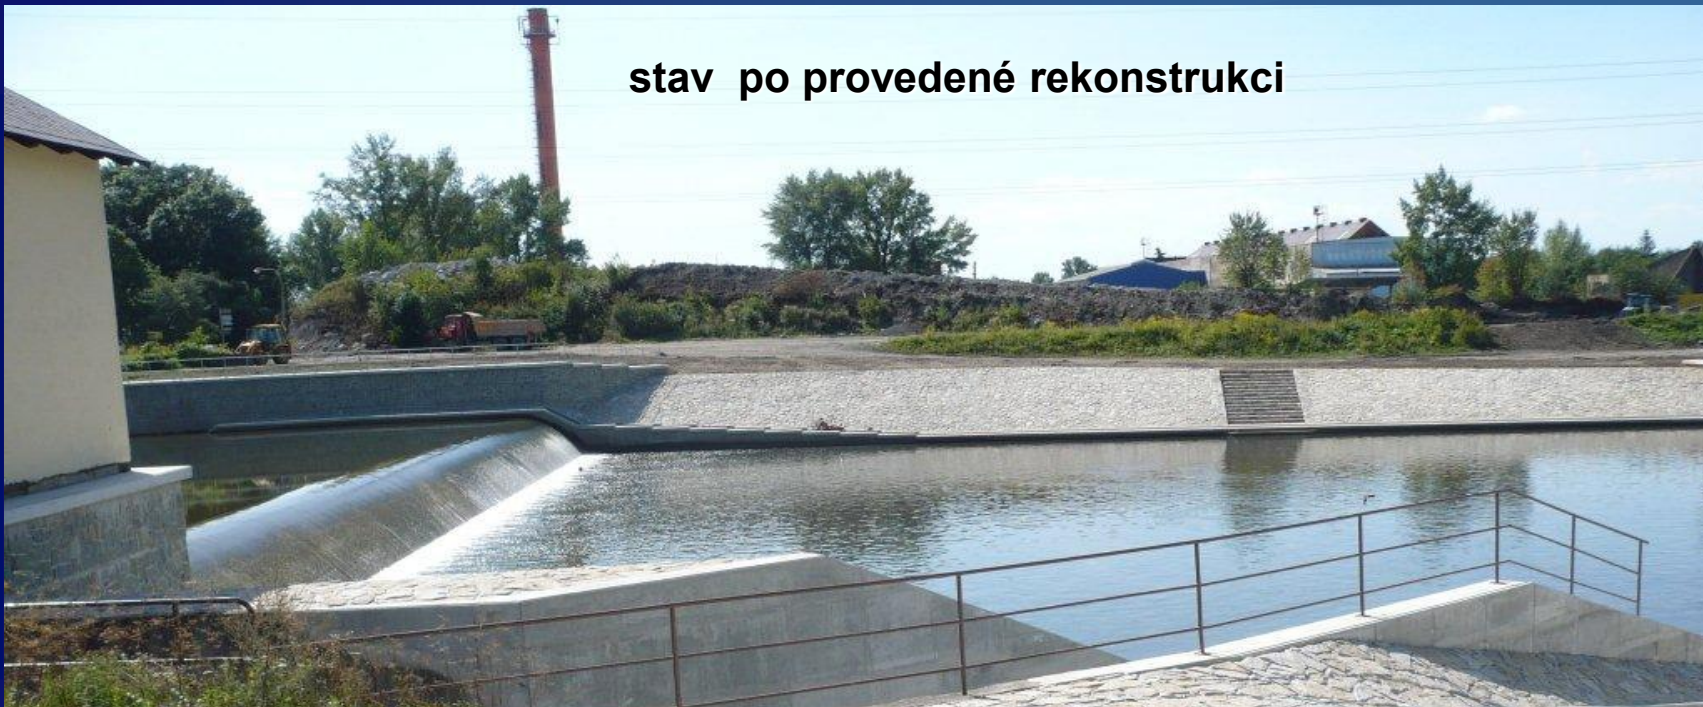
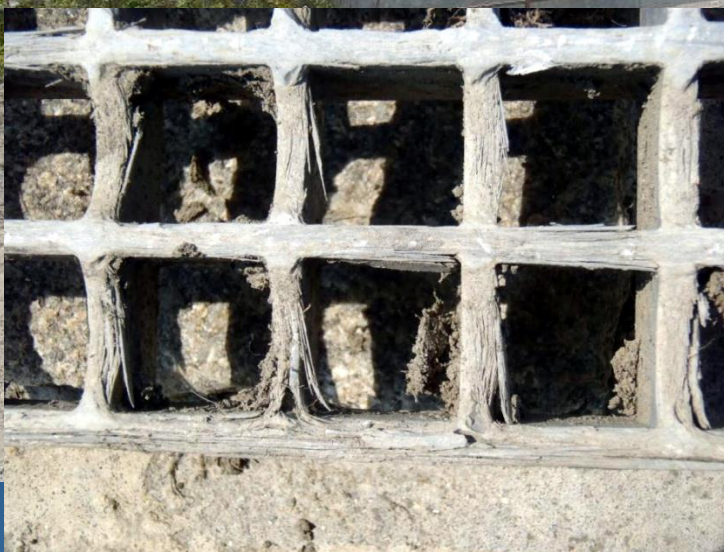
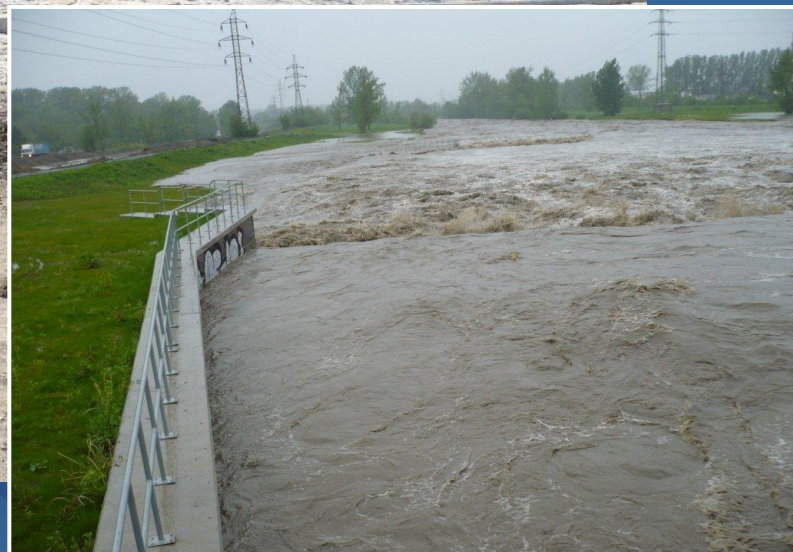
stav po provedené rekonstrukci

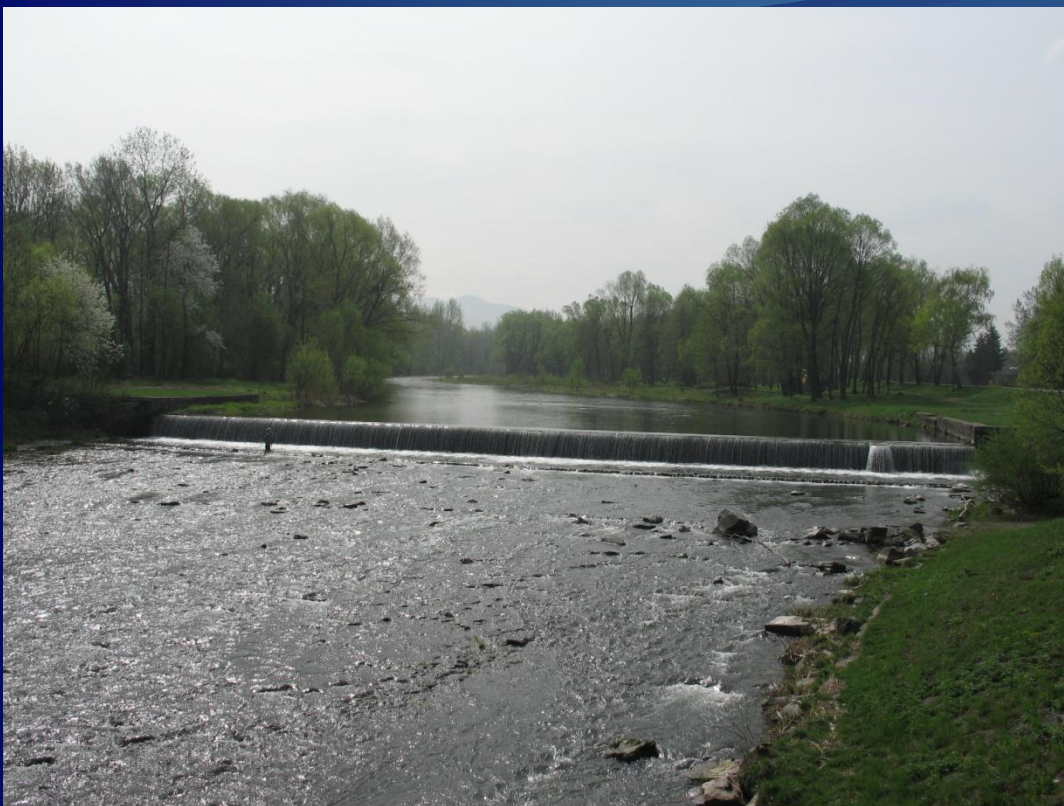
Současný stav

- Návrh parametrů migrační rampy byl od počátku konzultován s AOPK a ČRS
- Vychází z informací, že stupeň je na rozhraní lososových a kaprových vod
- Byla požadována funkčnost zejména v době migrace ryb – duben až květen a v měsíci říjnu

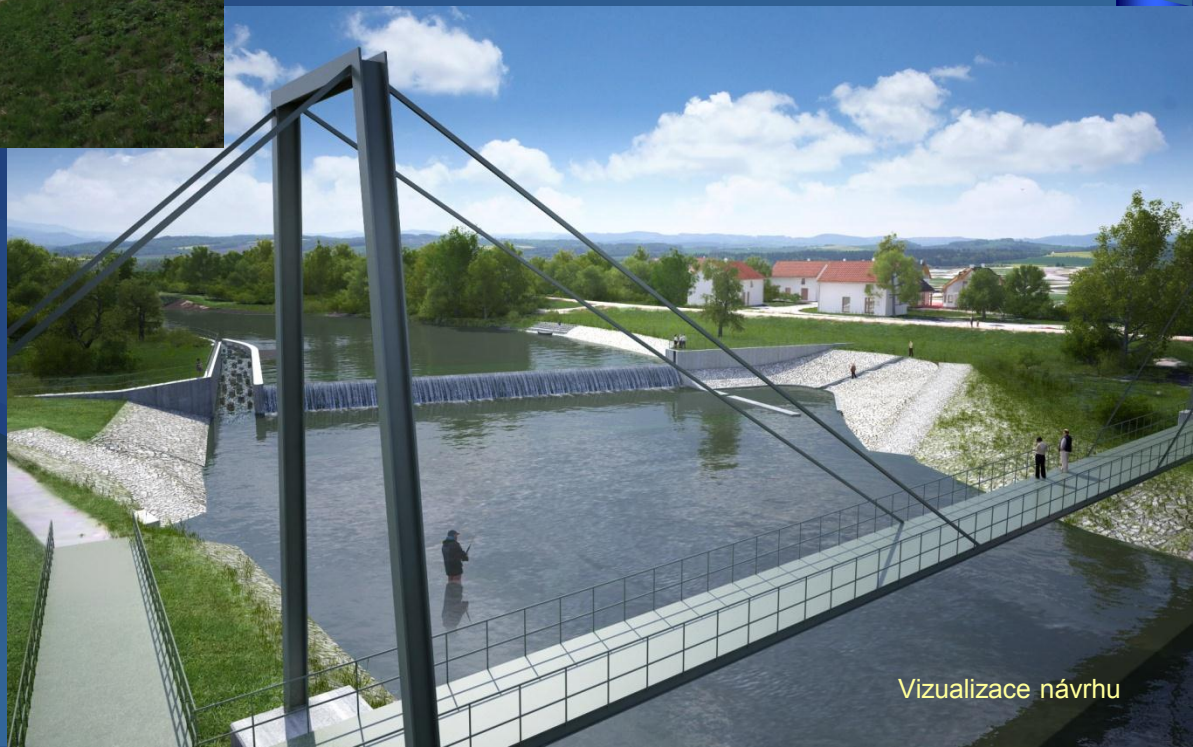
Nejvhodnější řešení v profilu - migrační rampa na pravém břehu

Vizualizace návrhu

Parametry RP vycházejí z TNV 75 2321 - Zprůchodňování migračních bariér rybími přechody a byly upřesňovány a prověřovány pomocí 3D matematického modelu proudění FLOW-3D v 10.1.4.

- Průtok přechodem cca  $0,5 \text{ m}^3/\text{s}$  nebyl odvozen z  $Q_{355d}$ , ale z naměřených průtoků v měsících dubnu, květnu a říjnu za posledních 20 let ( $Q_{355d}$  se rovná  $0,8 \text{ m}^3/\text{s}$ )
- šířka rybího přechodu (rampy) 3 m
- sklon rampy 1:20
- průtok přechodem cca  $0,5 \text{ m}^3/\text{s}$
- hloubka vody v přepážkách 0,4 - 0,5 m
- rozdíl hladin mezi přepážkami do 0,2 m
- rychlost vody v přepážkách do 1 m/s
  - ❖ rychlost na vstupu  $0,7 \text{ m/s}$  a více
  - ❖ rychlost na výstupu do  $0,4 \text{ m/s}$
- přepážky kamenné ve vzdálenostech 2,5 m
- Mezery mezi kameny 0,15 – 0,20 m
- přechod musí být shora nekrytý

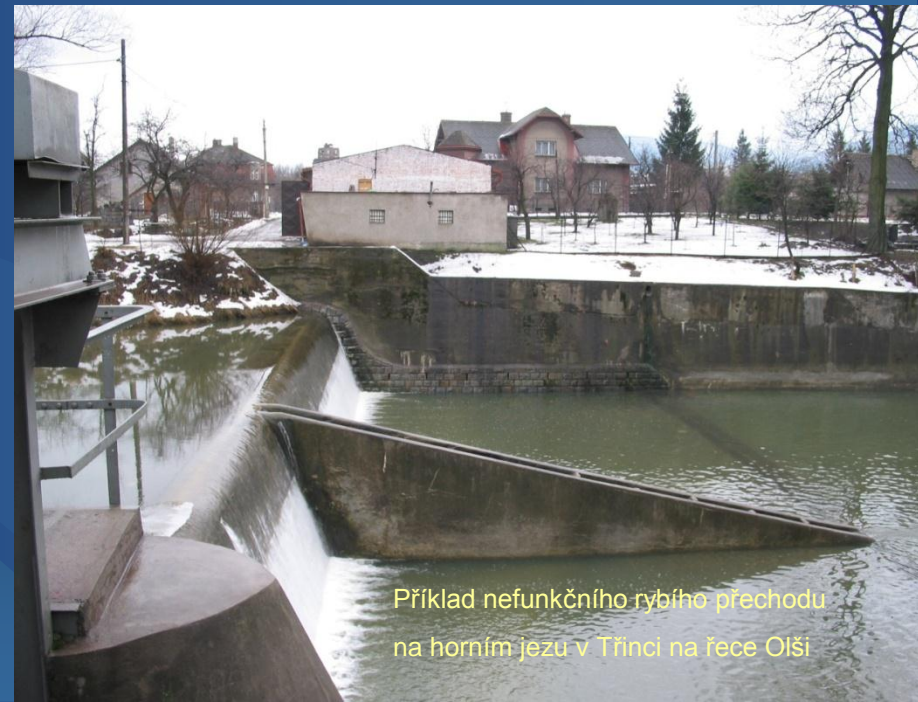
Příklad nefunkčního rybího přechodu na horním jezu v Třinci na řece Olši
