## B.1.SO 01 TEXTOVÁ ČÁST

# Studie odtokových poměrů včetně návrhů možných protipovodňových opatření v povodí vodního toku Berounky

## Subpovodí Loděnice

08/2019

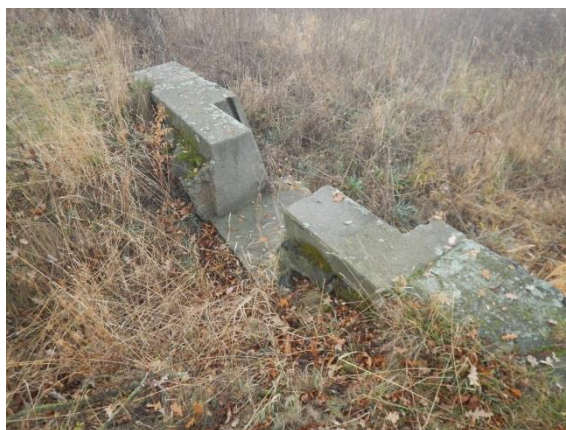
*detail bezpečnostního (?) přelivu*

Je navržena rekonstrukce bezpečnostního přelivu nádrže na návrhový průtok ( $Q_{100}$  dle S-O modelu vychází  $5,8 \text{ m}^3/\text{s}$ ), jejíž součástí bude úprava odtokového koryta až k úseku křížení s hlavní silnicí včetně odstranění stávajících vzrostlých stromů v korytě. Prověřena bude nutnost a možnosti odtěžení sedimentu a další úpravy v zátopě (např. úprava a rozsah litorálního pásma).

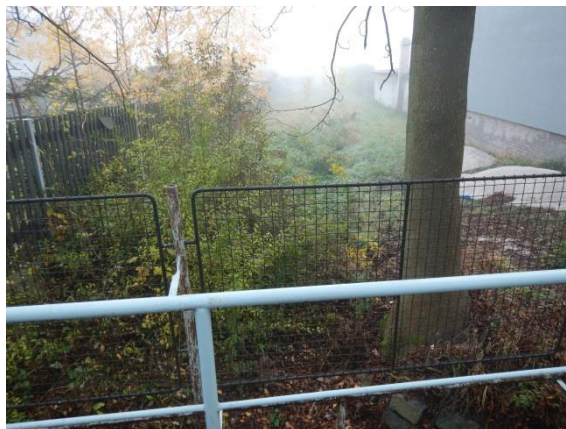
*pohled na koryto toku pod hrází rybníka*

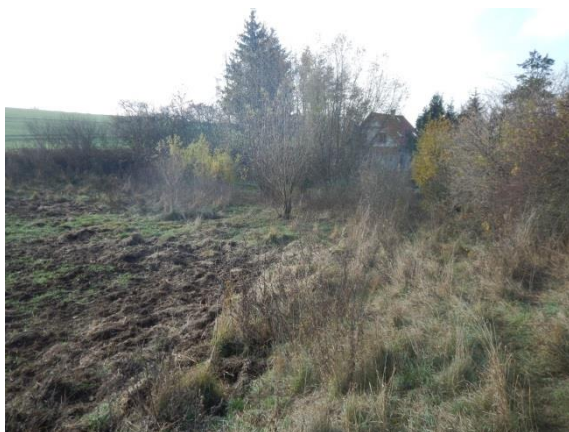
Ohroženou lokalitou v místě KB 11000074 je zástavba obce Družec. Kritický bod se nachází na SV okraji obce v místě výrazné údolnice pod zemědělskými plochami, kde již při prvním pohledu musí opakovaně docházet k ohrožení zástavby přívalovými srážkami. Morfologie údolnice přímo vybízí k realizaci nějakého zachytného prvku nad zástavbou, případně kaskádě více takových prvků s následným bezpečným odvedením vody z území (v kombinaci se vsakováním přímo v místě).

*pohled na okraj zástavby v místě KB*

Je navržena soustava ochranných hrázek nad stávající zástavbou části obce Družec, kde je zaústěna výrazná údolnice z poměrně rozlehlé zemědělské plochy přímo do zástavby. Morfologie terénu umožňuje návrh nízkých zemních hrázek zavázaných po stranách do rostlého terénu. Předpokládá se využití zeminy (ornice) odtěžené z prostoru zátopy na realizaci (ohumusování) tělesa hrázek. Přebytek ornice bude rozprostřen na orné půdě v okolí.

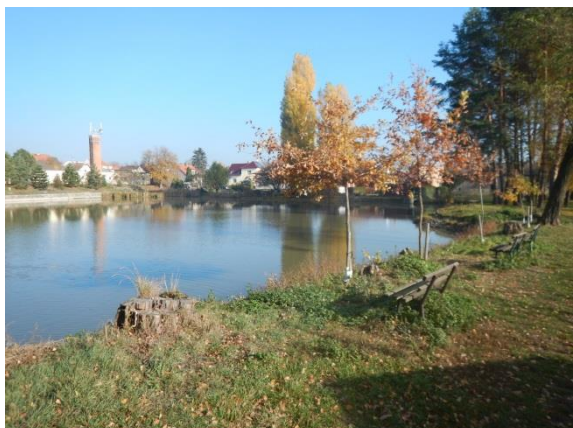
Ohroženou lokalitou v místě KB 11000087 na Kyšickém potoce je zástavba obce Kyšice. Kritický bod se nachází v místě rybníka Parkán na J okraji obce Kyšice. Stávající rybník je vybaven bezpečnostním přelivem s dostatečně kapacitním korytem pod přelivem (odhad zpracovatele). Objekt i koryto jsou zarostlé a neudržované, technický stav objektů se ale jinak jeví jako vyhovující. Na hrázi se nacházejí 3 objekty, k jejichž ohrožení potenciálně může dojít, pokud by kapacita přelivu nebyla dostačující. Bezpečnostní přeliv je odhadem o rozměrech 0.5x4m.

*pohled po směru toku do zástavby obce*

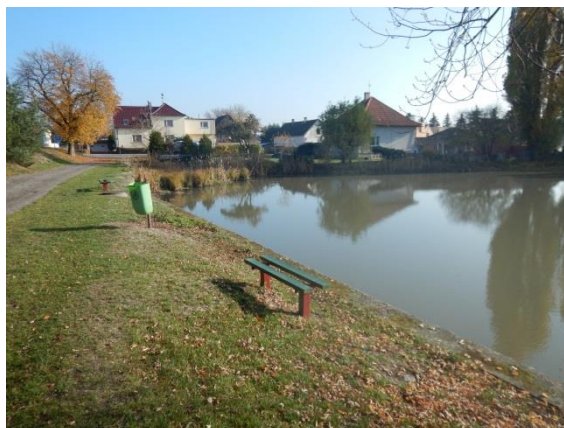
*pohled na hráz rybníka*

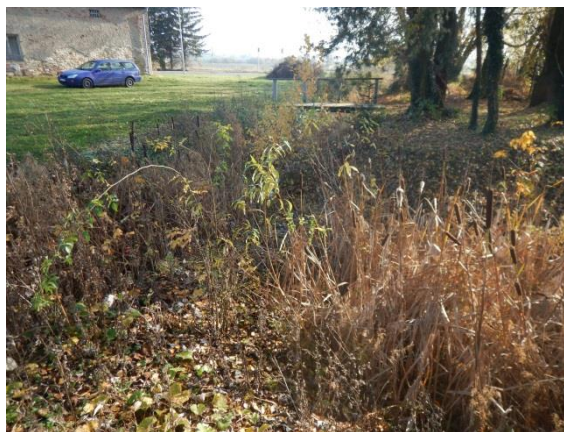
*koryto pod přelivem*

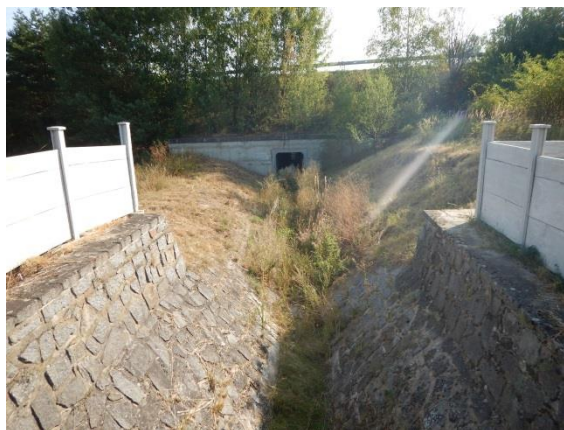
*pohled ve směru toku na odtoku z bezpečnostního přelivu, v pozadí křížení s dálnicí D6*

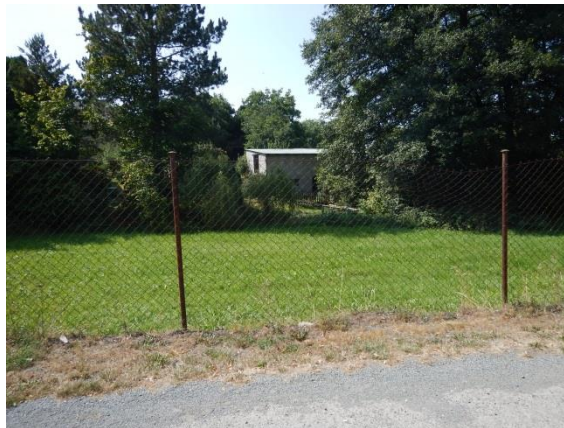
*území zástavby pod kritickým bodem  
(opět oploceno)*

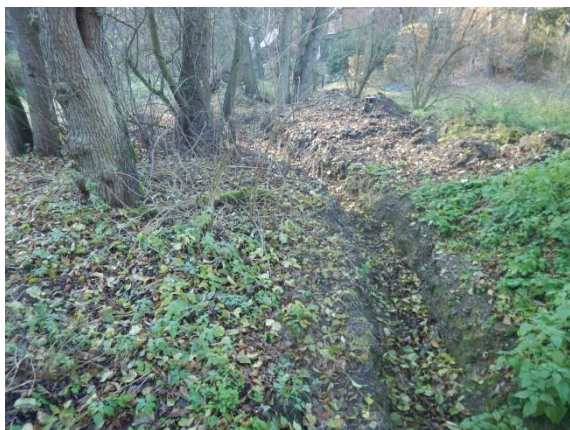
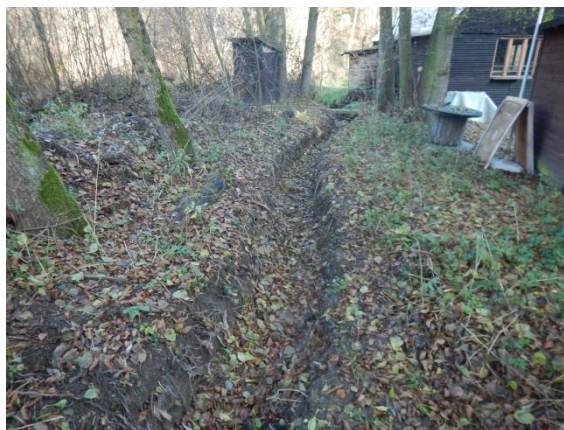
*pročištěné koryto v dolním úseku*

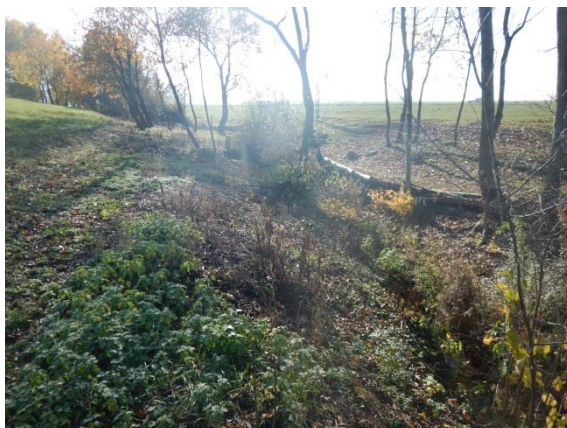
Koryto nad kritickým bodem (HOZ) je výrazně zahloubené, neopevněné a profilově nestabilní. Dochází viditelně k zahlubování koryta a erozi břehů. V intravilánu přechází koryto do úzkého profilu mezi budovami, kde pak ústí do propustku (DN 1000?) pod místní komunikací a dále je šikmým podchodem pod touto komunikací vyústěno pod stávajícím mostkem.

*pohled na koryto vodoteče nad KB*

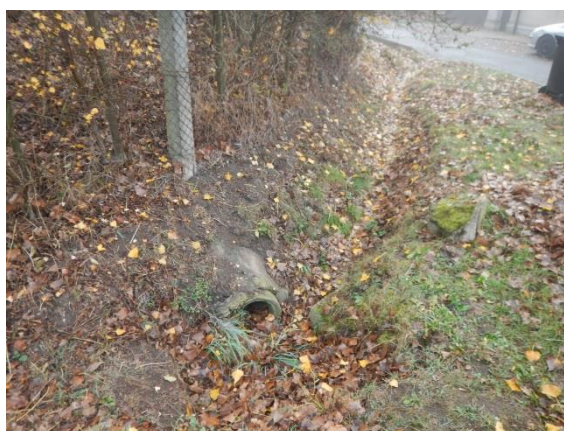
*detail jednoho z propustků podél silnice*

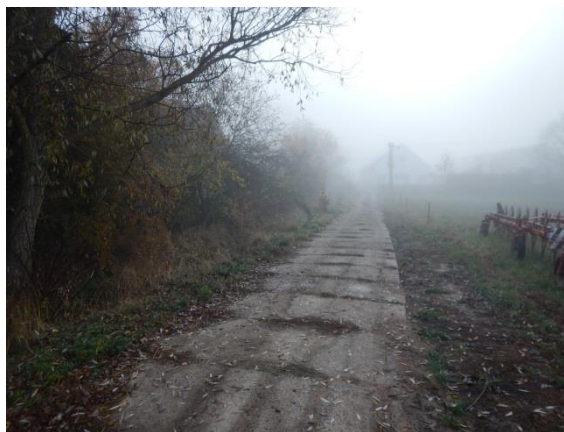
*pohled dále po toku podél pravého břehu*

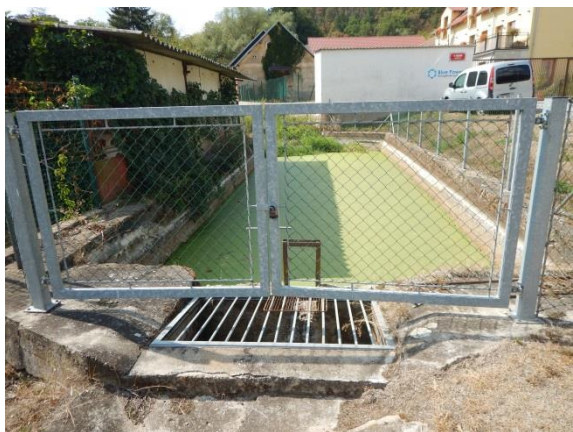
Kritický bod nad obcí na bezejmenném přítoku od SZ byl starostou obce zhodnocen jako oprávněně stanovený a potvrzen ohrožením obce přívalovými srážkami z nedávné doby. Problematickým místem se jeví vtok do zatrubněného úseku v rámci malé nádrže na okraji zástavby, který je při větších úhrnem nekapacitní, čímž dojde k rozlivu do zástavby obce po komunikaci kopírující zatrubněný úsek. Pro zájmové území obce byla společností VRV zpracována podrobná studie odtokových poměrů.

*pohled na obecní nádrž před vtokem do zatrubněného úseku v intravilánu obce*

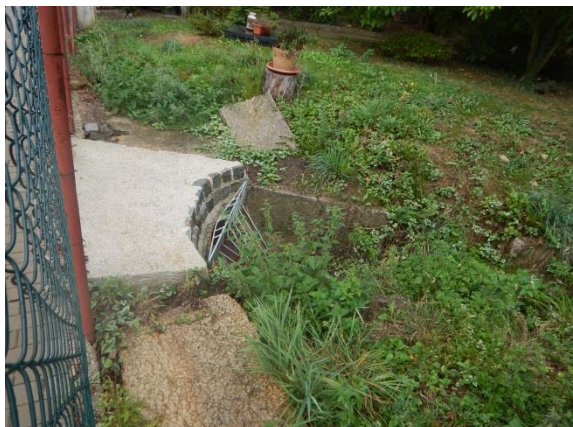
Kritický bod nad obcí na bezejmenném přítoku od Z byl starostou obce zhodnocen jako oprávněně stanovený a potvrzen ohrožením obce přívalovými srážkami z nedávné doby. Problematickým místem se jeví nekapacitní koryto na okraji zástavby. Dále tato vodoteč zaústí do dalšího z bezejmenných toků a pokračuje v zatrubnění až po zaústění do Loděnice. Pro zájmové území obce byla společností VRV zpracována podrobná studie.

*vtokový objekt na okraji zástavby*

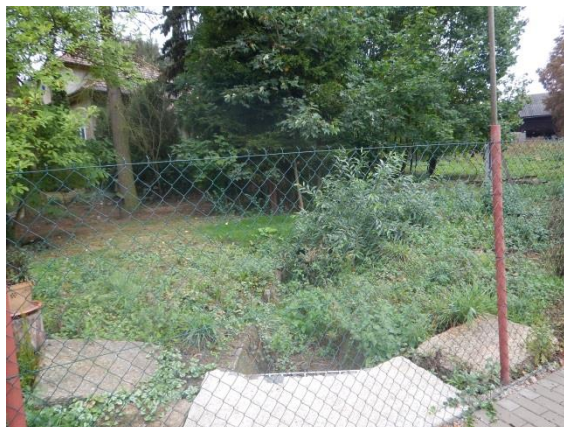
*pohled na koryto nad vtokovým objektem*

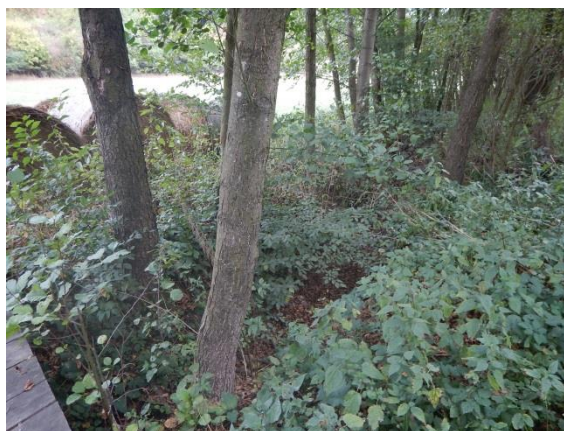
*charakter koryta v horní části úseku  
na území obce*

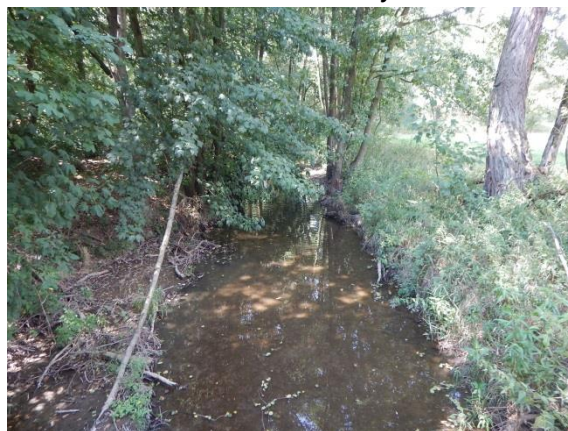
*charakter Loděnice v místě zaústění přítoku*

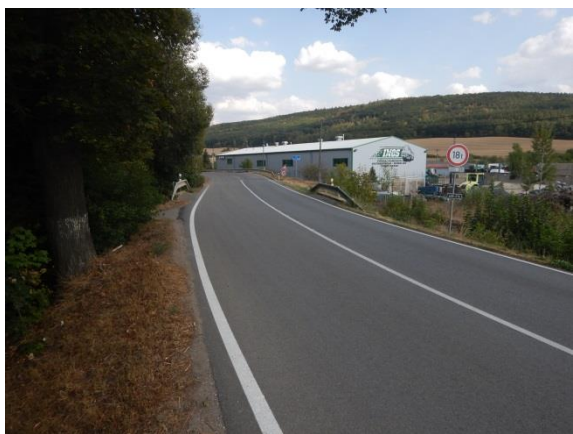
*pohled na silnici II/605 v KB (v pozadí areál společnosti INOS)*

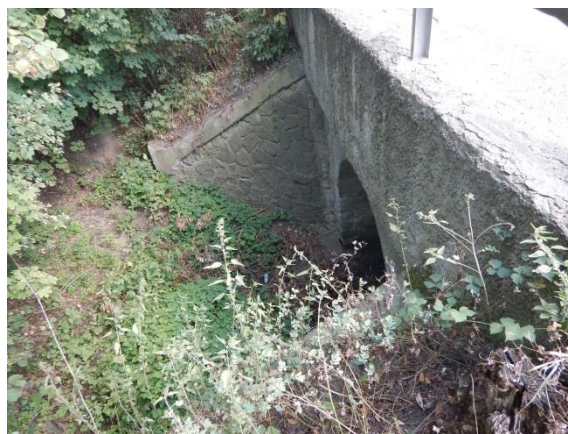
*kapacitní propustek pod silnicí II/605*

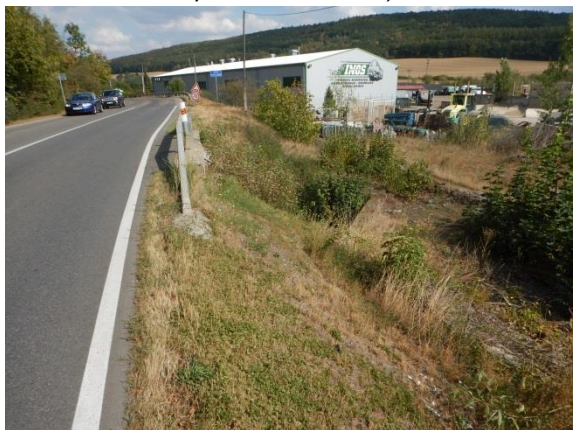
*pohled na území pod silnicí II/605*

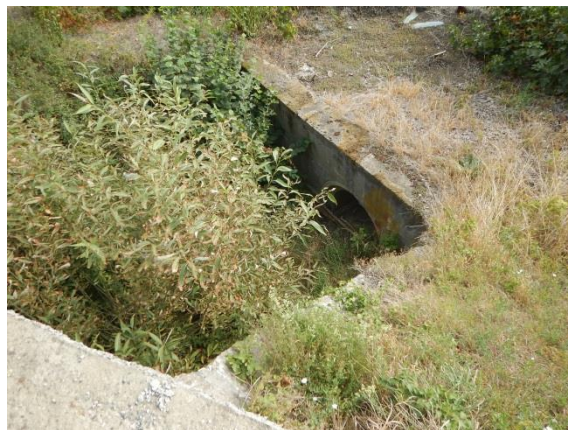
Kritický bod je na hranici katastrů Loděnic a Nučic (převážná část areálu pod KB leží na území obce Loděnice. V kritickém bodu kříží vodoteč hlavní silnice II/605. Propustek v rámci této komunikace se jeví na první pohled jako kapacitní. Problém může nastávat v těsné blízkosti pod touto silnicí, kde se nachází již propustek a navazující zatrubnění menší kapacity (odhad průměru trouby cca 1m). Otázkou je, pokud bude tento propustek nekapacitní pro návrhové průtoky, zda dojde k ohrožení zástavby.

*propustek menší kapacity v území pod hlavní silnicí*

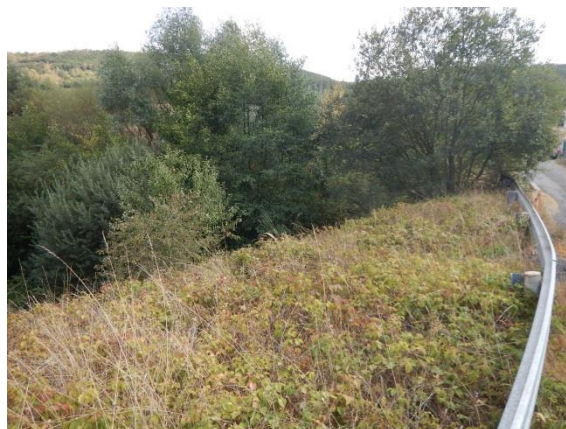
*vpravo vysoký násep komunikace, vlevo hluboké údolí potoka*

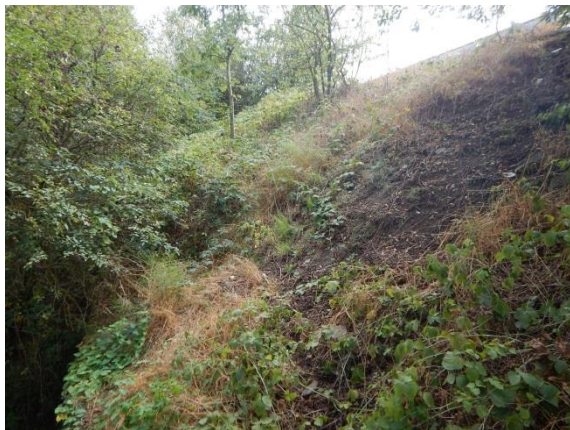
*pohled na vysoký násep komunikace z údolí*

Nad areálem se nachází komunikace na vysokém náspu. Výška tohoto náspu je cca 8 m a jeho zemní těleso vytváří retenční prostor nad zatrubněným úsekem procházejícím pod plochou areálu. Tento stav je zcela jistě žádoucí a doporučuje se zachovat. Navrhovaná revitalizace Krahulovského potoka pomůže dalšímu pozdržení povodňových vln a současně zlepší ekologickou hodnotu vodního toku a údolní nivy.

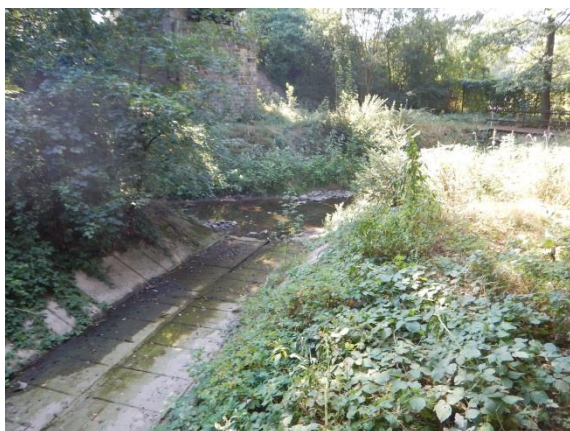
*koryto vodoteče před zaústěním do Loděnice*

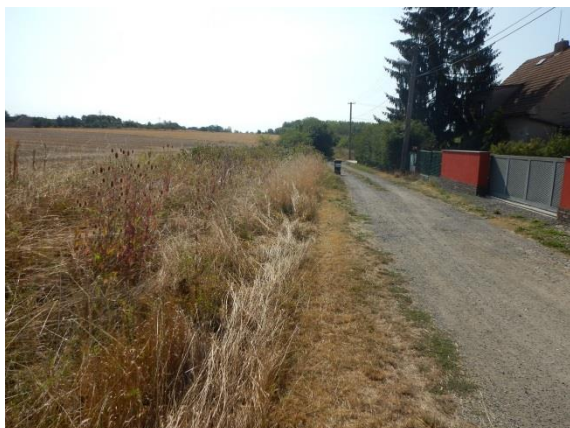
Ohrožení přívalovým deštěm v kritickém bodu je reálné. Z důvodu ochrany zastavěného území a příjezdové cesty k nemovitostem byla nad intravilánem vybudována hrázka (zemní val) se záchytným příkopem. Ten je sveden přes propustek DN 300 a navazující příkop dále do recipientu podél zástavby.

*pohled na záchytný příkop se zemním valem nad zástavbou Svárova*

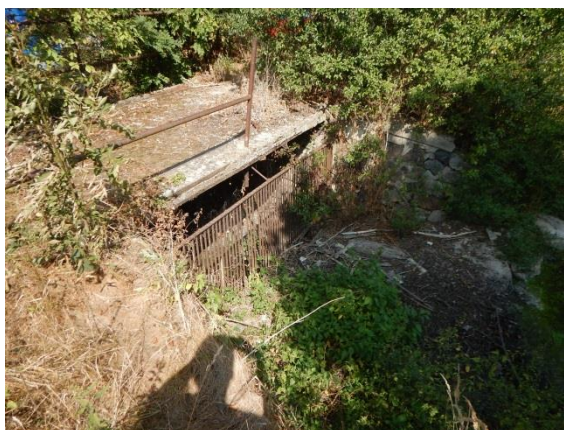
*nevyhovující bezpečnostní přeliv*

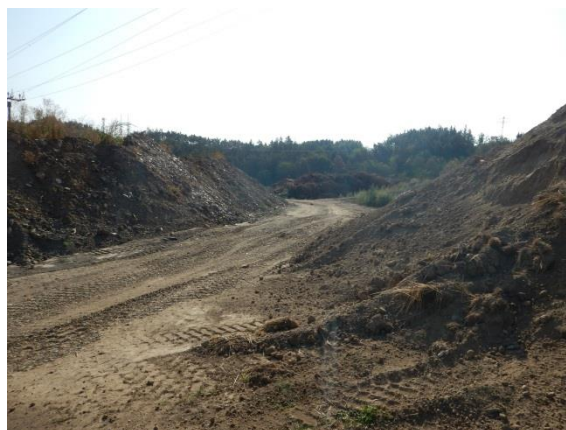
*skládka materiálu nad cihelnou*

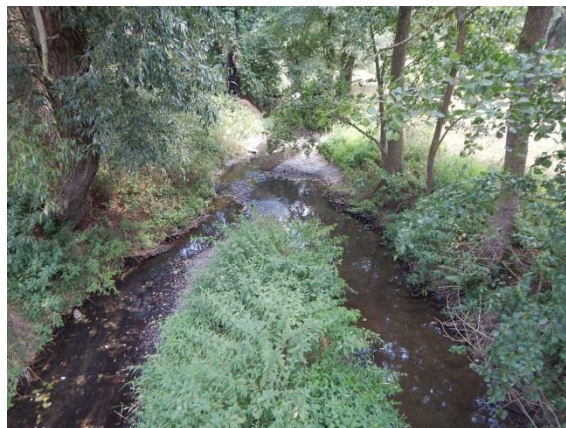
*charakter Loděnice v místě zaústění řešeného levostranného přítoku od KB*

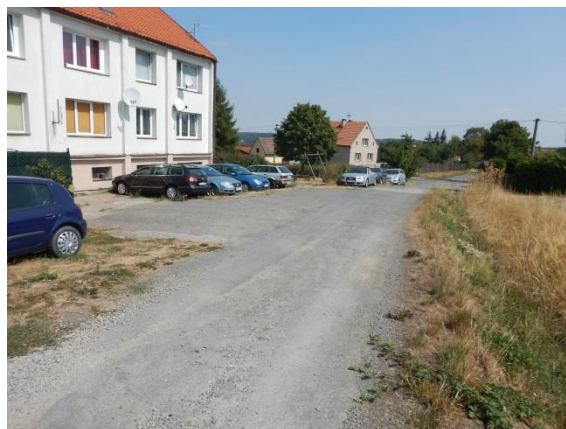
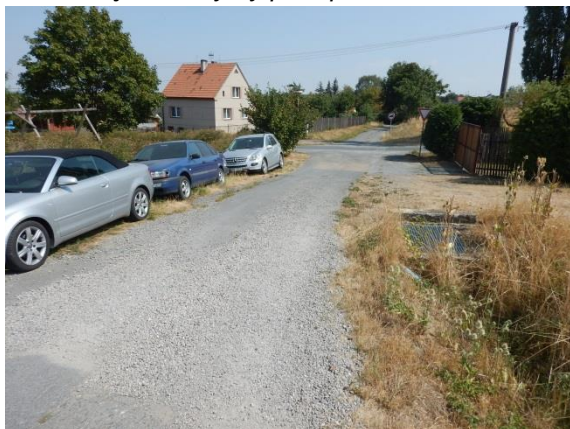
Při místním šetření byl místostarostou obce zmíněn nový kritický bod na JZ straně zástavby obce, kde dochází k ohrožení intravilánu přívalovými srážkami na přilehlých polích. Stávající zachytňový příkop má vodu odvádět do horské vpusti a dále zatrubněným úsekem dešťové kanalizace do obecní nádrže. Při vydatných deštích je tento systém opatření nekapacitní a dochází k ohrožení zástavby a vylití vody na místní komunikace.

*pohled podél příkopu opačným směrem*

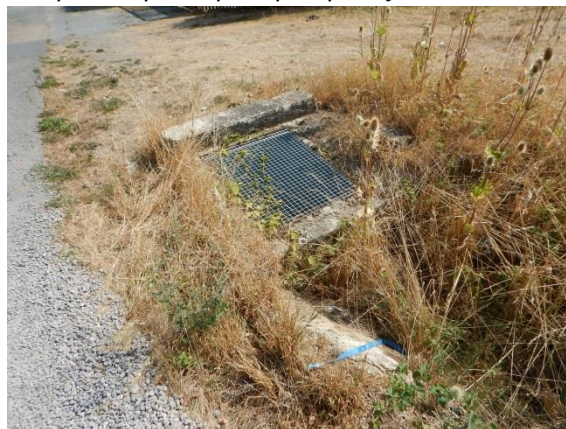
*detailní pohled na vtokový objekt*

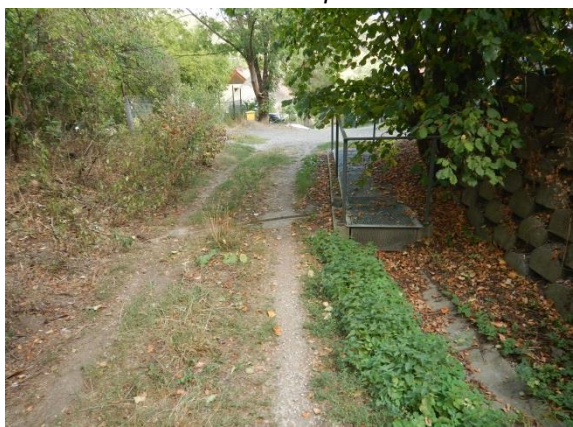
*místní cesty nad roklí, příjezd k rodinným domům*

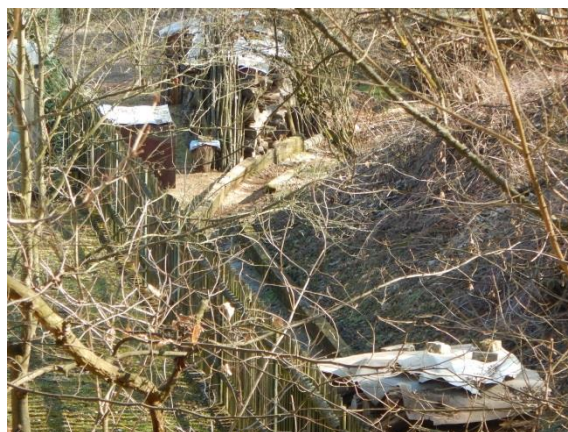
*pohled do strže pod cestou (patrný žlab pro bezpečné převedení vody podél zástavby)*
