B – NÁVRHOVÁ ČÁST

B.1.SO 13 – PŘÍRODĚ BLÍZKÁ PROTIPOVODŇOVÁ OPATŘENÍ

Býlí Kostel nad Nisou (Křížový potok)

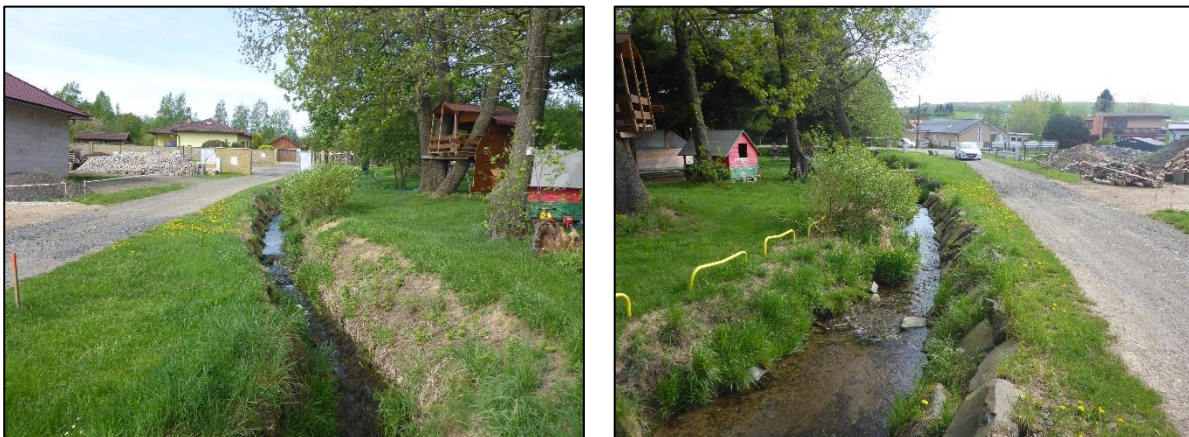
obr. 1 - Fotodokumentace kritického místa v intravilánu na Křížovém potoce

V intravilánu se nachází jedno kritické místo, jehož kapacita je nižší, než zbývajících úseků v intravilánu. Jedná se o spodní úsek nad křížením se silnicí směřující z Hrádku nad Nisou k osadě Panenská Hůrka. Zároveň i kapacita zatrubnění je nevyhovující. Vzhledem k tomu, že se výše po toku nachází křížení s železnicí, kde jsou osazeny 2 profily DN1000 a v křížení s komunikací u kritického místa níže po toku je pouze jeden profil DN1000. Je zřejmé tedy, že k prvnímu vybřežení dostane právě v kritickém místě, kde inundace ohrozí novou zástavbu v pravém inundačním území. Proto se zde navrhuje přírodně blízké zkapacitnění koryta a propustku.

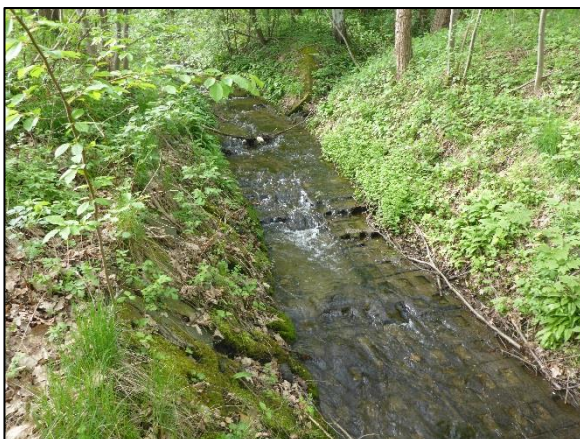
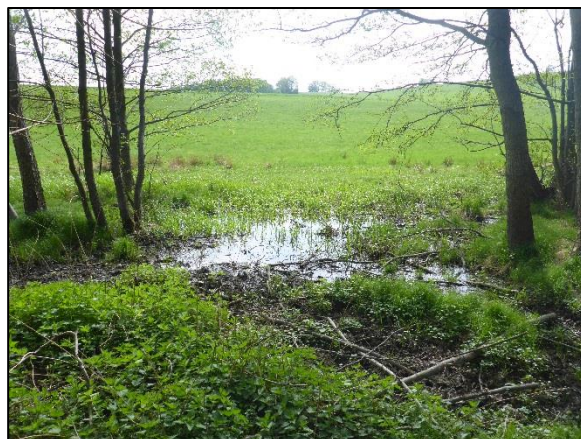
obr. 2 - Fotodokumentace úseku toku a lokality navrhované revitalizace, tůň a mokřadu

V extravilánu nad křížením se silnicí I. třídy č. I/13 je koryto toku nevhodně upravenou betonovými dlaždicemi ve svazích i ve dně. V extravilánu je takováto úprava nevhodná a navrhuje se revitalizace tohoto úseku.
