B – NÁVRHOVÁ ČÁST

B.1.SO 15 – PŘÍRODĚ BLÍZKÁ PROTIPOVODŇOVÁ OPATŘENÍ

Bílý Kostel nad Nisou (pod Pekařkou)

B.1.1 PODROBNÝ POPIS NAVRHOVANÉHO OPATŘENÍ

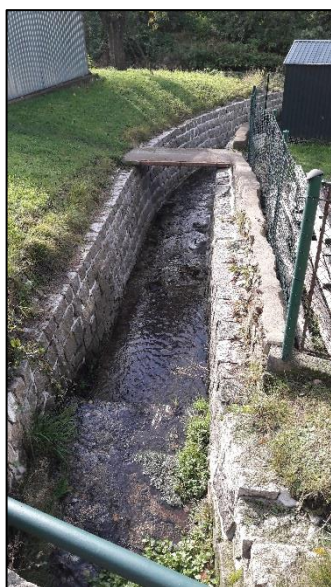
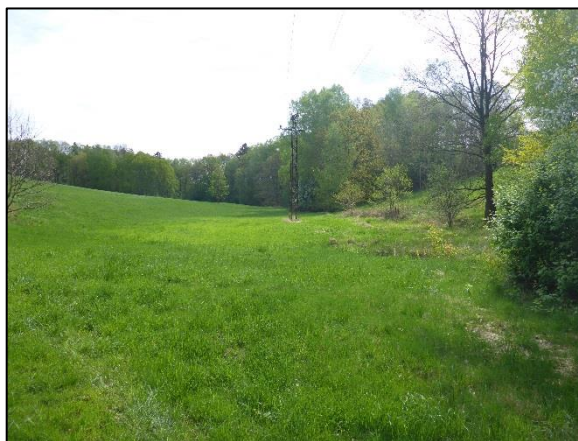
obr. 1 - Fotodokumentace opravy povodňových škod u ústí do Lužické Nisy (vlevo) a lokality bývalého rybníku (vpravo)

V lokalitě nedochází k významným povodňovým škodám na soukromém majetku, ale i přes to je ohrožena přívalovými srážkami, které vyvolávají přívalové povodně. Povodňové škody jsou historicky evidovány u ústí do vodního toku do Lužické Nisy. Navrhovaná opatření mají za cíl snížit kulminační odtok z povodí a zlepšení vodní bilance obnovou vodní nádrže.

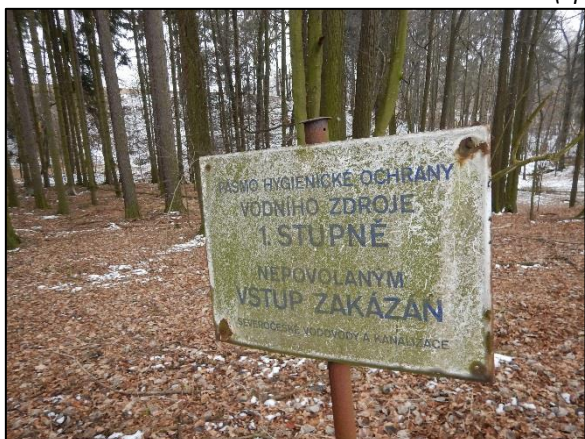
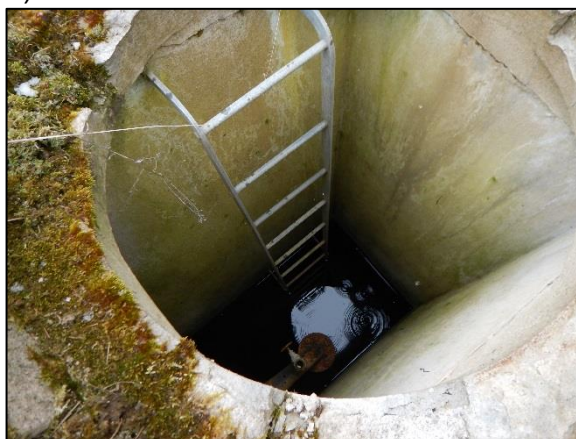
obr. 2 - Fotodokumentace vodního zdroje a ochranného pásma vodního zdroje v povodí nad navrhovanou obnovou vodní nádrže

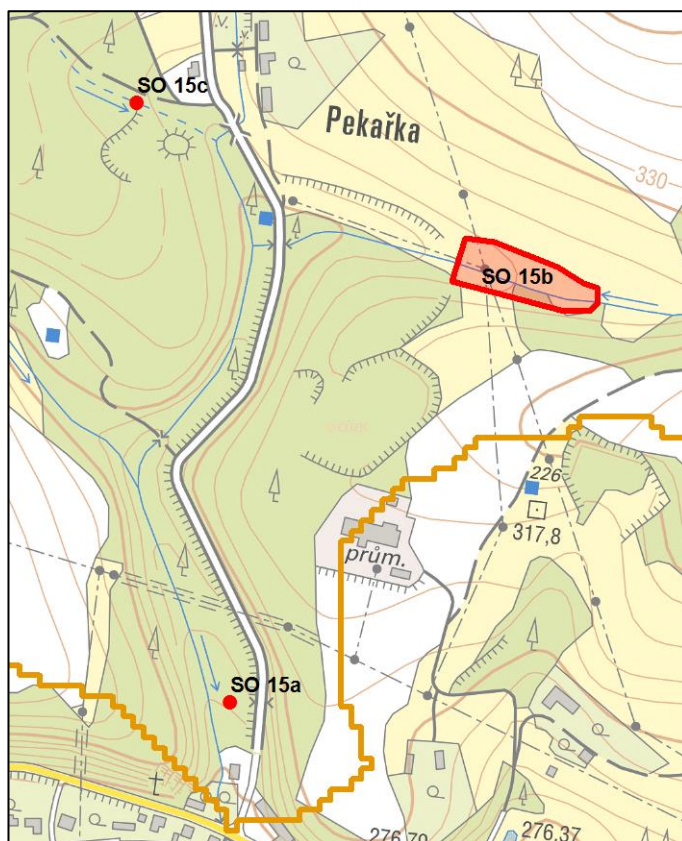
obr. 3 - Přehledná situace opatření

V rámci řešení lokality jsou navržena 3 opatření.

Navržená opatření jsou:

SO 15a,c Přehrážka

SO 15b Vodní nádrž
