B – NÁVRHOVÁ ČÁST

B.1.SO 24 – PŘÍRODĚ BLÍZKÁ PROTIPOVODŇOVÁ OPATŘENÍ

Hrádek nad Nisou (Chladný Důl)

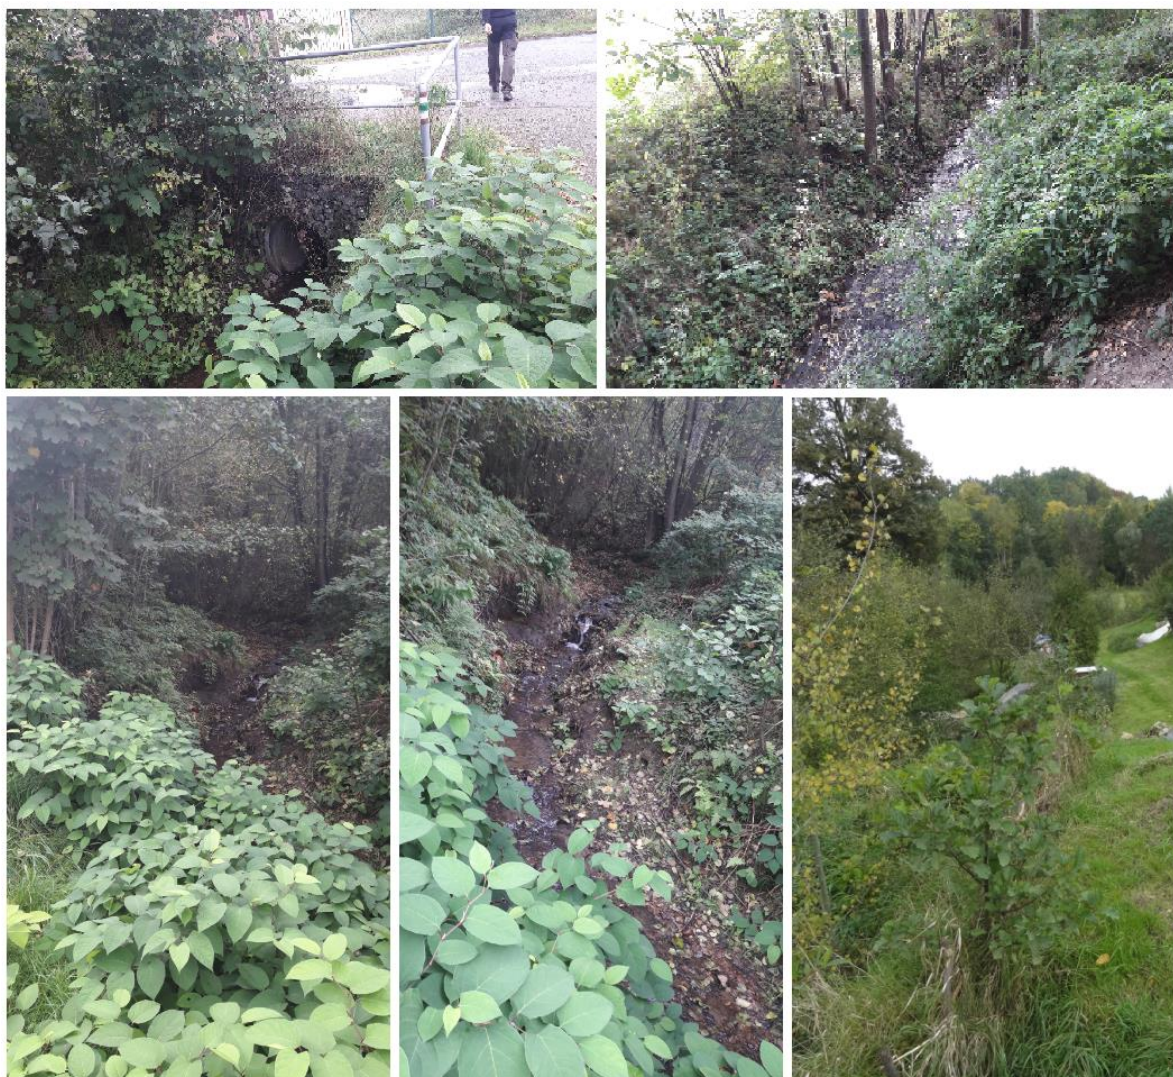
obr. 1 - Fotodokumentace kritického bodu 20401299

V lokalitě dochází k povodňovým škodám na soukromém i veřejném majetku. Povodňové škody vznikají z říčních povodní na bezejmenném vodním toce. Ohrožení vzniká přítokem bezejmenného vodního toku propustkem křižující místní komunikaci na rozhraní intravilánu x extravilánu. Navrhované opatření má za cíl snížit kulminační odtok a zlepšení vodní bilance ve vyšších partiích bezejmenného vodního toku.

Lokalita byla v rámci analytické části definována jako ohrožená a evidovaná pod identifikátorem kritického bodu **20401299**.
