## B.1.SO 02 TEXTOVÁ ČÁST

# Studie odtokových poměrů včetně návrhů možných protipovodňových opatření v povodí vodního toku Berounky Subpovodí dolní Berounka

08/2019

| PODNÁZEV:<br>Subpovodí Dolní Berounka | | STUPEŇ PROJEKTOVÉ DOKUMENTACE:<br>Studie |

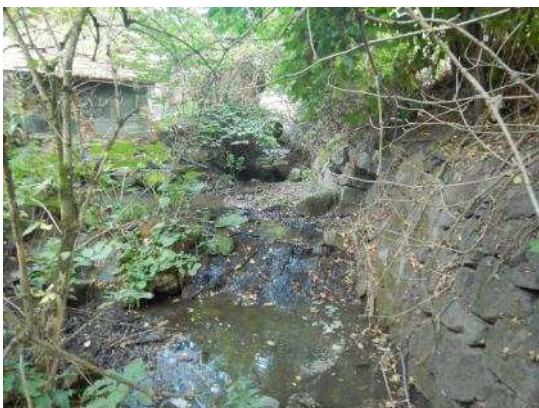
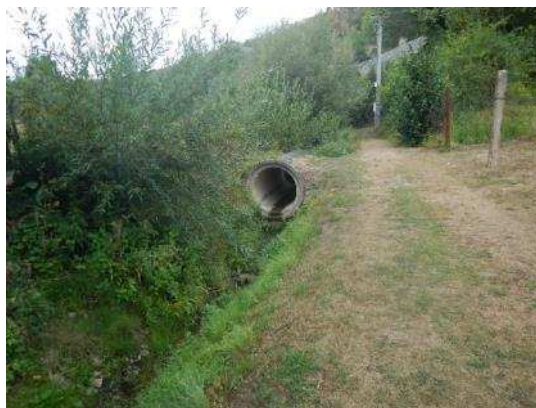
Charakteristický úsek toku navržený k úpravě

Charakteristický úsek v horní části

Obr. 2: fotodokumentace SO 02.1.1 Bělečský p. - Běleč

Zkoumaný úsek vodního toku se nachází v obci Běleč a jedná se o levostranný přítok Svinařského potoka. Úsek je velmi antropologicky ovlivněn s absencí přirozených ramen. Koryto je střídavě biologicky stabilizováno a opevněno dlažbou z lomového kamene.

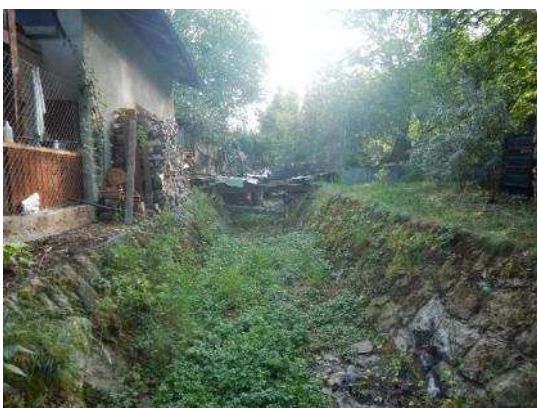
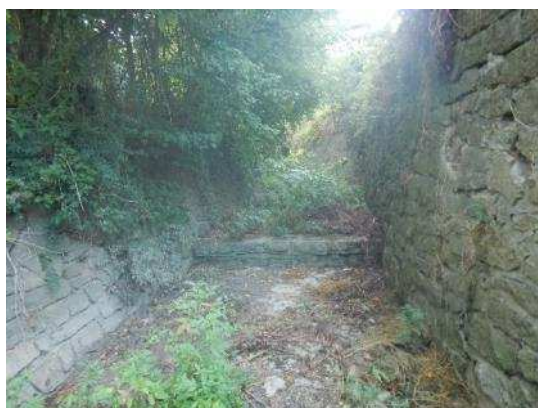
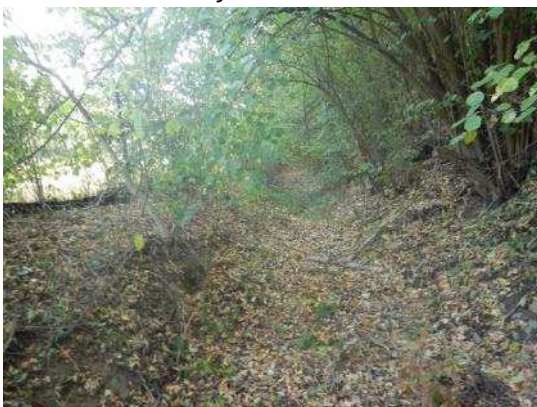
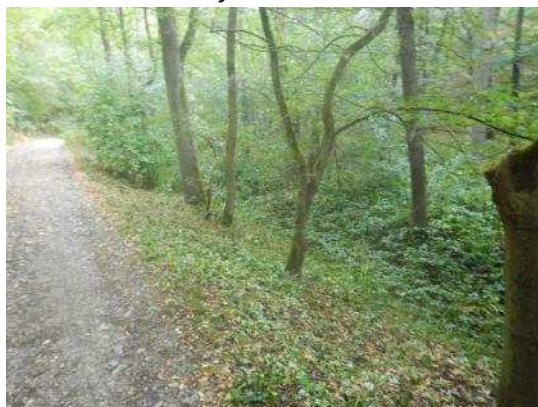
Charakteristický úsek toku v intravilánu

Charakteristický úsek toku nad obcí

Obr. 5: fotodokumentace SO 02.2.1 Bubovický p. - Srbsko

Dolní úsek Bubovického potoka se nachází v obci Srbsko, tento cca 800 metrů dlouhý úsek začíná ústím do Berounky a končí s úrovní zástavby obce. Koryto je lichoběžníkového tvaru, několik částí bují velmi hustou vegetací. Niva je velmi antropologicky ovlivněna.

Horní úsek je po většinu roku přirozeně vyschlý. Koryto nezabraňuje přenosu splavenin a je přirozeného charakteru. Niva je z pravé strany lemována loukou a z levé strany lesním porostem.

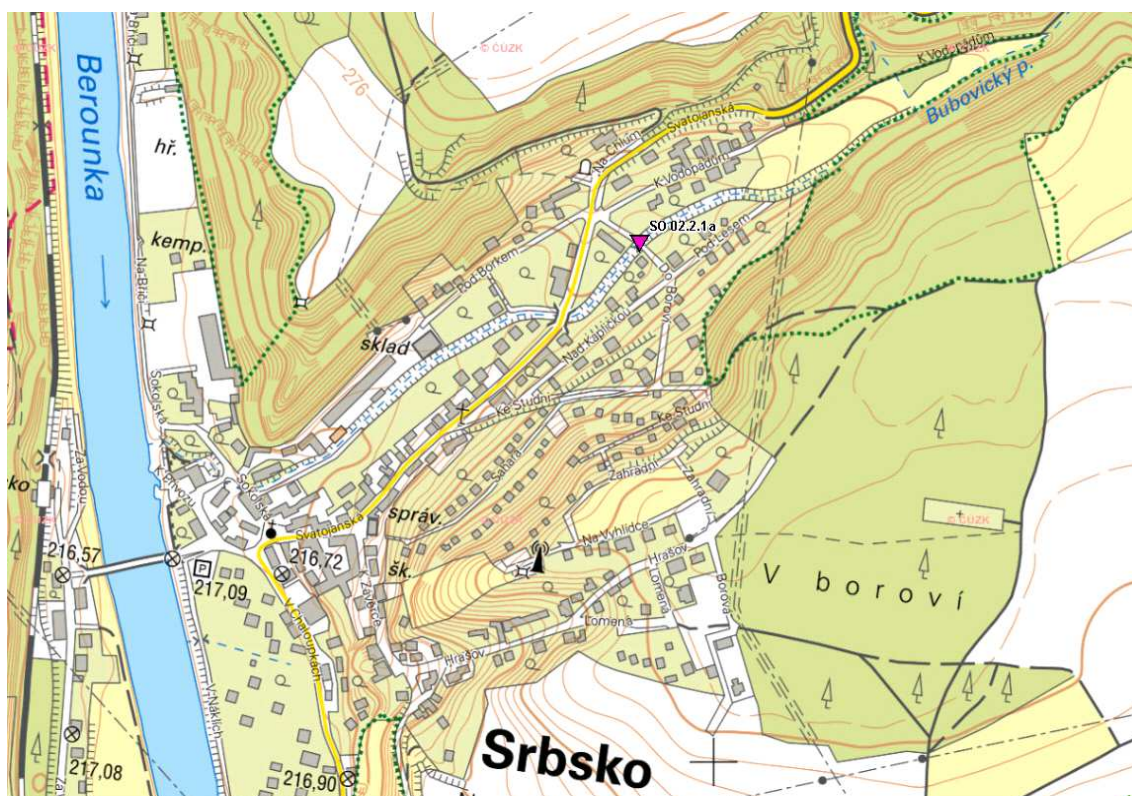
Obr. 6: přehledná situace opatření SO 02.2.1

Situaci na toku v intravilánu obce Srbsko je také možné zlepšit návrhovém retenčních opatření v ploše povodí, které jsou také předmětem této studie (SO 01, SO 03).

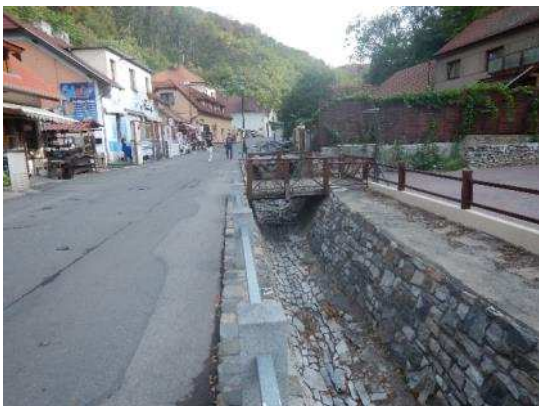
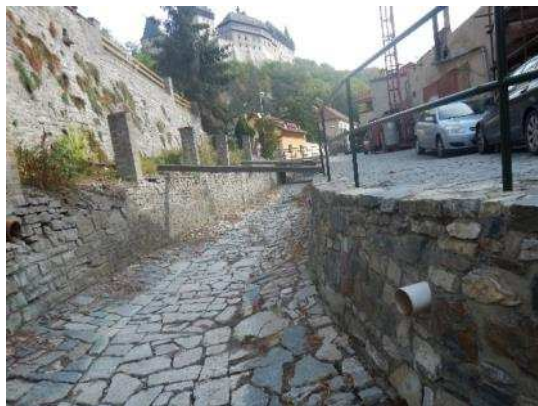
Charakteristický úsek toku

Obr. 8: fotodokumentace SO 02.3.1 Budňanský p. – Karlštejn

Posuzovaný cca jednokilometrový úsek prochází zástavbou městyse Karlštejn. Koryto vodního toku je lichoběžníkového charakteru se strmými sklony svahů s převážně opevněným dnem a kompletně dlažbou opevněné břehy. Tok je křížen 38 mosty či lávkami. Niva je výrazně antropogenně ovlivněna. Okolní krajina dominují lesní porosty.

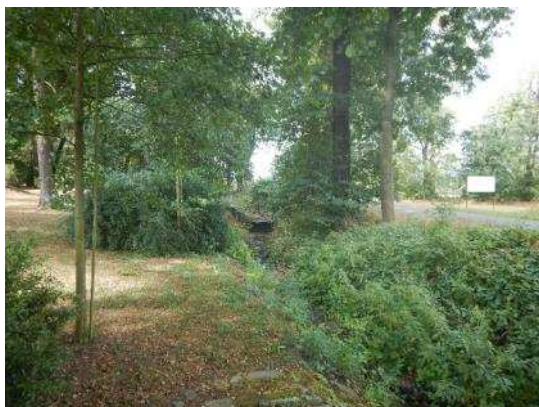
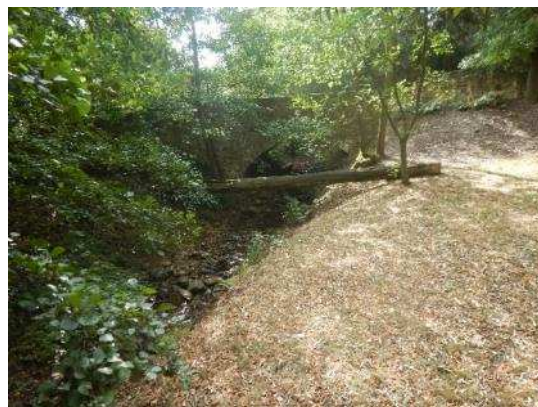
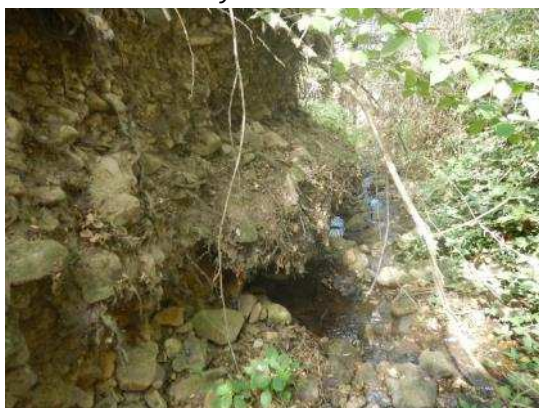
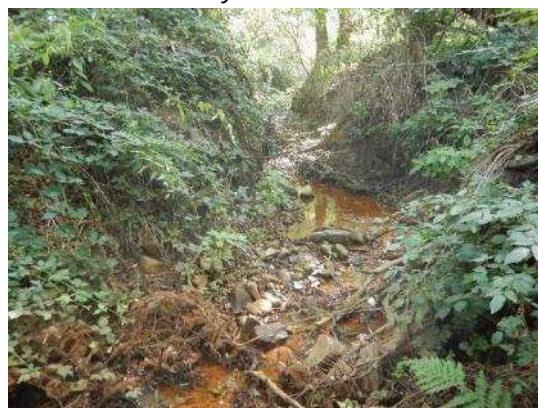
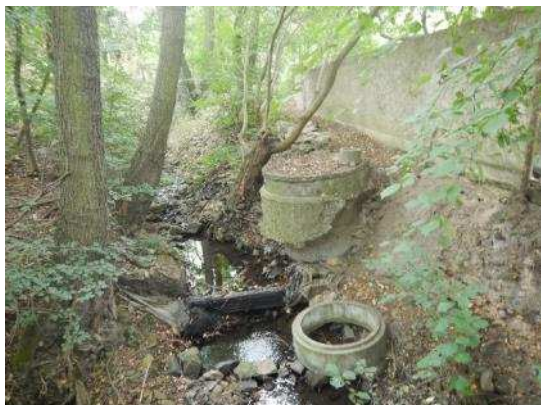
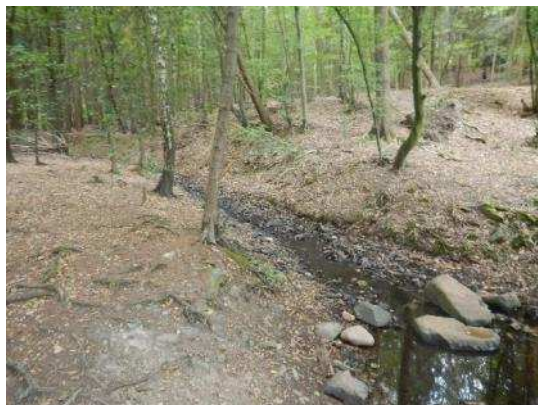
Charakteristický úsek toku v dolní části

Výrazná boční eroze v intravilánu obce

Také dnová eroze v témže úseku

Charakteristický úsek toku v horní části

Charakteristický úsek toku v lese nad obcí

Obr. 11: fotodokumentace SO 02.4.1 Halounský p. – Svinaře

Vodní tok začíná při ústí do Svinařského potoka. Následný úsek je regulován stupni ve dně, čímž je omezena prostupnost splavenin. Koryto je střídavě opevněno kolem stupňů lomovým kamenem. Niva je značně poškozena blízkou komunikací č. 11519 a zemědělskou činností ze strany druhé.

V obci Halouny se nachází čtvrtý úsek. Podélný profil koryta je částečně ovlivněn a výskyt ramen je omezen až zastaven. Opevnění koryta je biologické s místními úpravami lomovým kamenem. Na toku se nachází mnoho odběrných objektů pro závlahy zahrad. Niva a okolní krajina je velmi ovlivněna přiléhající zástavbou.

Poslední úsek se nachází nad obcí Halouny. Celkový charakter toku je přírodě blízký. Levý břeh je částečně lemován zástavbou. Okolní krajinou je lesní porost.

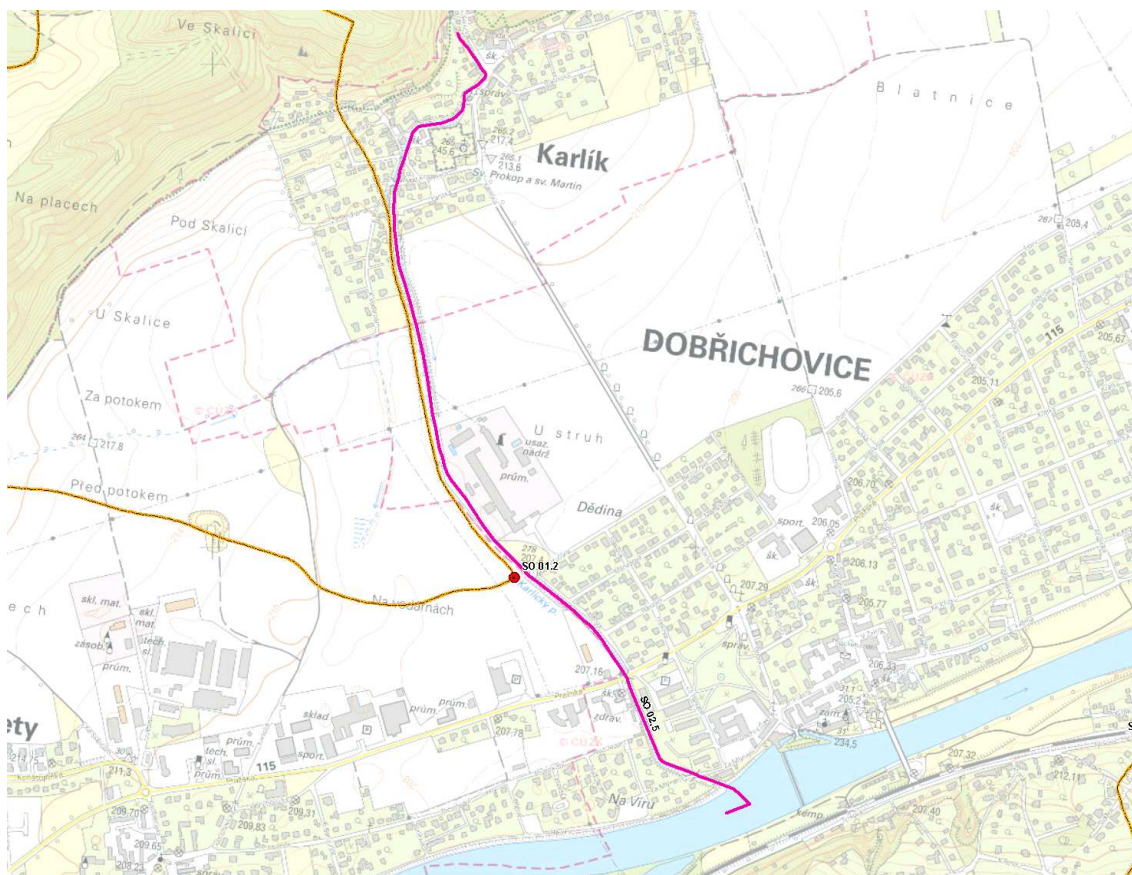
Obr. 13: přehledná situace opatření SO 02.5

Karlický potok je řešen v délce cca 2 km od zaústění do Berounky v Dobřichovicích až po horní okraj obce Karlík.

Řešený úsek Karlického potoka protéká údolní nivou Berounky, tedy rovinatým územím s převážně zemědělským využitím. Jedinými intravilány v tomto krátkém úseku jsou již zmiňované Dobřichovice a obec Karlík. Koryto Karlického potoka je převážně lichoběžníkového průřezu, v horní části s navýšenými zemními valy podél koryta po obou březích. Koryto je zpravidla opevněno kamennou dlažbou, která je zejména v úseku Dobřichovic značně zanesena a zarostlá.

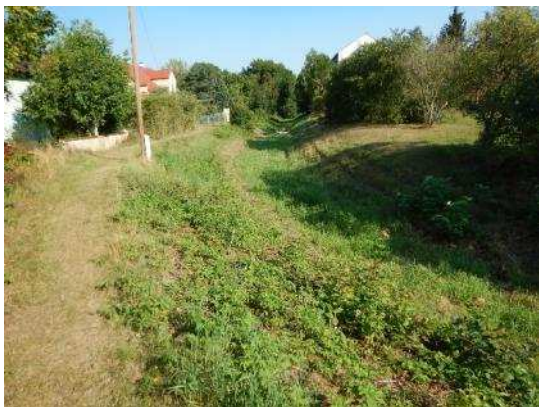
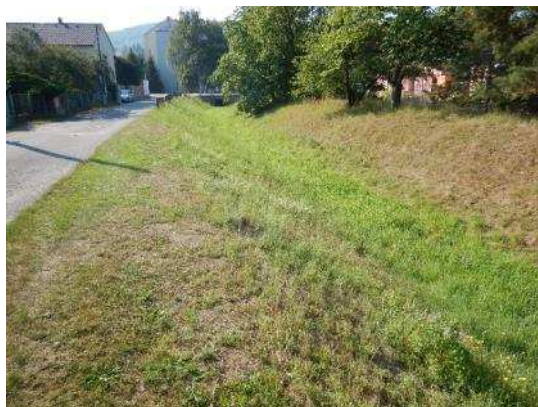
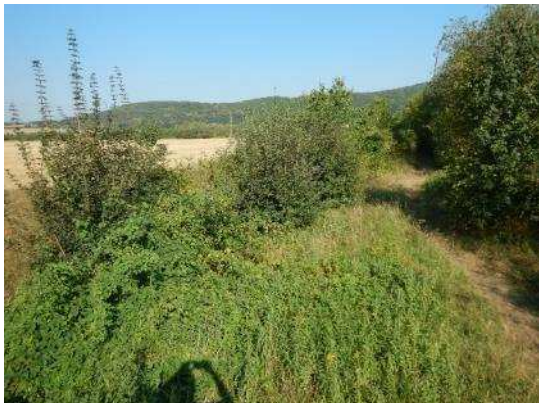
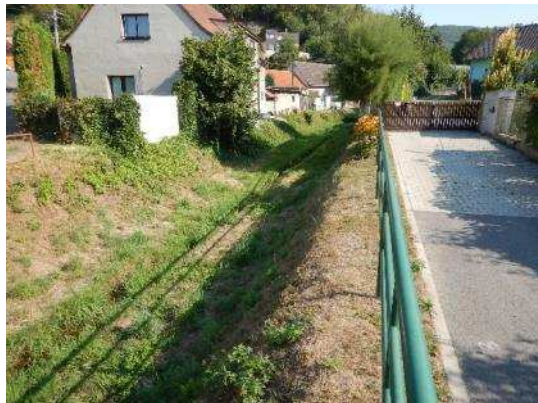
Charakter toku před zaústěním do Berounky

Charakter toku v horní části Dobřichovic

Charakter toku pod obcí Karlík

Charakter toku v obci Karlík

Obr. 14: fotodokumentace SO 02.4.1 Karlický p. – Dobřichovice, Karlík

Dolní úsek protéká městem Dobřichovice. Od soutoku s Berounkou je tok opevněn. Dno je opevněné kamennou dlažbou, břehy jsou biologicky stabilizovány. Koryto má tvar lichoběžníku. Navazující úsek lemuje průmyslovou oblast severně od Dobřichovic a intenzivně obhospodařovanou ornou půdou. Koryto je lichoběžníkového tvaru silně zarostlé vegetací.

Další úsek Karlického potoka začíná hranicí průmyslové zóny severně od Dobřichovic a končí na okraji zástavby u obce Karlík. Tok je stále napřímen, nivu tvoří intenzivně obhospodařovaná orná půda. Koryto je opevněno dlažbou z lomového kamene, které je ovšem zaneseno.

Horní úsek Karlického potoka se celou svojí délkou nachází v zástavbě obce Karlík. Tok je na několika místech překlenut lávkami. Koryto je zkapacitněno a opevněno kamennou dlažbou se sporadicky se vyskytující biologickou stabilizací. Niva je tvořena zástavbou.

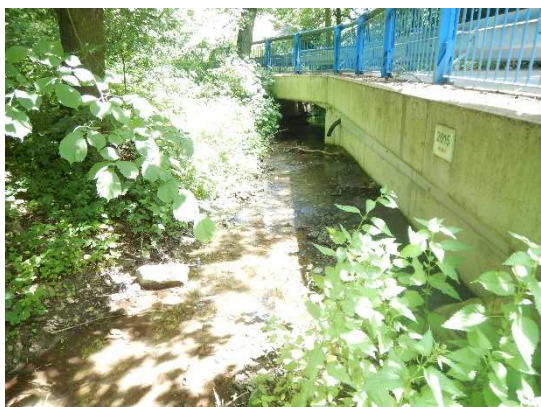
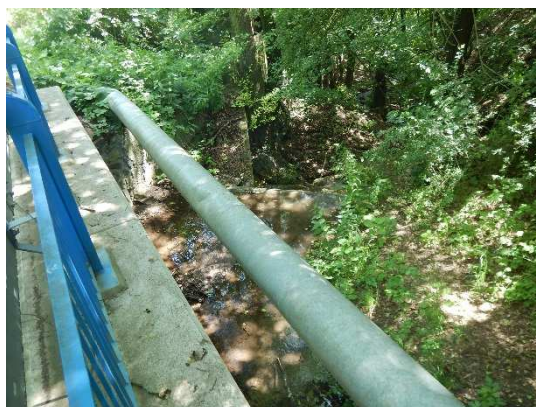
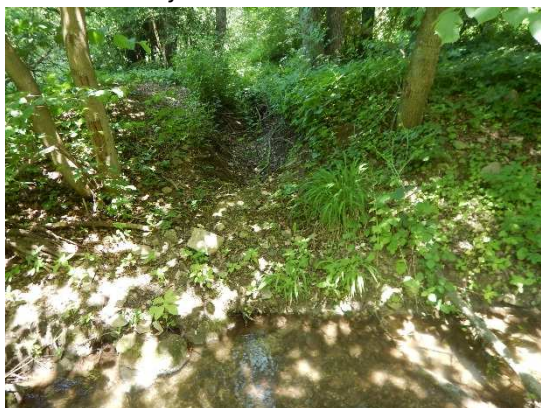
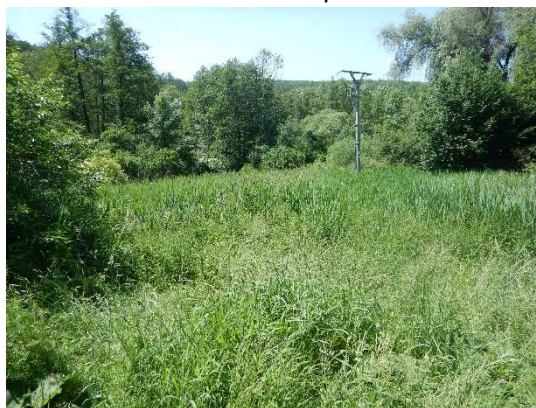
Mostní objekt na toku nad obcí Karlík

Pohled na úsek toku pod mostem

Propojení toku s historickou vodní nádrží

Pohled na mokřadní plochu v údolní nivě

Obr. 16: fotodokumentace SO 02.5.2 Karlický p. – nad Karlíkem

V rámci projednání analytické části studie byl zjištěn záměr obce Karlík na obnovu dřívějších vodních ploch nad obcí, v levobřežní nivě nad křížením toku s komunikací vedoucí severně z obce Karlickým údolím. Vodní plochy (nádrž, mokřadní louka) zde byly historicky realizovány pro potřeby blízkého mlýna.

Řešené místo se nachází nad úsekem vymezeným zadáním studie. Nicméně navrhovaná opatření mají přímý vliv na řešený úsek, jak z hlediska protipovodňové problematiky, tak i s ohledem na zadržování vody v krajině při málo vodních obdobích.

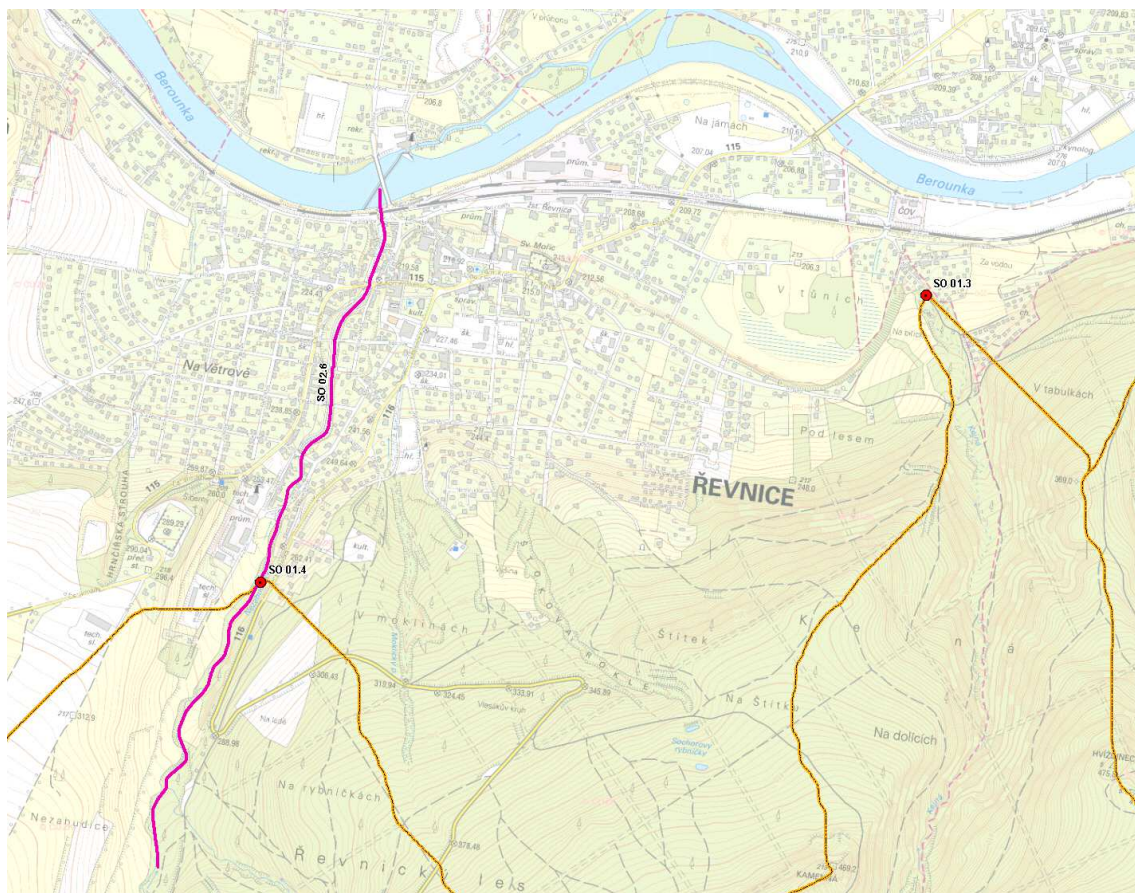
Obr. 18: přehledná situace opatření SO 02.6

Nezabudický potok je řešen od soutoku s Berouňkou až nad intravilán obce Řevnice. Délka tohoto úseku je cca 2 km a je řešen souvisle.

Potok protéká především intravilánem obce Řevnice, kde se nachází velké množství mostků, lávek a dalších objektů. Zástavba v okolí vodního toku je souvislá, ale nesáhá přímo k vodnímu toku. Přímě na řešeném úseku toku se nenachází žádná rozsáhlejší vodní plocha ani zásadní odběr vody, který by představoval omezení průtoků. Koryto má povětšinou lichoběžníkový průřez. Břehy a dno jsou zpevněny. V horní třetině řešeného úseku končí zástavba a koryto nabývá přírodnějšího charakteru.

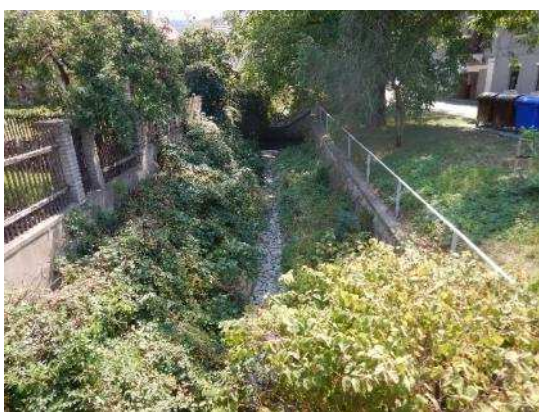
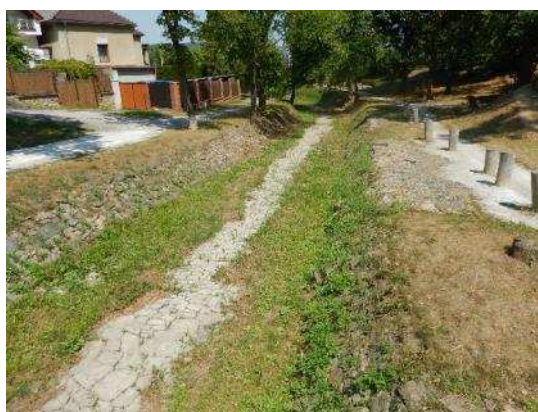
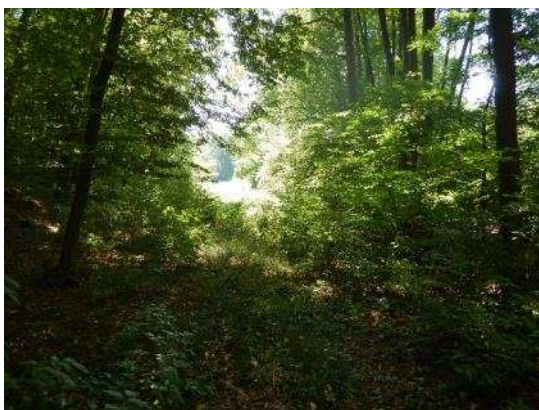
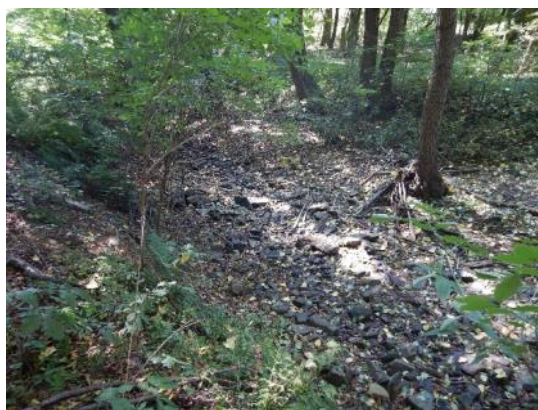
*Charakter toku v intravilánu Řevnic*

*Charakter toku v extravilánu nad zástavbou*

*Obr. 19: fotodokumentace SO 02.6.1 Nezabudický p. – Řevnice*

Dolní intravilánový úsek vodního toku je ohraničena soutokem s Berouňkou a koncem zástavby obce Řevnice. Koryto je opevněno kamennou dlažbou porostlou vegetací, dno je též opevněno dlažbou. Podélný profil je upraven stupni ve dně. Tok je napřímen a zkapacitněn. Niva a okolní krajina je tvořena hustou městskou zástavbou.

Druhý úsek se nachází nad zástavbou obce Řevnice. Koryto má přirozený charakter, niva navazuje na tok dle daného GMF typu. Potok protéká lesním porostem, který je z levé strany lemován ornou půdou.

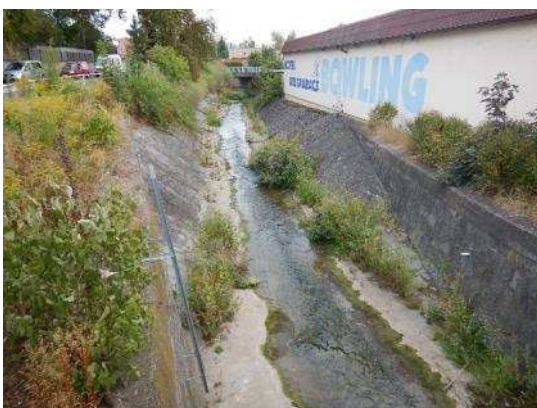
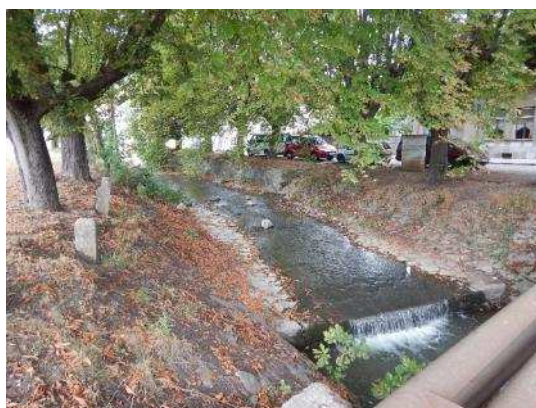
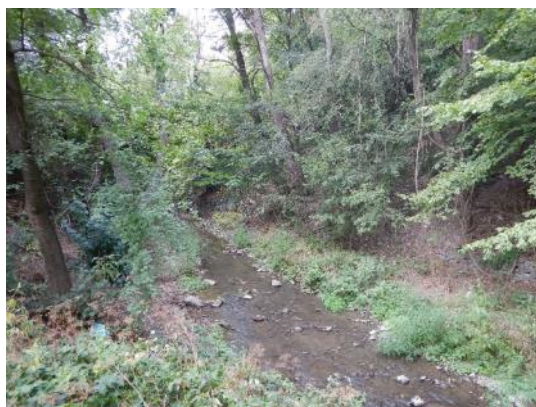
Obr. 22: fotodokumentace SO 02.7.1 Radotínský p. – Radotín

Dolní úsek toku prochází zástavbou pražské městské části Radotín. Od silničního mostu u ulice Hadravská je koryto toku souvisle opevněno kamennou dlažbou, místy je vedeno ve zdech. Opevnění je v dobrém technickém stavu, porušeno je pouze lokálně, v korytě se místy vyskytuje vegetace. V tomto úseku je na toku cca 7 nízkých stupňů, 5 silničních mostů, 3 lávky, 1 železniční most (tok veden propustkem v náspu železnice) a několik produktovodů.

Charakter toku v dolní části intravilánu

Charakter toku ve střední části intravilánu

Charakter toku nad zájmovým úsekem

| Obr. 22: fotodokumentace SO 02.7.1 Radotínský p. – Radotín..... | 42 |

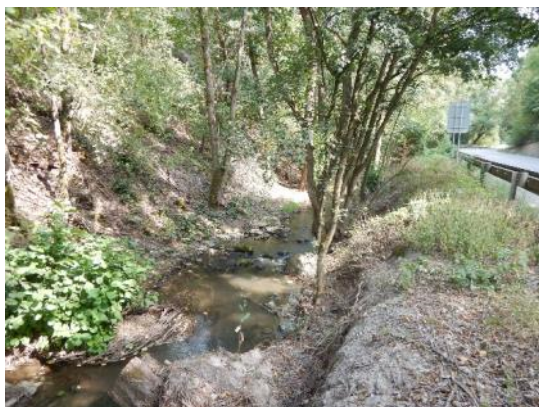
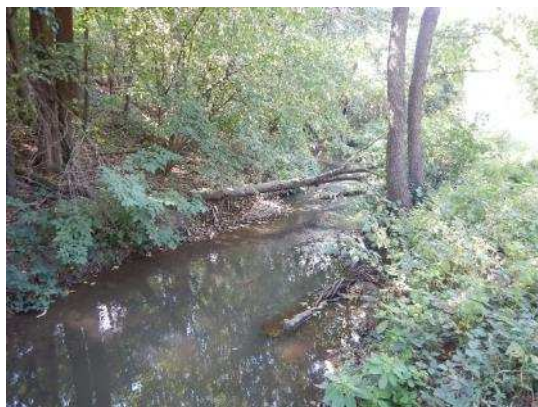
Tento zájmový úsek toku prochází v blízkosti vápencových lomů Špička a Hvíždalka podél ulice Na Cikánci. Koryto toku zde prochází přilehlými lesními porosty, opevnění kamennou dlažbou se vyskytuje pouze lokálně v místě křížení silničních mostů. Koryto je ve velké míře tvořeno kořenovým systémem přilehlých stromů a doprovodné vegetace, doplněno je štěrkovými lavicemi a lokálním výskytem dřevní hmoty.

Charakter toku v zájmovém úseku

| Obr. 25: fotodokumentace SO 02.7.2 Radotínský p. – nad Radotínem ..... | 46 |

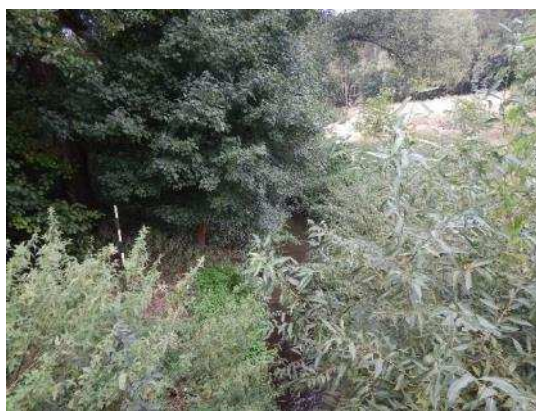
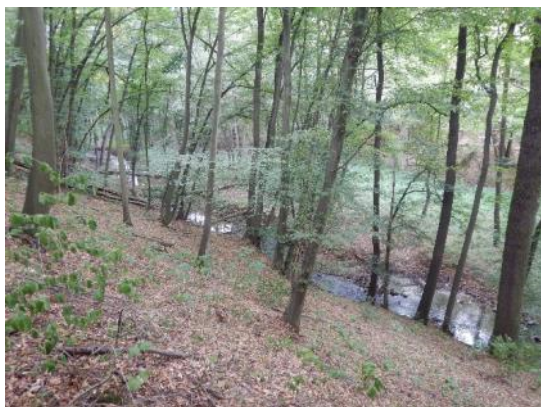
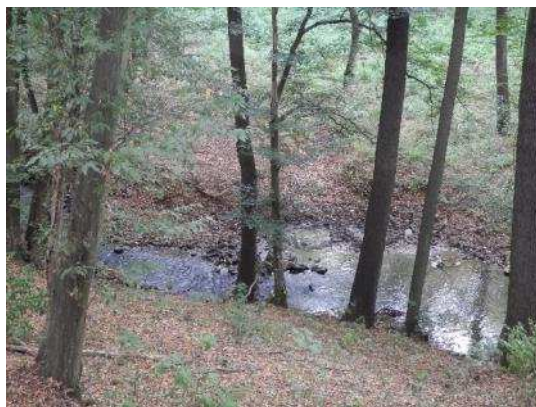
*Obr. 28: fotodokumentace SO 02.7.3 Radotínský p. – Choteč*

Úsek Radotínského potoka procházející podél severního okraje obce Choteč je dlouhý přibližně 700 m. Tok zde prochází zatravněným údolím a je doplněn břehovou vegetací. Na východním konci obce se nachází Mlýn u Veselých (MVE), u kterého je historická mlýnská vodní nádrž. Pod přepadem z vodní nádrže jsou umístěny dva stupně.

Úsek toku západně od obce Choteč prochází zaříznutým zalesněným údolím směrem k Dubečskému mlýnu. Vzhledem k prudce se zvedajícímu terénu se zde netvoří tak prostorově výrazné meandry a ramena jako v předchozích zalesněných oblastech, ale i zde dochází k lokální akumulaci dřevní hmoty a celkový charakter koryta je přírodě blízký.

*Charakter toku v dolní části obce*

*Charakter toku v údolí nad obcí*

| Obr. 28: fotodokumentace SO 02.7.3 Radotínský p. – Choteč..... | 49 |

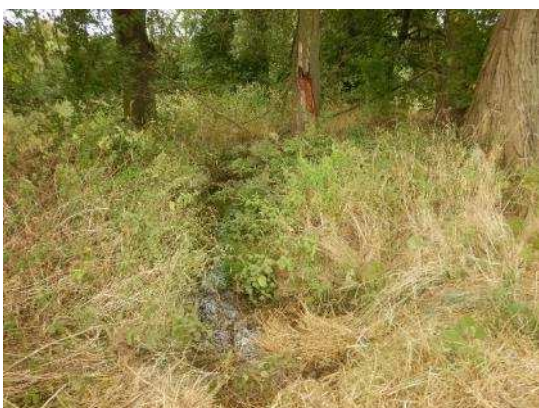
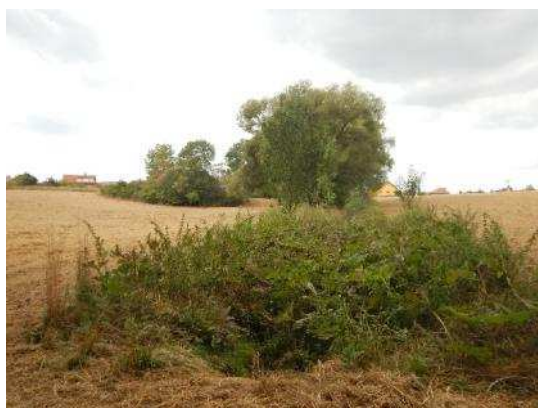
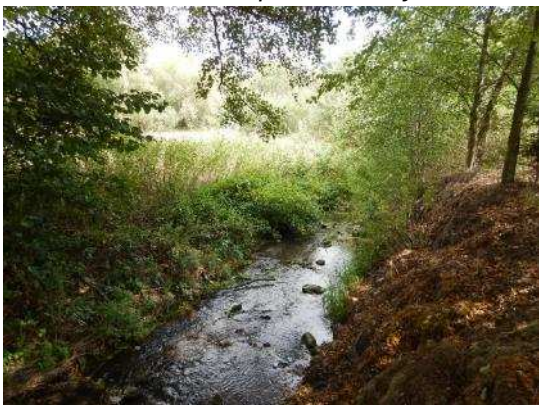
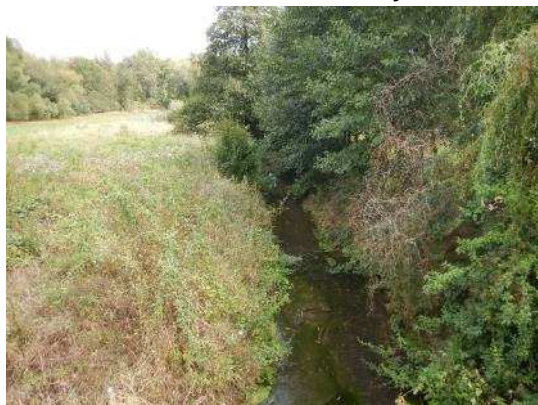
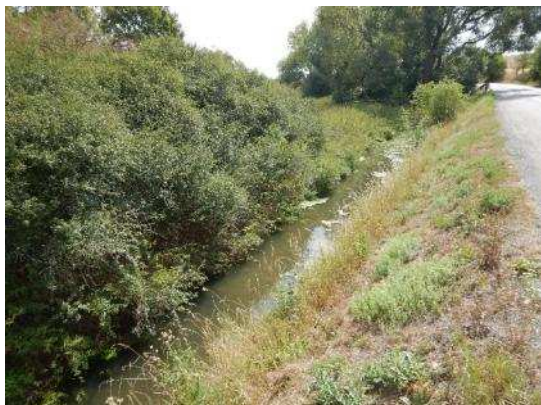
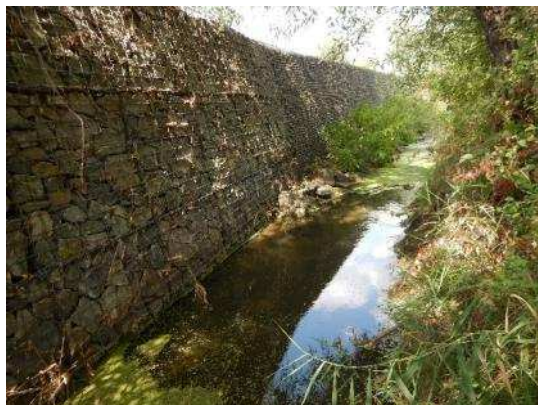
Přibližně 500 m dlouhý úsek prochází podél severního okraje obce Chýnice. Obytné rodinné zástavby se dotýká pouze podél ulice U Potoka, dále už pokračuje zatravněnou nivou až k lokalitě Dolní mlýn. Zde je do Radotínského potoka zaústěn přepad z přílehlého rybníka. Samotné koryto toku je neopevněné, v zatravněné nivě doplněné keřovou a stromovou vegetací. Za silničním mostem na komunikaci č. III/00510 je umístěn nízký stupeň ve dně.

Úsek mezi lokalitami Dolní mlýn a Prostřední mlýn prochází zatravněnou nivou, ve středu úseku se na přibližně 120 m přimyká těsně ke komunikaci č. II/101. Podél komunikace je pravý břeh toku opatřen opěrnou gabionovou zdí. V zatravněné nivě má tok neopevněný charakter, hojně zarůstající keřovou a travní vegetací.

*Charakter toku pod obcí Chýnice*

*Charakter toku u obce Chýnice*

*Charakter toku nad obcí Chýnice*

Charakter toku nad obcí Chýnice

Charakter toku podél silnice II/101

| Obr. 30: fotodokumentace SO 02.7.4 Radotínský p. – Chýnice ..... | 54 |

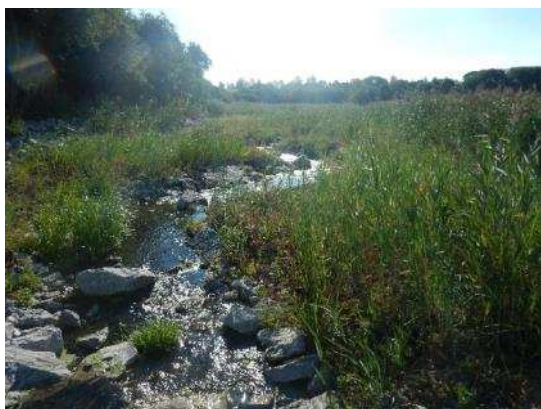
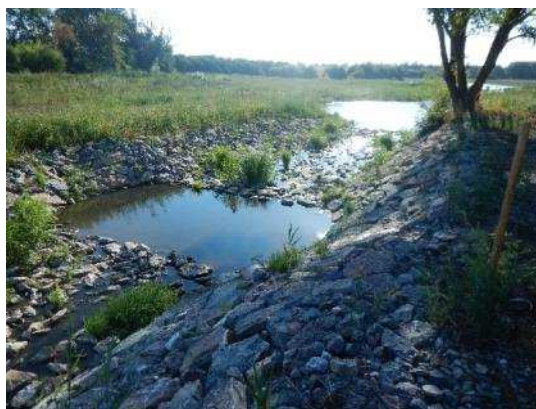
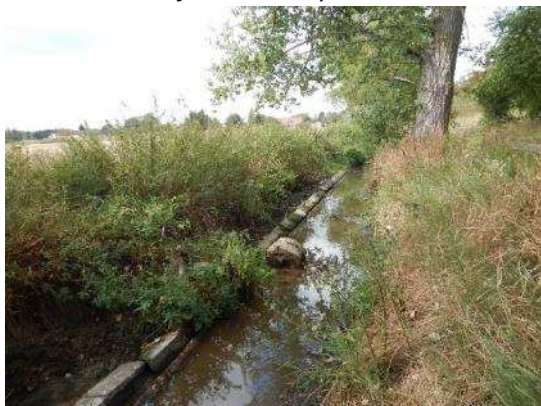
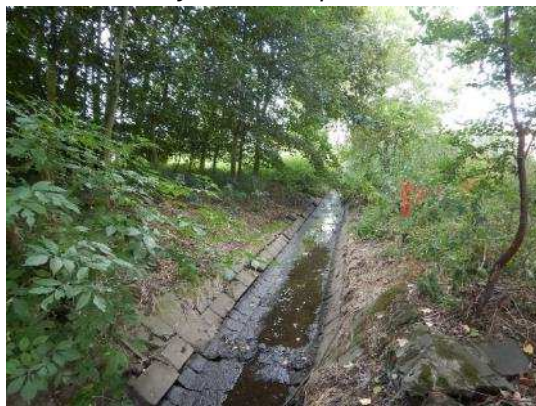
*Obr. 32: fotodokumentace SO 02.7.5 Radotínský p. – Tachlovice*

Úsek v délce přibližně 1,3 km mezi obcí Tachlovice a lokalitou Prostřední mlýn byl na jaře roku 2018 úspěšně revitalizován a v současné době probíhá zapojení revitalizovaného úseku do krajiny. V rámci revitalizace bylo vytvořeno meandrující koryto v rámci údolní nivy, které bylo doplněno tůňmi, kamennými stupni a vhodnou vegetací. V rámci revitalizace byla vybudována malá vodní nádrž s širokým kamenným přelivem, který je opatřen kamennou meandrující kynetou.

Přibližně 1,4 km dlouhý úsek Radotínského potoka nad obcí Tachlovice až k obci Nučice se přímo nedotýká zástavby, prochází na rozhraní pozemků, které jsou využívány jako sady, jsou zatravněné nebo zalesněné a zemědělsky obdělávaných pozemků. Samotné koryto je opěvněno, upraveno do žlabu. Na jižním okraji Tachlovic je umístěna neprůtočná nádrž.

*Revitalizovaný úsek toku pod Tachlovicemi*

*Charakter toku nad obcí Chýnice*

| Obr. 32: fotodokumentace SO 02.7.5 Radotínský p. – Tachlovice ..... | 56 |

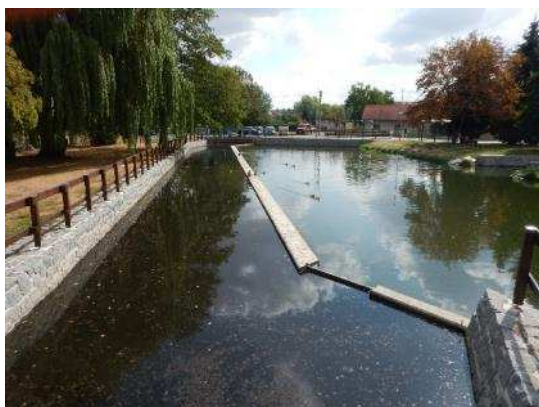
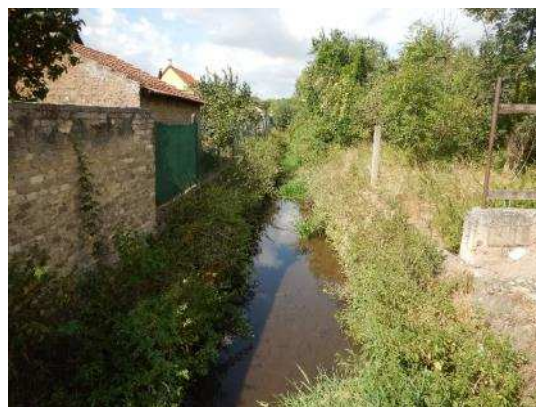
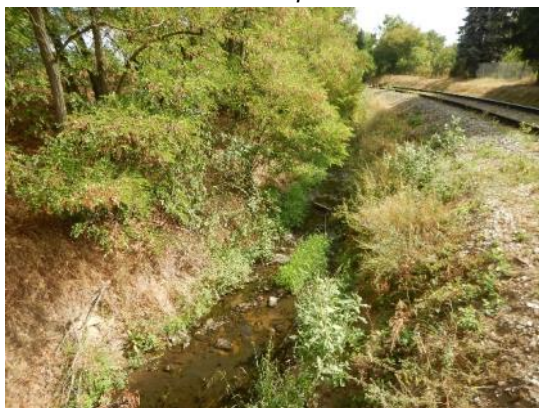
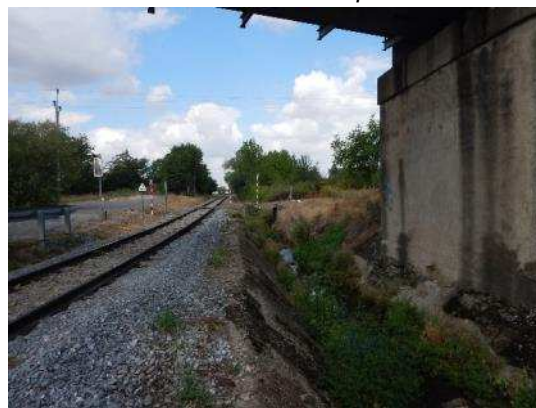
Následující úsek prochází intravilánem obce Nučice výhradně zastavěným územím. Samotné koryto je bez výrazného opevnění, v místech kde neprochází mezi zahrádkami a domy je výrazněji zarostlé travní a keřovou vegetací. Na jihovýchodním okraji Nučic je na návsi umístěna průtočná nádrž.

V následujícím úseku vede Radotínský potok podél železniční tratě vedoucí přes místní průmyslové areály, podél fotovoltarické elektrárny a dále k Rudné. Trasa toku je doplněna břehovou vegetací.

MVN na Prokopské návsi

Charakter toku nad Prokopskou návší

Úsek podél železnice

Úsek podél železnice a v blízkosti objektů

| Obr. 35: fotodokumentace SO 02.7.6 Radotínský p. – Nučice ..... | 61 |

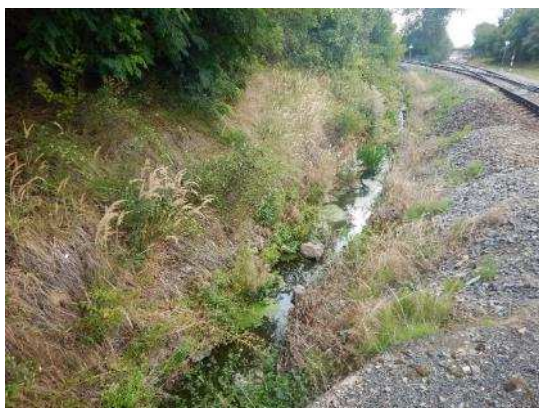
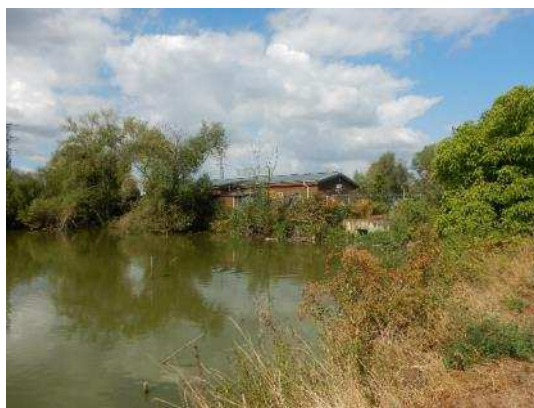
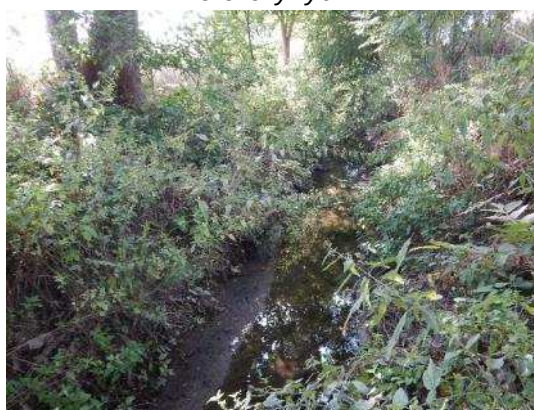
*Obr. 37: fotodokumentace SO 02.7.7 Radotínský p. – Rudná*

Ve spodní části úseku prochází koryto toku upravené do potřebné trasy podél železniční tratě až k Hořelickému rybníku, opevněné je pouze lokálně v místech křížení s komunikacemi. Trasa toku je doplněna břehovou vegetací a odpovídá charakteru území a minimálním prostorovým možnostem.

*Charakteristický úsek podél železnice*

*Hořelický rybník*

*Charakteristický úsek na horním okraji Rudné*

*Charakteristický úsek v extravilánu mezi Rudnou a Drahelčicemi*

| Obr. 37: fotodokumentace SO 02.7.7 Radotínský p. – Rudná..... | 64 |

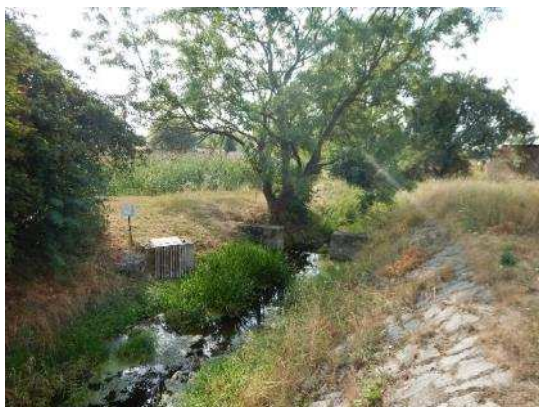
Intravilánem obce Drahelčice prochází Radotínský potok v upraveném korytě opevněném betonovými tvarovkami. Opevnění je většinou v dobrém technickém stavu, pouze lokálně je narušeno nebo zarostlé. V obci se nacházejí 2 neprůtočné vodní nádrže – jedna ve středu obce, druhá na jejím severním okraji. Na jižním okraji je umístěn Panský rybník, který je dotován z Radotínského potoka – za tím účelem je na toku vybudován vzdouvací objekt (s dřevěnými hradidly na regulaci).

Charakteristický úsek v Drahelčicích

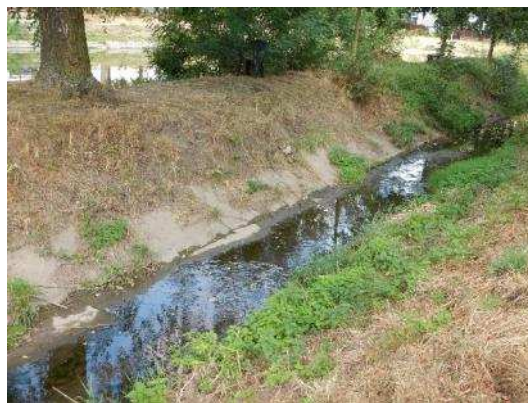
Obr. 39: fotodokumentace SO 02.7.8 Radotínský p. – Drahelčice

Charakteristický úsek v Drahelčicích

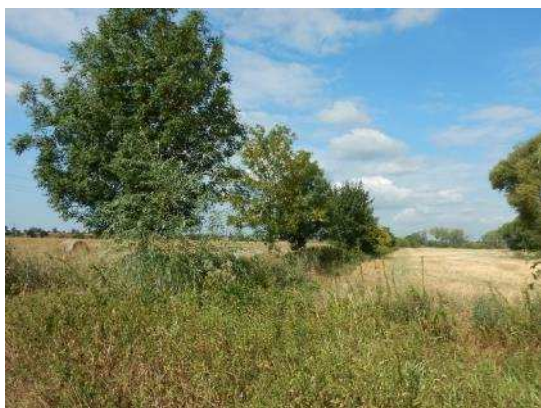
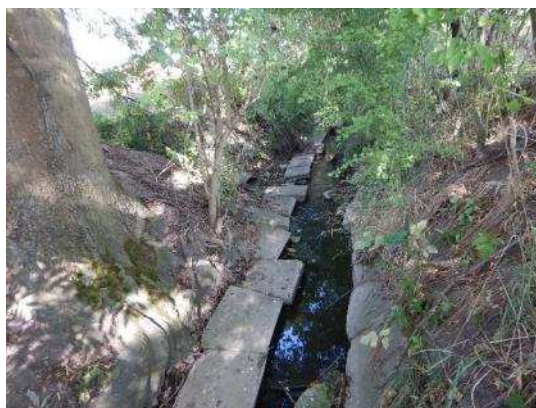
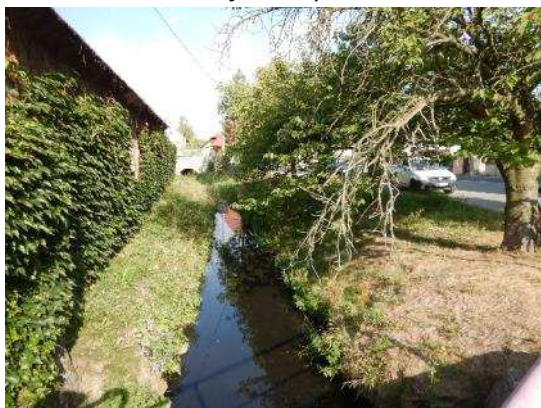
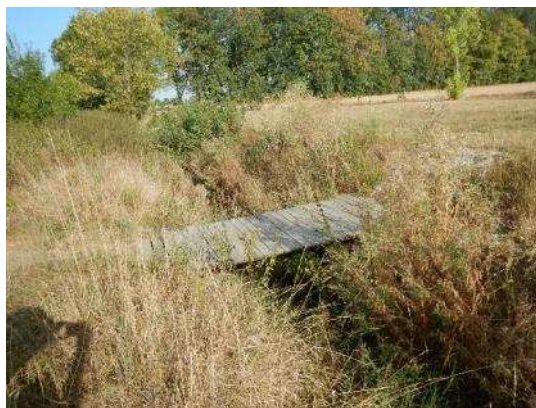
*Obr. 41: fotodokumentace SO 02.7.9 Radotínský p. – Úhonice, Ptice*

Úsek mezi obcemi Drahelčice a Úhonice prochází zemědělsky obdělávanými pozemky, koryto toku je zde silně zarostlé trávou a místy i keřovou vegetací. Ve středu úseku je tok křížen polní cestou.

Následující úsek prochází východním okrajem obce Úhonice. Radotínský potok zde prochází většinou mezi rodinnými domy a jejich zahrádkami, místy přes dvorky. Na veřejných plochách je koryto opevněné betonovými panely, doplněné vzrostlou vegetací.

Úsek Radotínského potoka pod pramenitou oblastí je veden kolem severovýchodního okraje obce Ptice. Na východním okraji je křížen silničním mostem na komunikaci č. III/00521 (ulice K Višňovce). Převážná část tohoto úseku je vedena v zatrubněném území přiléhajícím k zástavbě, pouze místy je tok doplněn stromovou vegetací. Samotné koryto je upravené betonovými panely nebo kamennou dlažkou, která je místy narušena.

*Charakteristický úsek pod Úhonicemi*

*Úsek v intravilánu Úhonic*

*Charakteristický úsek v extravilánu u Ptice*

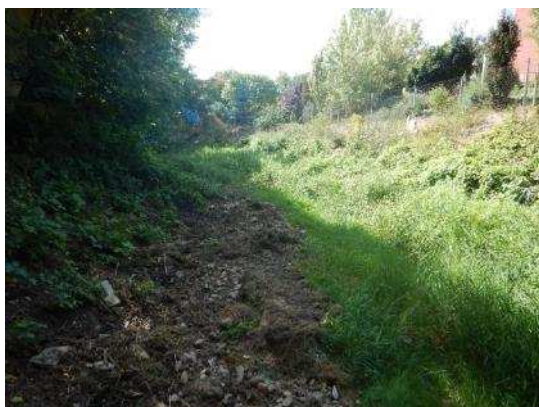
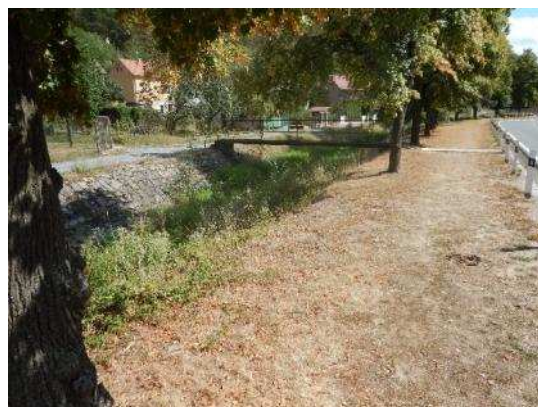
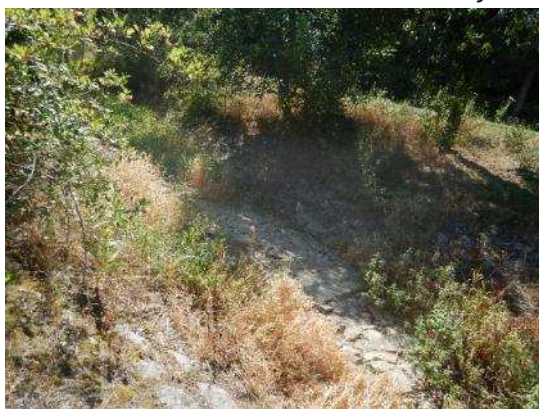
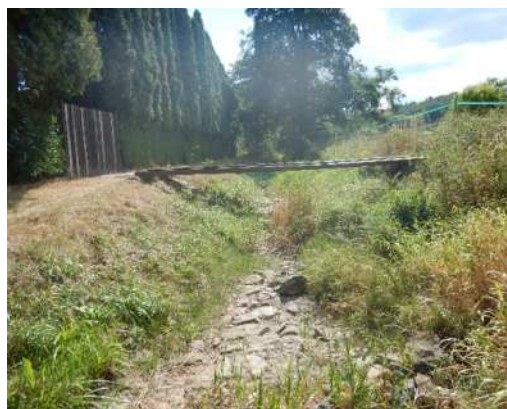
*Obr. 44: fotodokumentace SO 02.8.1 Svinařský p. – Zadní Třebeň*

Navazující úsek Svinařského potoka leží od železničního mostu k ulici Pod Květy. Vodní tok není napřímen, avšak koryto je nezpevněné a lichoběžníkového tvaru. V době průzkumu bylo koryto zaneseno. Koryto je z obou stran oploceno, tudíž niva nenavazuje plynule na vodní tok a je tvořena zástavbou se zahradami. V širším okolí se nachází zástavba. Další intravilánový úsek zkoumaného toku je napřímen a opevněn. Opevnění je tvořeno již zarostlou dlažbou. V toku je omezen pohyb splavenin díky množství stupňů ve dně. Koryto je lemováno liniovou výsadbou stromů. Niva je tvořena asfaltovou plochou a hustou zástavbou. Okolní krajina zdevastována jest hustou zástavbou. Do tohoto místa nedochází k významným rozlivům mimo koryto toku, jsou ohroženy pouze jednotlivé objekty od průtoku  $Q_{100}$ .

Poslední část zkoumaného intravilánového úseku má lichoběžníkový charakter. Niva oproti předchozím částem lépe navazuje na tok a okolní krajinu. Horní část úseku se nachází v extravilánu a je lemována pastvinami a řídkou zástavbou. Na horním okraji zástavby dochází k rozlivu lokálně již od 20-leté vody, při  $Q_{100}$  je ohroženo celkem 16 objektů a zasažena dopravní infrastruktura.

Úsek Svinařského potoka se dále vyznačuje velkým počtem nízkých stabilizačních stupňů.

*Charakter toku v dolní části zástavby*

*Pohled na úsek toku v místě rozlivu*

*Detail opevnění koryta*

*Úsek na horním okraji zástavby*

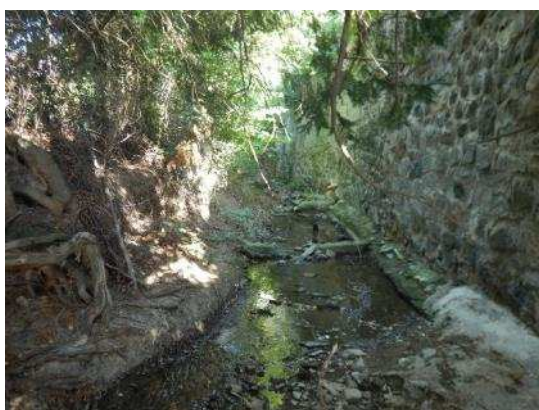
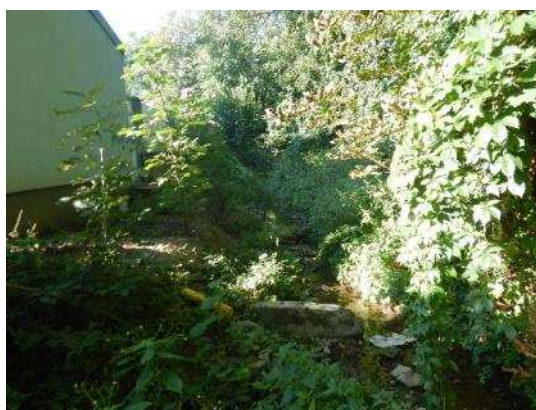
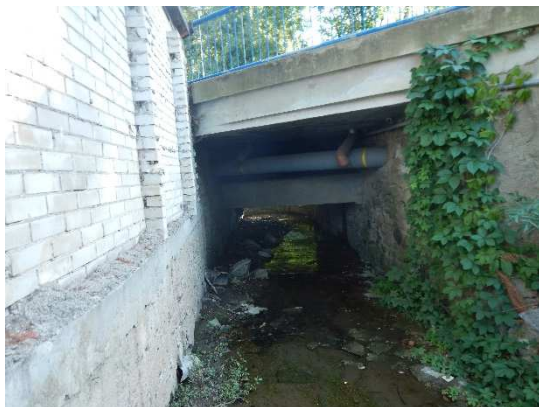
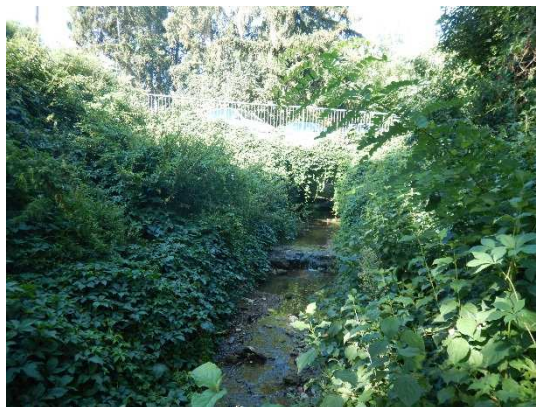
*Obr. 47: fotodokumentace SO 02.9.1 Švarcava – Černošice*

Kromě řady soukromých lávek a dalších projevů lidské činnosti v rámci koryta vodního toku se v intravilánu obce nacházejí 2 nekapacitní mosty, na které je vhodné upozornit. Jedná se o silniční mosty v ulici Riegrova a Fügnerova (cca ř. km 0,45 resp. 0,59).

Tok i dále prochází rozptýlenou zástavbou, na několika místech je přemostěn lávkami a přehrazen ploty.

*Charakter toku v intravilánu Černošic*

*Mostní profil v ř. km 0,45*

*Mostní profil v ř. km 0,59*
