## B.1.SO 02 TEXTOVÁ ČÁST

# Studie odtokových poměrů včetně návrhů možných protipovodňových opatření v povodí vodního toku Berounky Subpovodí dolní Berounka

08/2019

| PODNÁZEV:<br>Subpovodí Dolní Berounka | | STUPEŇ PROJEKTOVÉ DOKUMENTACE:<br>Studie |

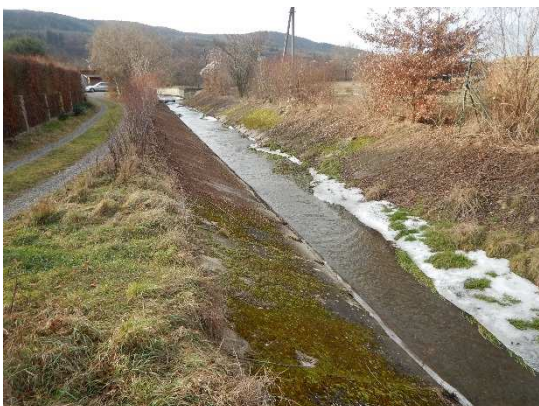
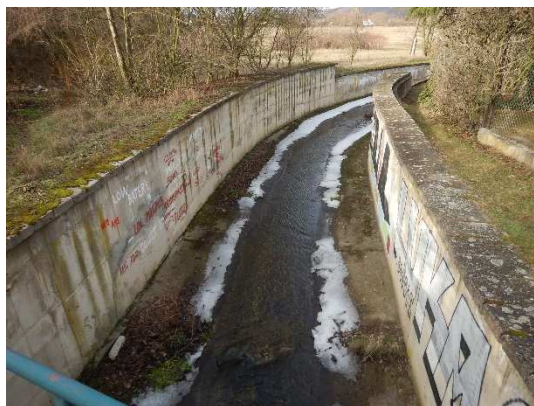
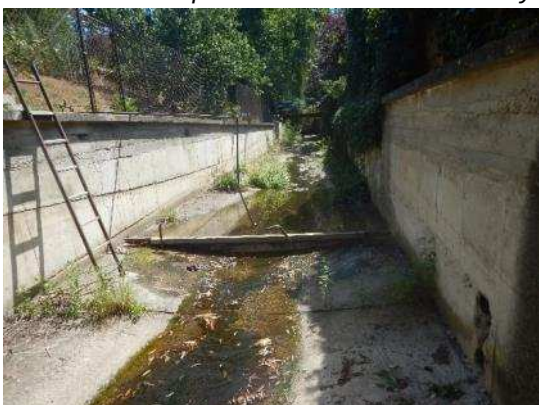
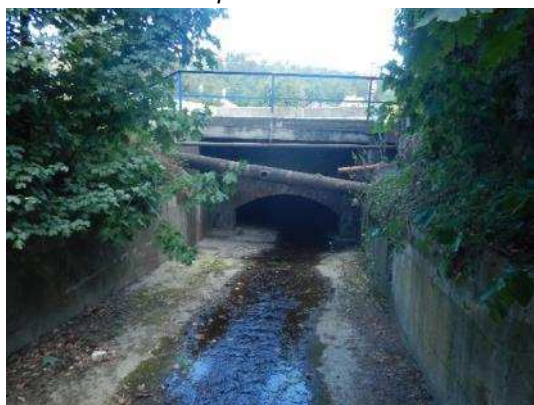
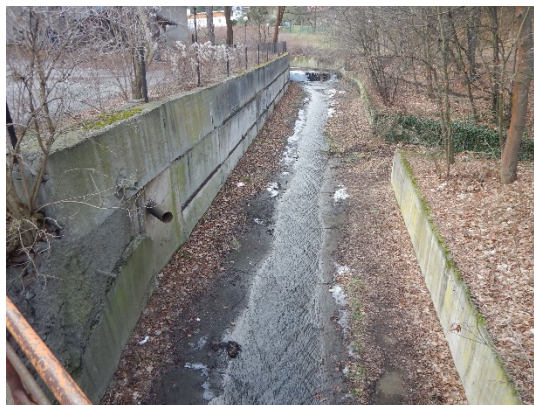
Obr. 50: fotodokumentace SO 02.10.1 Všenorský p. - Všenory

Dolní úsek začíná na soutoku s Berounkou a končí u chatové oblasti v obci Všenory. Opevnění koryta v tomto úseku je lichoběžníkové a zarostlé. Tok je lemován z levé strany trvalým travním porostem, a z pravé strany chatovou zástavbou. Niva je jak způsobem hospodaření, tak zástavbou poškozena. V úseku se nachází nadzemní vedení elektrické energie a na levém břehu vodní zdroj (studna).

Tvar opevnění nad mostkem je obdélníkový a je nepoškozeno bez známek narušení. Poříční zóna je zcela oddělena od vodního toku. Následující cca 1 km dlouhý úsek je opevněn betonovými panely. Vodní tok napájí bezejmennou vodní nádrž nacházející se cca 20 m jihozápadně od Všenorské pošty. Niva je velmi antropologicky ovlivněna zástavbou. Okolní krajinu tvoří lesní porost a zástavba.

Poslední horní úsek končí mostem přes ulici Květoslava Mašity na horním okraji intravilánu obce. Koryto je opevněno dlažbou a má lichoběžníkový charakter. Okolní krajina a niva jsou lesního charakteru s řídkou zástavbou. Svým pravým břehem lemuje ulici Květoslava Mašity.

Charakter toku před zaústěním do Berounky

Charakter toku pod železničním mostem

Charakter toku v intravilánu obce

Mostní profil v ul. K. Mašity v centru

Vysoká ochranná zeď v korytě toku v úseku podél bočního rybníka

Úsek nad rybníkem (v pozadí sjezd do koryta, dále nátok do rybníka)

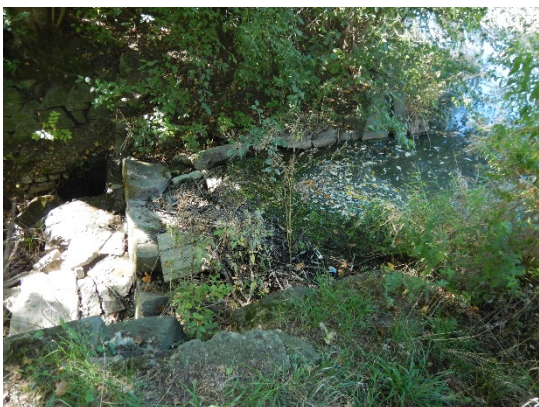
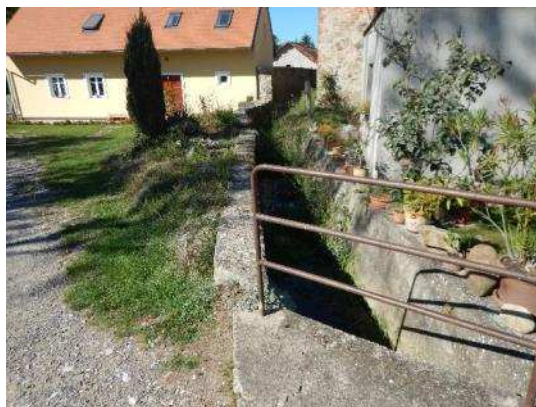
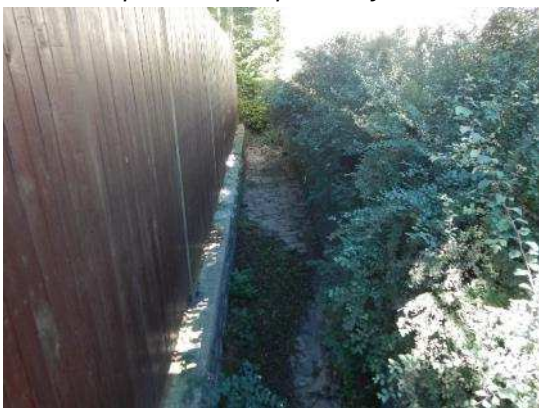
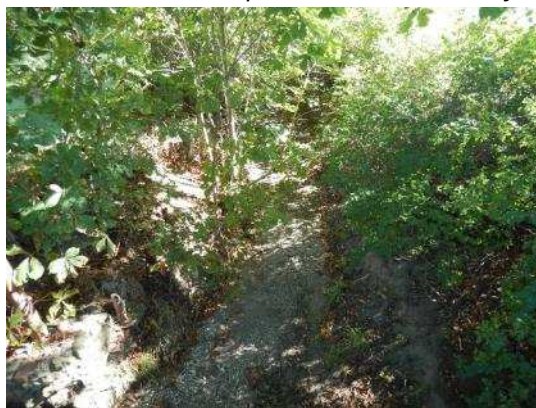
*Obr. 53: fotodokumentace SO 02.11.1 Všeradický p. - Všeradice*

Sledovaný úsek začíná asi 100 m pod Všeradickým rybníkem Psinek. Psinek je relativně malý rybník s délkou zátopy cca 100 m ležící na východním okraji obce Všeradice. Minimálně funkční objekty (zejména bezpečnostní přeliv) nejsou v příliš vyhovujícím stavu.

Úsek nad rybníkem prochází intravilánem obce Všeradice. Tok vede v blízkosti venkovské obytné zástavby, místy přes zahrady a dvorky. V některých úsecích v blízkosti budov je tok upraven do betonových zdí, na většině úseku je ale koryto bez souvislého opevnění. Vzhledem k charakteru trasy přes obytnou zástavbu je tok křížen několika ploty, lávkami, mostky přes místní komunikace a dokonce jednou budovou vystavěnou na opěrných zdech toku (kůlna).

*Detail bezpečnostního přelivu rybníka Psinek*

*Charakter toku v upravené části zástavby*

*Charakter toku v neupravené části zástavby*

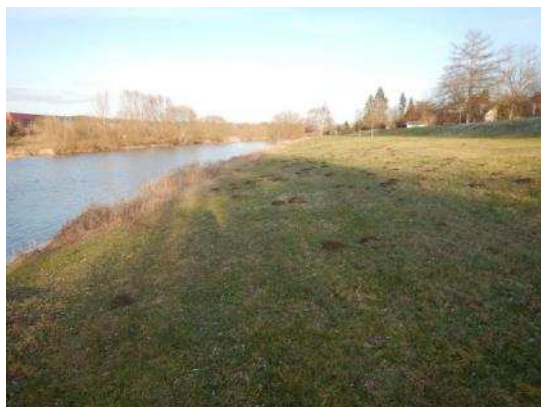
*Detail pravého břehu pod lávkou prof. Lewitta v Dobřichovicích*

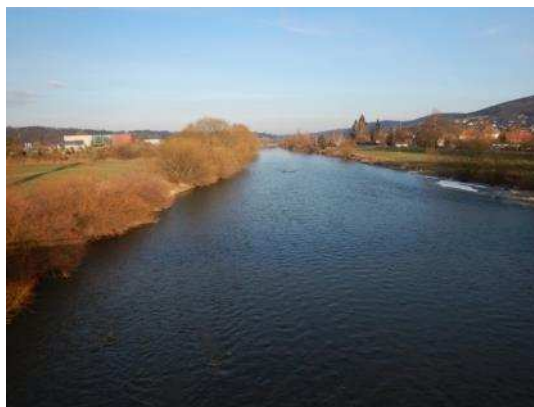
*Celkový pohled z lávky po směru toku*

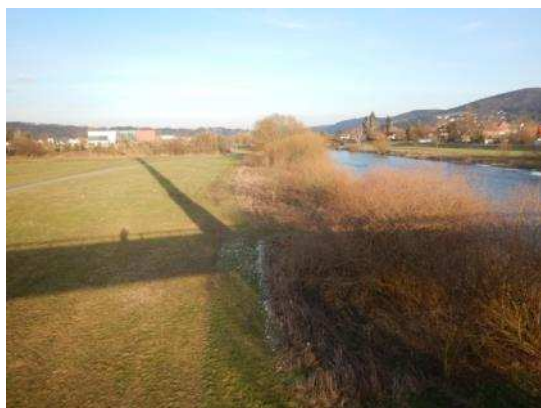
*Pohled z lávky s důrazem na levobřežní povodňovou bermu*

Jak již bylo uvedeno, zejména na pravém břehu je dostatečný prostor pro širší pojetí stranové revitalizace rozšířením koryta do této strany, případně vytvořením snížené povodňové bermy.

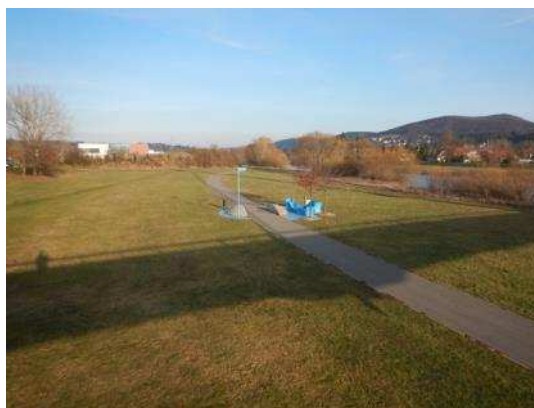
*Berma nabízí prostor pro „pestřejší“ využití v návaznosti na vodní tok, i nad lávkou*

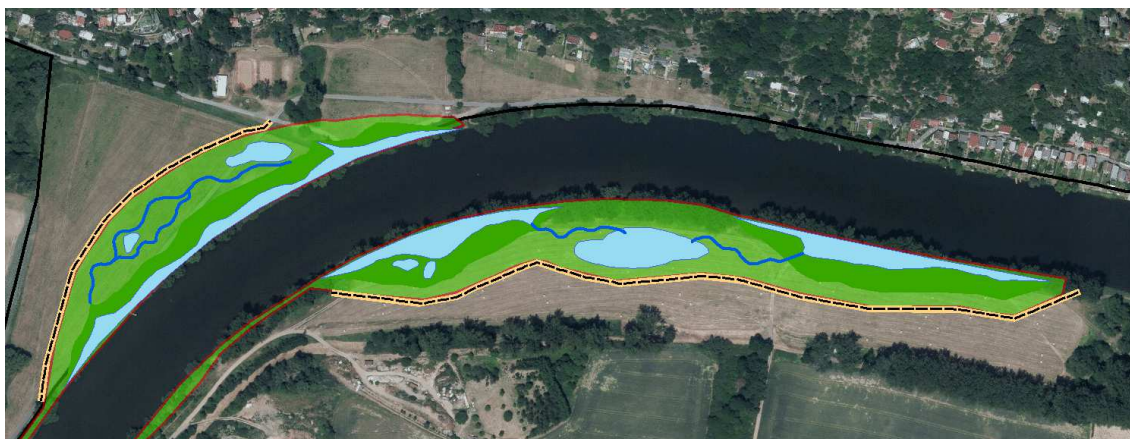
Pro lepší představu je jako doplnění popisu uveden výřez z navrhované revitalizace na levém i pravém břehu u Černošic resp. u Všenor v lokalitě Mokropsy.

Obr. 59: výřez ze situace revitalizace Berounky nad Černošicemi resp. u Všenor

První úsek vhodný pro případné rozšíření do levého břehu byl vytipován v místě zaústění levostranného přítoku Klůček nad Čenošicemi. Tento cca 500 m dlouhý břeh nabízí dostatek prostorových možností pro vytvoření snížené bermy, rozšíření koryta i tvorbu bočních tůň.

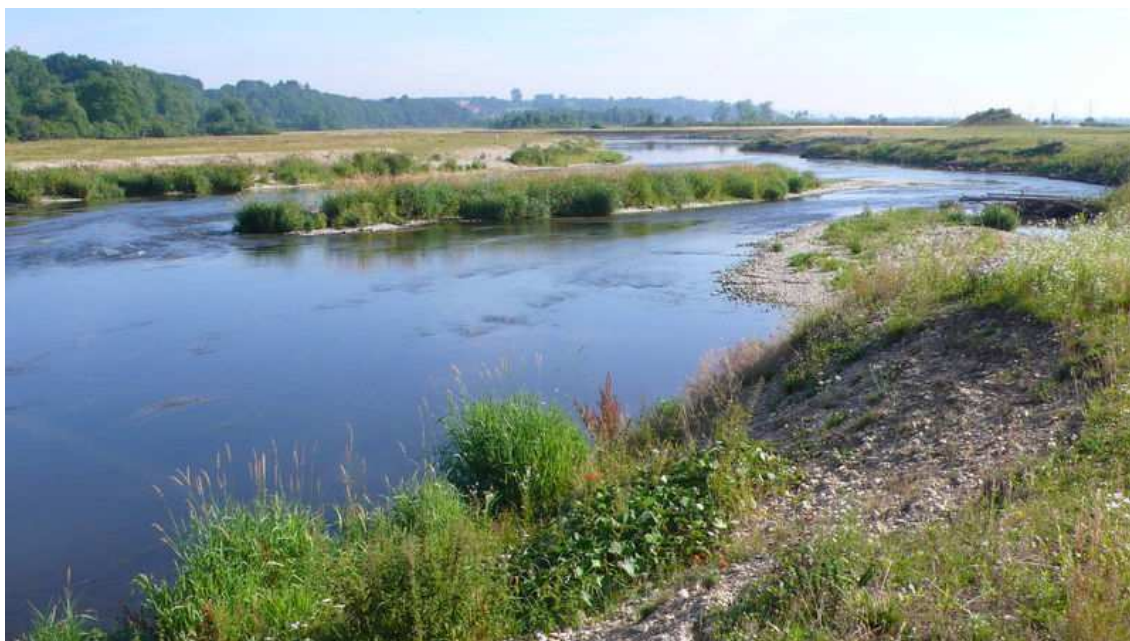
Ještě lepší představu o možné podobě navrhované revitalizace pak poskytne dále přiložená fotografie realizovaného přírodě blízkého rozvolnění Dunaje v Německu, které na svých stránkách ukazuje AOPK ČR jako možnou inspiraci tako pro úpravu Berounky.

Obr. 60: ukázka realizované revitalizace vodního toku charakteru Berounky (Dunaj v Německu, zdroj: AOPK ČR)

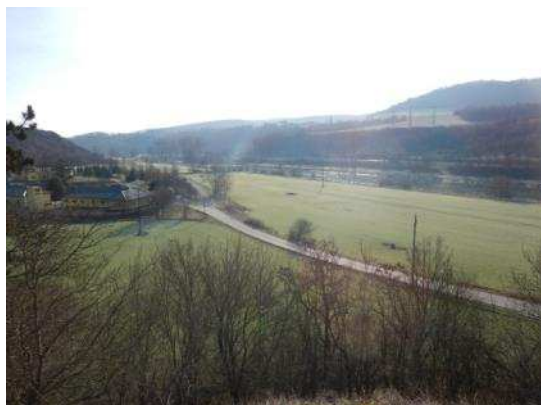
Pohled na levobřežní bermu u ČOV Beroun

Ještě atraktivnější je lokalita na levém břehu pod Berounem u stávající ČOV. Ta je sice opět ovlivněna stávající technickou infrastrukturou (viz výše), ale i tak poskytuje dostatek prostoru pro přírodě blízkou úpravu. Ta je v této lokalitě ještě lákavější také z důvodu existence blízké cyklostezky a dráhy pro in-line brusle, kterou by mohla vhodně doplnit o zajímavé kulturně ekologické místo s návazností na významný vodní tok na okraji zastavěného území. Opět s funkcí tzv. povodňového parku.

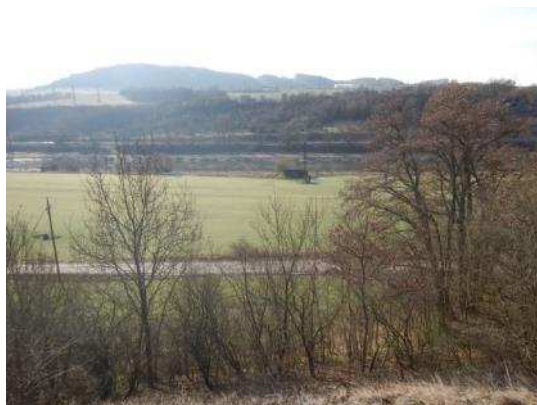
Bunkr ŘOP u břehové hrany

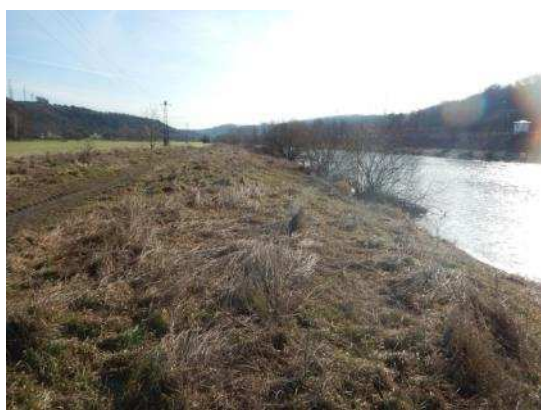
Detail břehové hrany
