## B.1.SO 02 TEXTOVÁ ČÁST

# Studie odtokových poměrů včetně návrhů možných protipovodňových opatření v povodí vodního toku Berounky Subpovodí horní Berounka

Studie

08/2019

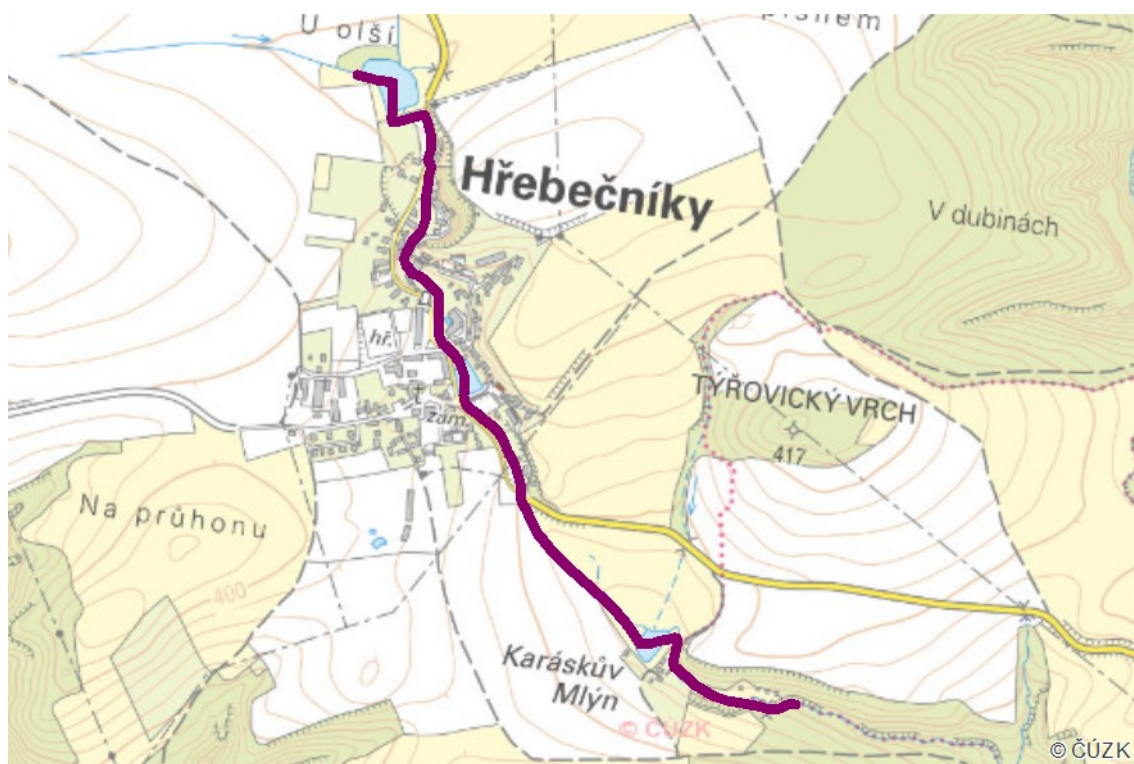
Obr. 1: přehledná situace opatření SO 02.1

- 1) SO 02.1.1 – Bezejmenný potok, ř. km 2,450 – 4,02 (Hřebečnický), délka 1,550 km

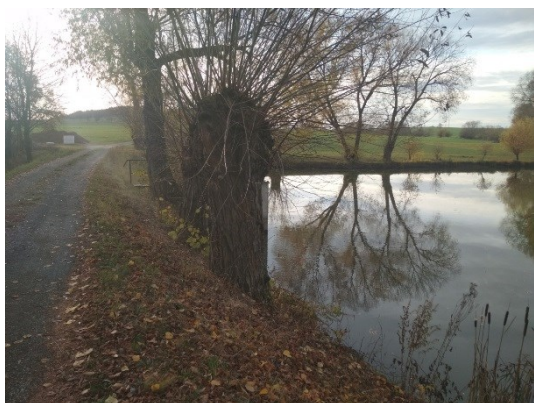
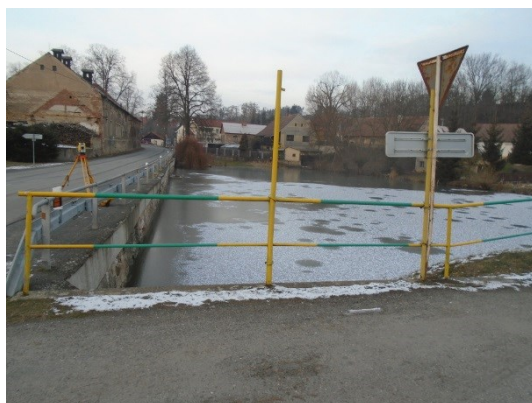
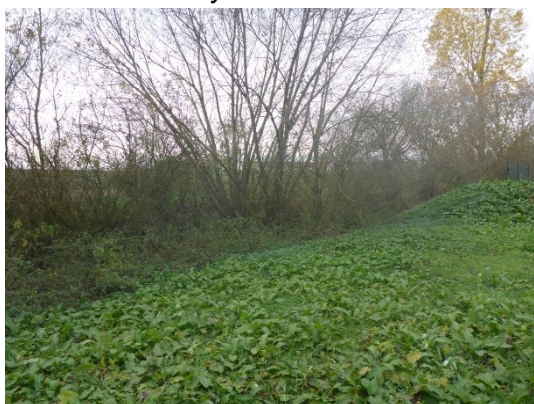
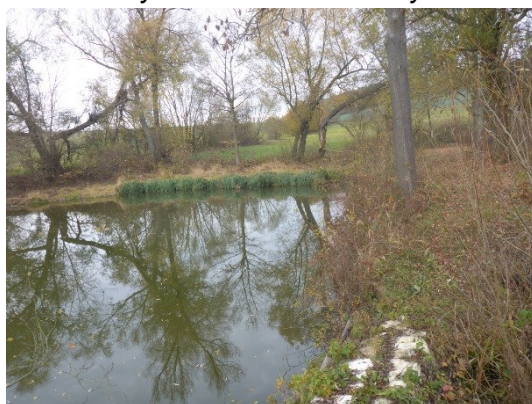
*Obr. 2: fotodokumentace SO 02.1.1*

Řešený úsek začíná rybníkem U olší nad zástavbou Hřebečníků. Během terénního průzkumu nebyly na tělese hráze patrné žádné znaky poškození. Bezpečnostní přeliv je tvořen dvěma propustky DN 400 a DN 800. Vodní tok pod rybníkem je nově upraven, v době terénního šetření probíhala realizace modelování koryta. Nově zrekonstruován je i vstup do zatrubnění. V obci Hřebečnky vodní tok výrazně upraven a opakovaně prochází zatrubněním. V obci jsou dva průtočné rybníky, z nichž významnější se nachází v blízkosti obecního úřadu. Pod obcí se nachází další průtočný rybník u Karáskova mlýna. Vodní tok pod Karáskovým mlýnem má poměrně zahluobené koryto s viditelnými procesy eroze.

*Rybník U olší*

*Rybník v obci Hřebečnky*

*Lokalita návrhu SN Hřebečnky*

*Rybník Karáskův mlýn*

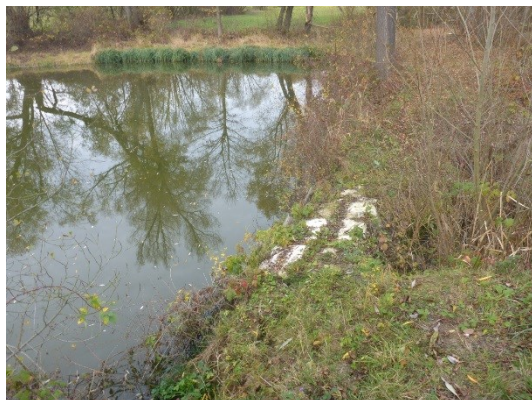
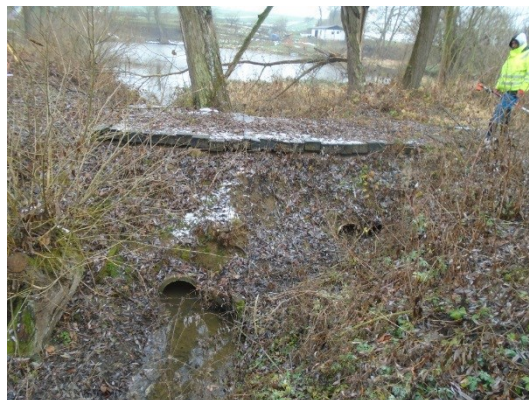
Obr. 4: fotodokumentace SO 02.1.1a

V rámci toho opatření je také navržena rekonstrukce stávajícího bezpečnostního přelivu, který je nekapacitní již od  $Q_5$  a voda přetéká přes nouzový přeliv vprostřed hráze. Stávající BP je tvořen třemi propustmi 2xDN 400 a DN 450.

Nouzový BP

Objekt BP

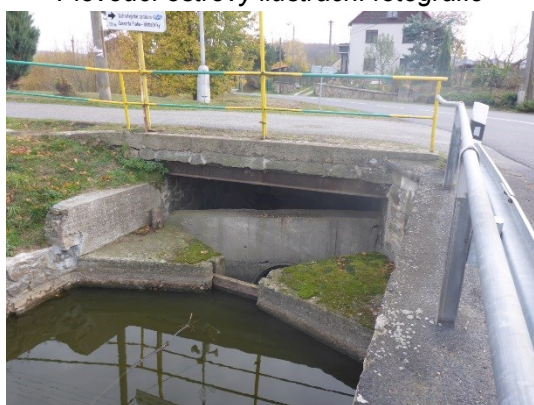
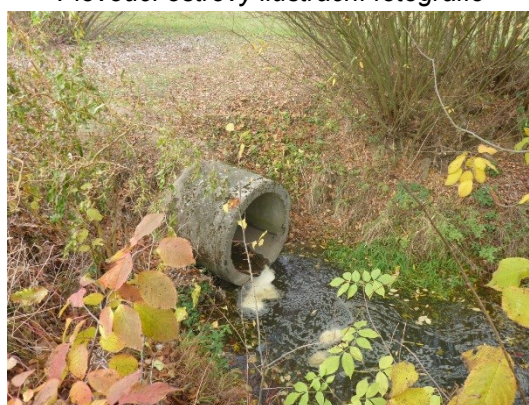
Obr. 5: fotodokumentace SO 02.1.1b

Stávající objekt BP

Výtok z rybníka

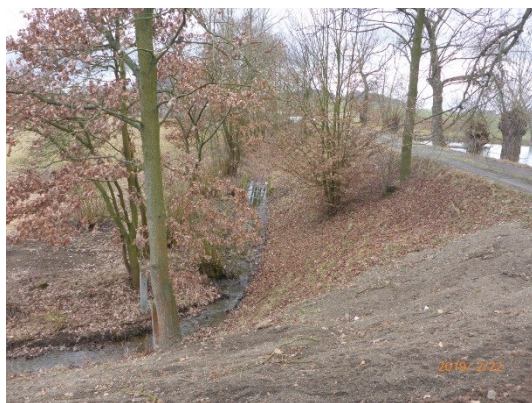
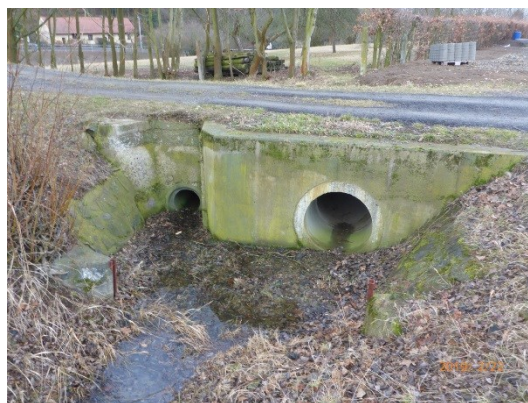
Obr. 6: fotodokumentace SO 02.1.1c

V rámci toho opatření je také navržena rekonstrukce stávajícího bezpečnostního přelivu, který je nekapacitní již od  $Q_5$ . Stávající BP je tvořen dvěma propustmi DN 400 a DN 800. doplňujícím opatřením je vybudování nouzového BP pro převod povodňových vln.

Hráz rybníka

Objekt BP

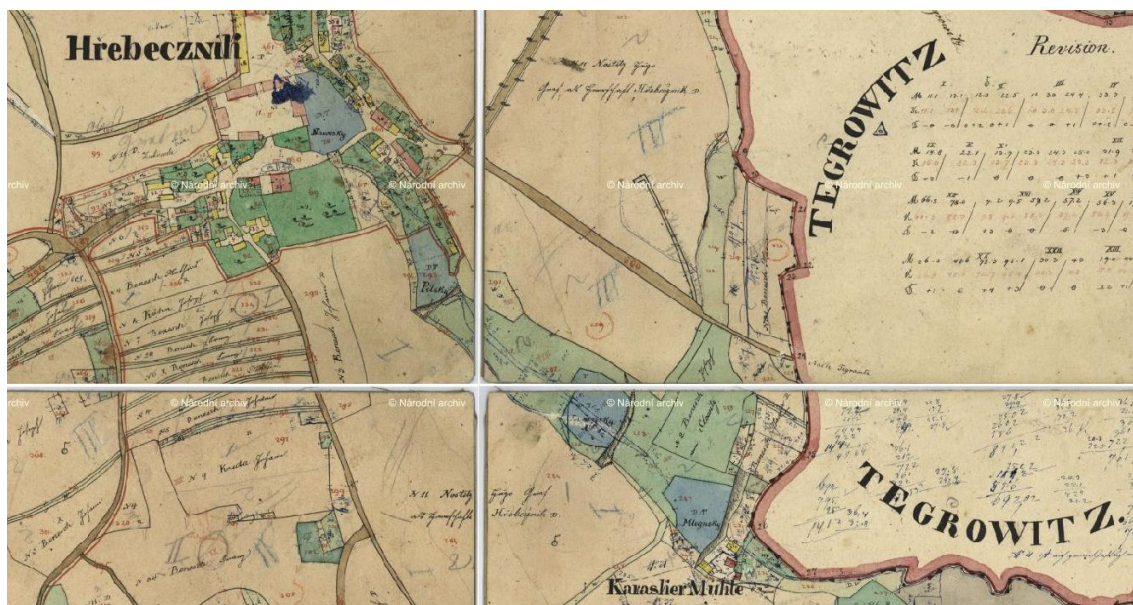
Obr. 7: fotodokumentace SO 02.1.1d

Návrh suché nádrže je v lokalitě historického rybníka. Suchá nádrž by doplnila kaskádu rybníků a dalších opatření navrhovaných v povodí bezejmenného toku IDVT 10252829.

Historické rybníky v lokalitě, indikační skici stabilního katastru poskytované Národním archivem

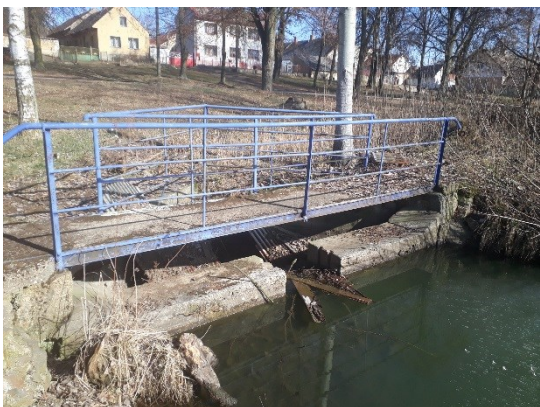
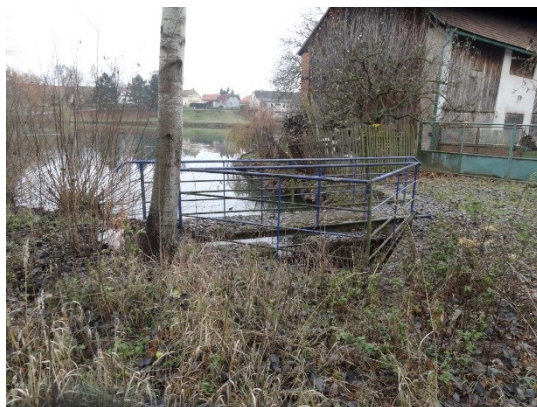
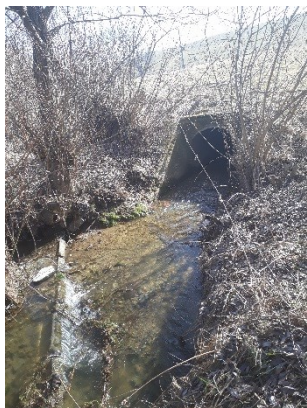
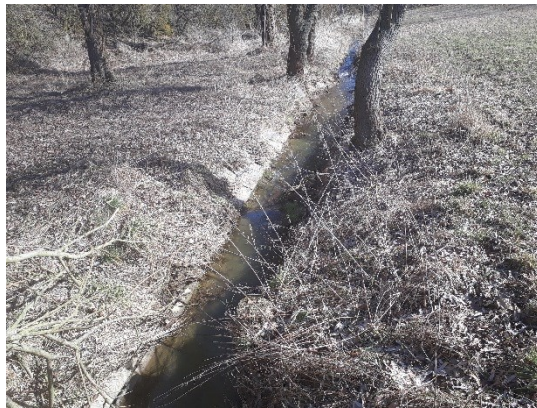
*Obr. 9: fotodokumentace SO 02.2.1 Hradecký potok - Hradecko*

Na řešeném úseku Hradeckého potoka je největším problémem z hlediska povodňového ohrožení Hradecký rybník. Stávající bezpečnostní přeliv a navazující zatrubnění je zcela nekapacitní, a to již od průtoku  $Q_5$ . K ohrožení objektu, který se nachází přímo na břehu rybníka u bezpečnostního přelivu, dochází už při průtoku  $Q_5$ . Další objekt na břehu rybníka a jeden objekt pod hrází jsou ohroženy při průtoku  $Q_{20}$ . Vzhledem k tomu, že koruna hráze není po své celé délce vedena ve stejné výšce, dochází v její severní části při průtoku  $Q_{100}$  k přelití.

Z hlediska hydromorfologického stavu je nejslabším místem toku zatrubnění v délce cca 200 m, vedoucí v louce pod obcí. Zatrubnění není kapacitní ani na průtok  $Q_5$ , a dochází k rozlivu do údolní zatravněné nivy. Nad obcí je zase koryto toku zbytečně kapacitní, přestože trasa je vedena po louce.

*Nekapacitní bezpečnostní přeliv na Hradeckém rybníce*

*Zástavba přímo na břehu rybníka, u bezpečnostního přelivu*

*Vtok do zatrubnění v louce pod obcí*

*Úprava koryta v extraviilánu pod obcí*

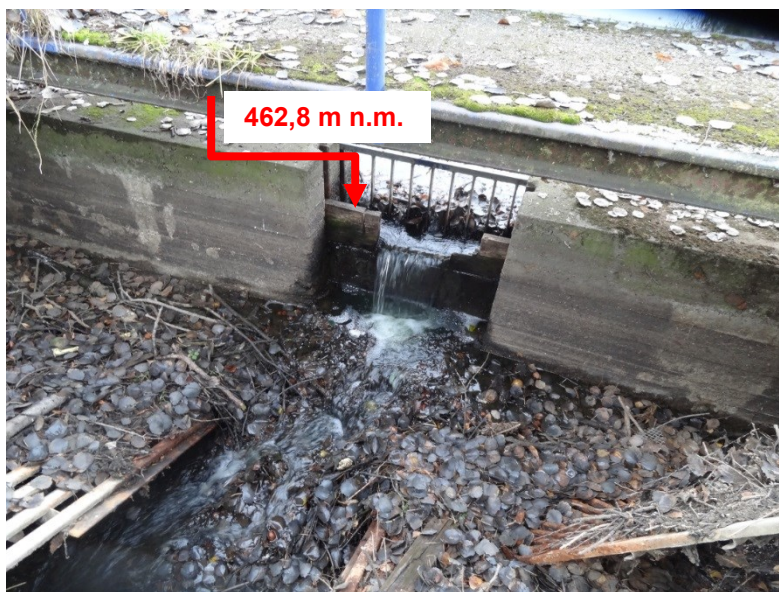
Obr. 12: Detail stávajícího bezpečnostního přelivu na Hradeckém rybníku

Bezpečnostní přeliv na Hradeckém rybníku a zatrubnění bezprostředně na přeliv navazující je nekapacitní, a to již od průtoku  $Q_5$ . Při  $Q_{100}$  dochází dokonce k přelití hráze rybníka v jejím nejnižším místě v severní části. Navrhuje se vybudování nového bezpečnostního přelivu s přelivnou hranou ve výšce 462,8 m n.m. a délkou cca 12 m. Rozměry ale byly stanoveny bez podrobného geodetického zaměření nádrže a nebrala se v úvahu transformace povodňového průtoku v nádrži. V dalších fázích projektové dokumentace je třeba návrh zpřesnit. Výška přelivné hrany odpovídá horní hraně dluže ve stávajícím bezpečnostním přelivu (viz Obr. 12). Bezpečnostní přeliv je možné vybudovat buď jako samostatný v jižní části hráze, nebo jako sdružený objekt, který by zahrnoval i nový požerák. Pro snížení délky přemostění v místě nového bezpečnostního přelivu je možné zvolit kašnový typ přelivu, tvar „kachní zobák“. Stávající bezpečnostní přeliv je možné ponechat bez úprav nebo ho zrušit. V rámci výstavby bezpečnostního přelivu se navrhuje provést také odbahnění nádrže.

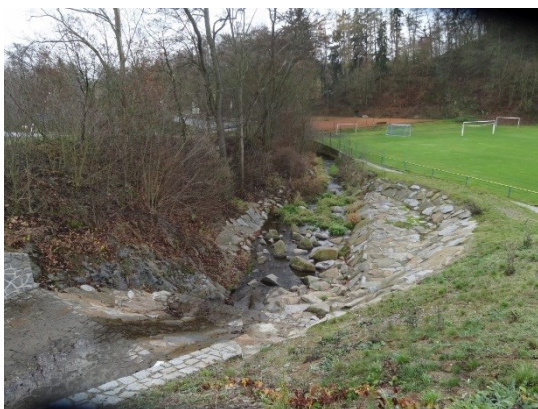
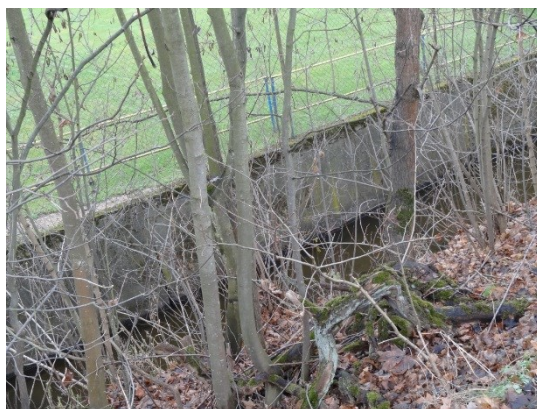
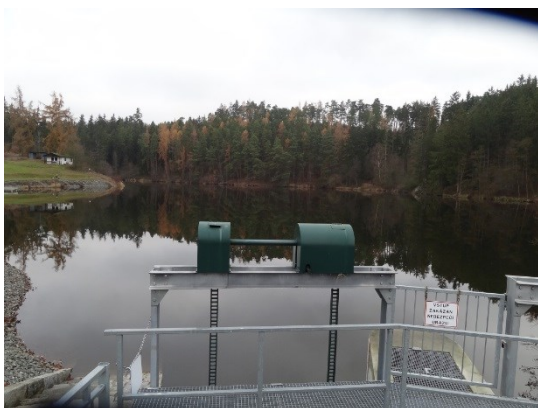
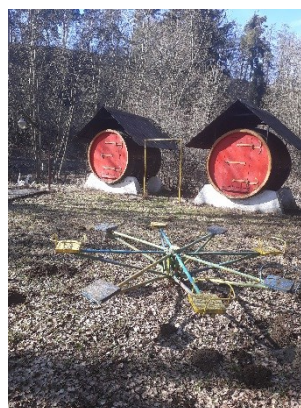
*Obr. 14: fotodokumentace SO 02.3.1 úsek pod rybníkem Ožehák*

Silniční most (komunikace 229) je kapacitní i pro průtok  $Q_{100}$ , k rozlivu do nivy dochází pod mostem, kde je ohroženo několik objektů, některé již od  $Q_5$ . Nacházejí se zde rekreační areály „Májino údolí“ a „Ve Mlejně“, některé ubytovací kapacity ale již pravděpodobně nejsou využívány (viz foto z terénního průzkumu). Pro tyto objekty je navržena individuální ochrana.

*Koryto pod hrází rybníka Ožehák, vedle fotbalového a tenisového hřiště*

*Detail betonové zdi na pravém břehu vedle fotbalového hřiště*

*Rybník Ožehák*

*Pravděpodobně nevyužívané rekreační kapacity*

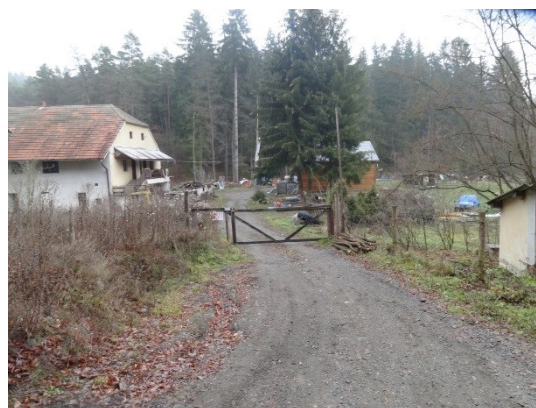
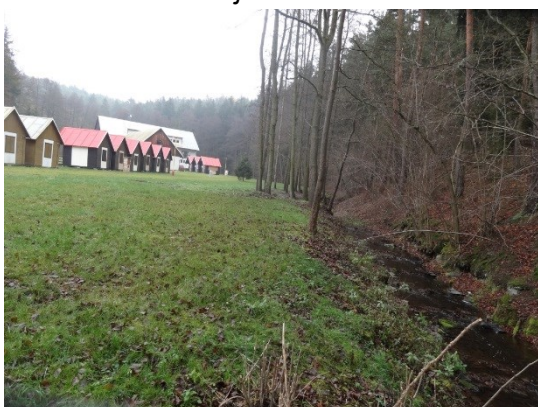
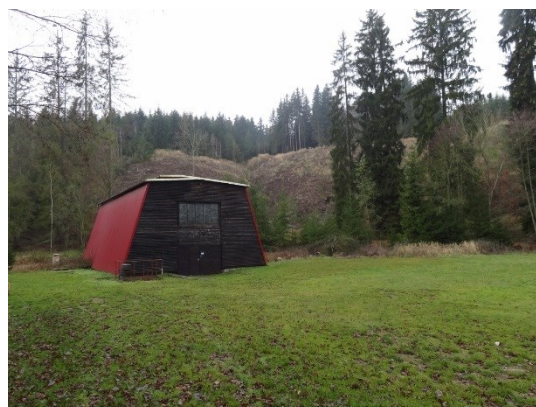
*Obr. 16: fotodokumentace SO 02.3.2 úsek v lokalitě Tišina*

Cca 200 m od chatové osady níže po toku se nachází trvale obydlený objekt, s chovem hospodářských zvířat. Tato „farma“ je přímo na břehu toku, takže k ohrožení dochází už od  $Q_5$ .

Asi 1 kilometr pod farmou se rozkládá Rekreační areál Tišina, chatový tábor včetně objektu ČOV. Část areálu je ohrožena už při  $Q_5$ , zbytek při vyšších průtocích. Při  $Q_{100}$  jsou ohroženy všechny objekty v areálu.

*Bývalá hráz pod chatovou osadou, tok Javornice je na fotce vlevo*

*Farma na břehu toku*

*Rekreační areál Tišina, pohled proti proudu Javornice*

*Objekt ČOV v rekreačním areálu Tišina*

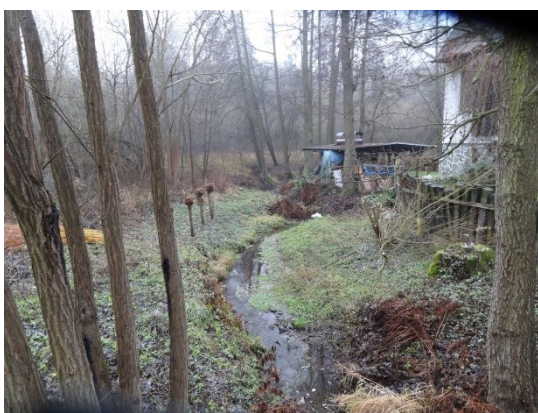
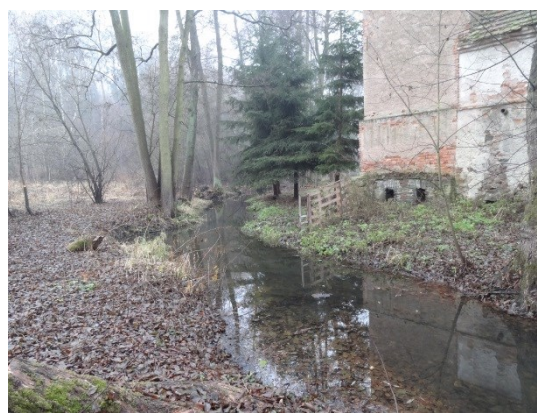
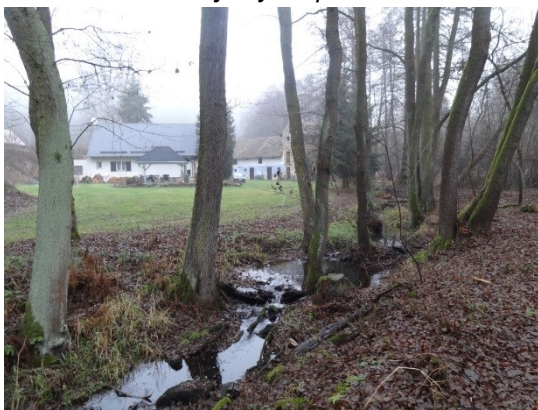
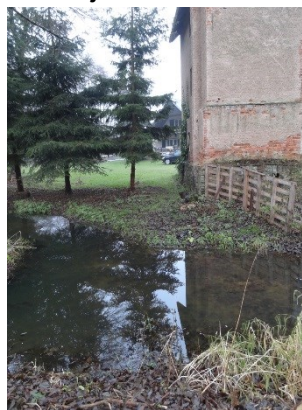
*Obr. 18: fotodokumentace SO 02.3.3 úsek v lokalitě Zátíší*

V obci Čistá jsou ohroženy 3 objekty v místní části Zátíší na pravém břehu Javornice, využívané pravděpodobně pouze k rekreačním účelům. Objekty jsou velmi blízko toku, takže jedna z budov je ohrožena už od Q<sub>5</sub>. V lokalitě Zátíší je konec modelovaného úseku Javornice. Nicméně výše po toku nad tímto úsekem se nachází kaskáda 5 větších vodních nádrží. Jako vhodné opatření pro ochranu zástavby v lokalitě Zátíší, ale i níže po toku, a pro celkové zvýšení retence vody v krajině, byla prověřena možnost zvýšení retenční schopnosti těchto rybníků. Další možností je individuální ochrana těchto tří ohrožených objektů.

*Ohrožené objekty na pravém břehu*

*Jedna z budov je téměř na břehové hraně*

*Zahrady zasahují až k toku*

*Mezi budovou a korytem toku je minimální převýšení*

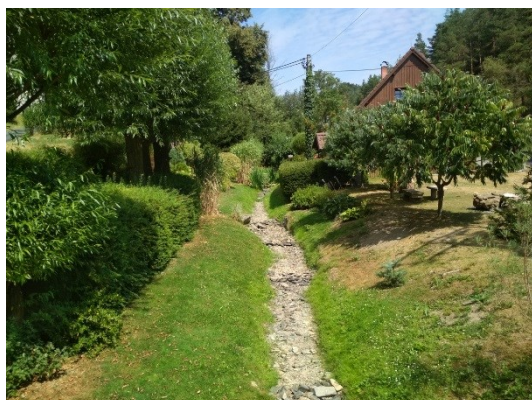
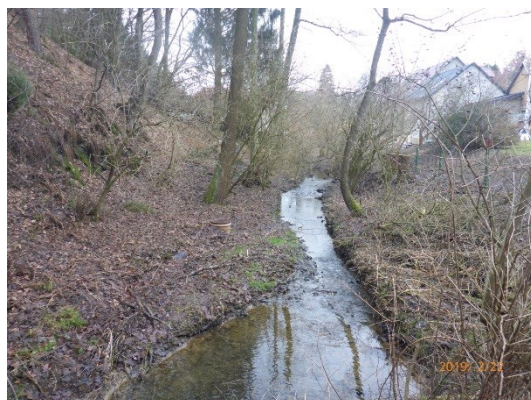
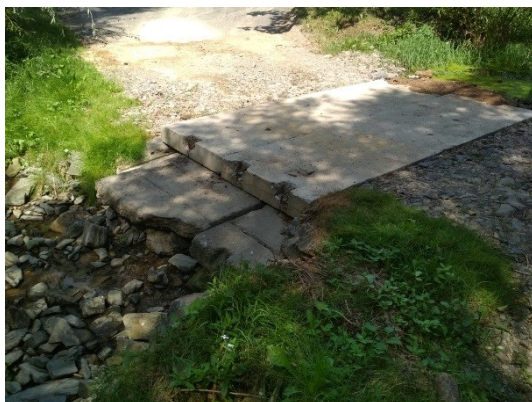
*Obr. 21: fotodokumentace SO 02.4.1 Krakovský potok*

Úsek Krakovského potoka řešený v rámci této studie začíná nad intravilánem obce Krakovec a končí soutokem s Šípským potokem. V obci vodní tok prochází několika zahradami, je křížen řadou mostků. V jižním směru v obci přibývá úprav na vodním toku. Nejprve je vodní tok napřímen v lichoběžníkovém korytě s opevněným dnem. Následně je jednostranně nebo oboustranně koryto svázáno do obdélníkového tvaru zdmi. V průběhu terénního šetření (08/2018) byl vodní tok vyschlý, voda se vyskytovala pouze v několika zastíněných tůňích.

Na soutoku s Šípským potokem je vybudován brod z betonových panelů. Za běžných průtoků jsou panely jak přelévány, tak podtékány a dochází k jejich podemletí.

*Vodní tok v zahradách*

*Vodní tok nad obcí Krakovec*

*Brod přes Krakovský potok*

*Vysychající opevněné koryto*

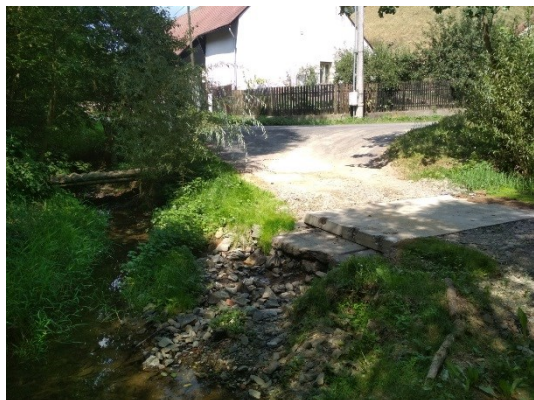
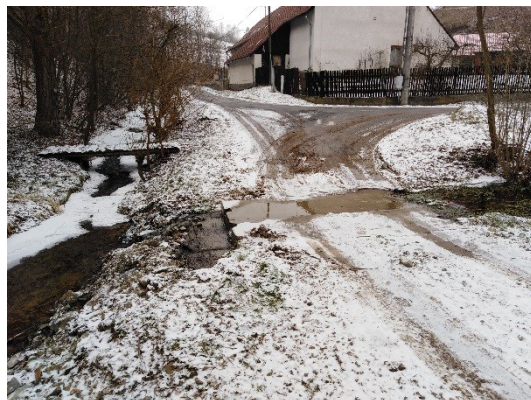
Obr. 23: fotodokumentace SO 02.4.1a

Brod na soutoku Krakovského potoka a Šípského potoka v současném stavu nese známky poškození. Brod tvořený betonovými panely je přetékán i podtékán. Pod brodem dochází k vymílání podkladové vrstvy, viz následující fotografie. Jelikož brod plynule nenavazuje na Šípský potok vyvábí i překážku pro migraci vodních živočichů.

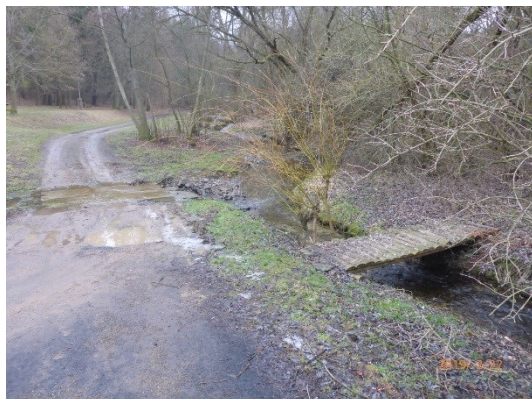
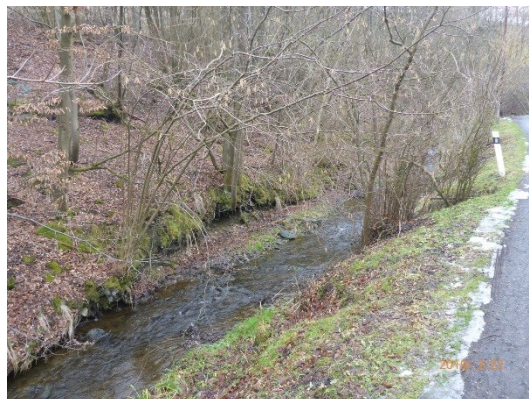
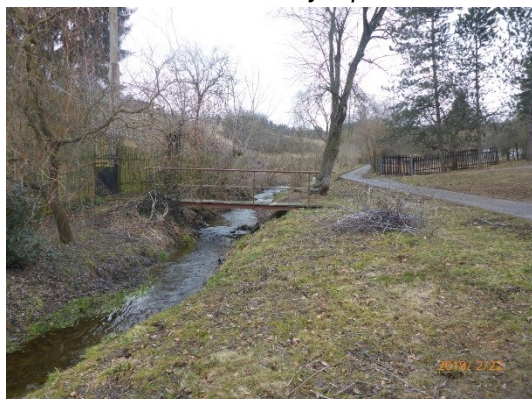
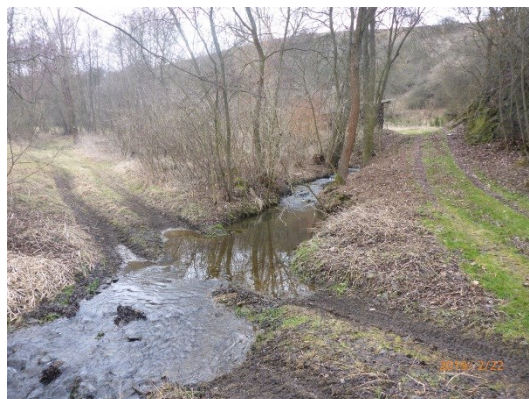
*Obr. 24: fotodokumentace SO 02.4.1 Krakovský potok*

Šípský potok je řešeným v rámci studie v úseku nad obcí Krakovec, až pod soutok s Krakovským potokem. V úseku kříží vodní tok brod, lávky a jeden most. Dále je v úseku odběr vody pro náhon bočního rybníka v podobě dřevěného stupně. Ten na Šípském potoce tvoří migrační překážku pro vodní organismy. Vodní tok je v lokalitě z větší části levobřežně omezen místní komunikací, pravobřežně pak svahem s lesním nebo lučním porostem.

*Soutok s Krakovským potokem*

*Vodní tok v obci Krakovec*

*Brod přes Šípský potok*

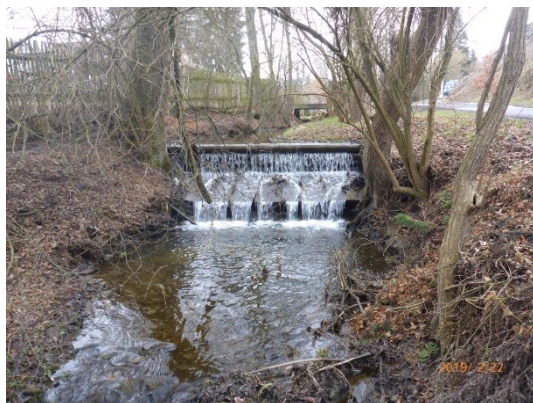
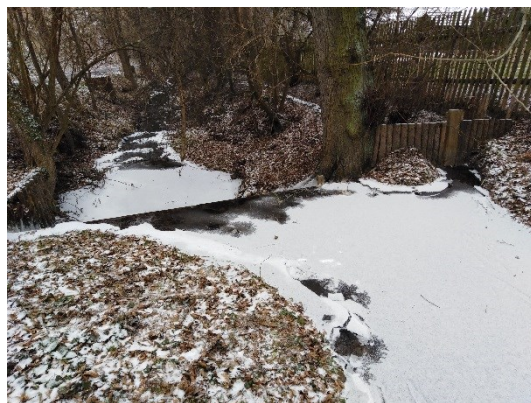
Obr. 26: fotodokumentace SO 02.4.2a

Návrhem je vybudování rybího přechodu pro umožnění migrace vodních organismů v toku Šípského potoka. Návrh počítá s vybudováním balvanitého skluzu s obdobně opevněnými břehy, z důvodu prevence poškození břehů. Skluz by byl koncipován tak, aby zachoval možnost odběru vody pro náhon do rybníka na pravém břehu Šípského potoka. Pro zajištění migrační prostupnosti je balvanitý skluz navržen ve sklonu 1:25, tudíž jeho délka bude přibližně 25 m.

Migrační překážka - stůp

Stůp a náhon s hradítkem pohled po proudu

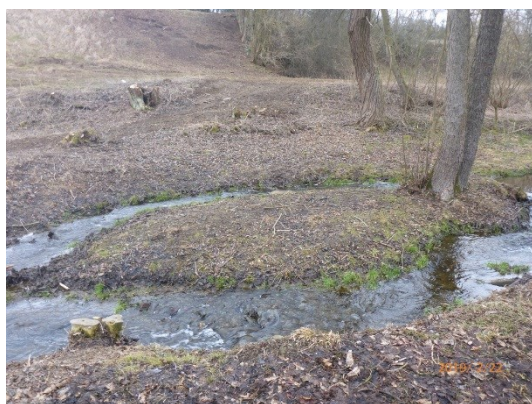
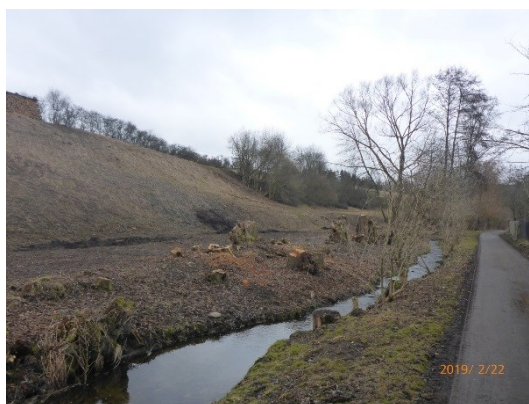
Obr. 27: fotodokumentace SO 02.4.2b

Návrhem je podpora pravostranných rozlivů. Návrh bude korespondovat s plánem obce na vytvoření rozvojových ploch na pravém břehu Šípského potoka. Podpora rozlivů řešena snížením sklonu pravého břehu, viz příčný profil SO 02.4.2b. Z důvodu minimalizace případného křížení návrhu revitalizace s rozvojovým záměrem obce, bude návrh posuzován v dalších částech studie.

Šípský potok v lokalitě

Prostor pro neškodný rozliv, protiproudový pohled

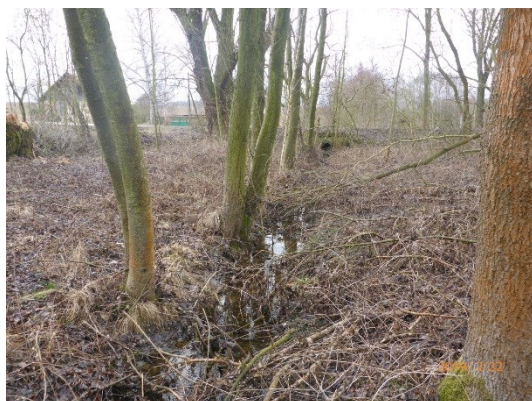
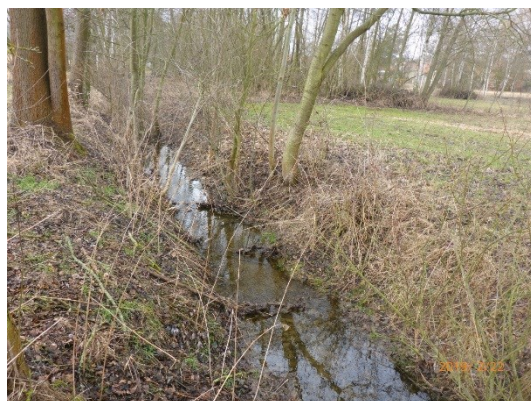
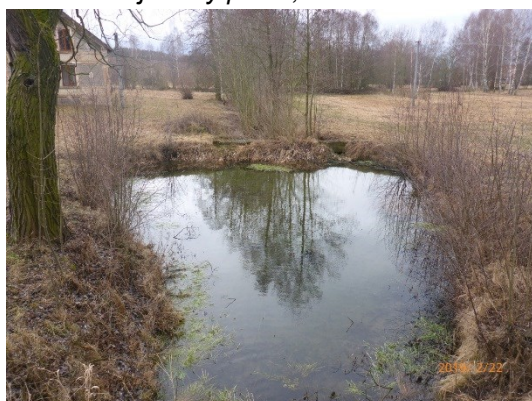
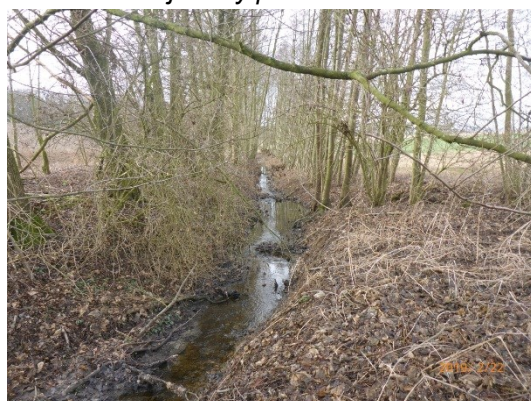
Svinařov je místní část městyse Slabce. Východně od Svinařova pramení v polích Modřejovický potok, jihovýchodně je křížen silničním mostkem komunikace 23312, vlévá se do malého průtočného rybníčku a následně protéká poli a loukami směrem nejprve k západu a následně se stáčí k jihu. V úseku jižně od obce má Modřejovický potok mělké koryto a dochází k vybřežení již od Q<sub>5</sub>.

*Modřejovický potok - Svinařov**Obr. 29: fotodokumentace SO 02.5.1***Závěry analytické části**

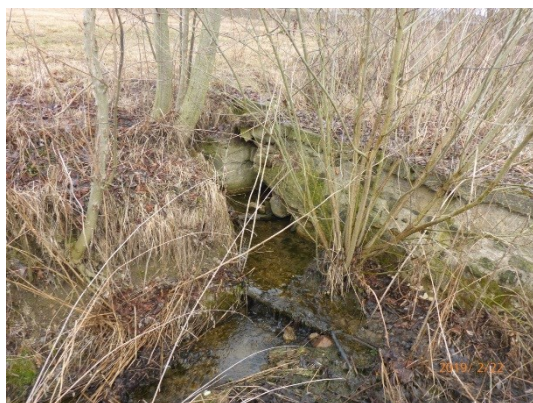
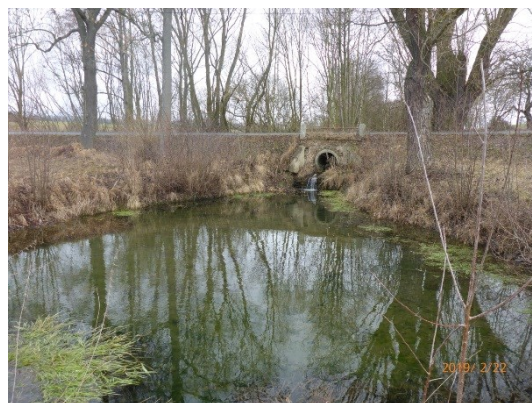
Obr. 31: fotodokumentace SO 02.5.1a

Průtočný rybníček se nachází v blízkosti mostu komunikace 23312 přes Modřejovický potok. Hráz je v destrukci. Jedná se o malý rybníček s celkovou plochou cca 250 m<sup>2</sup>, protržení hráze neznámá riziko vzniku zvláštní povodně. I přes to jako vodní dílo by mělo mít objekty v bezpečném stavu.

Hráz rybníčka - Svinařov

Rybníček k rekonstrukci - Svinařov

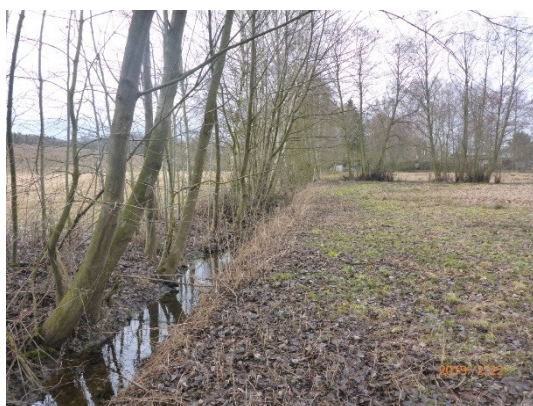
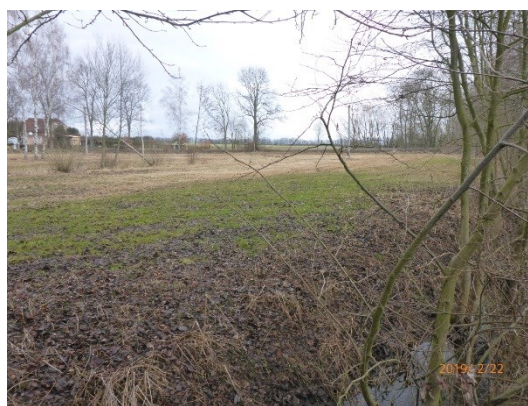
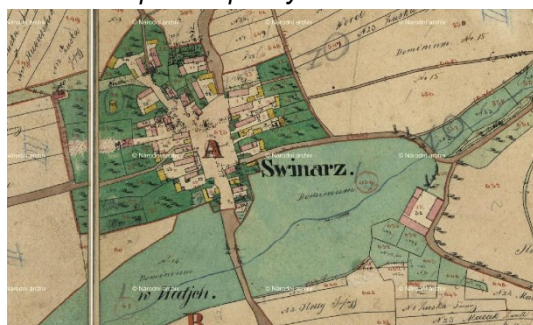
Obr. 32: fotodokumentace SO 02.5.1b

Návrhem je podpora přirozených neškodných rozlivů Modřejovického potoka v prostoru jižně od Svinařova. Návrh počítá s vytvořením pásu pro přirozený vývoj Modřejovického potoka. Vodní tok by v pásu volně meandroval. Lokálně by byly vytvořeny tůňe a sníženy břehy, aby docházelo k pravidelnému rozlivu již za průtoků nižších než s jednoletou dobou opakování. Zasažené území mimo vodní tok je v současné době využíváno jako trvalý travní porost. Po realizaci by nedošlo k významnějšímu omezení ve využití.

Prostor pro bezpečný rozliv - Svinařov

Indikační skici stabilního katastru (poskytnuto Národním archivem)

Ortofoto Svinařova z 50. let (poskytnuto VGHMÚř Dobruška)

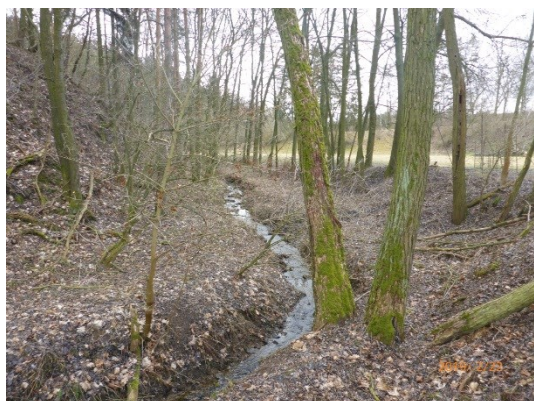
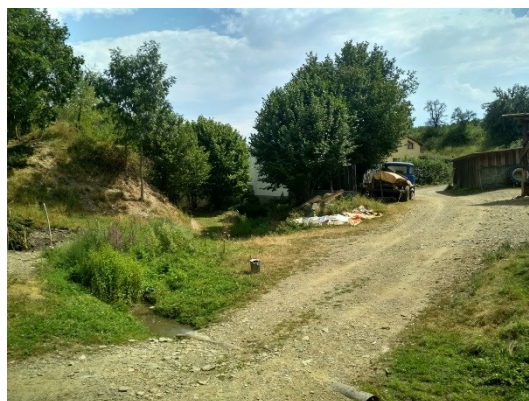
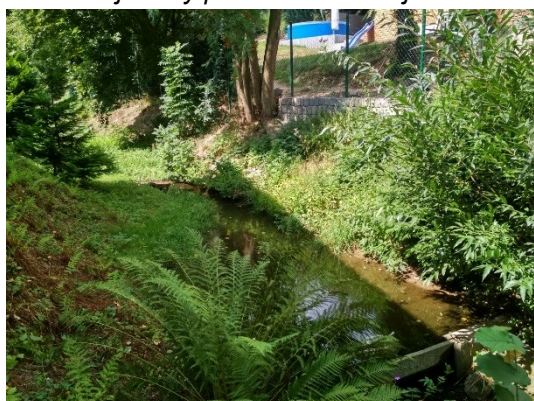
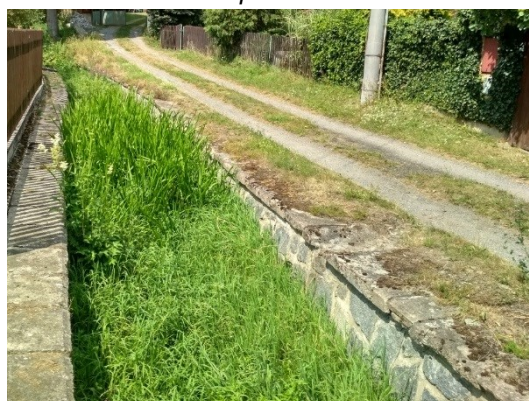
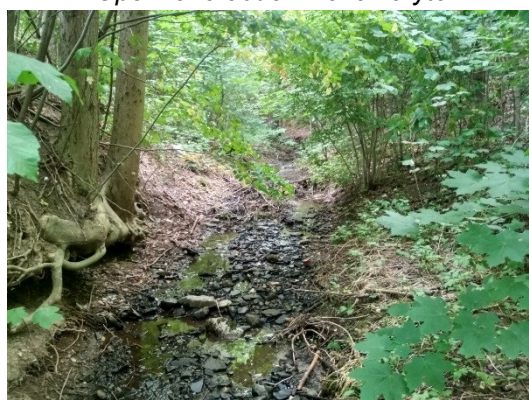
Obr. 33: fotodokumentace SO 02.5.2

V jižní části řešeného úseku Modřejovického potoka protéká vodní tok zástavbou Modřevovic. Na poměrně krátkém úseku cca 650 m vodní tok mění několikrát své charakteristiky., viz následující fotodokumentace. Od velmi přírodního toku, po velmi upravený tok s opevněným obdélníkovým korytem a zpět k přírodnímu vodnímu toku. Vodní tok je v Modřevovicích opakovaně křížen mosty a lávkami.

Opevněné obdélníkové koryto

Lichoběžníkové koryto

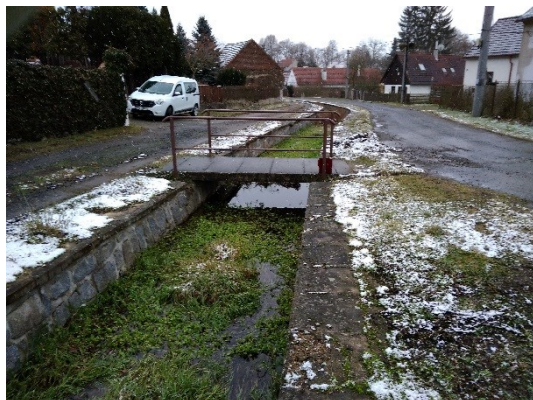
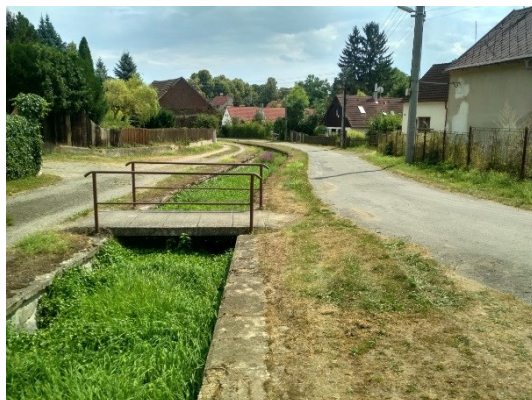
Obr. 35: fotodokumentace SO 02.5.2

Návrhem je rekonstrukce a zkapacitnění mostku na ř.km 4,46. Ten je nekapacitní již od průtoků odpovídající době opakování pět let. Světla výška pod spodní mostovkou je cca 0,65 m. Návrhem je zvýšení průtočného profilu alespoň neškodné provedení  $Q_5$ . To značí zajistit s bezpečnostním převýšením světlu výšku pod spodní mostovkou 1 m. S navýšením mostku o 0,35 m se pojí oboustranné navýšení předmostí, případně vybudování schodů, tj. omezení bezbariérovosti. Alternativou je vybudování mobilního mostku, v případě povodňových průtoků bezpečně odstranitelného.

Nekapacitní mostek

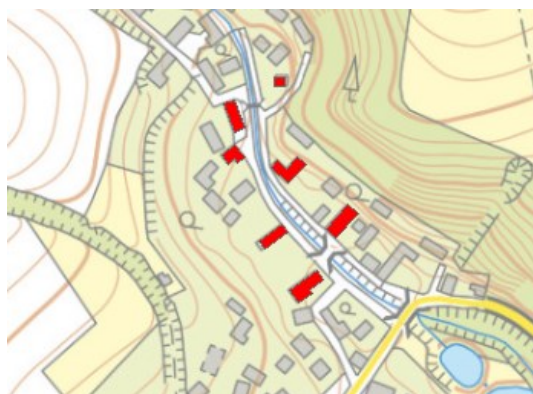
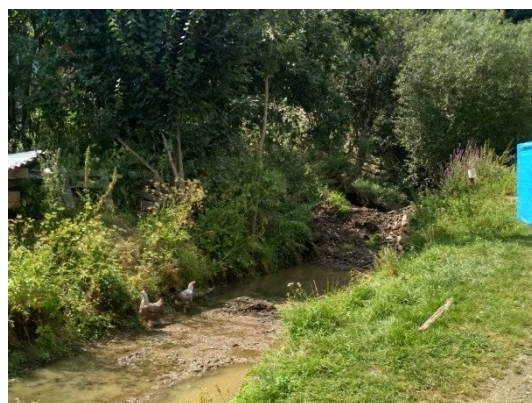
Obr. 36: fotodokumentace SO 02.5.2

V řešeném úseku Modřejského potoka je ohroženo 9 objektů průchodem povodňových odpovídajícím době opakování sto let. Pro tyto objekty se navrhuje individuální ochrana nemovitostí (např. zvýšení podezdívky plotu). Realizace souvislé stavby PPO v požadovaném rozsahu zátopu by byla pravděpodobně ekonomicky neobhájitelná.

Během terénního průzkumu bylo nalezeno přehrazení toku zeminou, které pravděpodobně sloužilo pro zajištění vody pro hospodářská zvířata, viz následující obrázek. V případě povodňové události může dojít ke splachu takovéto hráze a následnému ucpání mostů a jiných objektů níže po toku, čímž se může navýšit povodňového ohrožení. Zástupci obce, případně správci vodních toků, by měli dohlédnout na minimalizaci podobných samoúčelných a potenciálně nebezpečných opatření.

Objekty pro individuální ochranu

Zemina ve vodním toku

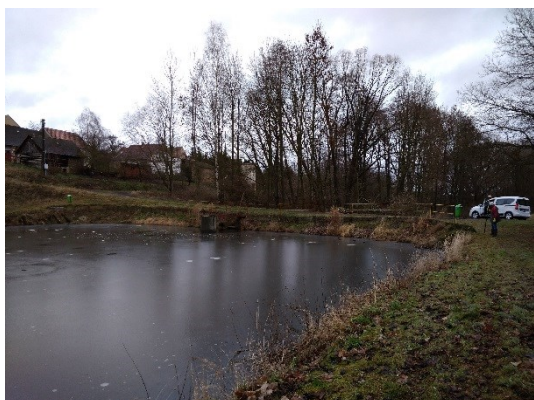
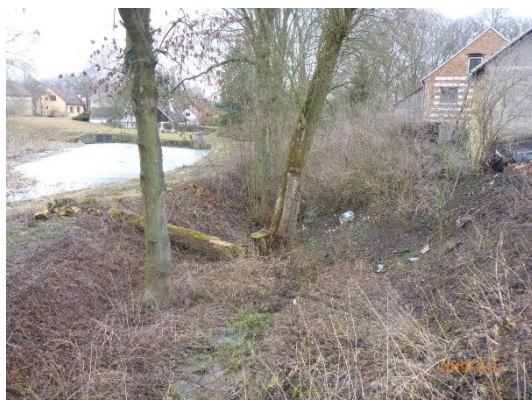
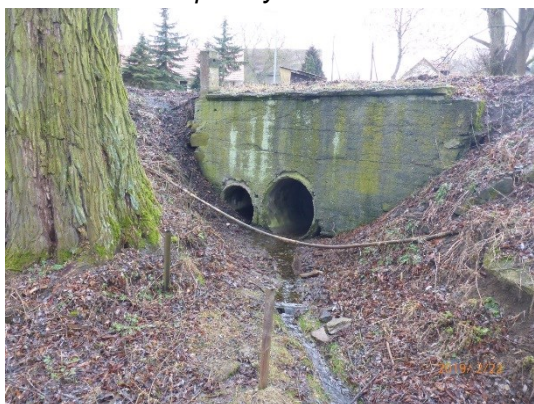
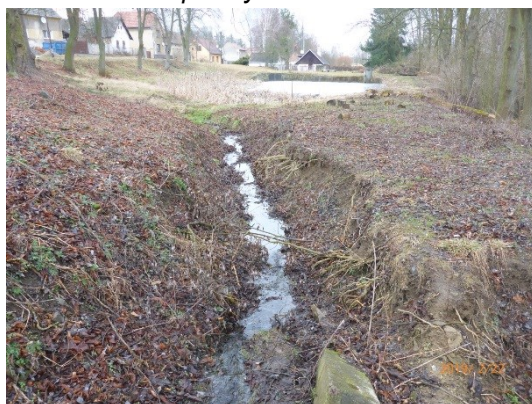
*Stávající koryto toku**Obr. 38: fotodokumentace SO 02.6.1***Závěry analytické části**

Pravostranný přítok Tyterského potoka pramení západně od zástavby místní části Skupá v blízkosti tělesa komunikace 233. Při vstupu do intravilánu obce byl hodnocen kritický bod (11002836), v rámci kterého byla navržena opatření na zmírnění povodňového a erozního ohrožení (SO 01.23). Po vstupu do zástavby místní části překonává vodní tok vodní stupeň o výšce cca 1 m. V obci kříží místní komunikaci dvěma propustmi (2xDN 800) a následně teče do horního (návesního) rybníčka. V dokumentacích (CEVT) je rybníček jako boční, ale vodní tok do něj ústí přímo. Vodní tok dále pokračuje zařízlým korytem do druhého rybníka, u kterého jako bezpečnostní přeliv slouží tři propusti 3xDN 500.

*Skupá – rybník dolní*

*Skupá - rybník návesní*

*Nekapacitní propustek*

Z analytické části vyplývá, že k ohrožení dochází od průtoků  $Q_{20}$ , kdy se jedná o tři rezidenčních objekty. Problematický celkový stav vodního toku, křížení s místní komunikace zajištěné dvěma propustmi DN 800 nevychází jako dostatečné a může docházet k přelítí komunikace. Obdobně bezpečnostní objekt u spodního rybníka 3xDN 500 vychází jako nekapacitní. Dle hydrotechnického posouzení zde dochází k přelítí hráze již od  $Q_5$ .

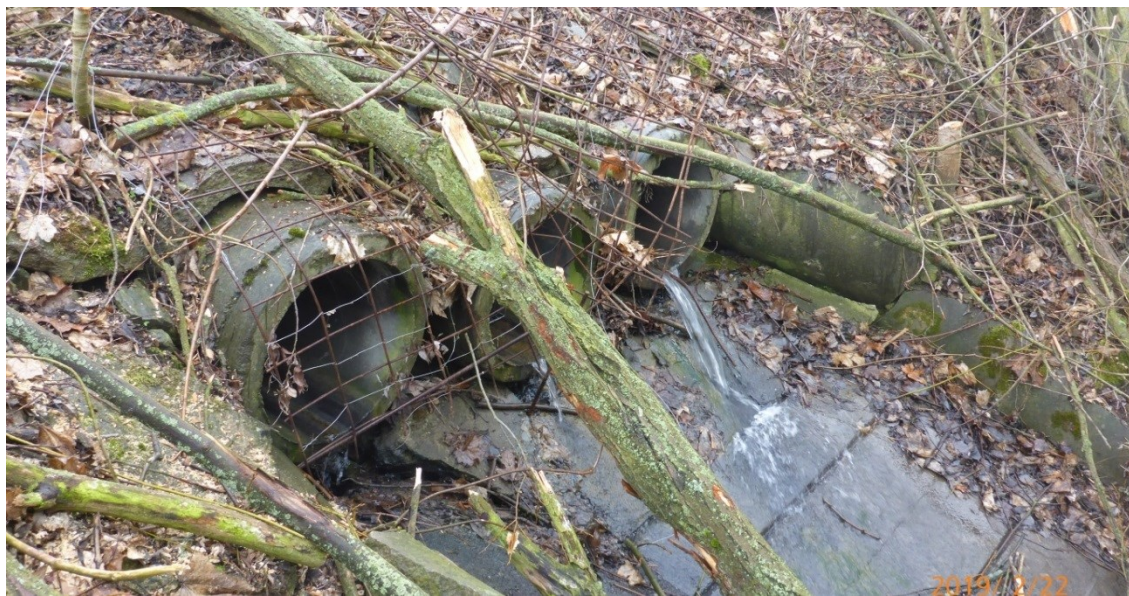
Obr. 40: fotodokumentace SO 02.6.1a

V rámci tohoto opatření je navržena úprava manipulačního řádu spodního rybníka, která by vedla ke snížení normální hladiny. Bylo posuzováno snížení normální hladiny rybníka ve dvou variantách – o 10 a 20 cm. Díky snížení hladiny by byl získán retenční prostor, který by mohl být využit pro transformaci povodňové vlny. Charakteristiky nádrže a výpočet retenčního objemu byly odhadnuty na základě DMR 5G a databáze DIBAVOD.

Vzor nouzového BP

Stávající odtok z rybníka

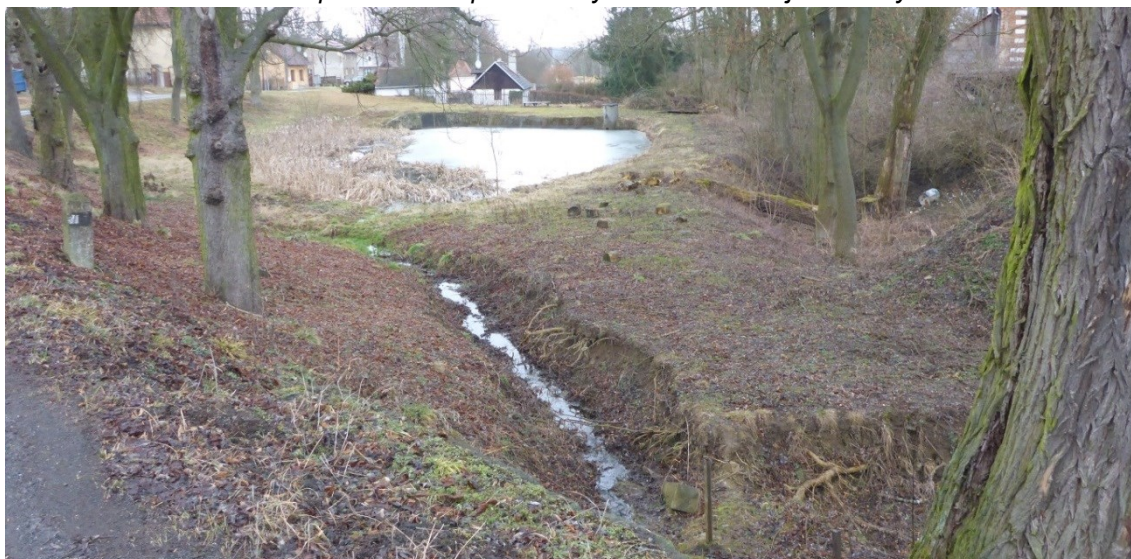
Obr. 41: fotodokumentace SO 02.6.1b

Součástí návrhu je i vybudování bezpečnostního přelivu.

Vzor bezpečnostního přelivu s vývarem do stávajícího koryta

Stávající koryto toku ústící přímo do rybníka

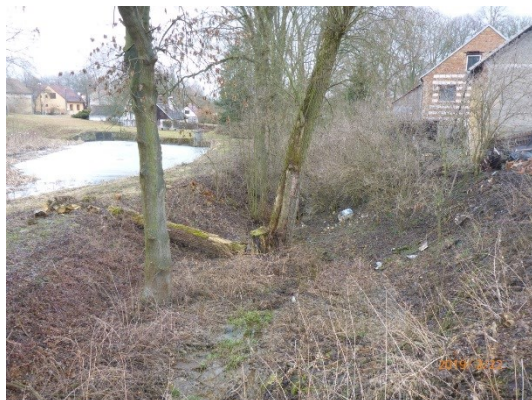
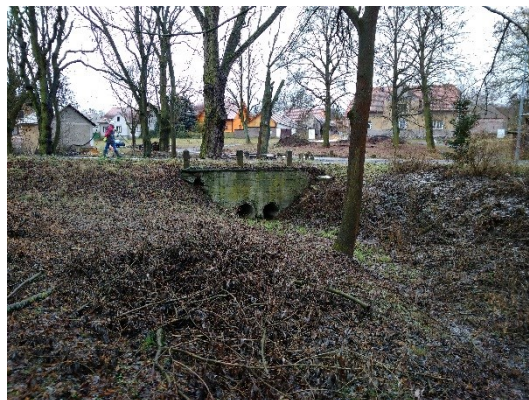
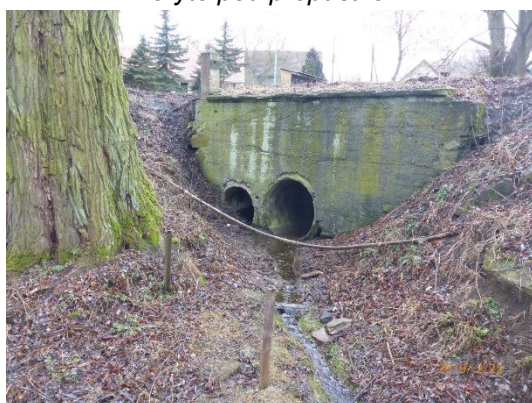
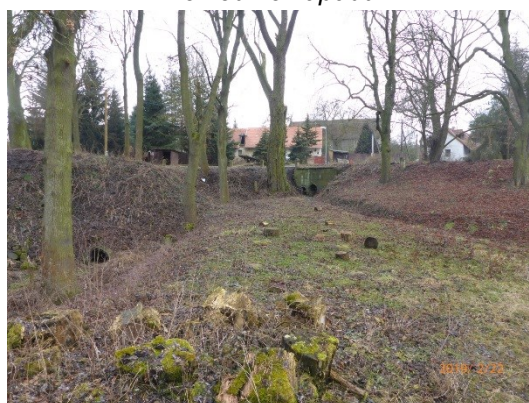
Obr. 43: fotodokumentace SO 02.6.1d

Předmětem návrhu je nahrazení trubních propustí 2x DN 800 propustí rámovou 2500x2000. Ta by zajistila neškodné provedení zvýšených průtoků. Realizace tohoto opatření by měla být v souběhu s realizací SO 06.1c, tedy vybudování řádného koryta a rozdělovacího objektu pod propustí.

Koryto pod propustkem

Pohled ze západu

Pohled z východu

V současné době je propustek tvořen dvěma propustmi DN 800 na nátok, jedna z propustí je na vyústění DN 1000. Dle hydrotechnického posouzení z analytického části studie je propustek zahlcen již od průtoků odpovídajícím  $Q_5$  a může k následnému vzdutí a k přelítí komunikace od  $Q_{20}$ . Při přelítí tělesa komunikace by jednak došlo k jejímu poškození a jednak by hrozilo poškození návesního rybníčka umístěného pod komunikací.

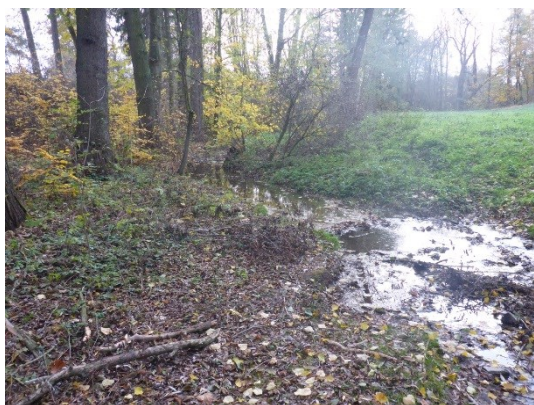
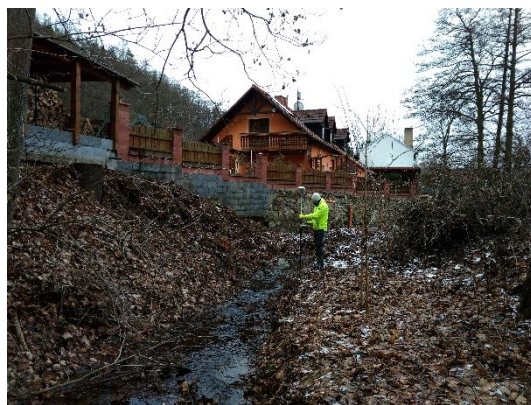
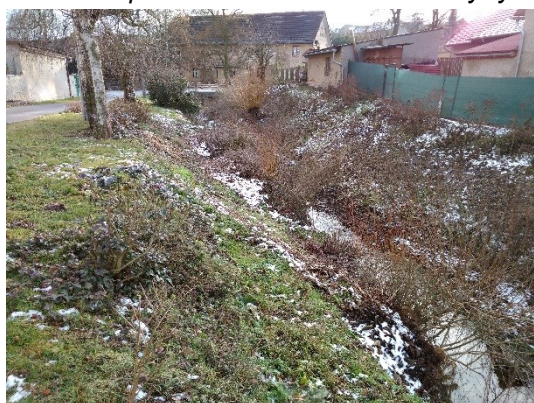
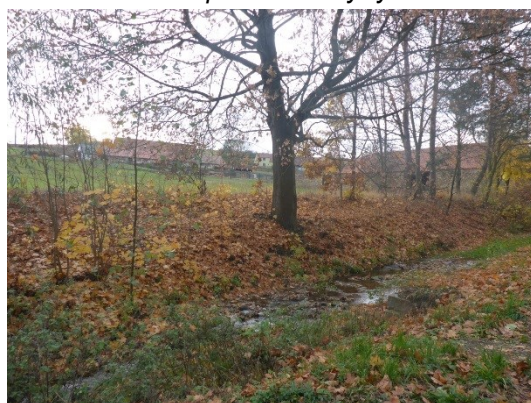
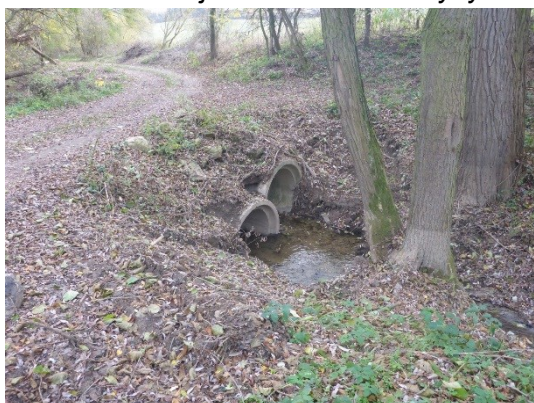
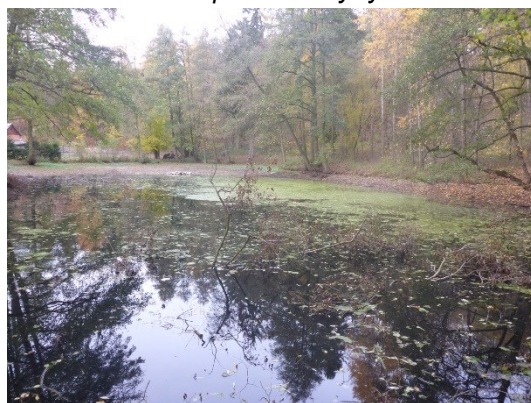
Obr. 45: fotodokumentace SO 02.7.1

Řešený úsek Tyterského potoka začíná nad komunikací 2336, kde je vodní tok v zařízlém údolí s přiléhajícími lesními porosty. Následně vodní tok vstupuje do intravilánu obce Tytry, kde je výrazně upraven, lokálně až do opevněného obdélníkového koryta. Prochází průto

Lokalita pro suchou nádrž nad obcí Tytry

Vstup do obce Tytry

Vodní tok v jižním úseku obce Tytry

Tok pod obcí Tytry

Propustek na konci úseku

Boční rybník na konci úseku
