## B.1.SO 02 TEXTOVÁ ČÁST

# Studie odtokových poměrů včetně návrhů možných protipovodňových opatření v povodí vodního toku Berounky Subpovodí horní Berounka

Studie

08/2019

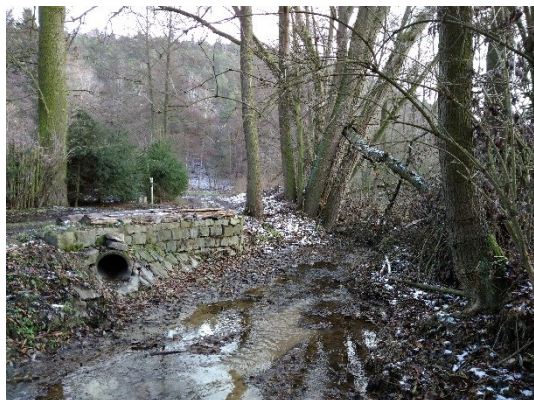
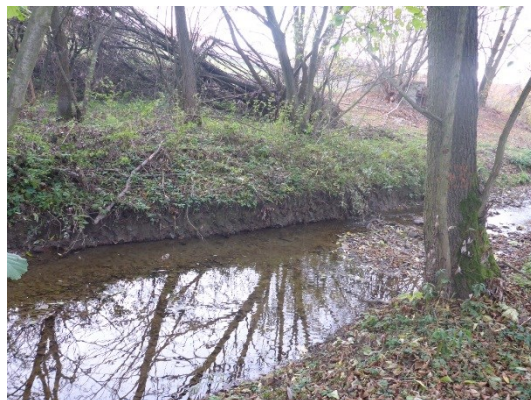
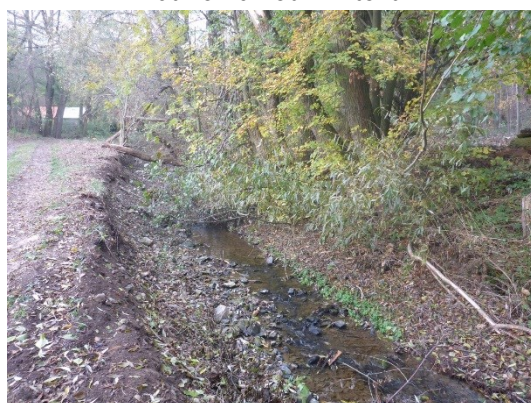
Obr. 47: fotodokumentace SO 02.7.1a

Rozdělovací objekt do rybníčka

Nátrže na vodním toku

Vodní tok v lokalitě

Vodní tok pod lokalitou

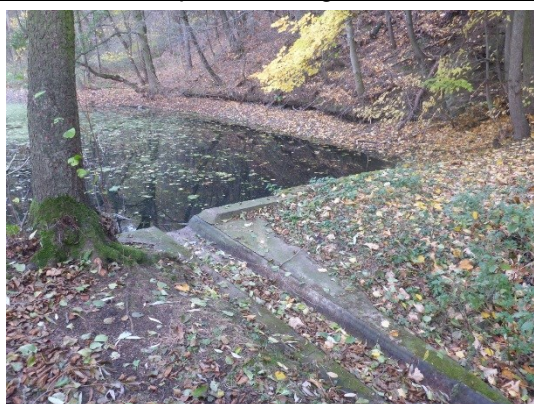
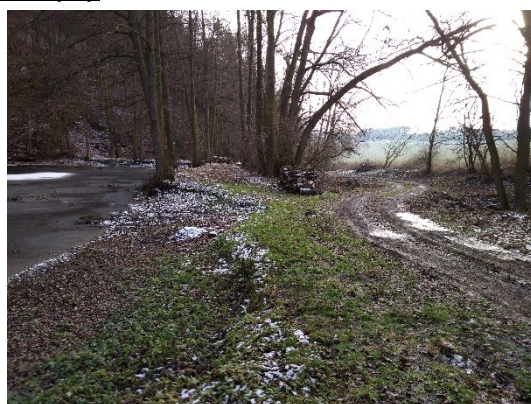
Obr. 48: fotodokumentace SO 02.7.1b

Bezpečnostní objekt na hrázi rybníka

Hráz rybníka – plocha mezi rybníkem a tokem

V rámci tohoto opatření je navržena i rekonstrukce bezpečnostního přelivu, který je v současné době poškozený.

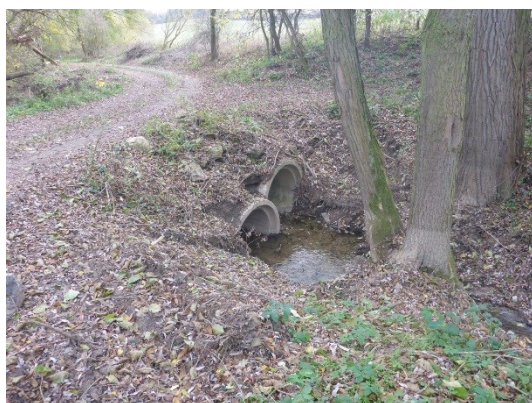
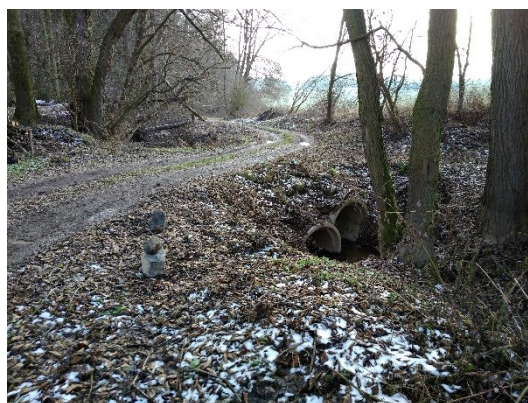
V současné době je v poškozený. Dle hydrotechnického posouzení je nekapacitní již do Q<sub>5</sub>, kdy dochází k zahlcení a vzduť vody nad propustkem. Následně je ohroženo těleso hráze bočního rybníka i samotný propustek. Během terénní pochůzky bylo potvrzeno poškození propustku.

V současné době jsou zde umístěny trubní propusti 2xDN 1000. Návrhem je nahrazení trubních propustů rámovou propustí (benešův rám) o rozměru 2000 x 1500. Alternativním návrhem by bylo v lokalitě vybudování zpevněného brodu.

Propustek

propustek

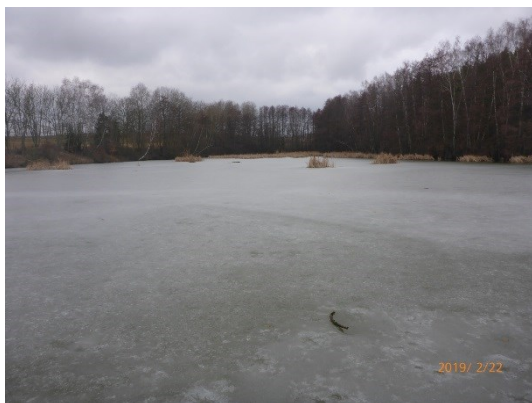
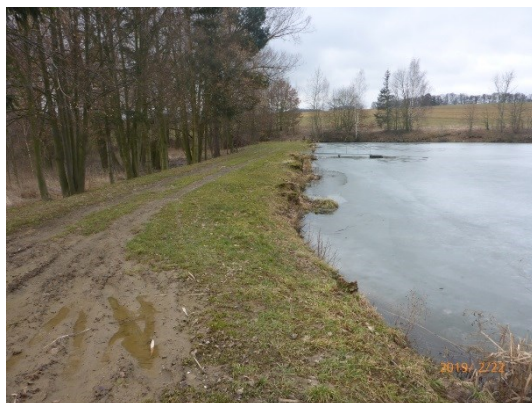
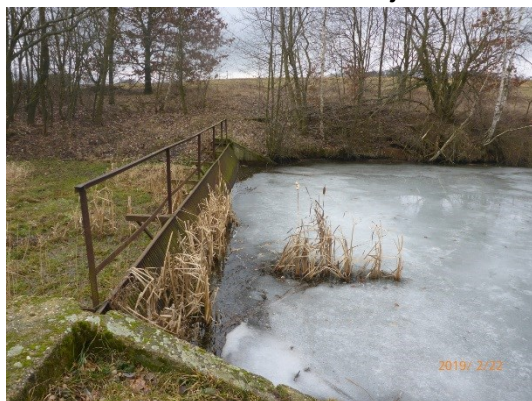
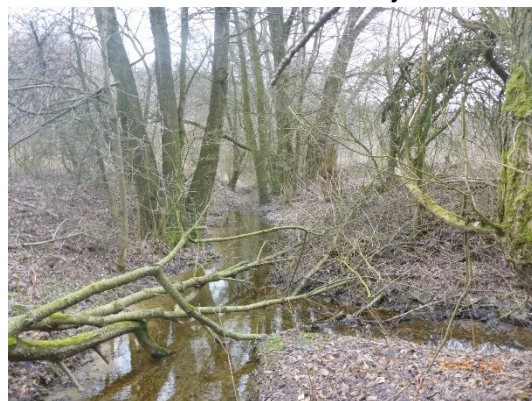
Obr. 50: fotodokumentace SO 02.7.2

Severně od obce Panoší újezd se na Tyterském potoce nachází průtočný rybník, ř. km 11,6. Terénní pochůzkou nebyly odhaleny zjevné projevy poškození hráze. Hráz má požerák a bezpečnostní přeliv o délce cca 12 m.

Vodní nádrž nad Panoším újezdem

BP rybníka

Vodní tok pod hrází

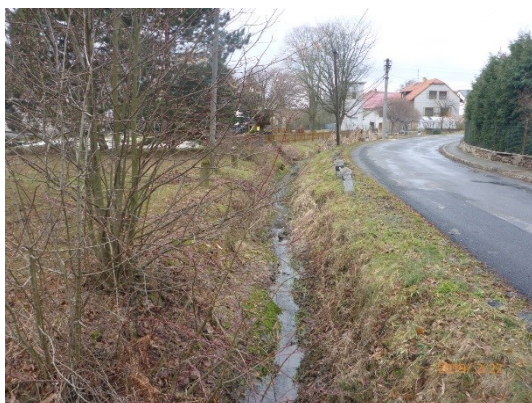
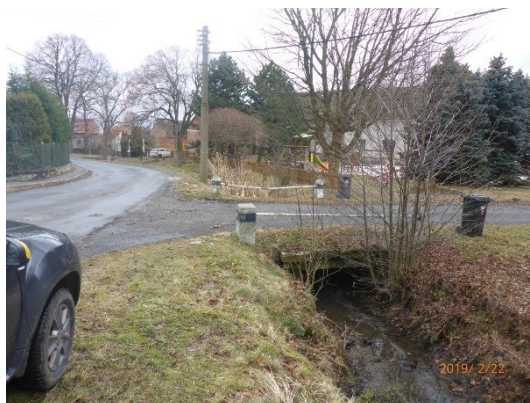
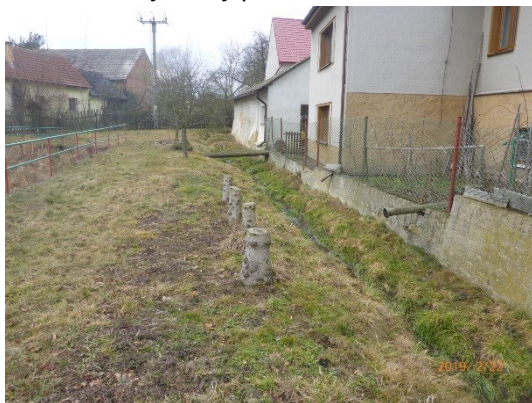
Úsek vodního toku se nachází v pramenné oblasti Tyterského potoka v místní části Hvozd. V Oblasti zástavby je vodní tok napřímen veden v blízkosti komunikace lichoběžníkovým korytem. Na začátku obce protéká vodní tok soukromými zahradami, kde je křížen ploty a slouží zde jako zdroj vody pro hospodářská zvířata. Následně protéká v blízkosti rybníčku/požární nádrže a parkem. Vodní tok je křížen silničními mosty s nízkou kapacitou. Na konci řešeného úseku vodní tok opouští zástavbu Hvozdu a vtéká mezi luční porosty.

Tyterský potok - Hvozd

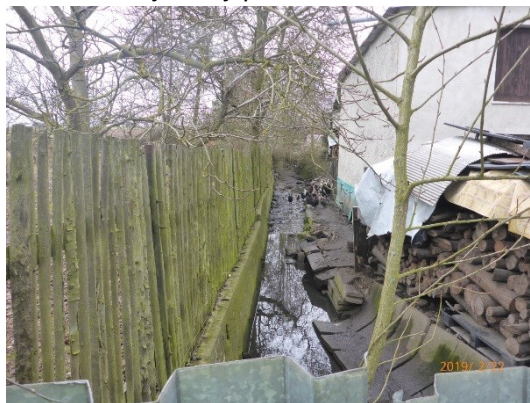
Obr. 52: fotodokumentace SO 02.7.3

Tyterský potok - Hvozd

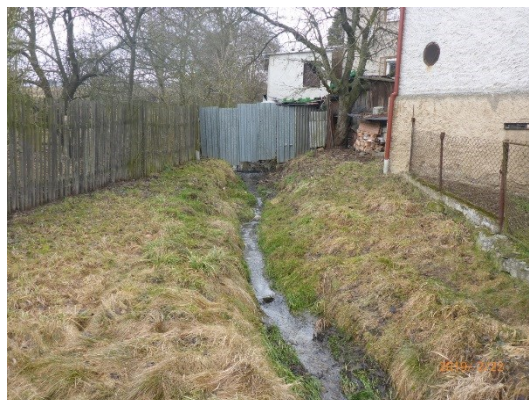
Obr. 54: fotodokumentace SO 02.7.3

Objekty pro individuální ochranu

Přehrazení vodního toku

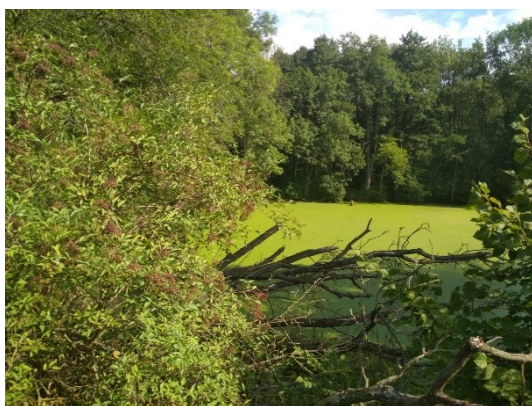
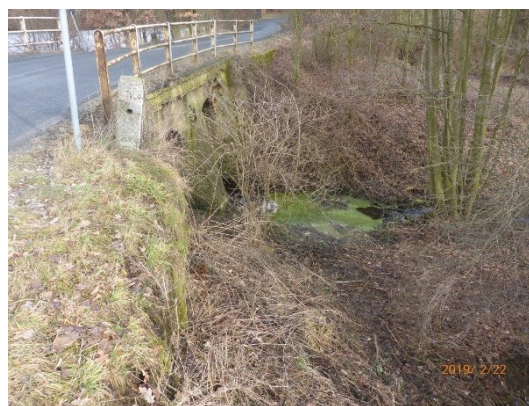
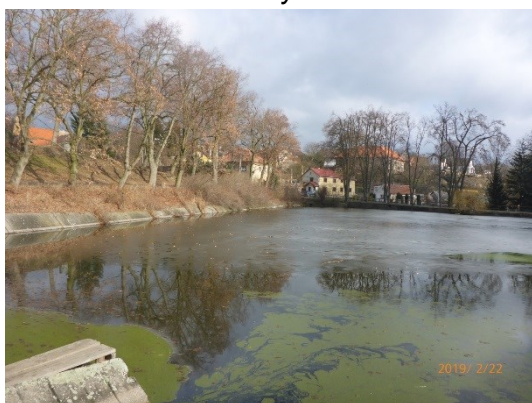
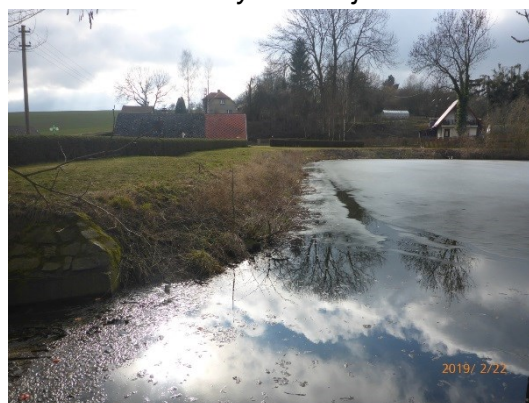
Obr. 56: fotodokumentace SO 02.8.1

Hlavním intravilánem v řešeném úseku Všetatského potoka je obec Všetaty. Zde prochází vodní tok třemi průtočnými rybníky a dvakrát vstupuje do zatrubnění a překonává stupeň o výšce cca 7 m. Průtočné rybníky ve Všetatech jsou výrazně opevněny, prostřední rybník je ze všech stran opevněn betonovými tvárnicemi o sklonu kolmém či cca 1:1. Během terénní pochůzky nepotvrdil starosta zkušenosti s historickými povodněmi. Obec je v případě potřeby připravena vytvořit nouzový odtok z Prostředního rybníka narušením místní komunikace jdoucí po hrázi rybníka.

Zadní rybník

Zadní rybník - objekt

Prostřední rybník

Spodní rybník

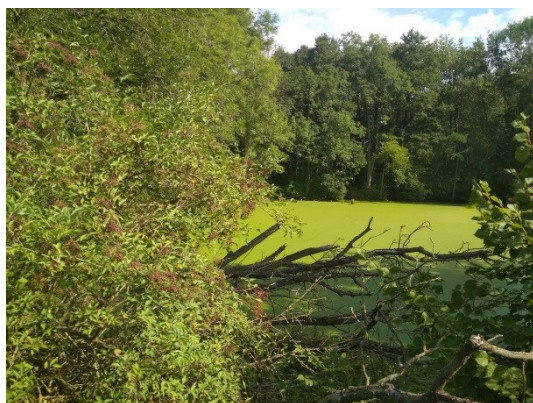
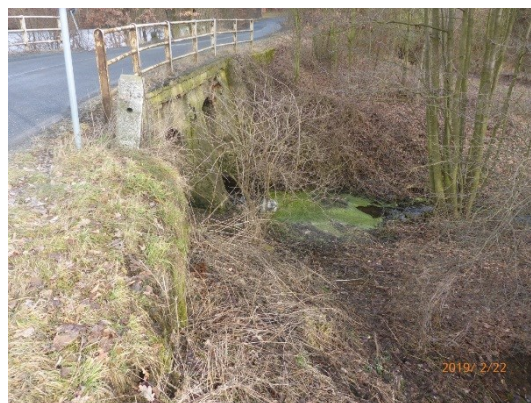
Obr. 58: fotodokumentace SO 02.8.1a

V rámci toho opatření je také navržena rekonstrukce objektů rybníka. V současné době je hladina rybníka neovladatelná a bezpečnostní přeliv vyžaduje rekonstrukci. Po hrázi rybníka vede komunikace 2334. BP pak tvoří silniční most, který má dvě průtočná okna, viz následující fotodokumentace.

Zadní rybník

Zadní rybník objekt BP

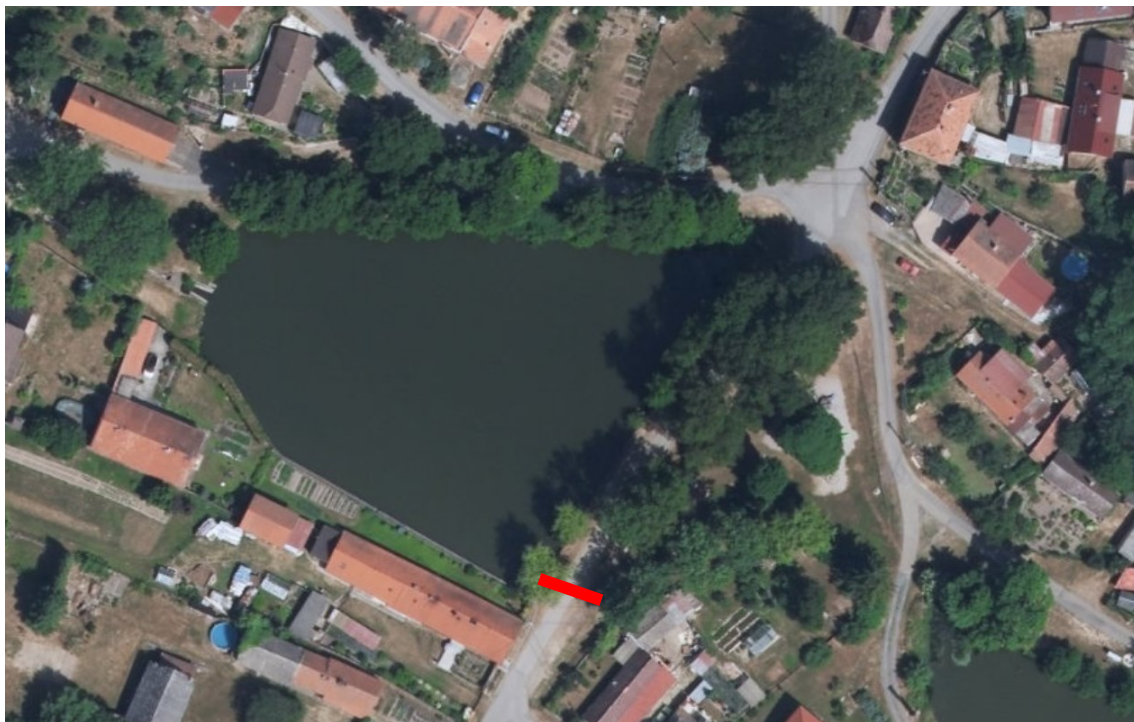
*Obr. 59: fotodokumentace SO 02.8.1b – nouzový BP*

V rámci tohoto návrhu je i vybudování nouzového bezpečnostního přelivu (BP), který by sloužil v případě zahlcení stávajících objektů. Starosta obce se zmiňoval, že je zajištěno v případě potřeby vytvoření nouzového BP, což by ale znamenalo zásah do vozovky v hrázi rybníka. Návrh trvalého nouzového přelivu by zajistil trvalé řešení nezávislé na aktuálních podmínkách během povodňového ohrožení. Voda z nouzového BP by byla svedena do stávajícího příkopu vedoucího do Spodního rybníka. Viz následující obrázky.

*Prostřední rybník - lokalizace nouzového BP*

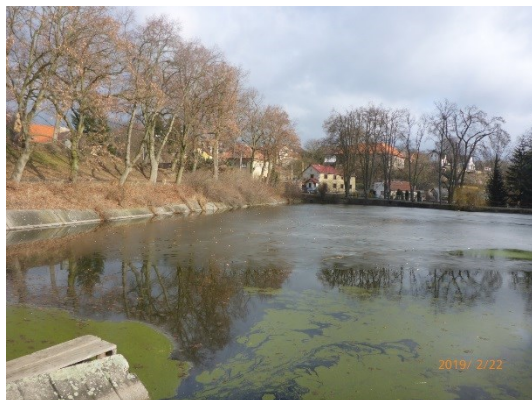
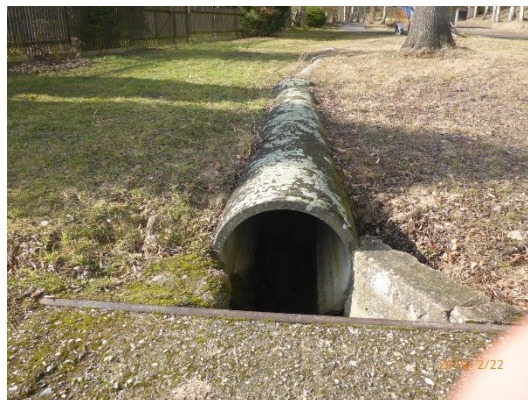
Obr. 60: fotodokumentace SO 02.8.1b

Prostřední rybník

vtok do rybníka

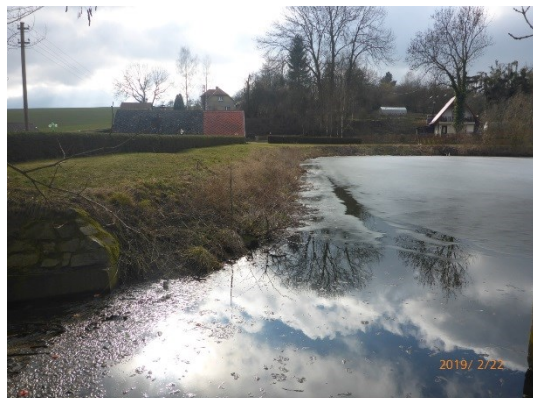
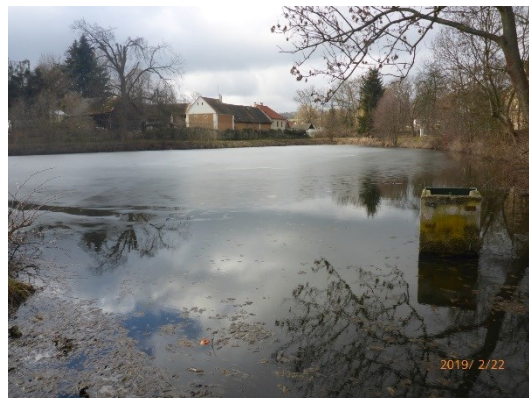
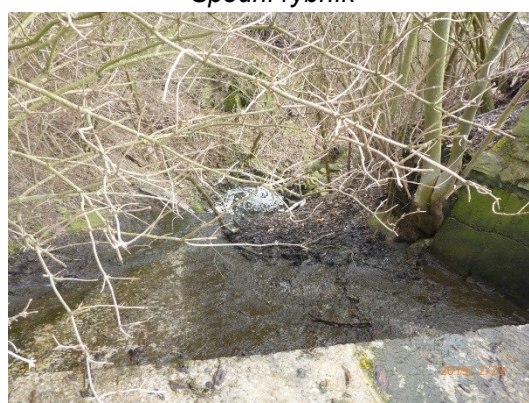
Obr. 61: fotodokumentace SO 02.8.1c

Bezpečnostní přeliv končí vysokým stupněm o převýšení cca 7 m. Z hlediska neprostupnosti území jako celku nebylo navrhováno migrační zprůchodnění rybím přechodem.

Hráz Spodního rybníka

Spodní rybník

Pohled z hráze Spodního rybníka

Stupeň pod stávajícím BP
