## B.1.SO 03 TEXTOVÁ ČÁST

# Studie odtokových poměrů včetně návrhů možných protipovodňových opatření v povodí vodního toku Berounky

## Subpovodí Litavka

Studie

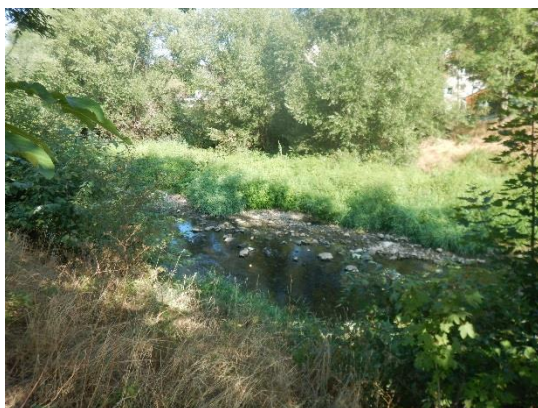
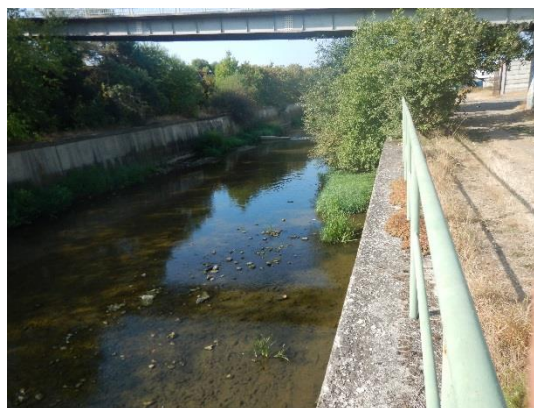
Charakteristický úsek v dolní části Zdice

Charakteristický úsek v horní části Zdice

Obr. 2: fotodokumentace SO 02.1.1 Červený p. - Zdice

Úsek Červeného potoka před ústím do Litavky prochází podél dálnice D5 na jihovýchodním okraji města Zdice. Trasa koryta meandruje mezi zemědělskými pozemky a chatovou oblastí na okraji města. Koryto toku je opevněné kamenným záhozem, v okolí mostů kamennou dlažbou. Samotné opevnění je na většině trasy zarostlé, koryto je doplněnou břehovou vegetací. Tok je v tomto úseku křížen silničním mostem na ulici Čs. armády, mostem na komunikaci č. III/1174 a dálničním mostem na dálnici D5.

Následující cca 1 km dlouhý úsek Červeného potoka od křížení s komunikací č. III/1174 prochází v těsné blízkosti dálnice D5, která vede na jeho pravém břehu. Koryto je v tomto úseku upraveno do zdí, kříženo je jednou lávkou pro pěší, která kříží rovněž přílehlou dálnici D5. Nad křížením se silničním mostem je umístěn pevný jez, další je umístěn výš po proudu na druhém konci řešeného úseku. Dále je na úseku několik betonových stupňů ve dně.

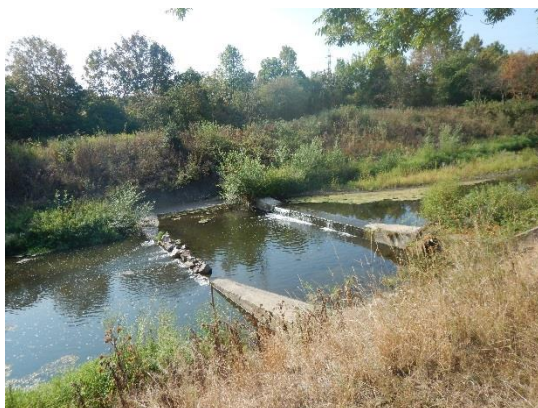
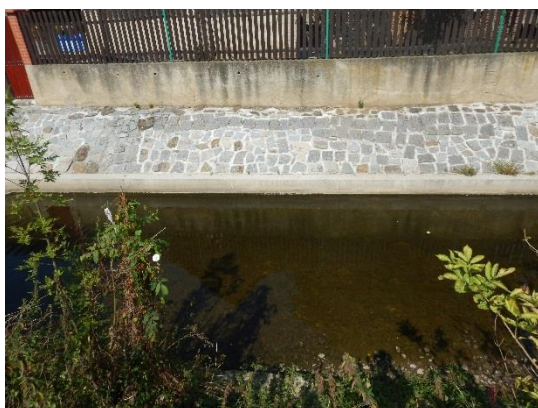
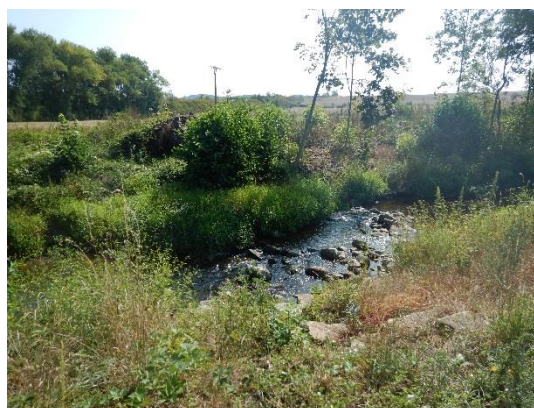
*Pohled na jednu z příčných překážek*

*Charakteristický úsek pod obcí Bavoryně*

*Intravilánový úsek v Bavoryni*

*Charakteristický úsek nad obcí Bavoryně*

*Obr. 4: fotodokumentace SO 02.1.2 Červený p. - Bavoryně*

V úseku nad městem Zdice a severním okrajem obce Bavoryně prochází Červený potok přes průmyslově využívané plochy a zemědělské pozemky. Po cca 350 m kříží propustkem dálnici D5 a pokračuje jižním směrem až ke komunikaci č. II/118, která tok křížuje silničním mostem. Koryto toku není v tomto úseku souvisle opevněno, místy se vyskytuje opevnění kamenným záhozem, které je zarostlé břehovou vegetací, na úseku se nachází několik stupňů ve dně (betonové, larsen).

Necelých 400 m dlouhý úsek prochází okrajovou zástavbou obce Bavoryně. Koryto zde není souvisle opevněné, dno je kamenité, svahy jsou zarostlé, lokálně opevněné kamenným záhozem, v místech kde prochází v těsné blízkosti domů pak kamennou dlažbou. V obci je tok křížen silničním mostem na místní komunikaci. Na jižním okraji obce je umístěn stabilizační práh z kamenné dlažby.

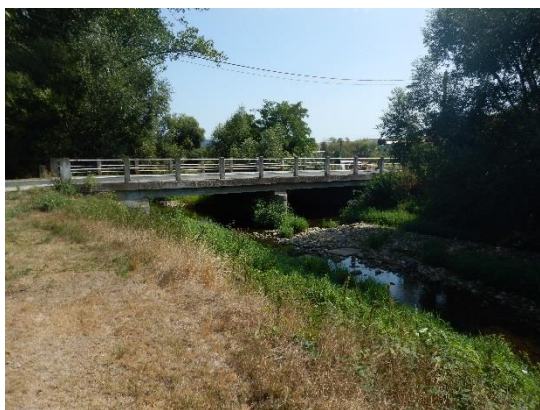
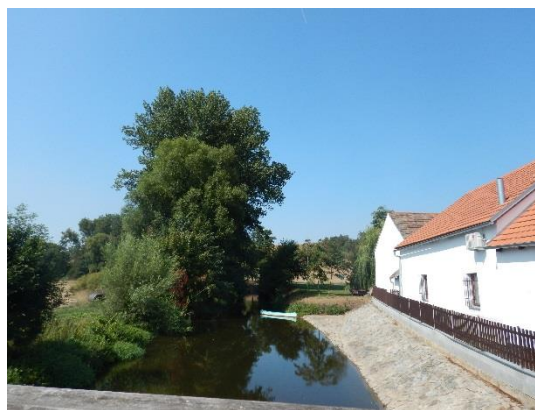
*Silniční most v obci se středním pilířem*

*Intravilánový úsek v obci Stašov*

*Obr. 6: fotodokumentace SO 02.1.3 Červený p. - Stašov*

Intravilánový úsek pod obcí Stašov prochází převážně zemědělsky využívanými pozemky místy doplněnými o luční porosty a zalesněné remízky, okrajově se dotýká severozápadní části obce Stašov. Koryto je v tomto úseku bez viditelného opevnění, dno je kamenité, břehy porostlé travní vegetací. Lokálně je koryto opevněné kamennou dlažbou v intravilánu, kde se tok dotýká zástavby. Koryto je v tomto úseku kříženo mostem na komunikaci č. III/1173 a dále brodem a mostkem na obslužné komunikaci k místnímu sportovnímu hřišti. Pod mostkem je nízký stupeň ze sypaných kamenů.

Nad rámec níže uvedených opatření obec doporučuje nahradit stávající silniční most, mostem bez středního pilíře. Z důvodu zachytávání splavenin. Vzhledem k tomu, že je stávající most kapacitní, není toto opatření zpracováno do studie jako stavební objekt. Lze jen doporučit tuto úpravu v rámci případné rekonstrukce mostního objektu.

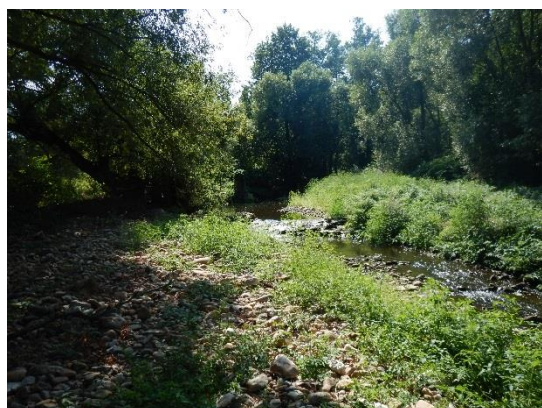
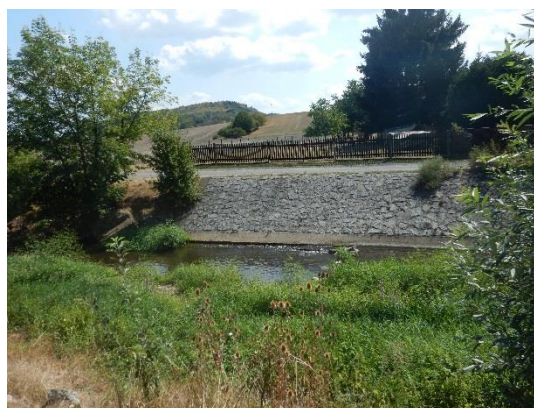
Extravilánový úsek pod obcí Praskolesy

Intravilánový úsek v obci Praskolesy

Obr. 8: fotodokumentace SO 02.1.4 Červený p. - Praskolesy

Pod obcí protéká vodní tok převážně zemědělsky využívanými pozemky a lučními porosty. Samotné koryto vodního toku je doplněno vrostlou stromovou vegetací, místy přecházející až do širší zalesněné nivy. Samotné koryto toku je bez technického opevnění, v místech širší údolní nivy se tvoří štěrkové lavice a meandry.

Intravilánový přibližně 1 km dlouhý úsek prochází přes obec Praskolesy. Koryto toku je v obci opevněno převážně kamenným záhozem, lokálně kamennou dlažbou. Opevnění, zejména kamenný zához, je zarostlé travní vegetací. Koryto toku je v obci kříženo silničním mostem na komunikaci č. III/1173, dále brodem a dalšími 3 lávkami pro pěší.

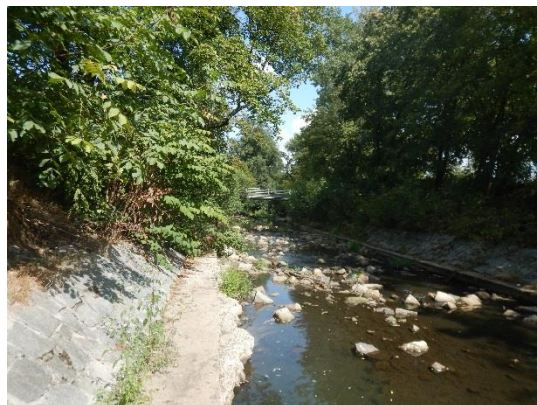
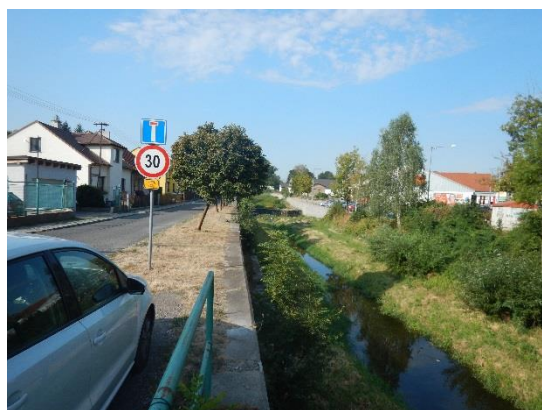
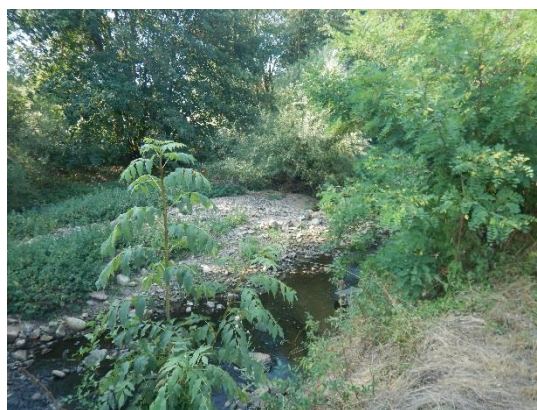
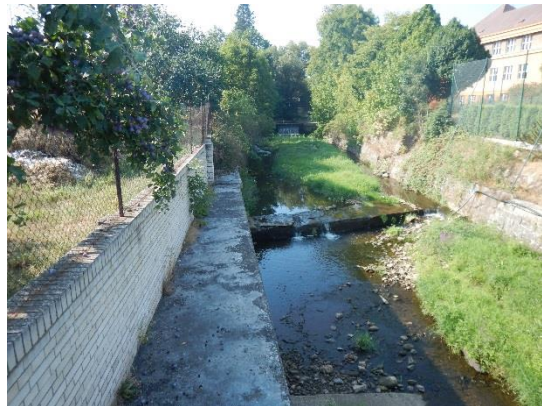
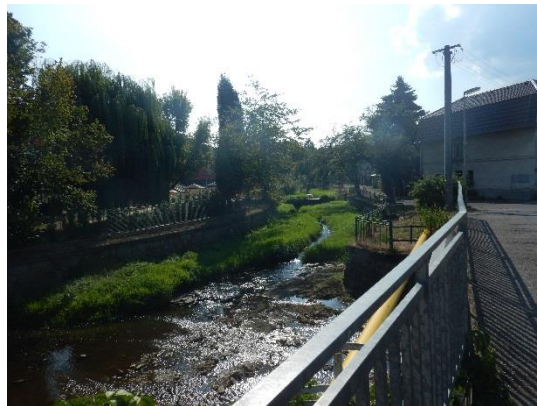
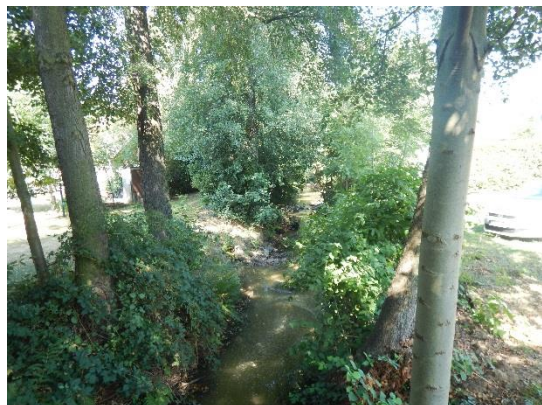
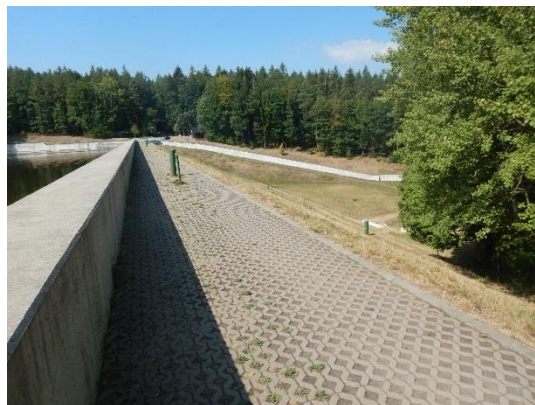
*Extravilánový úsek mezi Kotopeky a Hořovicemi*

*Okrajový opevněný úsek pod Hořovicemi*

*Intravilánová úprava podél nábr. H. Šlosara*

*Přírodnější úsek nad intravilánem města*

*Intravilánová úprava v obci Osek*

Přírodnější úsek pod VD Zásalská

Těleso hráze VD Zásalská

Přírodnější úsek u lokality Chaloupky

Lokální úprava kamennými zdmi

Obr. 12: fotodokumentace SO 02.1.6 Červený p. – nad městem Hořovice

Úsek mezi rybníkem Dráteník a jižněji položenou vodní nádrží Zásalská prochází v délce cca 850 m částečně chatovou zástavbou obce Chaloupky a částečně zalesněným územím pod vodní nádrží. Koryto toku je kamenité, břehy jsou lokálně opevněny kamenným záhozem a doplněny břehovou vegetací. V lesním úseku je koryto neopevněné, břehy jsou zpevněny kořenovým systémem okolních stromů, dno je balvanité. Mezi obcemi Chaloupky a Neřežín je umístěna vodní nádrž Zásalská s délkou zátopy přibližně 700 m.

Poslední sledovaný úsek prochází částí obce Chaloupky Neřežín. Koryto je zde upravené do kamenných zdí. Poslední cca 270 m dlouhý úsek zasahuje do lesnaté oblasti CHKO Brdy. Následuje přirozený vodní tok.

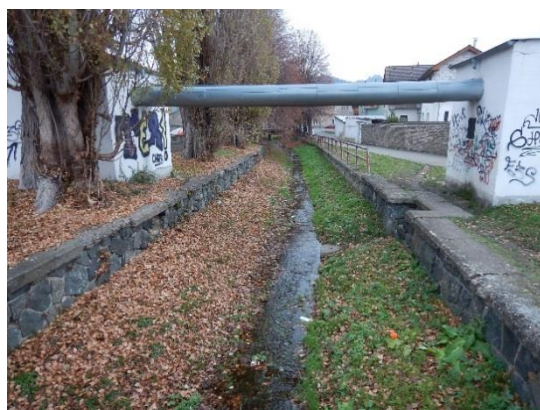
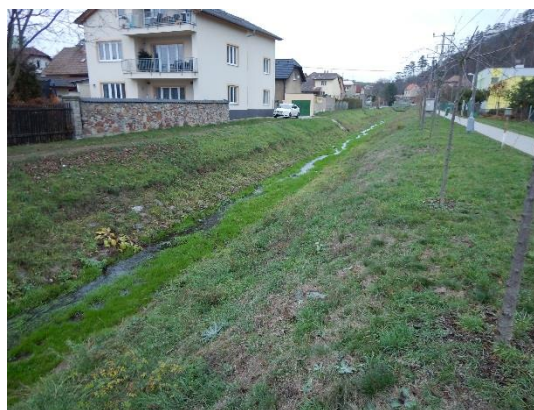
Dolní úsek toku ve svislých zdech

Úsek toku lichoběžníkového tvaru koryta

Obr. 15: fotodokumentace SO 02.2.1 Dibeřský p. – K. Dvůr

Dolních cca 120 m v rámci řešeného úseku prochází intravilánem města Králův Dvůr v kamenných svislých zdech. Koryto je obdélníkové s kynetou, dno je z kamenné dlažby, která je místy narušena, na většině úseku je pak zanesená a zarostlá travní vegetací.

V navazujícím úseku v intravilánu města Dvůr Králové je koryto toku lichoběžníkového tvaru s kynetou. Svahy a dno jsou opevněné kamennou dlažbou, opevnění je zarostlé travní vegetací. Koryto toku má antropogenní charakter s minimem doprovodné vegetace. Koryto je v tomto úseku kříženo silničním mostem (ul. Macháčková) a jednou lávkou pro pěší.

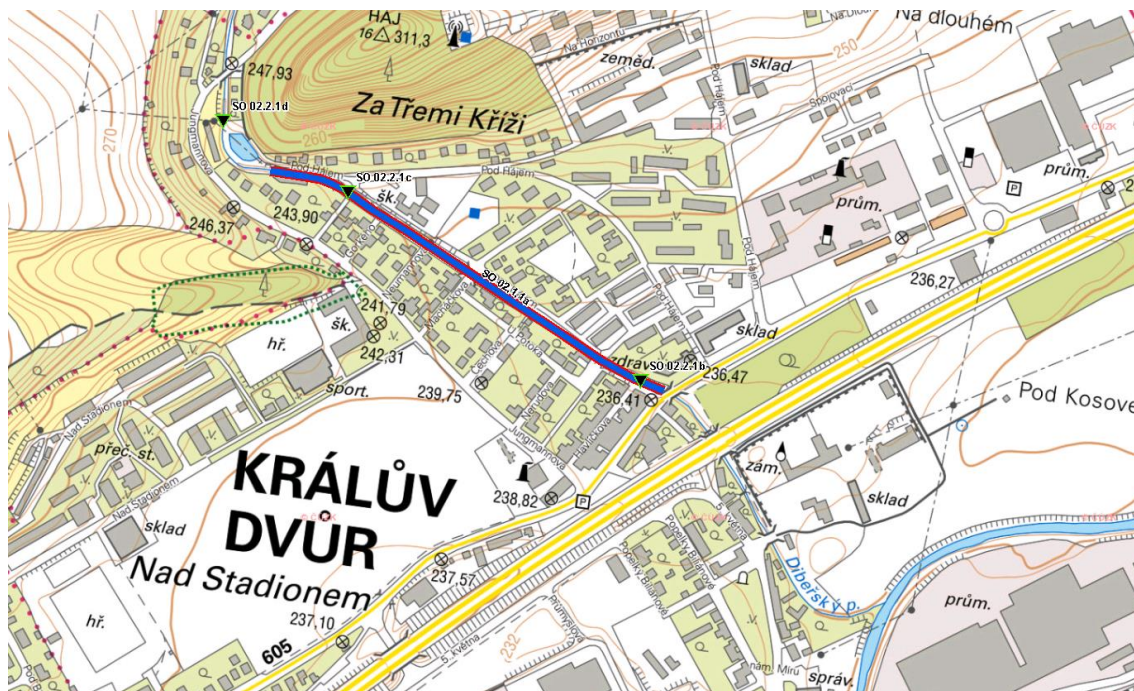
Obr. 16: přehledná situace opatření SO 02.2.1

V řešeném úseku na území města Králův Dvůr se nachází několik stabilizačních stupňů, které tvoří migrační bariéru pro prostup živočichů vodním tokem. Konkrétně se jedná o tři příčné prahy o shodné výšce cca 75 cm. Stupně jsou umístěny v ř. km cca 0,49, 0,95 a 1,15.

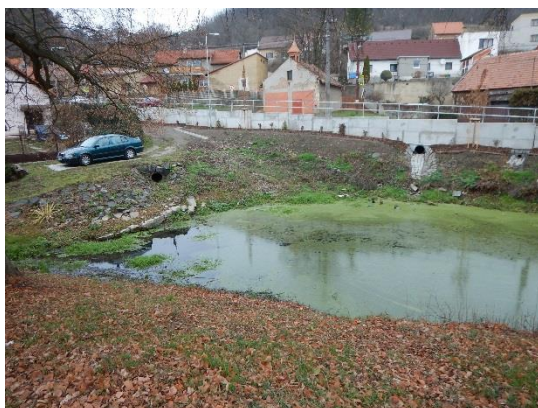
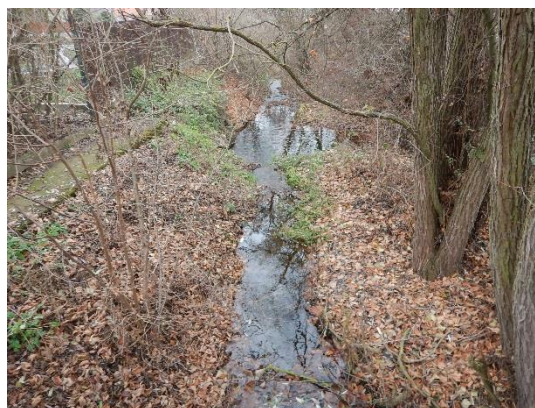
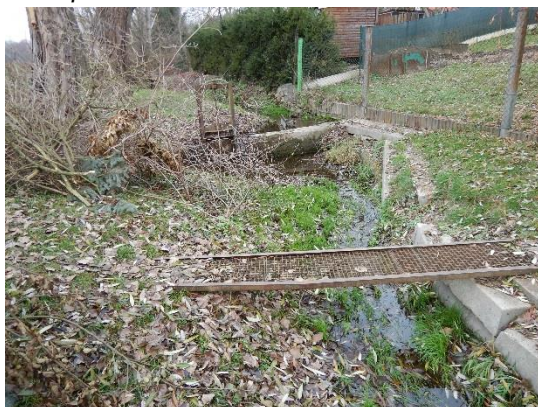
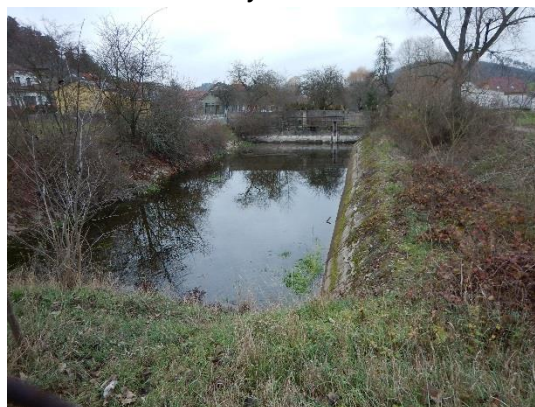
*Zátopa malé nádrže na dolním konci úseku*

*Charakteristický vzhled nad nádrží*

*Vybraný vzdouvací objekt na horním konci*

*Boční nádrž u dětského hřiště*

*Obr. 17: fotodokumentace SO 02.2.2 Dibeřský p. – Záhořany*

Zájmový úsek začíná zátoupou malé vodní plochy v centru Záhořan, kterou tvoří vzdouvací objekt v profilu silničního mostu. Navazující úsek potoka prochází na rozhraní rozptýlené zástavby města a zemědělských pozemků až nad nedávno realizované dětské hřiště. U hřiště se nachází zanedbaná boční nádrž obdélníkového průřezu se svislými betonovými zdmi. K přilehlým nemovitostem v blízkosti toku jsou přes vodní tok umístěné četné lávky, místy se vyskytují drobné stupně vzdouvající vodu pro účely přilehlých zahrádek. Samotné koryto toku je bez viditelného souvislého opevnění.

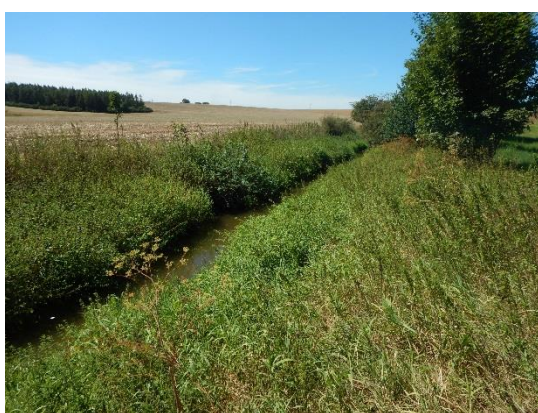
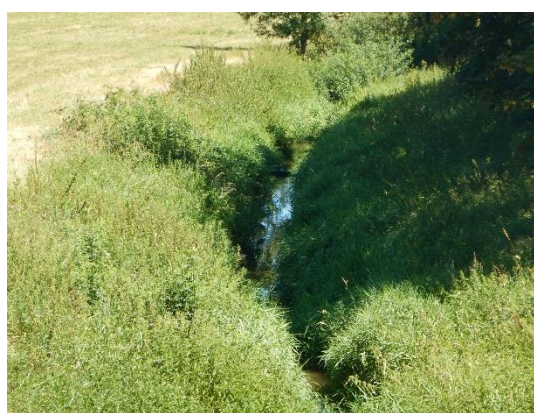
*Obr. 20: fotodokumentace SO 02.3.1 Chumava – Neumětely, extravilán*

Úsek podél jižního okraje obce Neumětely prochází ve vzdálenosti asi 10-100 m od nejbližší zástavby (obytné budovy, zemědělský areál). Koryto je v tomto úseku opevněné kamennou dlažbou, na většině úseku je ale opevnění zarostlé bujnou travní vegetací a není patrné. U obce se nacházejí 2 brody.

*Charakteristický extravilánový úsek mezi Libomyšlí a Neumětely*

*Obdobně vypadající úsek toku na dolním okraji Neumětely*

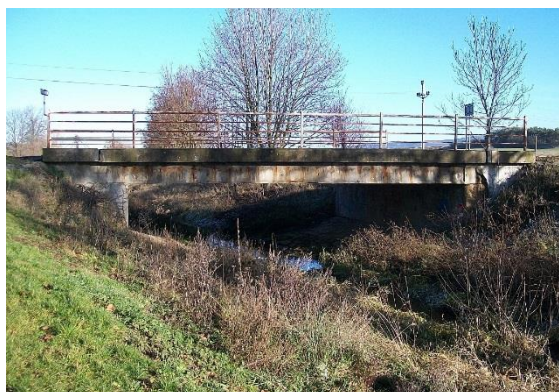
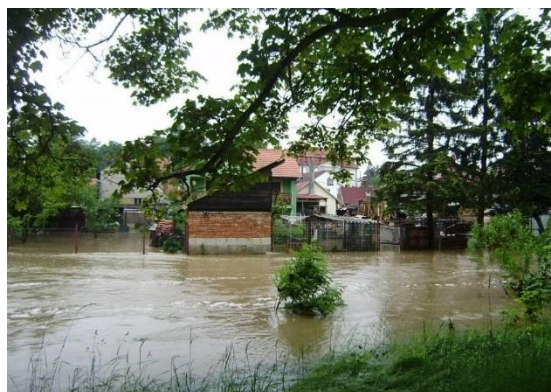
Obr. 22: fotodokumentace SO 02.3.1 Chumava – Neumětely, intravilán

Pohled na předmětný mostní objekt

Rozliv při povodni 2013 do levého břehu (poskytla obec Neumětely)

Navrhované zkapacitnění mostního objektu popisované výše musí jít ruku v ruce s rozšířením koryta nad tímto profilem. Nabízí se tedy rozšíření koryta do levého břehu, kde to území umožňuje. Bude provedena zkapacitnění toku přírodě blízkým způsobem, tj. s členitými břehy a za použití pouze kamenného opevnění. Samozřejmostí jsou odborně realizované doprovodné porosty s tím, že stávající cenné doprovodné dřeviny budou v maximální míře zachovány.

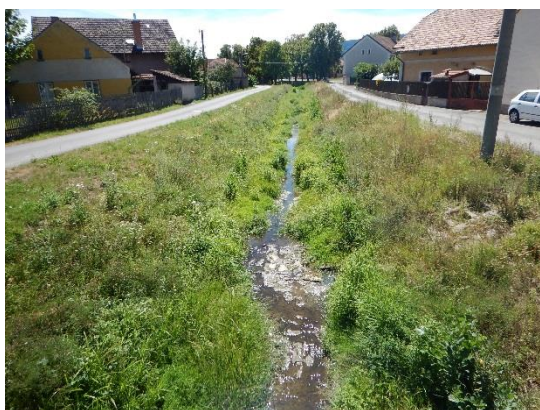
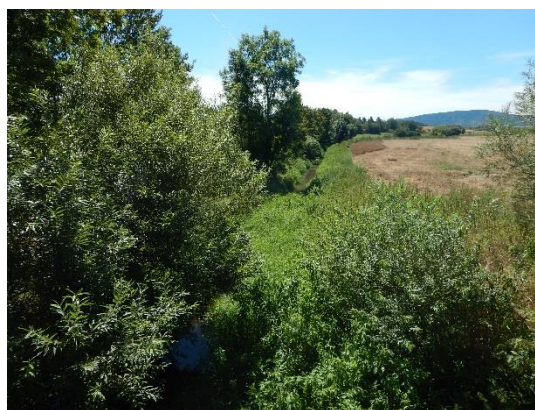
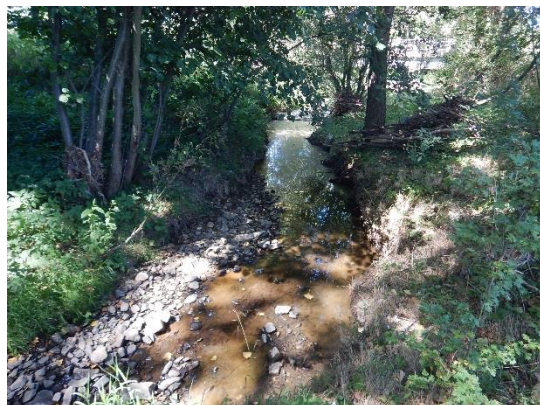
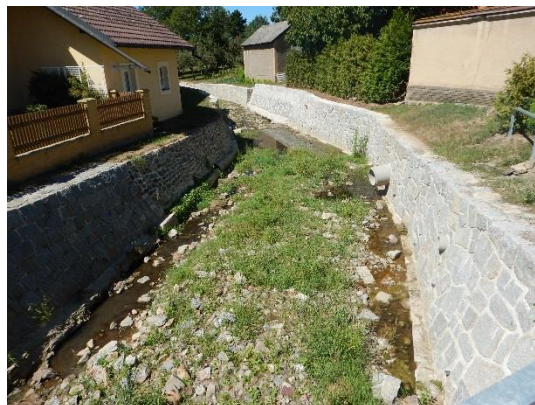
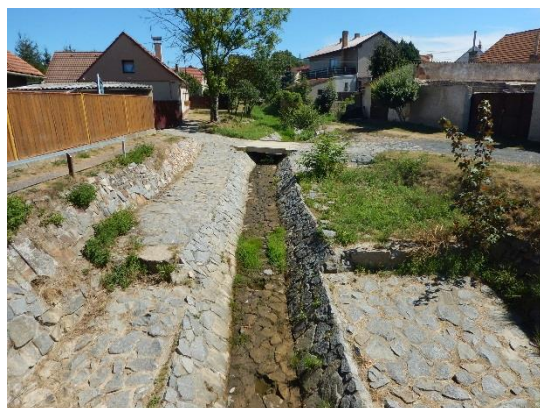
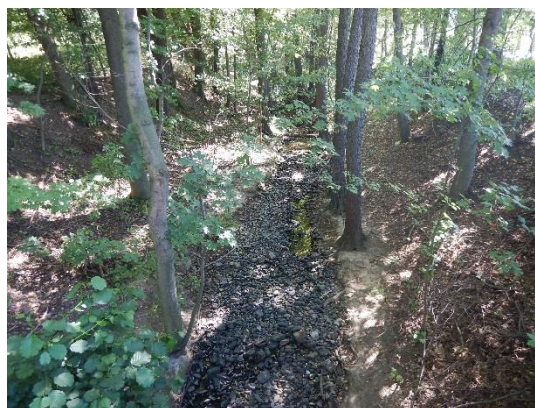
Obr. 23: fotodokumentace SO 02.3.2 Chumava - Hostomice

Navazující úsek toku Chumavy prochází intravilánem obce Hostomice. Počáteční část až ke křížení s ulicí Školní je vedena v kolmých kamenem obkládaných zdech podél zástavby obce. Následující úsek je upraven do vydlážděného lichoběžníkového koryta s kynetou (úprava toku z roku 2010 končícím správcem tehdejší ZVHS). Tok je v intravilánu křížen silničním mostem na komunikaci č. II/115, dvěma mosty na místních komunikacích (ul. Školní, ul. Potoční) a jednou lávkou pro pěší.

Poslední sledovaný úsek Chumavy je veden podél komunikace č. III/11553 (ul. Mlýnská) jižním směrem z obce Hostomice. Koryto je i v tomto úseku opevněno kamennou dlažbou, která postupně přechází v kamenný zához a kamenné dno koryta. Břehy jsou částečně formovány doprovodnou vegetací a jejich kořenovým systémem. Nad Hostomicemi již přechází koryto v lesní úsek s několika příčnými stavbami – retenčními přehrázkami.

*Koryto v intravilánu obce Radouš*

*Extravilánový úsek mezi Radouší a Hostomicemi*

Charakteristický extravilánový úsek pod Hostomicemi

Intravilánová úprava koryta v Hostomicích

„Revitalizovaný“ úsek toku z roku 2010

Lesní úsek toku nad Hostomicemi

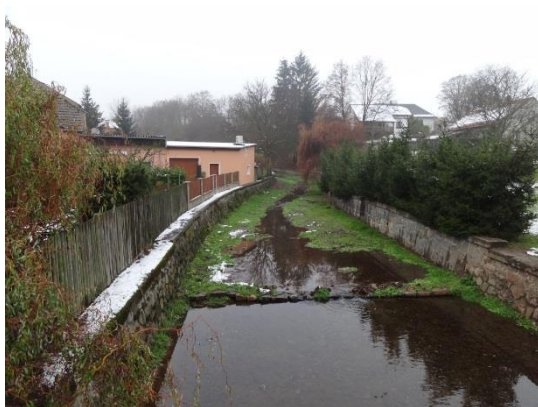
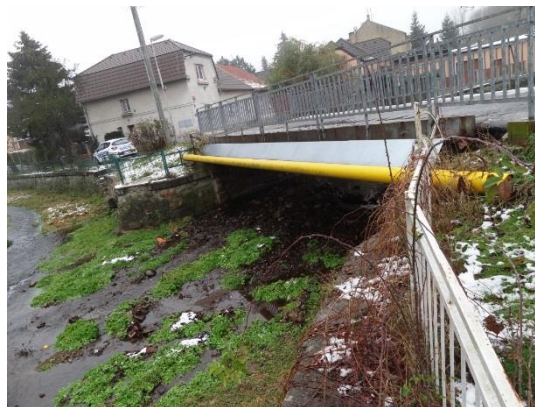
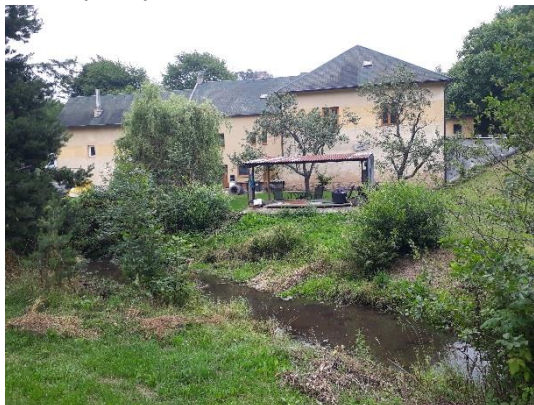
*Obr. 26: fotodokumentace SO 02.4.1 Komárov*

Tento úsek reprezentuje Jalový potok ve správním obvodu městyse Komárov. Na začátku tohoto úseku, nad ústím do Červeného potoka, je tok upraven do obdélníkového profilu, na obou březích jsou opěrné zdi. V Komárově je ohrožená zástavba poblíž ústí, a to od průtoku  $Q_{100}$ . Přestože je most těsně před ústím toku kapacitní i pro  $Q_{100}$ , způsobuje vzduť a ohrožení přilehlé zástavby. Navrhuje se zvýšení zdí na obou březích. Kromě zástavby přímo v Komárově je také ohrožena jedna budova v usedlosti „V Rochtě“, a to také od průtoku  $Q_{100}$ .

*Koryto nad mostem, pohled proti proudu*

*Ústí do Červeného potoka a most u ústí*

*Usedlost „V Rochtě“*

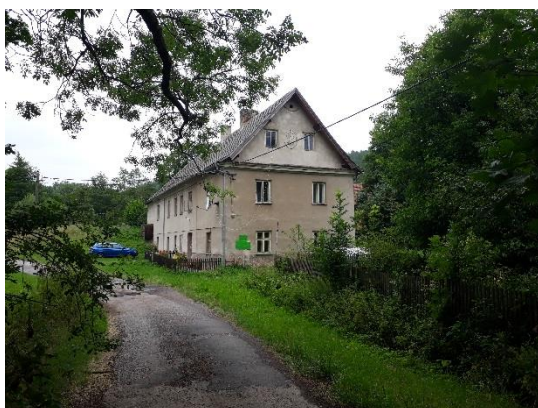
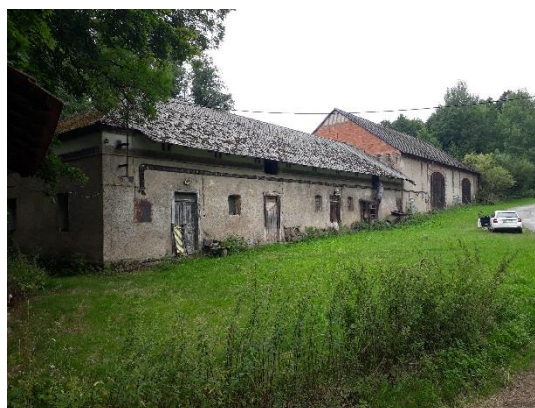
Obr. 28: fotodokumentace SO 02.4.2 Jivina - usedlost „U Hudečků“

Tento úsek reprezentuje Jalový potok v okrajové části správního obvodu obce Jivina. V tomto úseku se nachází pouze usedlost „U Hudečků“. Usedlost je ohrožena od průtoku  $Q_{100}$ , který je pro tento typ zástavby nad rámec běžně navrhované ochrany.

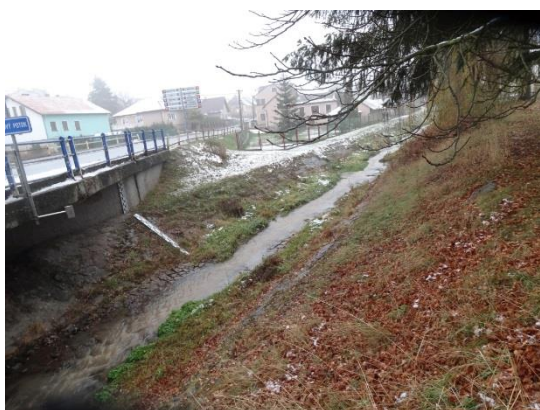
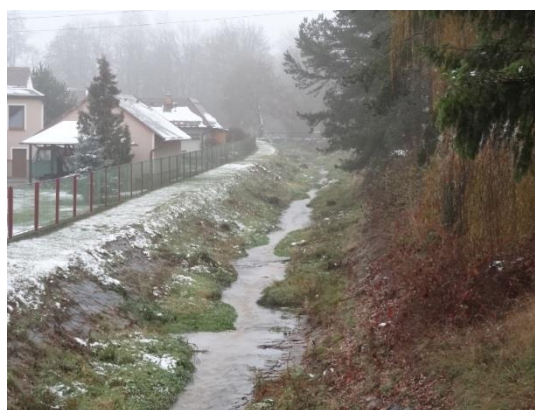
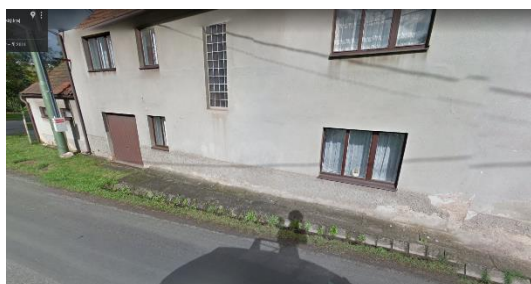
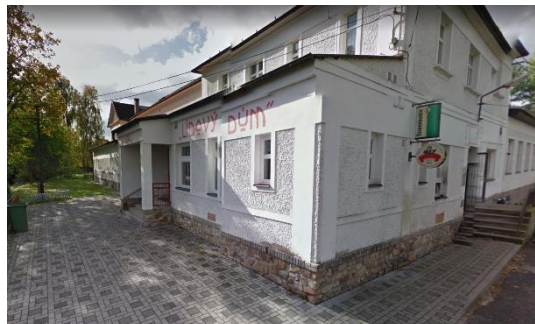
*Obr. 29: fotodokumentace SO 02.4.3 Zaječov*

*Pohled z mostu na severu obce proti proudu, na pravém břehu ohrožená zástavba*

*Pohled z mostu na severu obce proti proudu, na pravém břehu ohrožená zástavba – navrhuje se zvýšit podezdívky plotů*

*Příkop před domem č.p. 37*

*Lidový dům – podezdívka a zvýšený vstup*

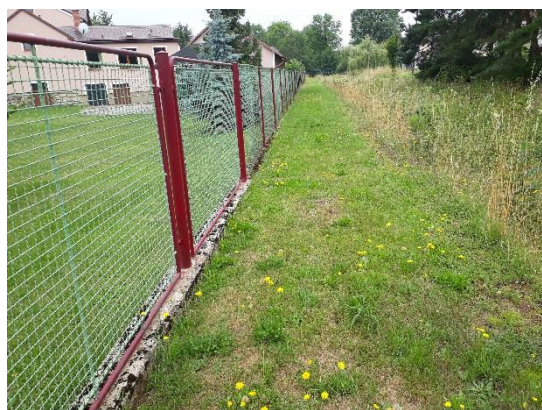
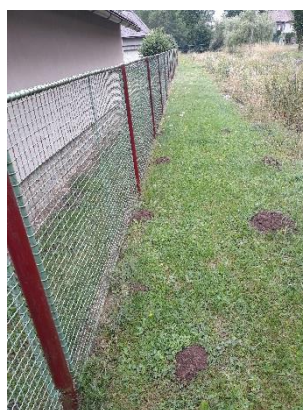
Obr. 34: stávající podezdívka plotu, většinou v úrovni terénu

Je navrženo zvýšení podezdívek plotů zahrad na pravém břehu v celkové délce cca 163 m. Výška podezdívky se navrhuje na 30 cm. V současné době je výška podezdívky plotu max. 20 cm, ve většině délky plotu na pravém břehu Jalového potoka je ale podezdívka zarovnaná s terénem.

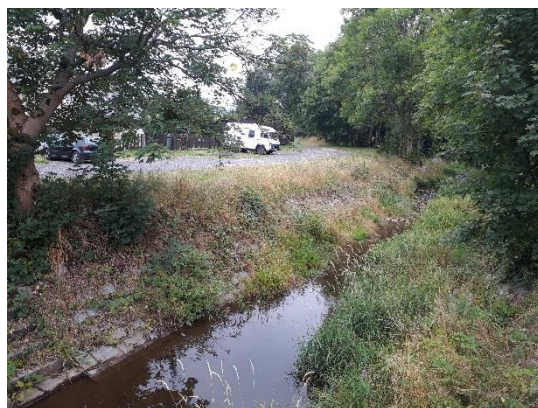
Obr. 35: pohled proti proudu na pravý břeh a komunikaci

Je navrženo vybudování nízké protipovodňové zdi na pravém břehu s výškou 20 cm, v celkové délce 50 m. Protože se na pravém břehu nachází místní komunikace a vzhledem k nízké výšce navrhované zdi se doporučuje opatření realizovat formou obrubníku.

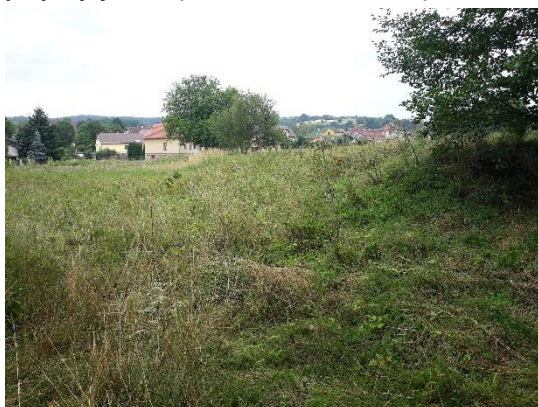
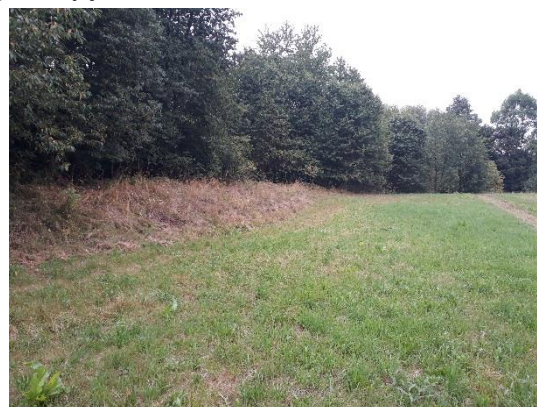
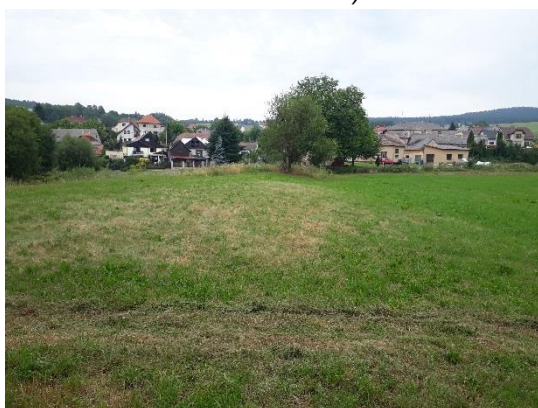
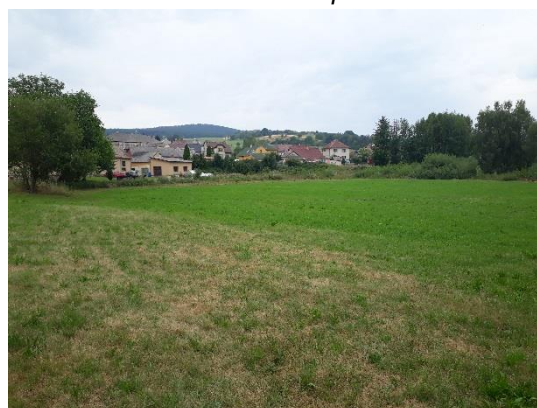
*Obr. 36: fotodokumentace SO 02.4.3c – původní hráze a prostor zátopy rybníka Hamburk*

Je navržena sypaná zemní hráz délky cca 155 m s předpokládanou úrovní koruny na kótě 458,50 m n.m. Maximální výška hráze (v místě stávajícího koryta Jalového potoka) vychází z hlediska charakteru území na cca 5,5 m.

*Pohled na vzdušný líc bývalé hráze (na severu nádrže)*

*Pohled z prostoru zátopy na hráz na pravém břehu Jalového potoka*

*Pohled z koruny hráze, vpravo prostor zátopy*

*Pohled z koruny hráze do prostoru zátopy*

Kromě ohrožených objektů byl zjištěn nevyhovující stav bezpečnostního přelivu rybníka Heřman. Dále se navrhuje rekonstrukce historických nádrží „Rokyta“ a „Hamburk“, jejich hráze jsou i v současnosti v terénu patrné (viz foto u popisu opatření). Pro účely této studie jsou nádrže navrženy jako suché, aby byla posouzena jejich maximální možná retenční kapacita a potenciální vliv na protipovodňovou ochranu a zadržení vody v krajině. Návrh je maximálním řešením, které umožňuje morfologii terénu a územní limity. Nicméně v dalších fázích projektové dokumentace se doporučuje uvažovat se stálým nadržáním vody, ale je nutné počítat s tím, že dojde ke snížení retenčního objemu.

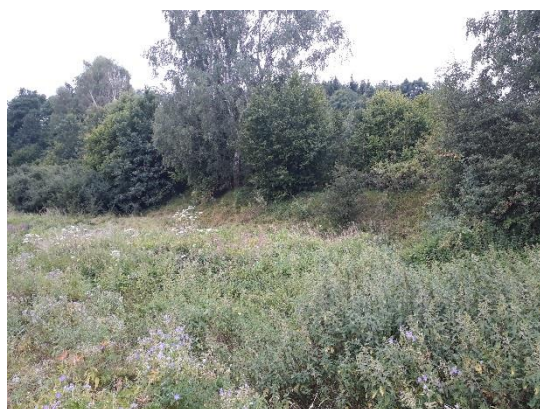
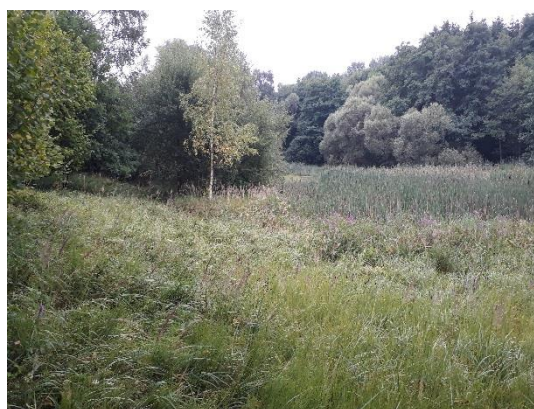
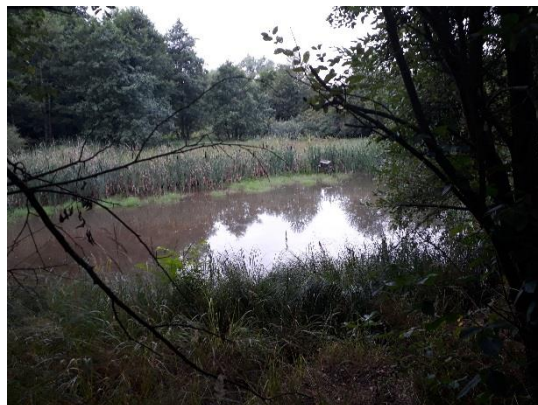
*Obr. 37: fotodokumentace SO 02.4.3d – původní hráz a prostor zátopy rybníka Rokyta*

Je navržena sypaná zemní hráz délky cca 170 m s předpokládanou úrovní koruny na kótě 478,00 m n.m. Maximální výška hráze (v místě stávajícího koryta Jalového potoka) vychází z hlediska charakteru území na cca 4,6 m.

Pohled na vzdušní líc bývalé hráze

Pohled z koruny hráze, vpravo prostor zátopy

*Pohled z koruny hráze – hráz i v současnosti zadržuje malý objem vody*

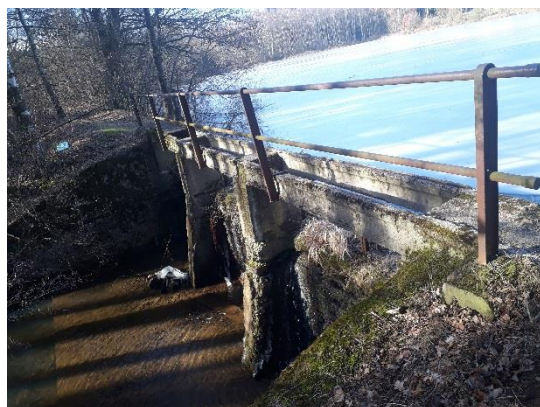
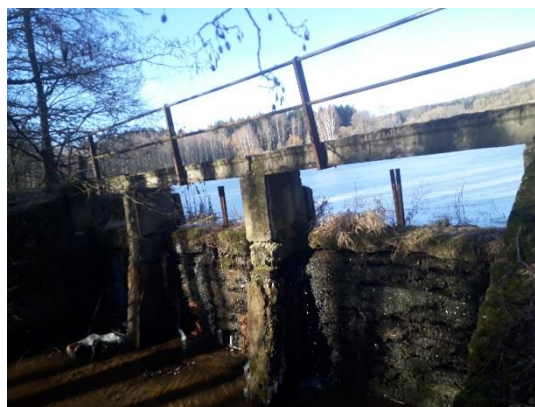
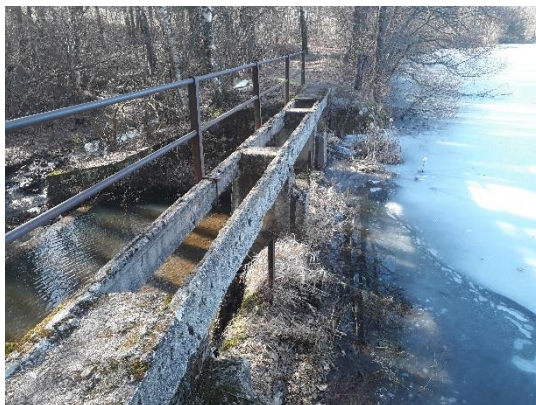
Obr. 38: stávající nevyhovující stav bezpečnostního přelivu rybníka Heřman

Z důvodu špatného stavu bezpečnostního přelivu rybníka Heřman se navrhuje jeho rekonstrukce. Stávající rozměry přelivu jsou vyhovující, navrhuje se tedy proto pouze kompletní oprava. V současnosti jsou viditelné železné tyče výztuže betonové konstrukce, dochází k průsakům, lávka nad přelivem je zcela zničená a nelze jí přejít atd (viz Obr. 38).

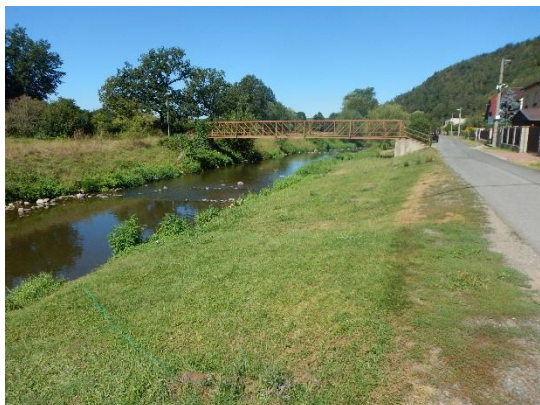
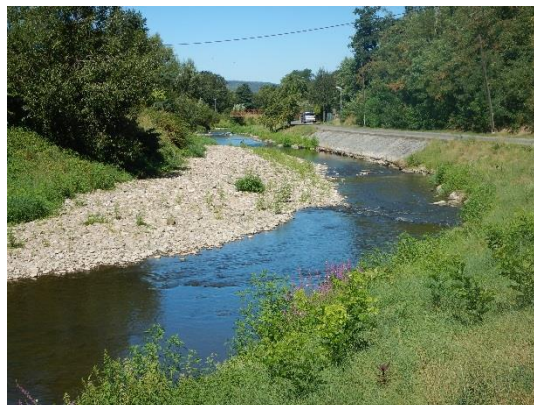
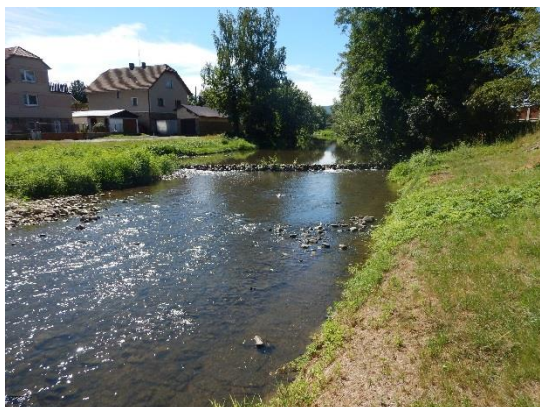
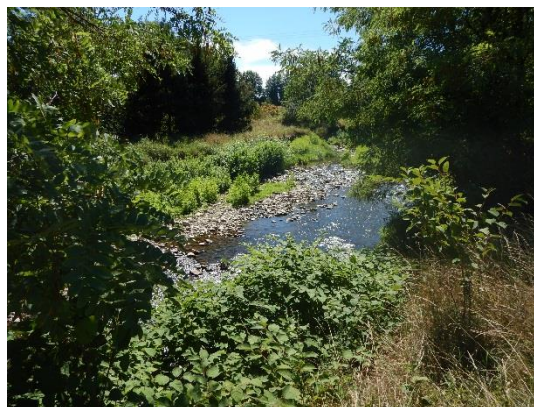
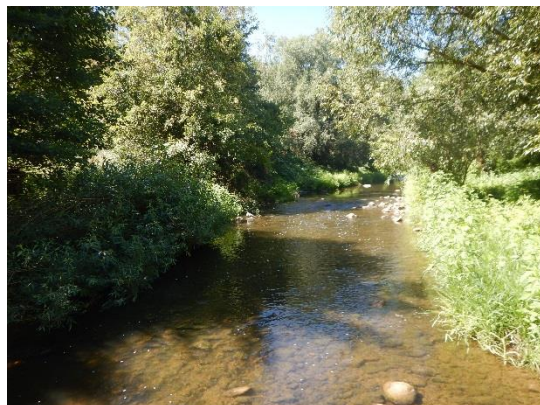
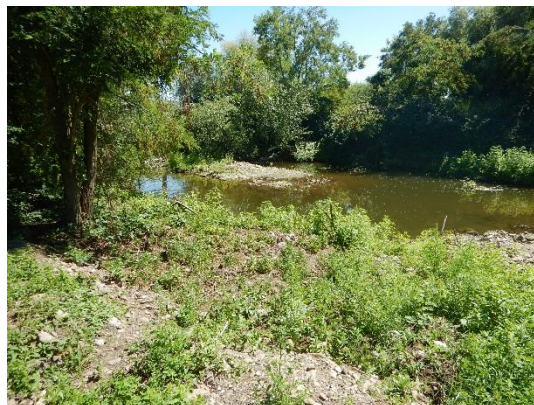
Dolní úsek a ohrožená zástavba na PB

Úsek toku nad ohroženou zástavbou

Úsek nad hlavní silnicí v Libomyšli

Štěrkové lavice na toku na okraji obce

*Přírodě blízký charakter koryta nad obcí*

*Obr. 40: fotodokumentace SO 02.5.1 Litavka – Libomyšl*

Úsek pod zaústěním toku Chumavy prochází podél severní části obce Libomyšl, jejíž zástavba je umístěna převážně na levém břehu řeky. Na pravém břehu je umístěna pouze malá chatová oblast, na kterou navazují lesní porosty. Samotné koryto toku je zde opevněné kamenným záhozem, místy jsou patrné úseky dřívější kamenné dlažby. Lokálně se vyskytují štěrkové lavice a kamenné nízké stupně ne dvě. Koryto je v tomto úseku kříženo jednou lávkou pro pěší.

Navazující úsek Litavky je z obou stran obklopen zástavbou obce Libomyšl. Budovy se ale nevyskytují v těsné blízkosti toku, Litavka prochází volným prostranstvím podél místní komunikace, v centru obce je křížena silničním mostem na komunikaci č. II/118. Koryto toku je opevněné kamennou dlažbou, která je ale na březích zarostlá a ve dně zanesená a překrytá kameny, nicméně místy je toto opevnění stále patrné. Lokálně se tvoří štěrkové a kamenité lavice, ve dně je několik nízkých kamenných stupňů.

Dále tok prochází podél jihozápadního okraje obce Libomyšl, která se rozkládá na pravém břehu řeky. Na levý břeh navazují zemědělsky využívané pozemky. Ve středu tohoto úseku se nachází pevný jez, koryto je v jeho okolí upraveno do zdí. Na většině úseku je koryto bez viditelného opevnění, břehy jsou zarostlé, dno je kamenité s ojedinělými balvany a nízkými kamennými stupni, v obloucích se vyskytují štěrkové lavice.

Horní úsek Litavky pokračuje jižním směrem od obce Libomyšl. Koryto je zde přírodě blízké, bez viditelného souvislého opevnění (zaneseno). Dno je kamenité s výskytem štěrkových lavic a drobných kamenných stupňů, břehy jsou zarostlé trávou a keřovou vegetací. Na konci úseku je umístěn pevný jez, který zajišťuje odběr pro níže položenou MVE Libomyšl.

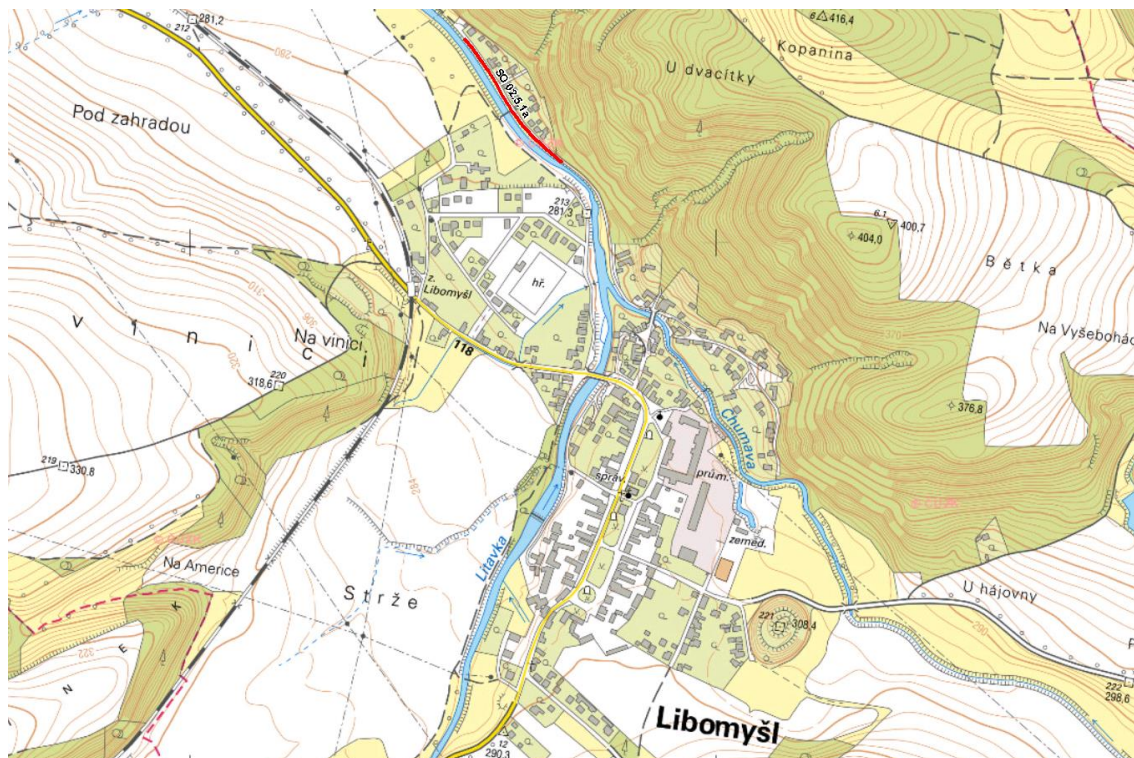
Obr. 41: přehledná situace opatření SO 02.5.1

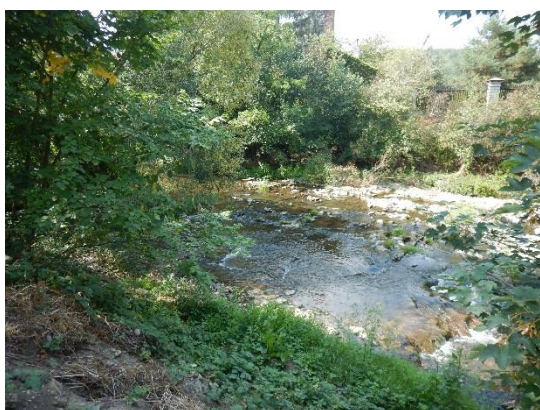
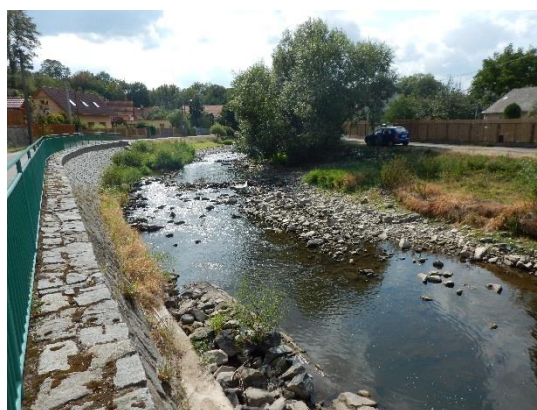
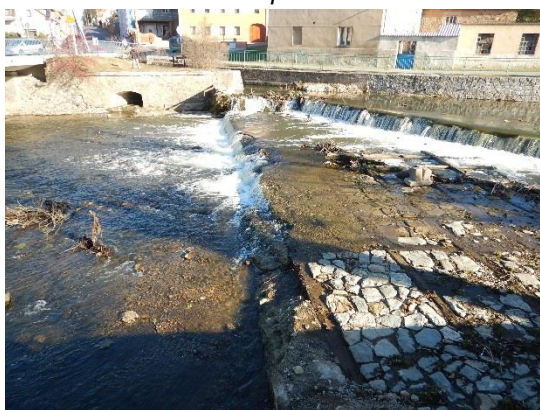
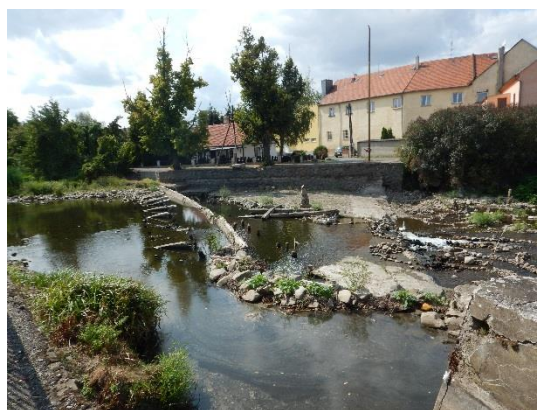
*Charakter. úsek toku pod silničním mostem*

*Úsek toku nad silničním mostem*

*Pohled na „odplavený“ jez z LB*

*Pohled na „odplavený“ jez z PB*

*Obr. 42: fotodokumentace SO 02.5.1 Litavka – Lochovice*

Řešený 1 km dlouhý úsek Litavky prochází přes intravilán obce Lochovice. Počáteční přibližně 500 m dlouhý úsek na severním okraji obce prochází podél zemědělských pozemků a luk, za železničním mostem na trati č. 172 se přimyká ke komunikaci č. II/118. Koryto je zde opevněné lokálně kamenným záhozem prorostlým travní vegetací. U silničního mostu na komunikaci č. II/114 začíná opevnění koryta – koryto je opevněno kamennou dlažbou, která místy zarůstá travní vegetací, dno koryta je kamenité. V centru obce nad silničním mostem je pevný dřevěný jez, pod kterým se dříve nacházel jez betonový. Ten vzal za své při nedávné povodni a dle rozhodnutí dotčených orgánů a správce vodního toku nebude obnovován. Dřevěný jez pravděpodobně čeká stejný osud. Tok je v tomto úseku křížen železničním mostem, silničním mostem a lávkou.

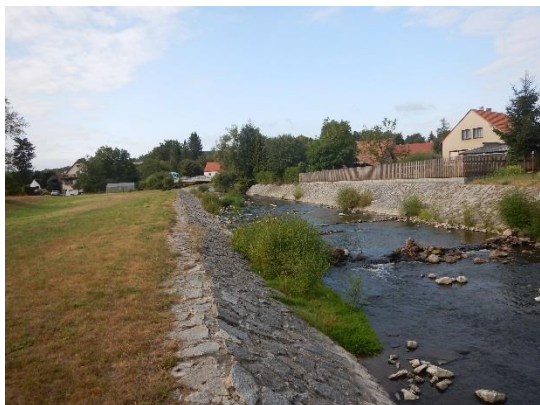
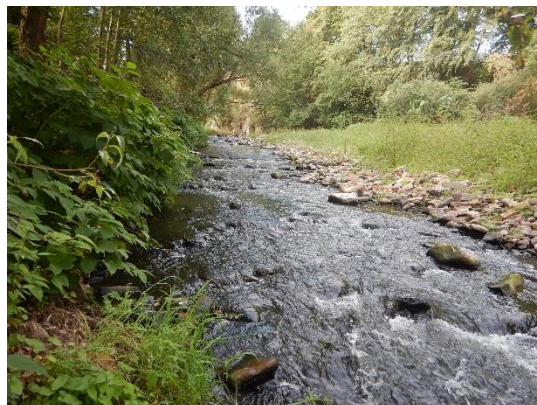
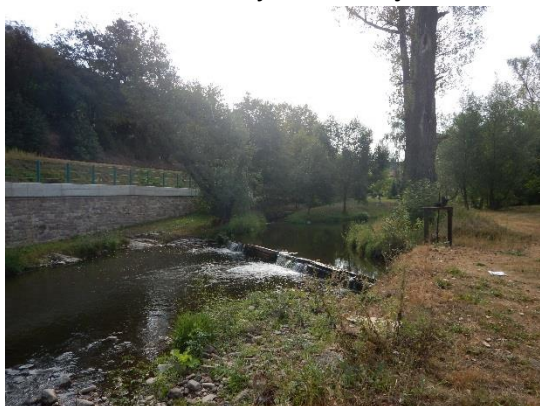
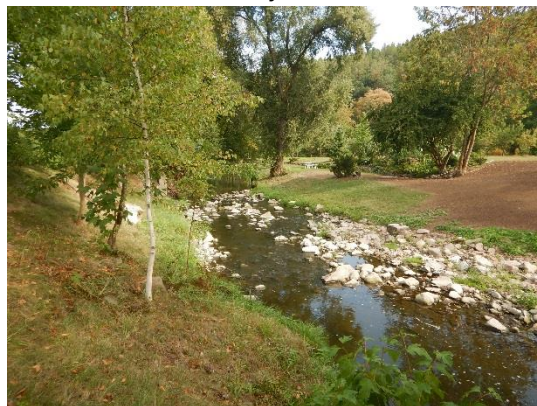
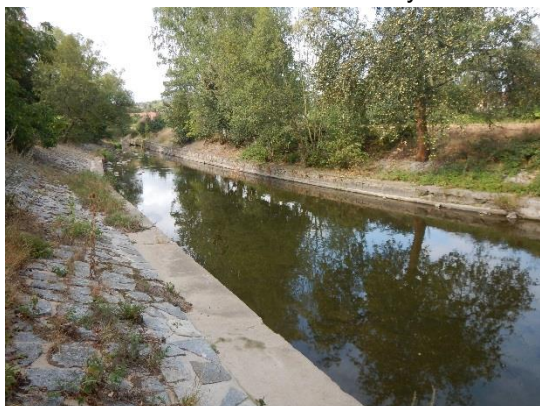
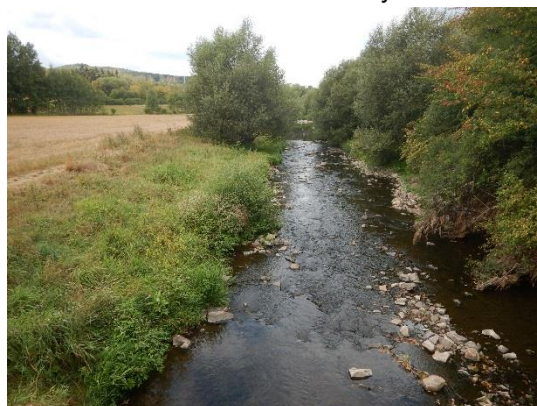
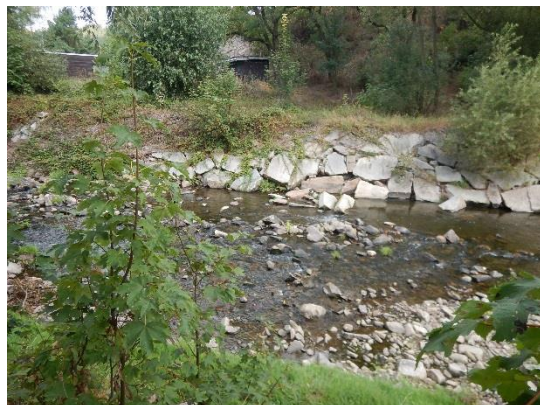
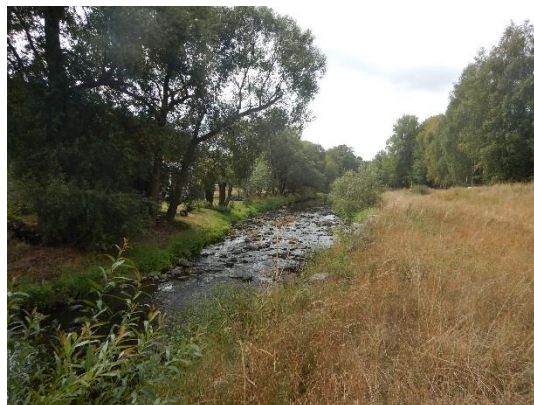
*Charakteristický úsek u Rejkovic*

*Úsek toku mezi Rejkovicemi a Jinci*

*Litavka u Chramostova mlýna*

*Litavka u Budilova mlýna*

*Tvrdé opevnění Litavky u Jinců*

*Přírodě blízký charakter koryta nad Jinci*

Kamenné opevnění koryta u Čenkova

Přírodě blízký charakter toku v horní části

Obr. 44: fotodokumentace SO 02.5.3 Litavka – Jince

Následující přibližně 550 m dlouhý úsek prochází jižním okrajem obce Čenkov podél komunikace č. II/118. Koryto toku je zde střídavě opevněné kamennou rovinou, v okolí mostu kamennou dlažbou. Místy je opevnění zarostlé, téměř neviditelné. Dno je kamenité, uvolněné kameny tvoří místy lokální stupínky a nízké přehrážky. Na konci obce Čenkov je na toku umístěn kamenný jez se stupněm. Tok je v tomto úseku křížen jednou lávkou a mostem na komunikaci č. II/118.

Poslední přibližně 300 m dlouhý úsek prochází lokalitou Bílá Huť na jižním okraji obce Čenkov. Za silničním mostem na komunikaci č. II/118 převážně luční porosty a pozemky přiléhající k drobné roztroušené venkovské zástavbě. Koryto toku není souvisle opevněné, lokálně je patrné opevněné kamenným záhozem. Tok je doplněn břehovou vegetací.
