## B.1.SO 03 TEXTOVÁ ČÁST

# Studie odtokových poměrů včetně návrhů možných protipovodňových opatření v povodí vodního toku Berounky

## Subpovodí Litavka

Studie

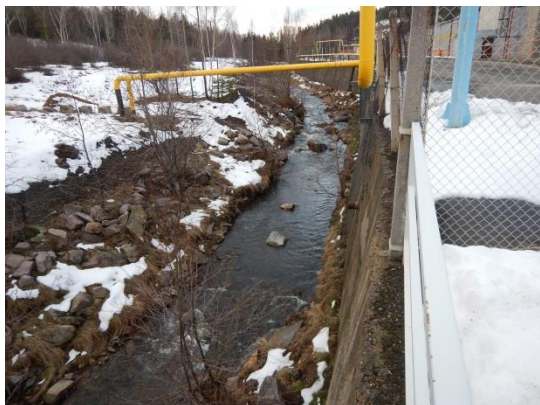
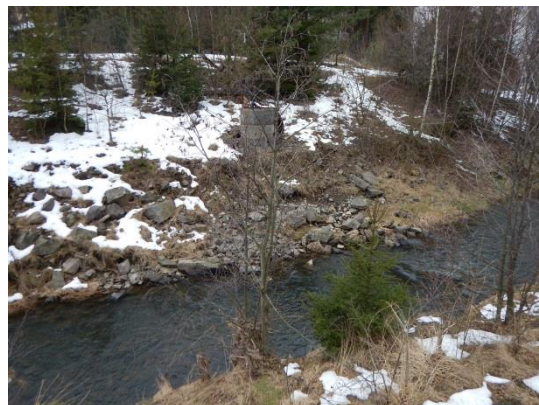
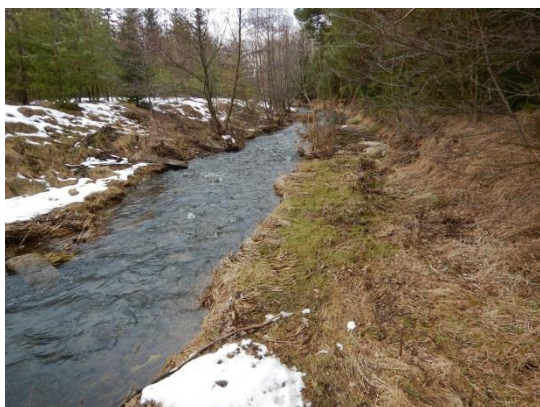
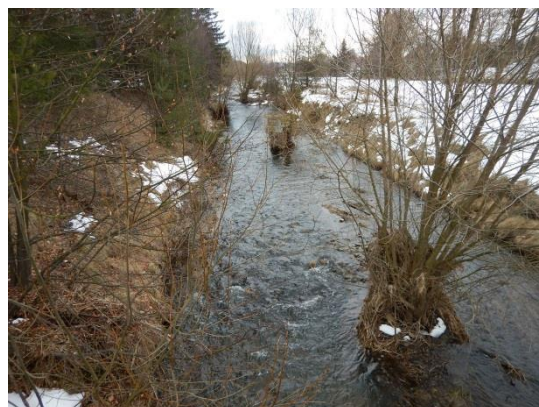
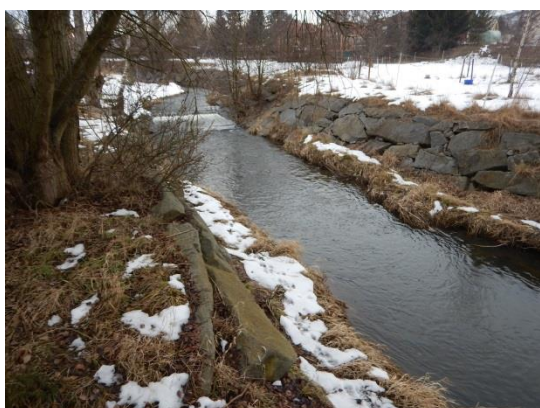
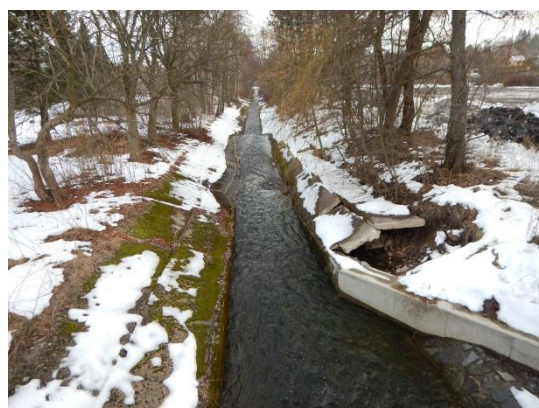
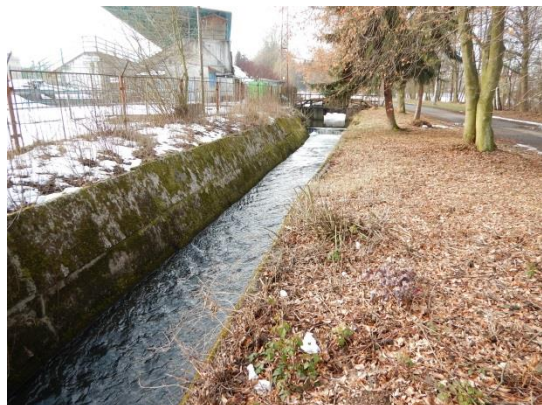
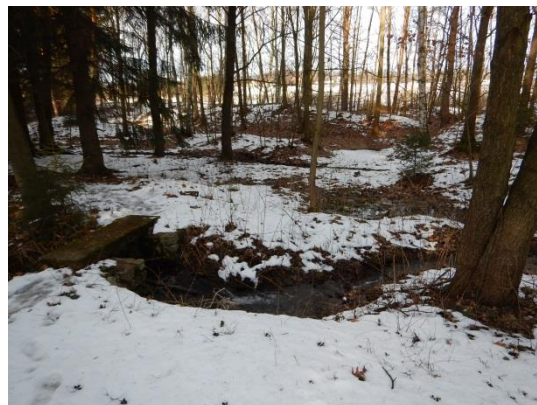
*Jednostranná úprava svislou zdí ze strany areálu Kovohutí*

*Již lichoběžníkový profil koryta podél lesní plochy*

*Úsek s postupnou renaturací*

*Nově vznikající struktury v korytě toku*

*Stabilizace břehů kamennou rovnatinou*

*Tvrdá stabilizace pod fotbalovým stadionem (vpravo viditelný prvek rekonstrukce mostu)*

*Opět velmi tvrdé opevnění podél stadionu*

*Naopak na levém břehu se nachází soustava prvků VKP Lado*

*Obr. 47: fotodokumentace SO 02.5.4 Litavka – úsek na území města Příbram*

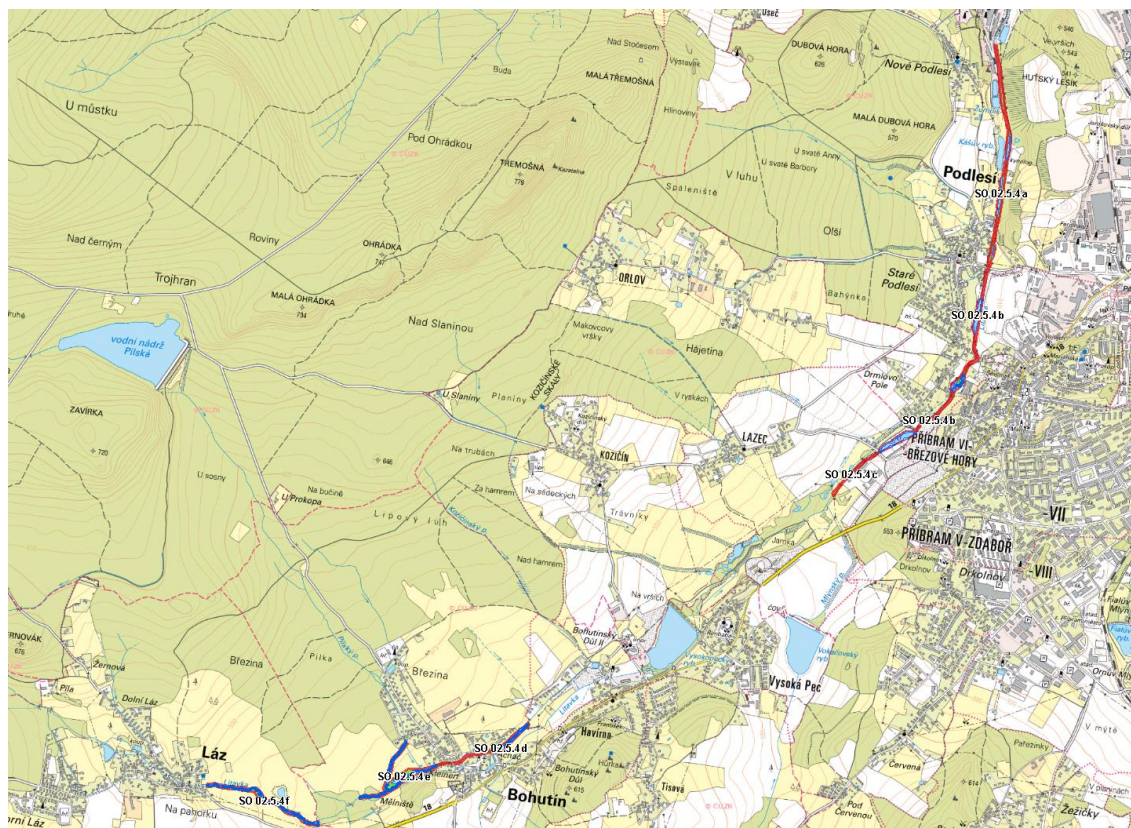
Obr. 48: přehledná situace opatření SO 02.5.4 – dolní úsek

V rámci tohoto dlouhého úseku byly prověřovány možnosti zlepšení ekologického stavu vodního toku. Jednak investičně náročnější revitalizací, ale také byly posuzovány možnosti renaturace vhodných úseků a jejich následná ekologická zpráva. Navrhovaná opatření budou mít jednak přínos ekologický, ale také přispějí ke zpomalení odtoku vody při běžných i vyšších vodních stavech. Pomohou tak zlepšit protipovodňovou ochranu pro zástavbu ležící níže po toku.

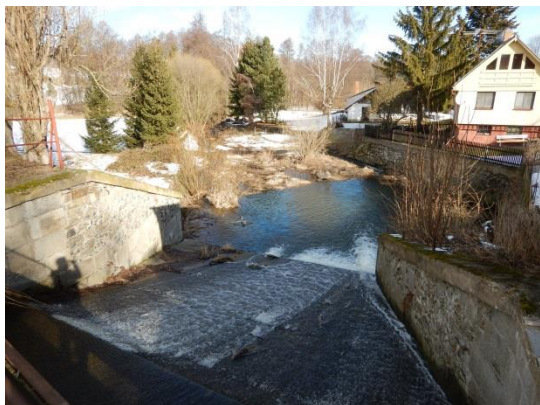
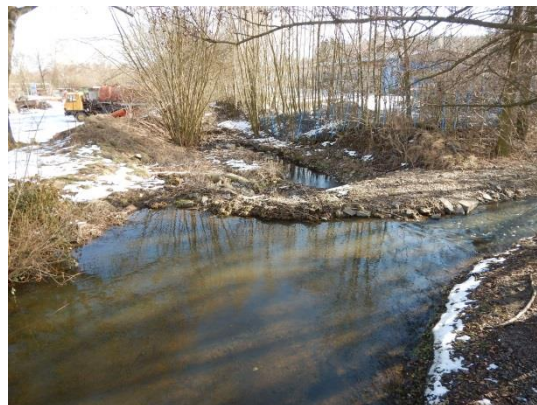
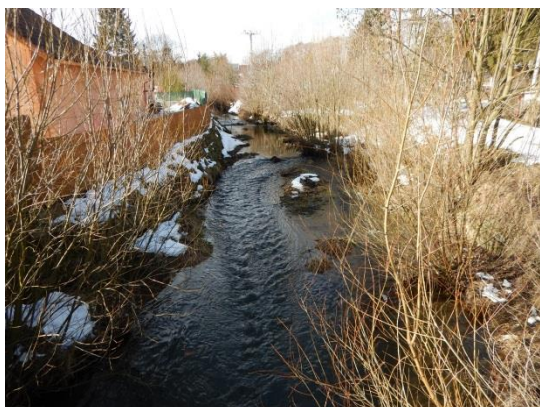
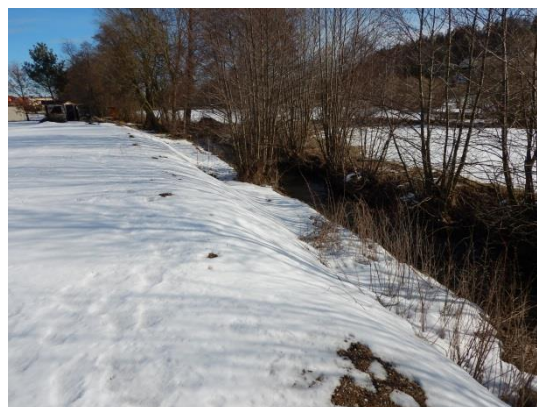
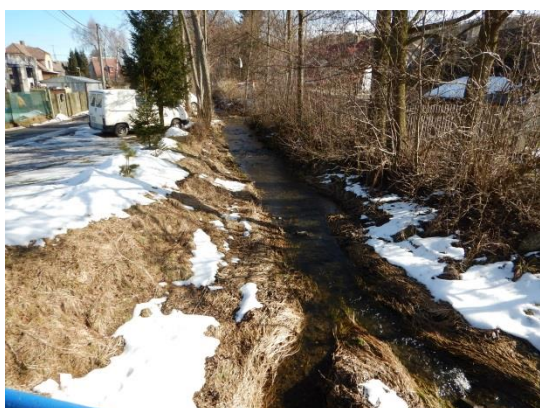
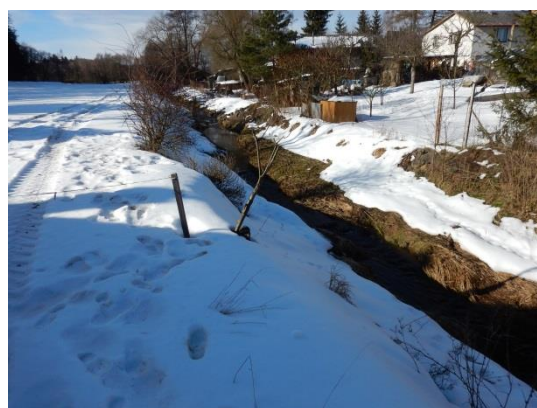
*Pohled z hráze Vysokopeckého rybníka  
v místě bezpečnostního přelivu*

*Improvizovaný rozdělovací objekt nad  
průmyslovým areálem v Bohutíně*

*Koryto nad rozdělovacím objektem*

*Charakter koryta mezi Bohutínem a její  
MČ Havírna*

*Charakter koryta v Bohutíně*

*Charakter koryta na okraji Bohutína*

*Obr. 49: fotodokumentace SO 02.5.4 Litavka – úsek na území obce Bohutín*

Další přibližně 0,5 km dlouhý úsek navržený k revitalizaci se nachází na dolním okraji intravilánu obce Bohutín. Úsek prochází podél zástavby od místa rozdělení Litavky a končí u silničního mostu ve střední části obce. Zatímco horní polovina tohoto úseku se vyznačuje nedostatečným prostorem a bude omezena pouze na lokální zásahy do břehů, polovina dolní nabízí dostatečně širokou zatravněnou nivu pro komplexnější revitalizaci.

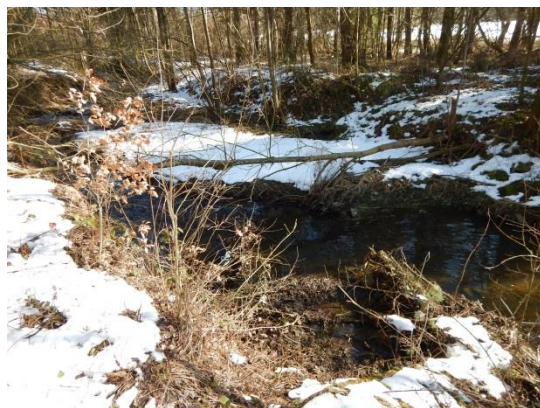
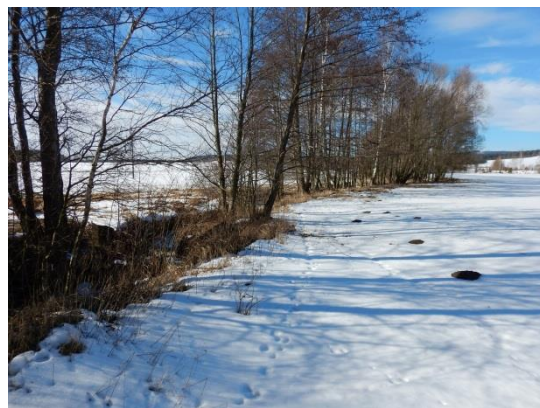
Charakter koryta v lesním porostu lokality Mělniště

Úsek pod obcí Láz, pohled do nivy

Poslední úsek Litavky navrhovaný k revitalizaci se nachází v extravilánu pod obcí Láz. Zájmová lokalita a navrhovaná opatření jsou popsány níže.

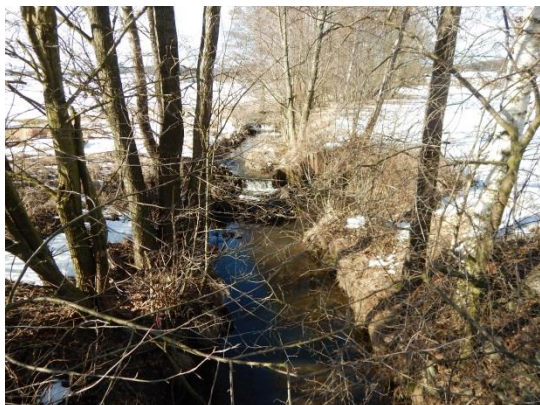
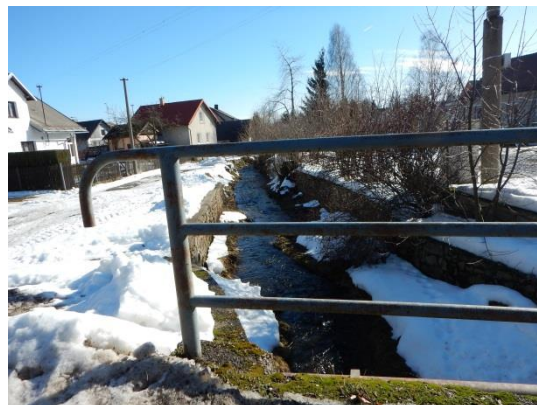
Obr. 50: fotodokumentace SO 02.5.4 Litavka – úsek na území obce Láz

Detail koryta

Charakter koryta v obci Láz

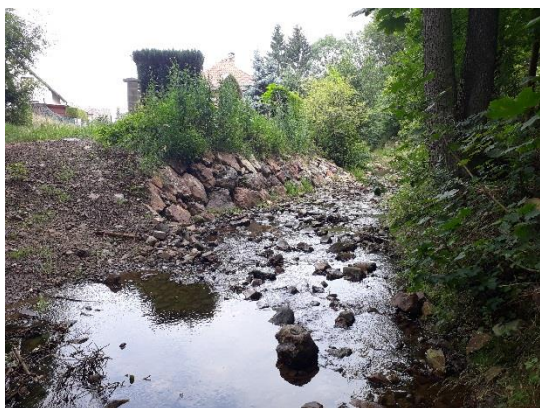
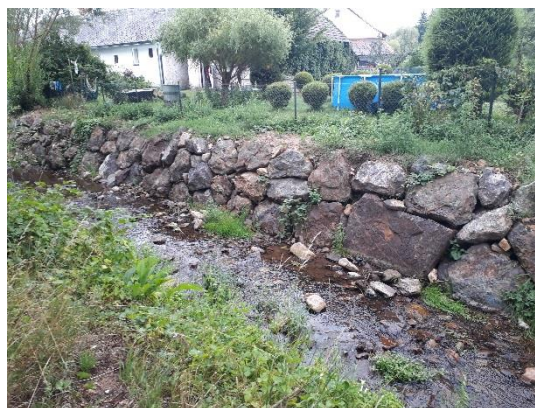
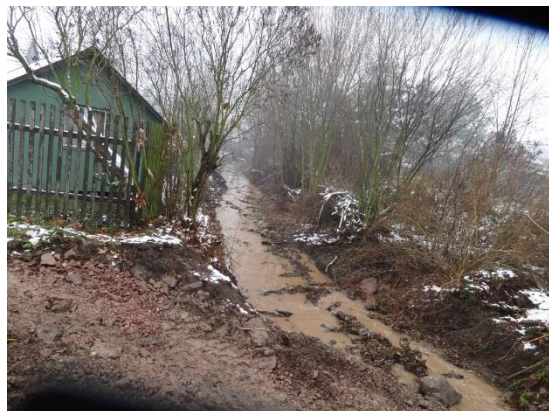
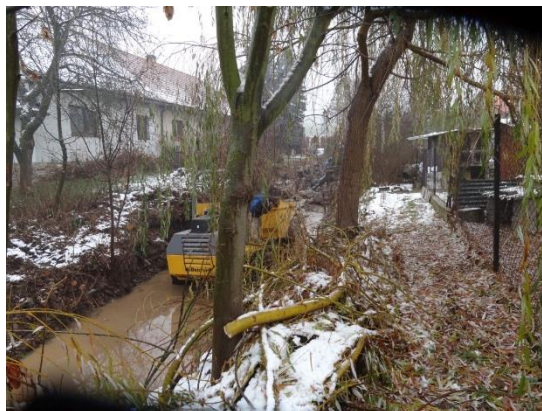
Obr. 52: fotodokumentace SO 02.6.1 Mourový potok

Provizorní oprava koryta v horní části úseku, cca ř. km 1,135, pohled po proudu (červenec 2019)

Provizorní oprava koryta nad ústím do Jalového potoka, pohled proti proudu (červenec 2019)

Koryto toku před opravou, pohled po proudu  
(listopad 2018)

Probíhající oprava koryta, pohled proti proudu (listopad 2018)

Geodetické zaměření pro účely této studie bylo pořizováno v únoru 2019, byly tedy zaměřeny už aktuální rozměry koryta po povodni v roce 2018. Výsledky hydraulického modelu potvrdily poměrně velkou kapacitu koryta, k ohrožení objektů dochází až při  $Q_{100}$ . Ohrožení je navíc u naprosté většiny objektů pouze částečné – mezi ohrožené objekty byly zařazeny i ty, kdy voda dosahuje pouze na zahradu, nebo ty, kde se budova nachází velmi blízko hranice záplavy. Vzhledem k tomu, že v horní části řešeného úseku je již situace aktivně řešena ze strany Povodí Vltavy, s.p., byla v této studii navržena úprava koryta toku nad ústím do Jalového potoka. Zde je zatím realizována pouze provizorní oprava koryta, o dalších úpravách bude správce toku uvažovat v závislosti na stabilitě a trvanlivosti provizorního řešení.

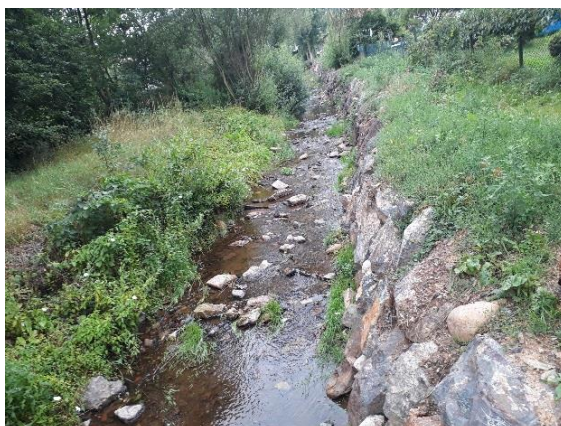
Obr. 54: pohled proti proudu, stávající koryto s provizorní opravou (v tomto místě levého břehu)

V úseku mezi ústím do Jalového potoka a silničním mostem se navrhuje úprava koryta v délce 142 m. V současné době je provedena provizorní oprava koryta, opevněním pravého nebo levého břehu. Navrhuje se rozšířit koryto na šířku min. 6 m (pouze v těch místech, kde je koryto užší než 6 m, jedná se o rozšíření maximálně o 1 m oproti stávajícímu stavu) a stabilizovat oba břehy (např. kamennou rovnalinou). Takto upravené koryto by mělo být kapacitní i pro průtok  $Q_{100}$ . Pro zlepšení hydromorfologického stavu toku se doporučuje vybudovat kynetu s kapacitou  $Q_{30d}$ .

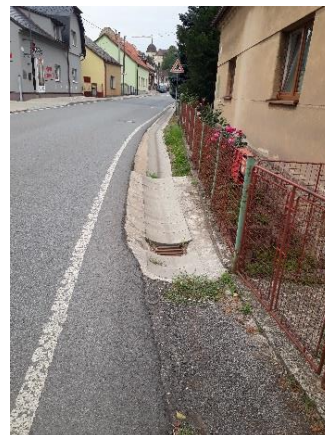
Obr. 55: příkop u jižního okraje mostu

Silniční most v ř. km 0,150 je kapacitní i pro průtok  $Q_{100}$ , ale způsobuje vzduť vody, která přetéká přes pravý břeh na silnici. V okolí silničního mostu byly jako ohrožené objekty identifikovány domy č.p. 261, 277 a 69 (od průtoku  $Q_{100}$ ). Při detailním průzkumu lokality bylo zjištěno, že domy č.p. 261 a 277 mají dostatečně vysokou podezdívku plotu, takže ohrožení ani při průtoku  $Q_{100}$  nehrozí. U domu č. 69 se doporučuje také vybudovat podezdívku plotu, s výškou alespoň 10 cm, která by zabránila stékání vody ze silnice do domu. Navrhuje se vybudovat odvodnění silnice v místě potenciálního přetékání vody z koryta formou odvodňovacích žlabů s roštem, obrubníkových odvodňovacích tvarovek apod.. Silnice u jižního okraje mostu je i v současnosti doplněna odvodňovacím příkopem (viz Obr. 55).

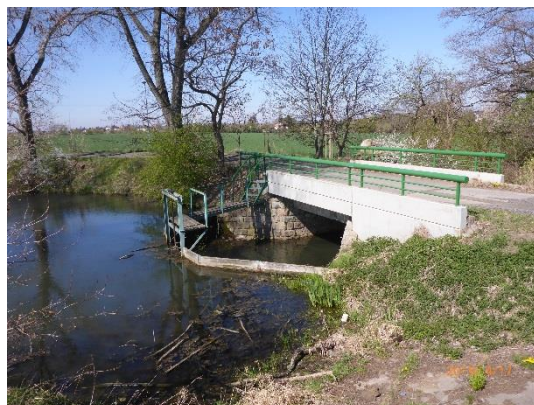
Obr. 56: příklad umístění sdruženého objektu nádrže před silniční most

V místě bývalého rybníka nad obecním úřadem, je navržena rekonstrukce původní hráze s cílem vybudování suché nádrže. Stávající hráz musí být důkladně prověřena z hlediska její stability, průsaku, použitých materiálů atd. Pro část navrhované hráze se uvažuje s využitím náspu silnice (č. 1182), kde opět musí dojít k důkladnému posouzení a zatěsnění. Sdružený objekt je možné umístit před silniční most (viz Obr. 56). Návrh opatření musí být úzce projednán se zástupci orgánů ochrany přírody (VKP, ÚSES).

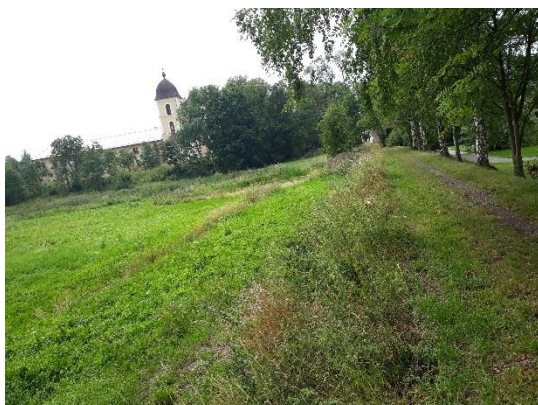
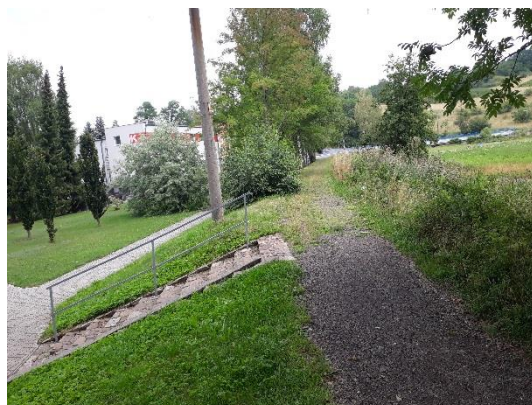
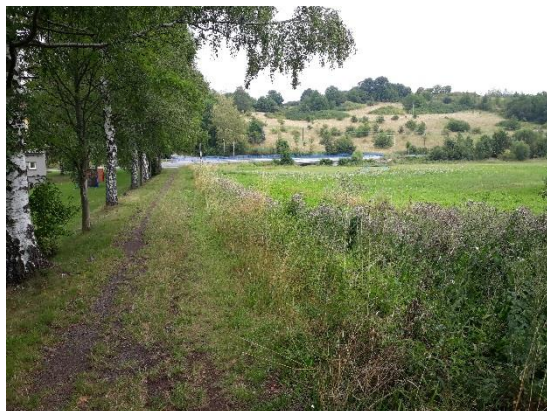
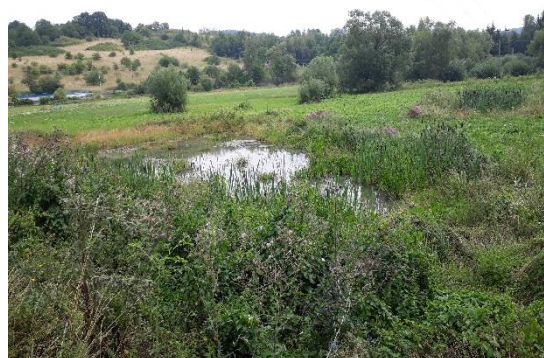
Obr. 57: fotodokumentace SO 02.6.1c nádrž „U obecního úřadu“

Vlevo prostor zátopy, vpravo koruna hráze, v pozadí klášter

Pohled na korunu hráze, vzdušní líc, v pozadí budova obecního úřadu

Pohled na korunu hráze, prostor zátopy vpravo, v pozadí silniční most

Tůň v prostoru zátopy

Dále se navrhuje rekonstrukce historické nádrže „U obecního úřadu“, jejíž hráz jsou i v současnosti v terénu patrná (viz Obr. 57). Pro účely této studie je nádrž navržena jako suchá, aby byla posouzena její maximální možná retenční kapacita a potenciální vliv na protipovodňovou ochranu a zadržení vody v krajině. Návrh je maximálním řešením, které umožňuje morfologie terénu a územní limity. Nicméně v dalších fázích projektové dokumentace se doporučuje uvažovat se stálým nadržením vody, ale je nutné počítat s tím, že dojde ke snížení retenčního objemu.

Je navržena sypaná zemní hráz délky cca 250 m s předpokládanou úrovní koruny na kótě 472,50 m n.m. Maximální výška hráze (v místě stávajícího koryta Mourového potoka) vychází z hlediska charakteru území na cca 4,7 m.

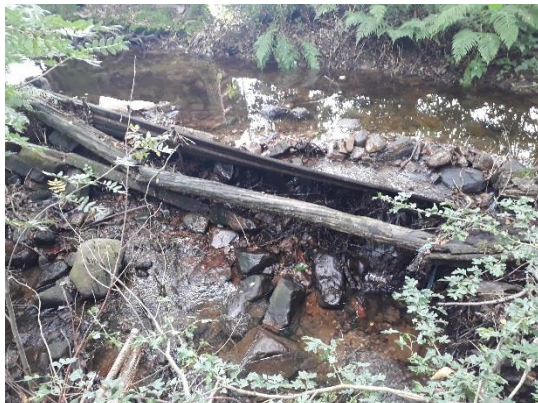
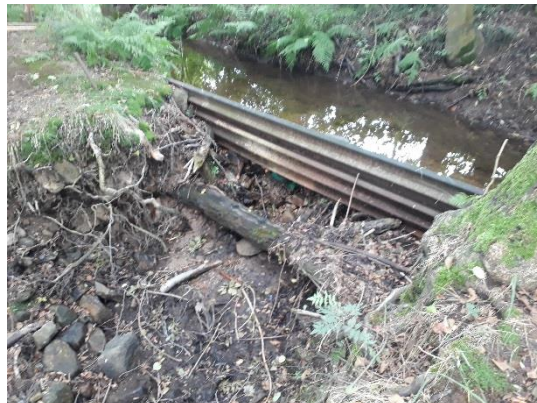
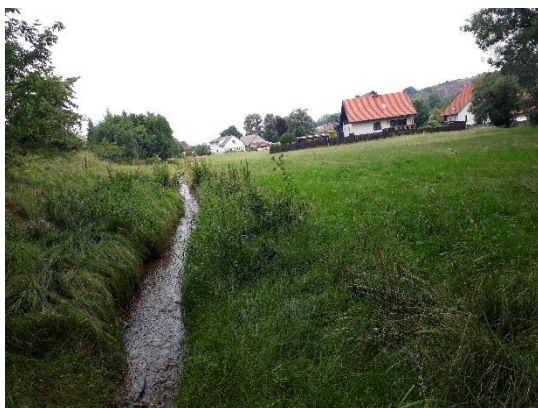
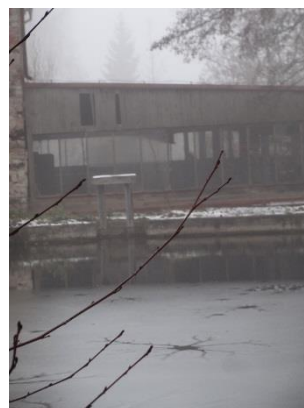
*Obr. 59: fotodokumentace SO 02.7.1 Propojení povodí Jalový/Mourový potok*

*Místa na pravém břehu toku určená pro převod vody do Mourového potoka u stavidla nad Novou Vsí, formováno při průchodu každé větší vody. V současné době jsou plechy podemlety a voda protéká pod nimi.*

*Úsek, kde se navrhuje pravobřežní revitalizace, pohled po proudu*

*Odběr vody pro pilu*

Je třeba upozornit, že je poměrně složité stanovit průtok v tomto toku. Ještě nad řešeným úsekem dochází k převodu vody z Mourového potoka do tohoto bezejmenného toku. Nad Novou Vsí je opět průtok regulován stavidlem a velká část povodňových průtoků je převáděna přes pravý břeh zpět do Mourového potoka (viz Obr. 59, Obr. 60). Hydrologická data ČHMU jsou přitom stanovena pouze na základě charakteristik povodí, vztaženému k uzávěrovému profilu (před ústím do Jalového potoka), a nezohledňují převody vody mezi toky. Množství vody, které se před stavidlem nad Novou Vsí dostává do Mourového potoka, přitom závisí na několika faktorech (aktuální morfologie terénu pravého břehu, vegetace...), které se mohou v čase měnit (viz foto níže). Dalším problémem je, že rybníky se nacházejí na soukromých oplocených pozemcích. Z níže položeného rybníka v kaskádě je odebírána voda pro pilu ve vlastnictví společnosti DELTAGAME s r.o., odběrný objekt ale nebyl geodeticky zaměřen a s odběrem tedy nebylo v hydraulickém modelu počítáno. Při realizaci opatření je tedy nutné brát v úvahu, že průtoky vypočítané hydraulickým modelem jsou pouze orientační.

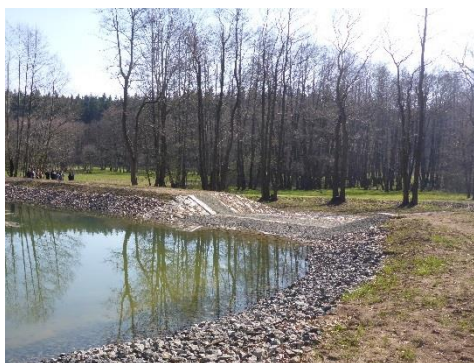
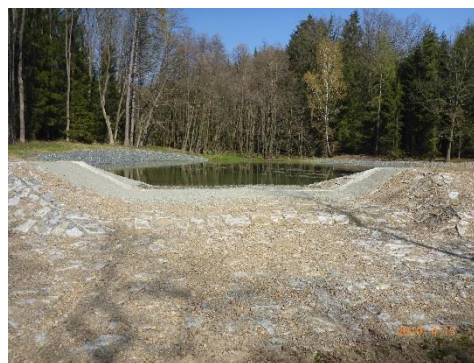
Obr. 62: Příklad vhodného řešení bezpečnostního přelivu formou opevněného průlehu

Panenský rybník nemá bezpečnostní přeliv, při povodni voda částečně protéká spodní výpustní, ale většina průtoku přetéká přes břeh nádrže u levobřežního zavázání hráze do Jalového potoka. Aby nedošlo k poškození hráze, navrhuje se v místě stávajícího přirozeného přelivu vody vybudovat bezpečnostní přeliv, např. formou opevněného průlehu (příklad řešení je na Obr. 62). Přeliv se navrhuje přibližně v délce 20 m, s úrovní přelivné hrany 469,8 m n.m.. Rozměry ale byly stanoveny bez podrobného geodetického zaměření nádrže a nebrala se v úvahu transformace povodňového průtoku v nádrži. V dalších fázích projektové dokumentace je třeba návrh zpřesnit. V rámci výstavby bezpečnostního přelivu se navrhuje provést také odbahnění nádrže.

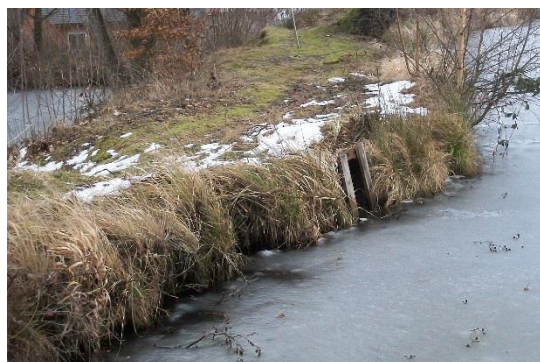
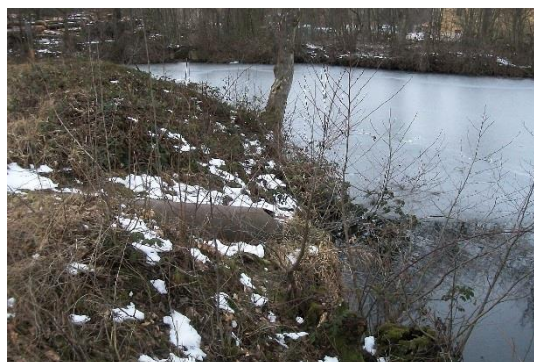
Obr. 63: Bezpečnostní přeliv řešený trubkou DN 600 (vlevo nátok, vpravo výtok)

Horní rybník kaskády má bezpečnostní přeliv řešený jako trubku DN 600 vedoucí skrz hráz mezi dvěma rybníky (viz Obr. 63). Přeliv je nekapacitní a už od průtoku  $Q_5$  může docházet k přelití koruny hráze. Navíc takovéto řešení bezpečnostního přelivu není vhodné, protože snadno může dojít k ucpání. Navrhuje se vybudovat nový přeliv, např. formou opevněného průlehu v koruně hráze, příklad řešení je na Obr. 62. Přeliv se navrhuje přibližně v délce 10 m, s úrovní přelivné hrany 479,12 m n.m. (což je výška spodního okraje stávající trubky). Rozměry ale byly stanoveny bez podrobného geodetického zaměření nádrže a nebrala se v úvahu transformace povodňového průtoku v nádrži. V dalších fázích projektové dokumentace je třeba návrh zpřesnit. V rámci výstavby bezpečnostního přelivu se navrhuje provést také odbahnění nádrže.

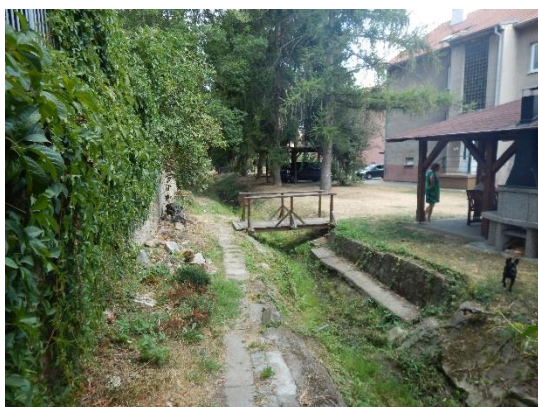
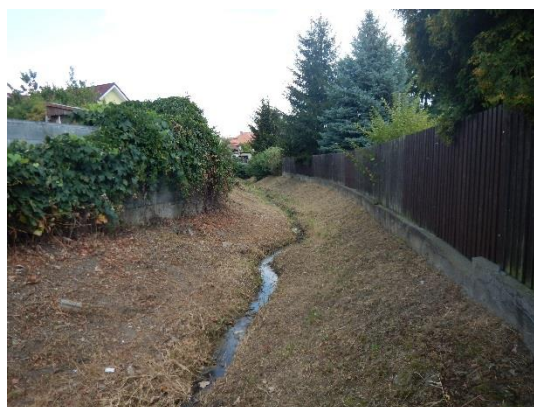
Obr. 65: fotodokumentace SO 02.8.1 Počapelský p. – K. Dvůr, MČ Počaply

Úsek toku v intravilánu města s lokálním opevněním koryta

Úsek toku v blízkosti zahrada RD

Více než 1 km dlouhý úsek prochází intravilánem části města Králův Dvůr Počaply. Koryto je v tomto úseku opevněné pouze lokálně kamenným záhozem, zpevněné je travním porostem, místy vzrostlým. V místě mostků je koryto lokálně zpevněno betonovým opevněním, místy poškozeným. Koryto je v tomto úseku kříženo řadou mostků a lávek, vyskytují se zde také křížení produktovodů a oplocení. Na náměstí 1. máje je umístěna neprůtočná nádrž, v relativně vyhovujícím stavu.

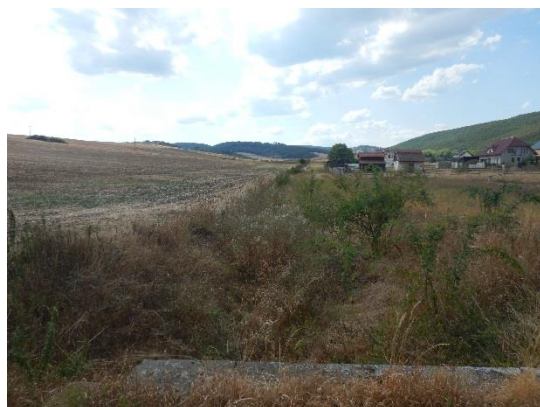
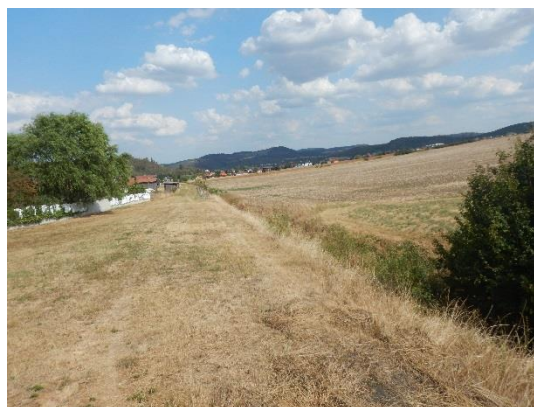
*Obr. 67: fotodokumentace SO 02.8.1 Počapelský p. – Trubín*

*Charakteristický úsek v extravilánu*

Řešený úsek vodního toku délky cca 680 m prochází obcí Trubín položenou západně od města Králův Dvůr. Počapelský potok prochází v tomto úseku zemědělsky využívanými plochami, doplněn je pouze travní místy keřovou vegetací. Na toku jsou v tomto úseku umístěny dva nekapacitní propustky pod místními komunikacemi.

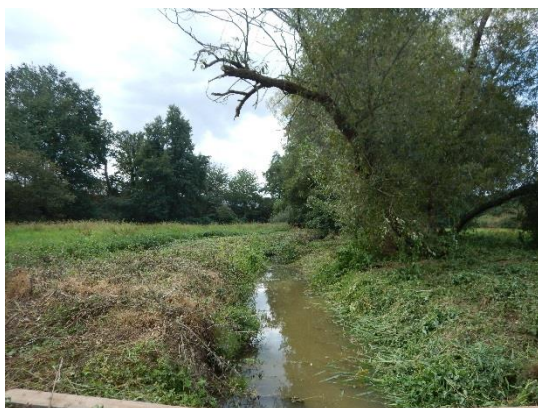
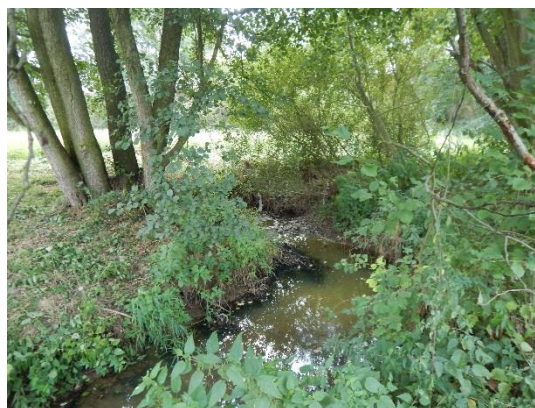
Obr. 70: fotodokumentace SO 02.9.1 Podlužský p. – Lochovice

Charakteristický extravilánový úsek pod navrhovanou nádrží

Dolní úsek Podlužského potoka na území obce Lochovice vede převážně zemědělskými pozemky a lučními porosty, kolem samotného toku je místy poměrně široký zatravněný pás, který zabírá podmačené plochy kolem toku. Koryto toku je neopevněné, doplněné břehovou vegetací, která tvoří břehy koryta a formuje občasné meandry.

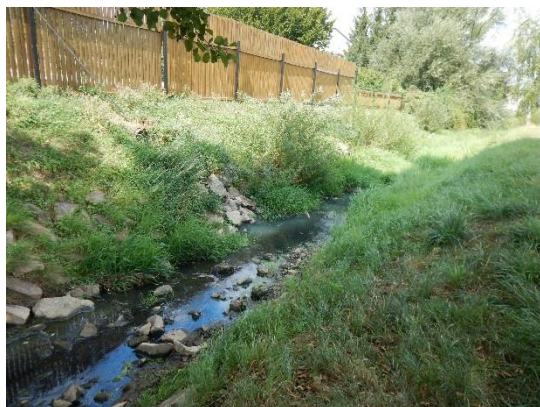
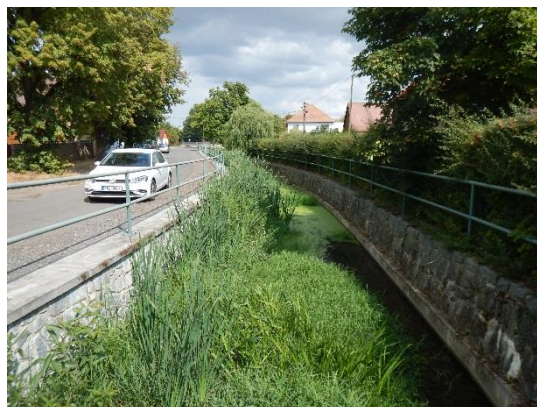
*Obr. 72: fotodokumentace SO 02.9.2 Podlužský p. – Rpety*

Řešený úsek prochází přes intravilán obce Rpety. V zastavěném území je tok křížen 2 mosty a 2 lávkami. V severovýchodní části obce je koryto toku opevněné kamennou rovnatinou, opevnění je místy zarostlé. Za silničním mostem na komunikaci č. III/11410 je koryto upraveno do kamenných zdí, na levém břehu do souvislých, na pravém břehu v závislosti na okolní zástavbě.

*Intravilánový úsek s šikmými břehy*

*Intravilánový úsek ve svislých zdech*

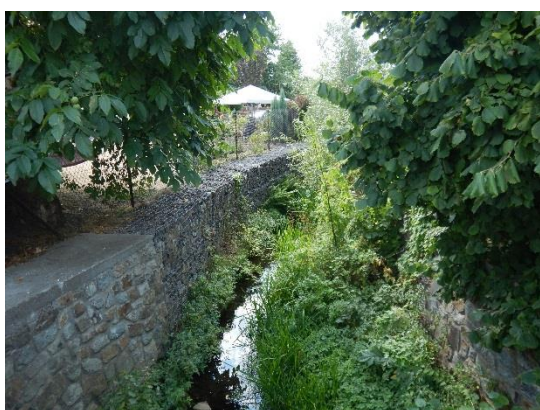
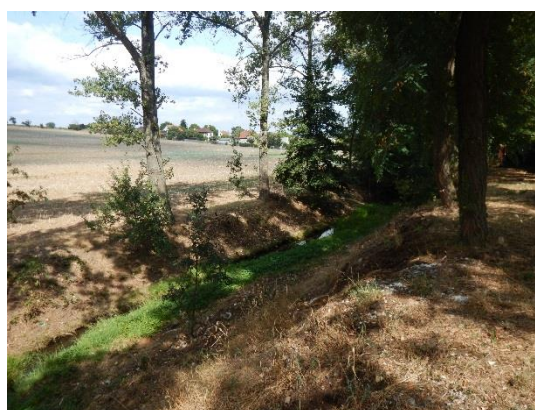
*Obr. 74: fotodokumentace SO 02.9.3 Podlužský p. – Podluhy*

Řešený úsek Podlužského potoka prochází intravilánem obce Podluhy. Na východním okraji obce je umístěn rybník Kašpárek – rybník je neprůtočný, ale je dotovaný z toku. V úseku, kde tok prochází zastavěnou částí obce je koryto opevněné kamenným záhozem, opevnění je zarostlé, viditelné pouze místy. V oblasti mostů jsou lokálně opěrné zdi (betonové, gabionové) a stabilizační prahy ve dně. Nízké stupně ve dně se vyskytují v celém úseku. Na západním okraji obce protéká vodní tok na hranici intravilánu a zemědělských pozemků. Koryto je v těchto místech více zahloubené, doplněné doprovodnou vegetací. V tomto úseku je tok křížen 5 mostky přes místní komunikace.

*Intravilánový úsek ve svislých zdech*

*Extravilánový úsek nad obcí*

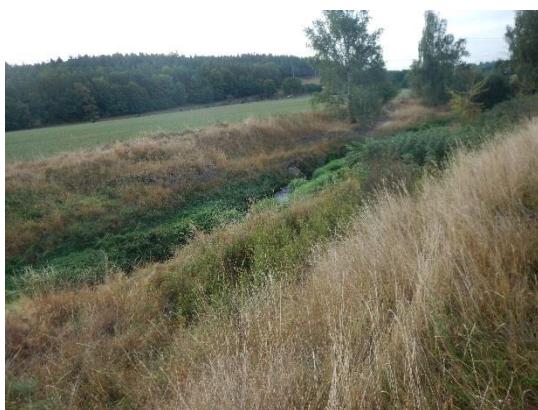
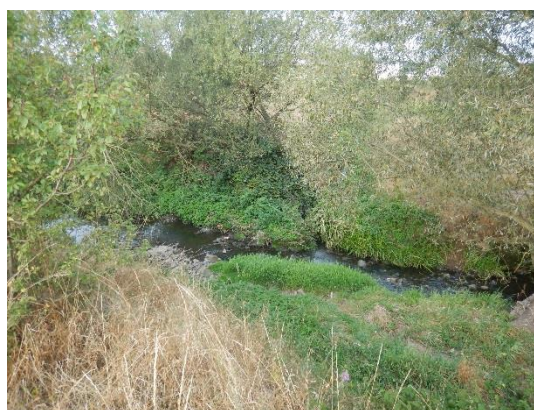
Obr. 77: fotodokumentace SO 02.10.1 Příbramský p. – pod Příbramí

Přibližně 2,25 km dlouhý úsek od soutoku s Litavkou až ke komunikaci č. I/18 prochází zemědělskými pozemky, průmyslovými areály a malou zahrádkářskou osadou na severním okraji města Příbram. Trasa koryta je v tomto úseku přizpůsobena okolním zemědělským pozemkům, rozvolněnější je v úseku kolem zahrádkářské kolonie, kde je také doplněna rozmanitější doprovodnou vegetací. Samotné koryto je opevněné lokálně kamenným záhozem, v místech stupňů ve dne kamennou dlažbou. Opevnění je ve velké míře zarostlé, málo viditelné. Koryto je v tomto úseku kříženo 2 mostky na místních komunikacích, 2 lávkami a 1 produktovodem.

Charakteristický extravilánový úsek pod městem Příbram

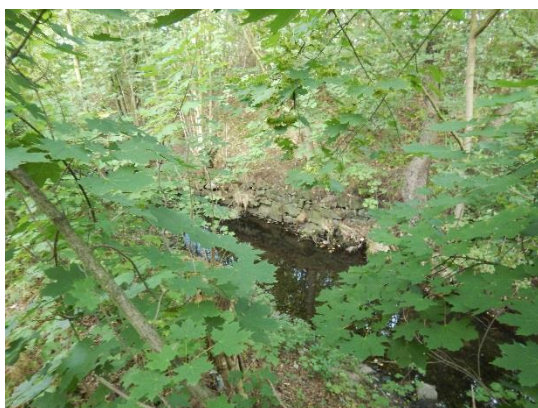
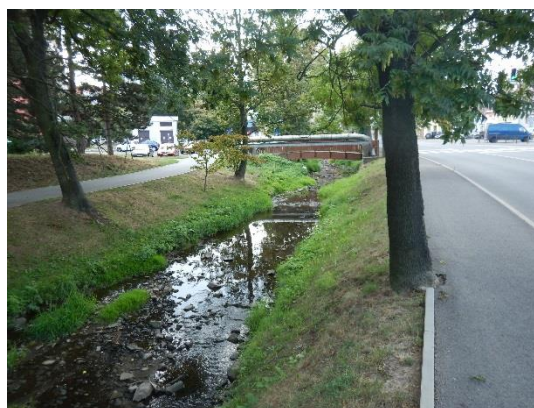
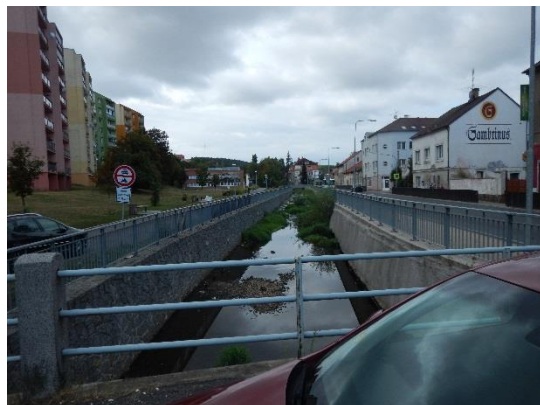
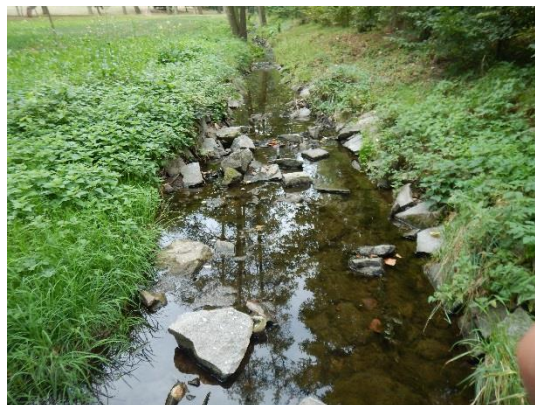
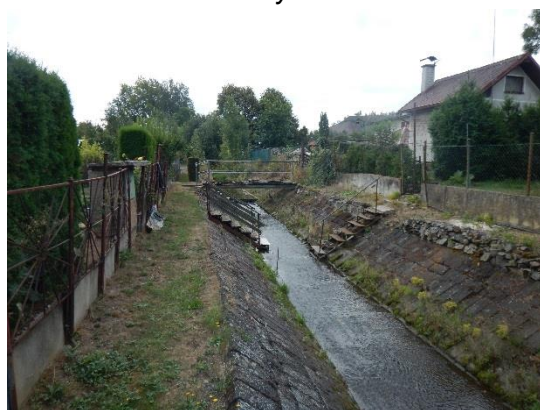
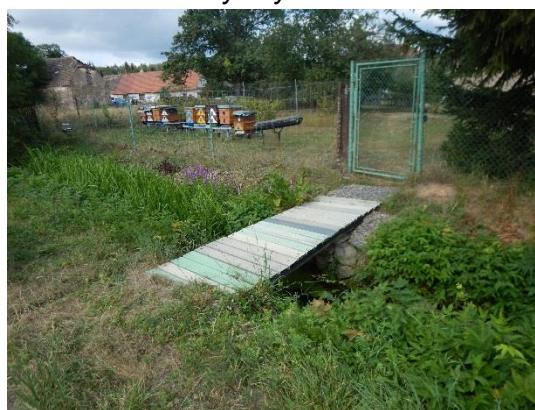
Obr. 79: fotodokumentace SO 02.10.2 Příbramský p. – město Příbram

Poslední sledovaný úsek Příbramského potoka prochází na rozhraní jižního okraje MČ Brod a zemědělských pozemků. Koryto toku je opevněné pouze lokálně, opevnění je zarostlé, koryto je doplněno doprovodnou stromovou výsadbou.

Úsek toku na severním okraji města Příbram

Potok na vstupu do centrální části města

Intravilánový úsek toku v obdélníkovém korytě

Nejcennější úsek toku mezi Fialovým a Novým rybníkem

Úsek procházející chatovou kolonií na horním okraji zástavby

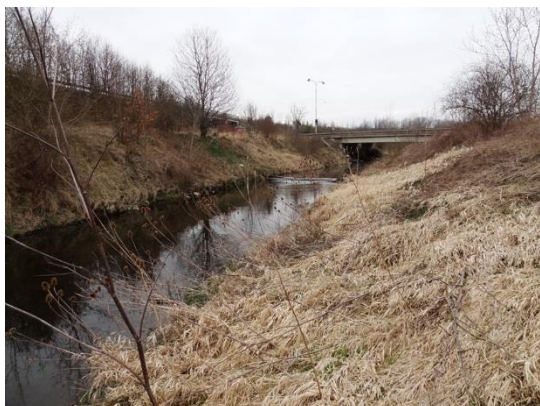
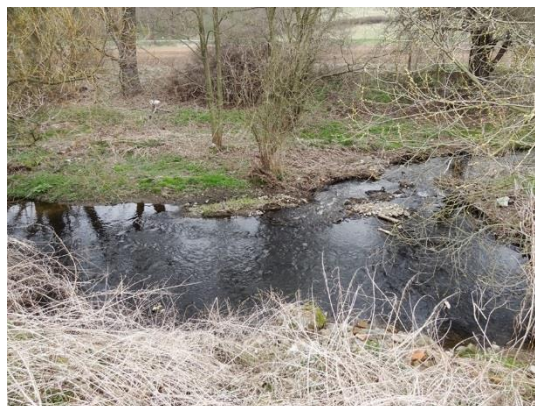
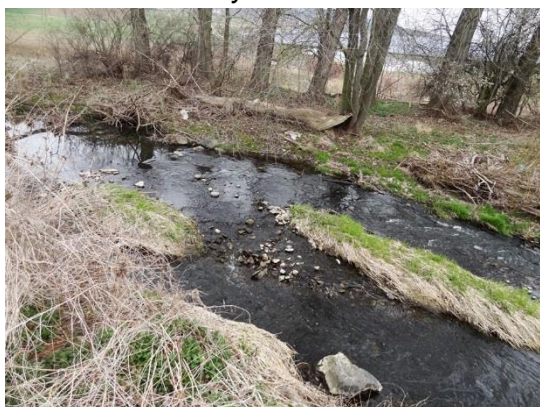
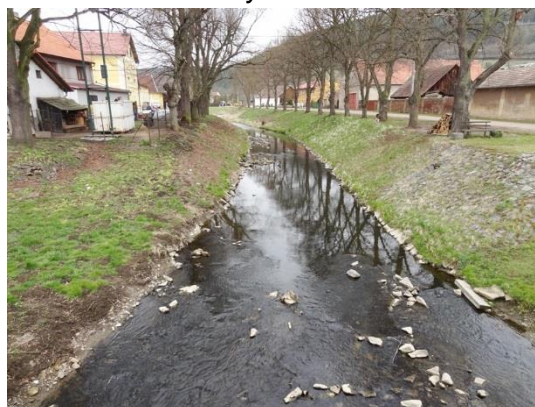
Obr. 82: fotodokumentace SO 02.11.1 Stroupinský p. – Zdice-Hředle

Následující cca 2,1 km dlouhý úsek prochází přes intravilán obce Hředle. Koryto toku je v tomto úseku opevněno kamenným záhozem a doplněno doprovodnou stromovou vegetací. V centru obce, kde pravděpodobně dochází k častější údržbě toku je opevnění patrné, v okrajových částech obce, kde tok prochází kolem zahrad, sadů a luk je opevnění zarostlé travní vegetací. V tomto úseku je tok křížen 7 mostky na místních komunikacích, je zde umístěno také několik stabilizačních prahů a stupňů ve dně.

*Charakteristický úsek nad ústím toku*

*Charakteristický úsek v extravilánu*

*Intravilánový úsek v obci Hředle*

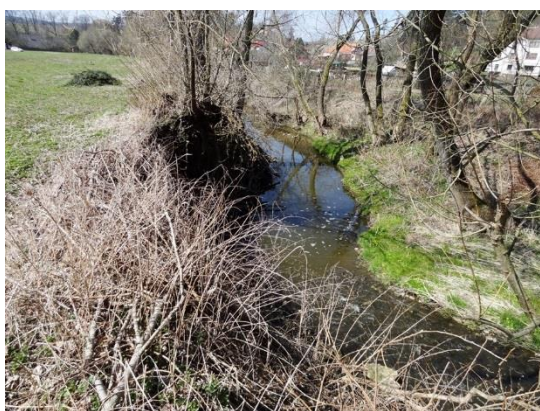
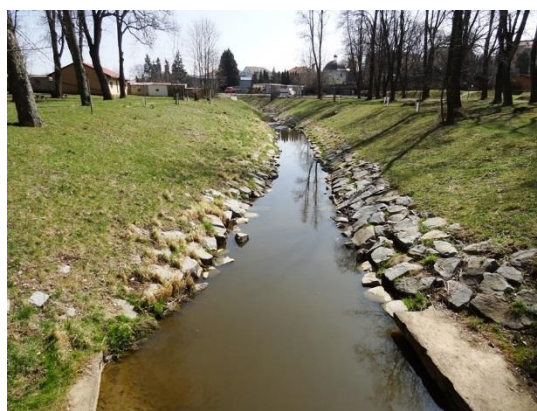
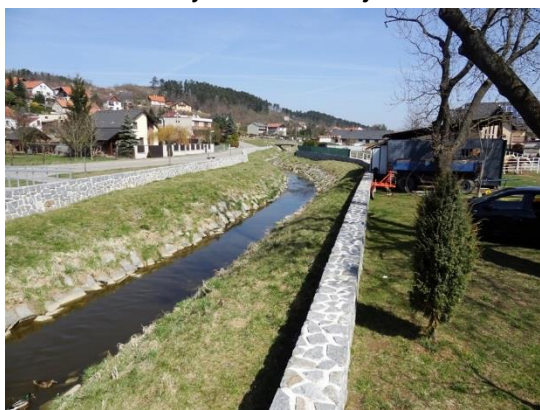
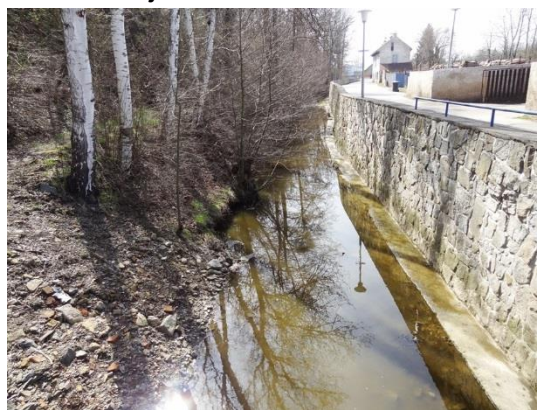
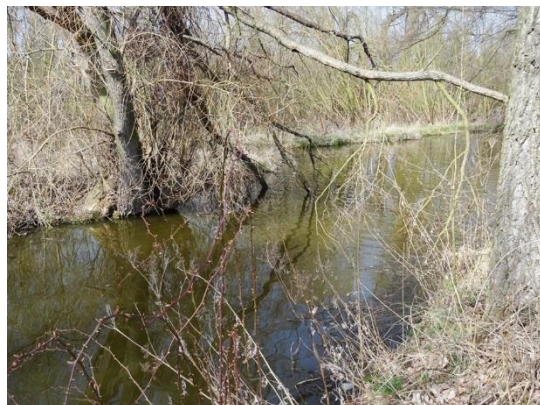
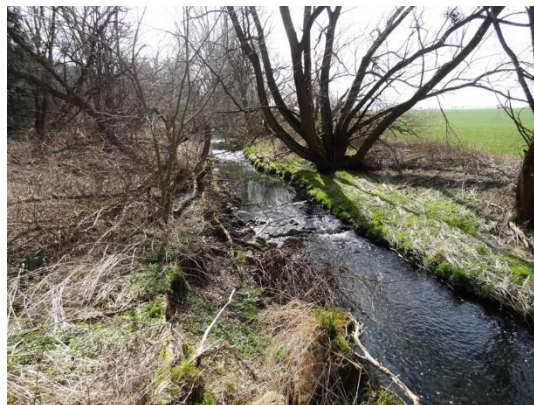
Obr. 84: fotodokumentace SO 02.11.2 Stroupinský p. – Točnick-Žebrák

Následující přibližně 1,7 km dlouhý úsek prochází intravilánem obce Žebrák. Koryto je v intravilánu upravené, opevněné kamennou rovnatinou, lokálně kamennou dlažbou, dno je kamenité s četnými drobnými stupni a přehrázkami, v okolí mostů stabilizačními prahy. Koryto toku je téměř v celé délce tohoto úseku opatřeno protipovodňovou zdí.

*Charakteristický úsek na okraji obce Točnick*

*Okraj intravilánu města Žebrák*

*Stávající PPO města Žebrák*

*Stávající opevnění pod Žebráckým r.*

Konec vzdutí Žebráckého rybníka

Charakteristický úsek v extravilánu nad městem Žebrák

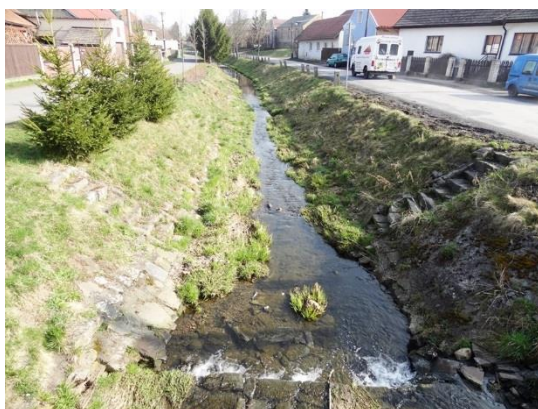
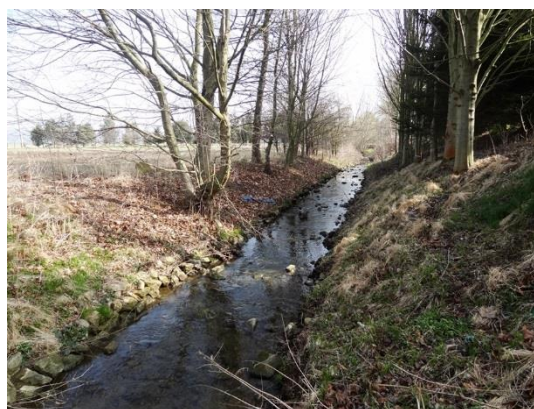
Obr. 86: fotodokumentace SO 02.11.3 Stroupínský p. – Záluží

Poslední sledovaný úsek Stroupínského potoka prochází v délce přibližně 1,4 km intravilánem obce Záluží. Přibližně 80 m před silničním mostem na komunikaci č. II/114 je tok veden ve zdech, za mostem je koryto opevněno kamennou rovnatinou, místy kamennou dlažbou. Technický stav opevnění je různý, místy je opevnění zarostlé, někde už není patrné vůbec, na některých úsecích je porušené. Dno koryta je kamenité, vyskytují se zde nízké stupně a zejména v okolí mostů stabilizační prahy. Na tomto úseku je tok křížen 5 mostky a lávkami na místních komunikacích.

Charakteristický intravilánový úsek

Charakteristický úsek nad obcí
