## B.1.SO 02 TEXTOVÁ ČÁST

# Studie odtokových poměrů včetně návrhů možných protipovodňových opatření v povodí vodního toku Berounky

## Subpovodí Loděnice

Studie

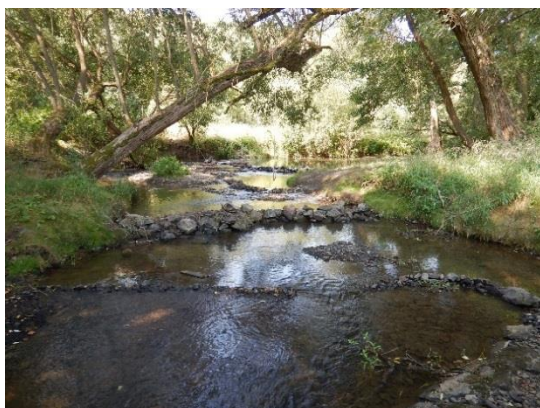
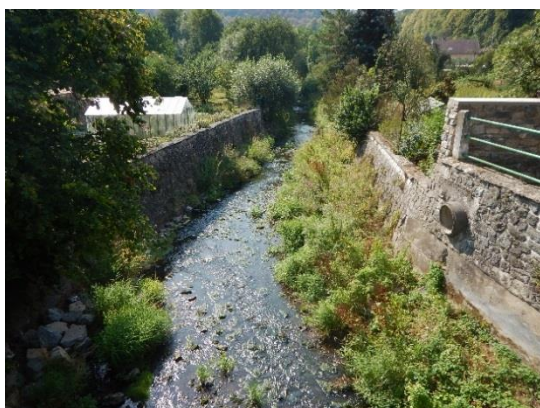
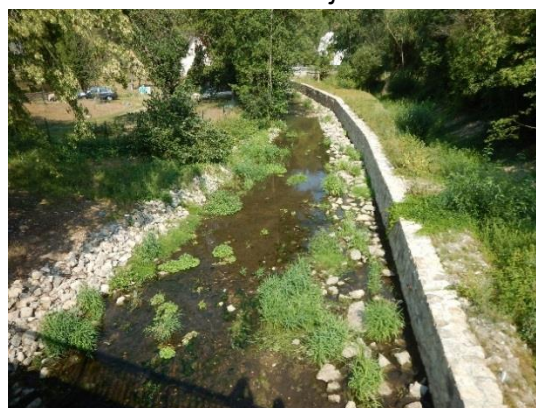
*Přírodě blízký charakter koryta pod řešeným úsekem*

*Pohled na levý břeh na dolním okraji úseku stavebního objektu*

*Vysoké zdi pod silničním mostem*

*Úprava koryta nad mostem (mimo SO)*

*Obr. 2: fotodokumentace SO 02.1.1 Loděnice - Hostim*

V lokalitě Beroun – Hostim dochází k rozlivu při průtoku  $Q_{20}$  zejména na levém břehu pod silničním mostkem na hlavní komunikaci v obci. Celkem je zde ohroženo 8 objektů (oficiálně stanovené záplavové území vymezuje rozliv ještě ve větším rozsahu). Další jednotky objektu jsou v obci ohroženy ještě v témže úseku na pravém břehu i nad mostem.

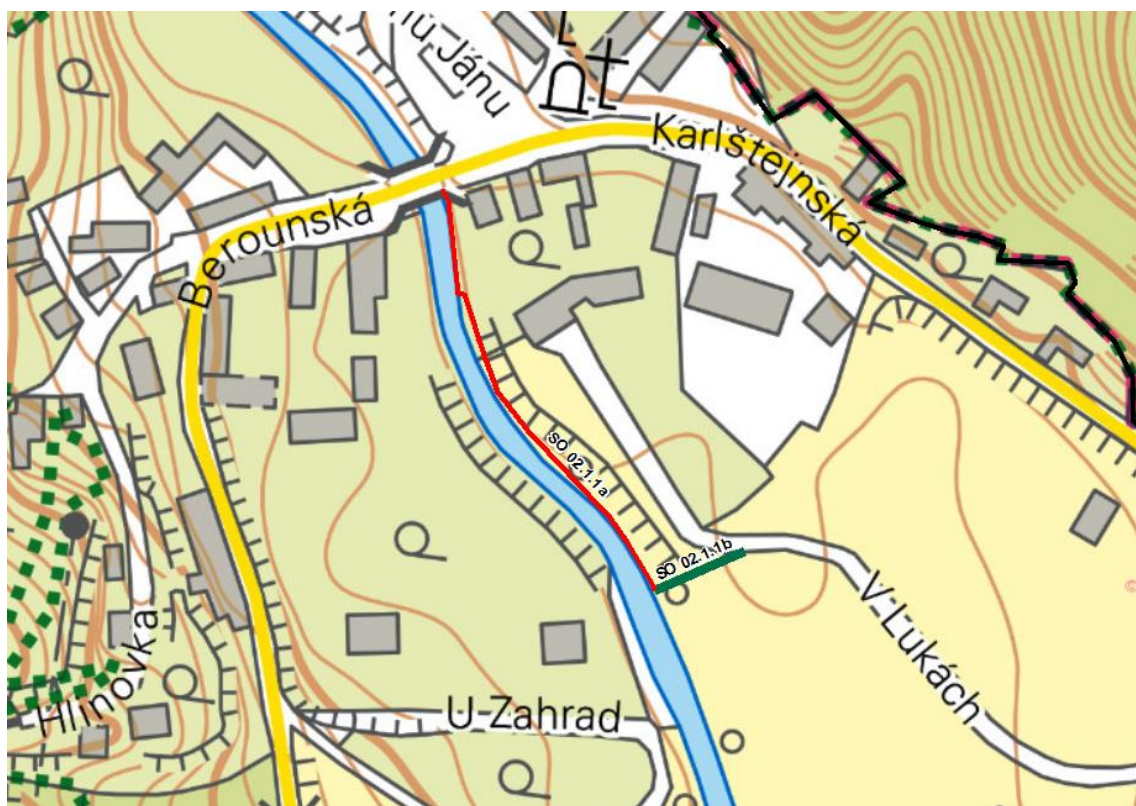
Obr. 3: přehledná situace opatření SO 02.1.1

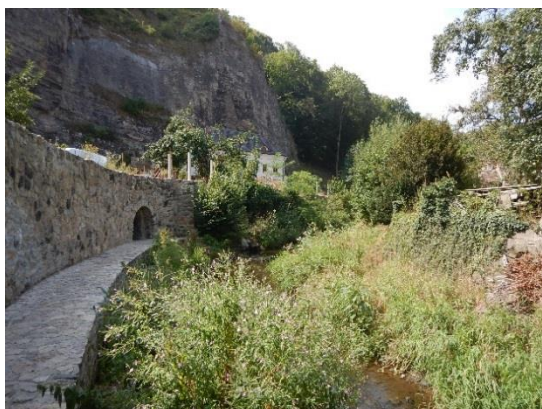
Pohled na řešený úsek v obci pod sil. mostem

Charakteristický úsek v extravilánu obce

Obr. 4: fotodokumentace SO 02.1.2 Loděnice – Sv. Jan pod Skalou

V intravilánu obce Svatý Jan pod Skalou je povodněmi ohroženo 14 objektů, z toho 10 až od průtoku  $Q_{100}$ , který je pro tento typ zástavby nad rámec běžně navrhované ochrany.

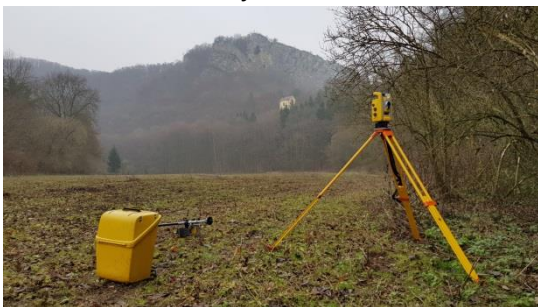
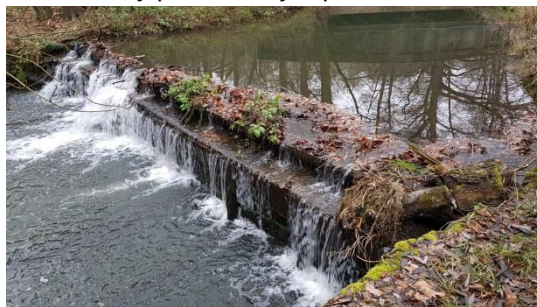
*Charakteristický úsek vodního toku*

*Oddálený pohled na jez pod sil. mostem*

*Pohled do řešené pravobřežní louky*

*Detail jezu (stupně)*

*Obr. 6: fotodokumentace SO 02.1.2 Loděnice – revitalizace nad Sv. Janem p. Skalou*

Úsek Loděnice a její údolní nivy v délce necelých 400 m mezi Svatým Janem pod Skalou a lokalitou Sedlec byl vybrán pro návrh revitalizace. Jedná se o pravobřežní louku bez známých omezení ve správě Státního pozemkového úřadu. Součástí objektu je dále migrační zprůchodnění jezu v ř. km 4,76.

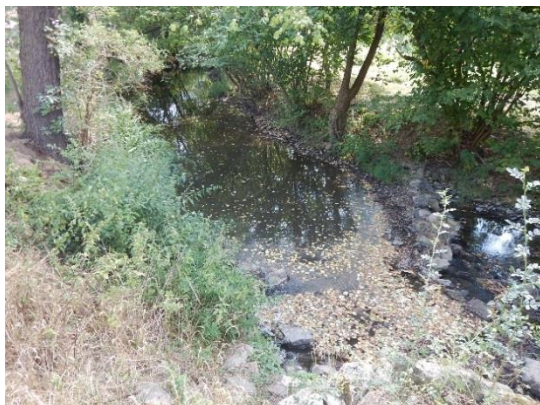
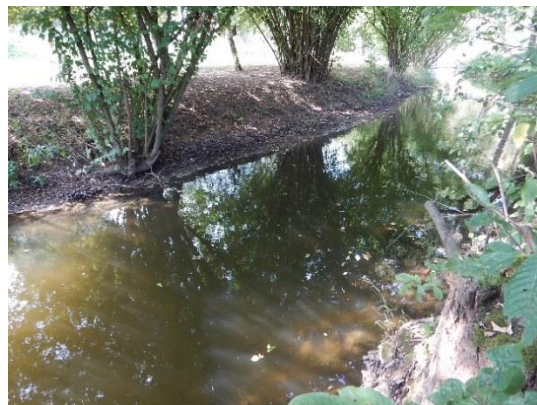
Charakter koryta v obci Sedlec

Obr. 8: fotodokumentace SO 02.1.3 Sedlec

V intravilánu obce Sedlec je povodněmi ohroženo 8 objektů, z toho 3 až od průtoku  $Q_{100}$ , který je pro tento typ zástavby nad rámec běžně navrhované ochrany.

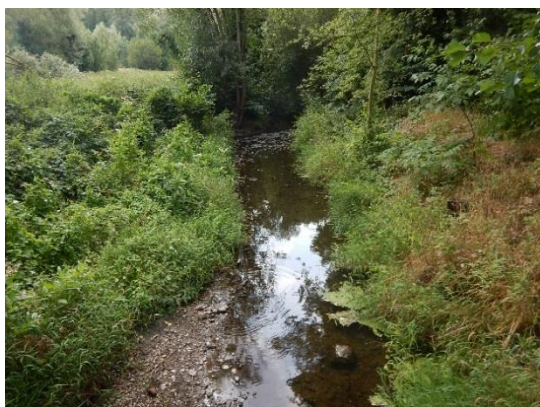
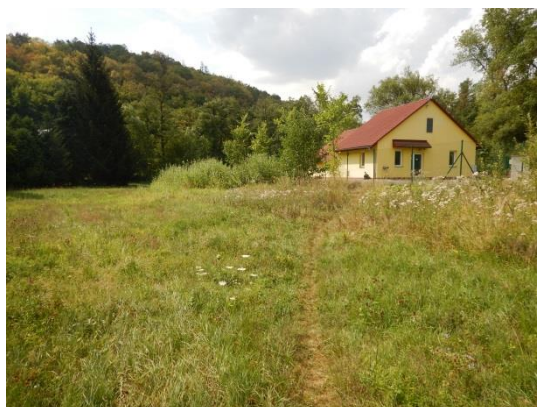
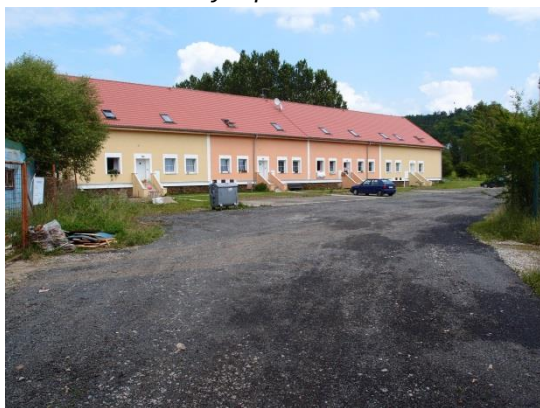
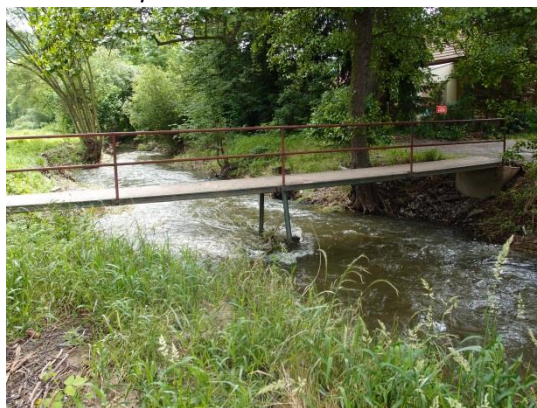
*Charakter koryta pod lokalitou Jánská*

*ČOV pod obcí Loděnice – Jánská*

*Ohrožený obytný objekt na LB*

*Problémová lávka u objektu*

*Obr. 9: fotodokumentace SO 02.1.5 Loděnice - Jánská*

V rámci lokality Jánská je na pravém břehu povodněmi ohroženo 19 objektů při průtoku  $Q_{20}$  a dalších 20 při  $Q_{100}$ . Minimálně další 3 objekty byly postaveny v nedávné době a nejsou obsaženy ve vrstvě ZABAGED, ze které jsou počty ohrožených budov stanovovány. Na pravém břehu je ohrožen při  $Q_{20}$  bytový dům v blízkosti lávky spojující oba břehy Loděnice.

Za problematické místo na toku (úzký profil) lze označit profil v ř. km 7,4, který byl ještě zúžen nedávnou výstavbou ČOV na vyvýšeném terénu. Tato stavba tento již tak úzký profil de facto zúžila na polovinu.

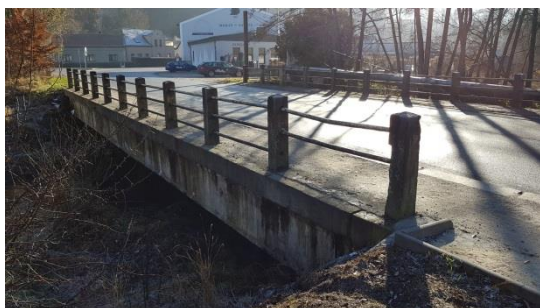
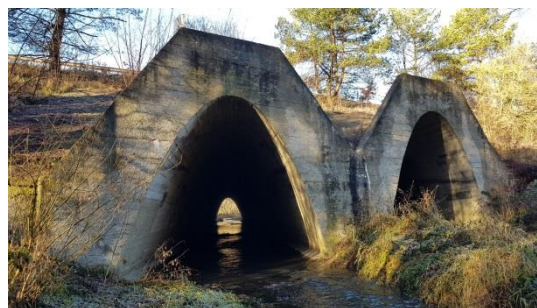
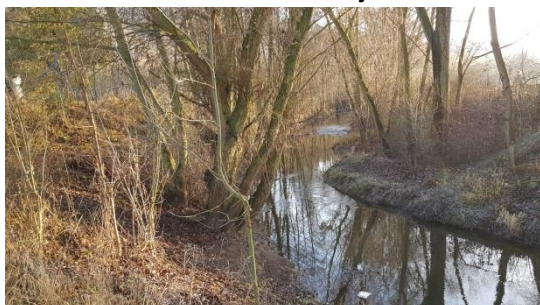
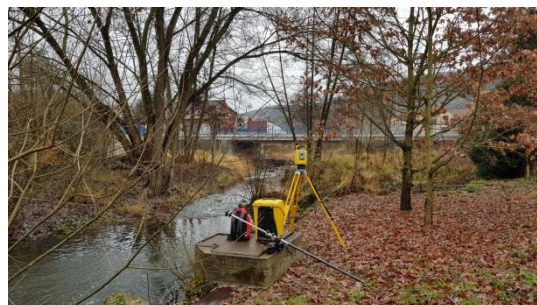
Most na ulici Karlštejská

Dálniční most

Charakter toku nad dálničním mostem

Most na ulici Pražská

Obr. 11: fotodokumentace SO 02.1.6 Loděnice – obec Loděnice

Vodní tok v obci křížuje významné dopravní komunikace, silnici č. III/11612 (ul. Karlštejská), dálnici D5 a nájezd na ní. Samotný tok není v této trase souvisle upraven, jedná se spíše o lokální úpravy a opevnění, která jsou ale většinou zarostlá a málo patrná. Vodní tok je ve většině úseku doplněn vzrostlou doprovodnou vegetací. Mezi dálnicí D5 a komunikací č. II/605 (ul. Pražská) jsou umístěny sádky, nátok do nich je umístěn až za ulicí Pražská.

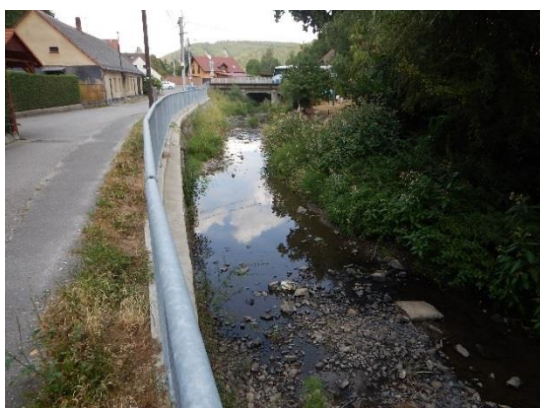
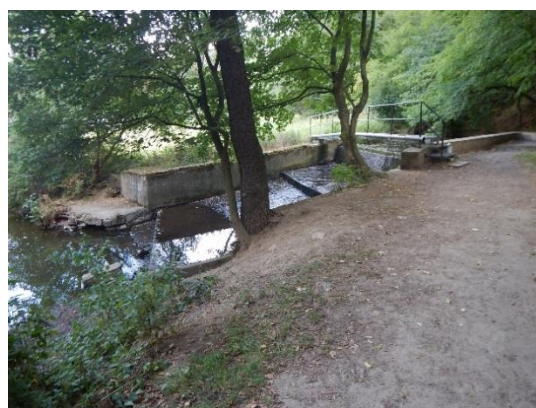
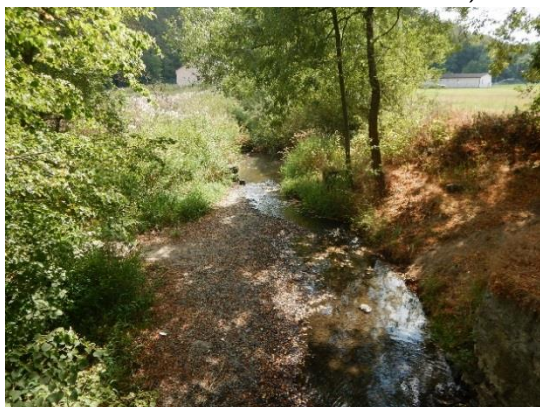
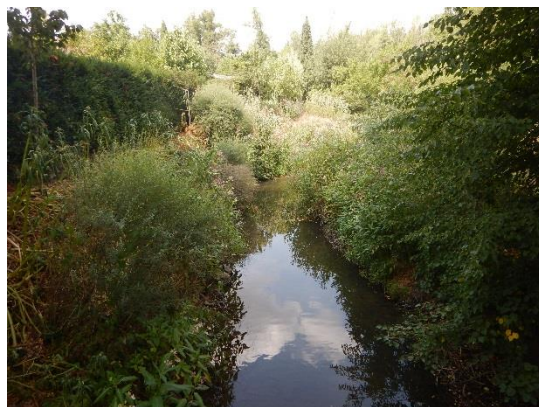
*Pohled na PB nad VN Laskavec (v pozadí silniční most na hlavní komunikaci)*

*Rozdělovací objekt náhonu u hřiště*

*Charakter toku nad ČOV*

*Charakter toku výše nad ČOV*

*Obr. 13: fotodokumentace SO 02.1.7 Loděnice – Chrustenice*

Jižní část obce Chrustenice obtéká Loděnice východním obloukem. Úsek dlouhý cca 680 m prochází okrajovou částí obce kolem dětského a sportovního hřiště, zástavby se dotýká pouze minimálně. Na levém břehu střídá lesní porost zemědělské pozemky. V tomto úseku leží vzdouvací objekt, který zajišťuje přítok do níže položené nádrže Laskavec.

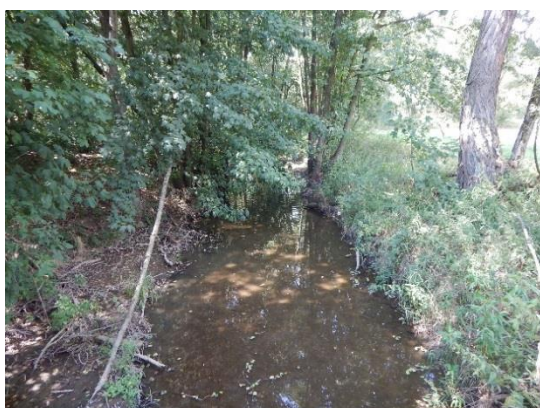
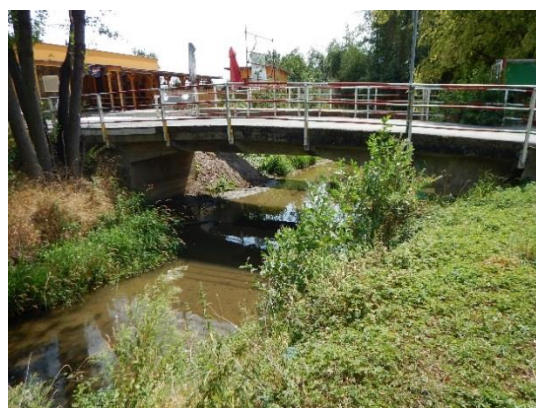
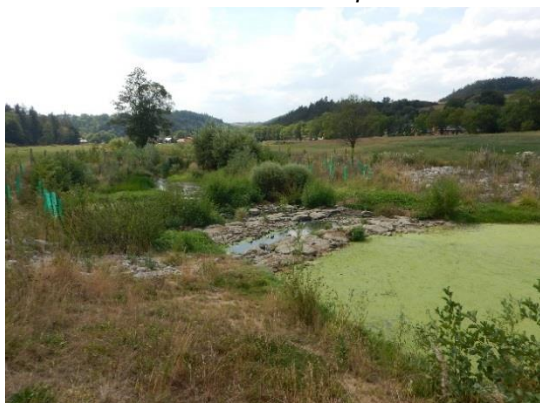
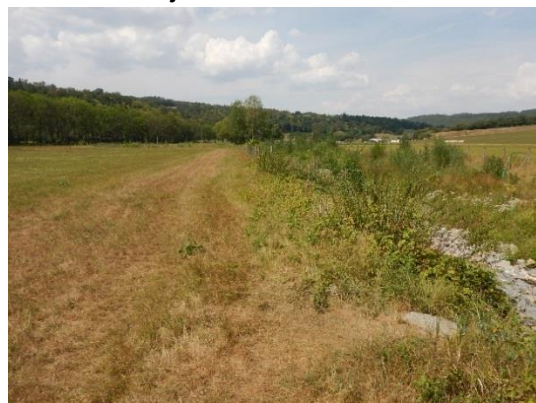
*Charakter toku mezi kempem a obcí*

*Mostní objekt v intravilánu Nenačovic*

*Revitalizovaný úsek (tůň, balv. Skluz)*

*Revitalizovaný úsek v horní části*

*Obr. 15: fotodokumentace SO 02.1.8. Loděnice – Nenačovice*

Úsek v délce cca 1,4 km mezi obcí Nenačovice a lokalitou Kalousův Mlýn (spadá pod obec Nenačovice) byl v roce 2015 revitalizován a v současné době probíhá zapojení revitalizovaného úseku do krajiny. V rámci revitalizace byla vytvořena meandrující kyneta v rámci okolní nivy, která byla doplněna tůňmi, kamennými stupni a vhodnou vegetací. Ve vzdálenosti cca 100 m od levého břehu prochází v údolní nivě komunikace č. III/10129.

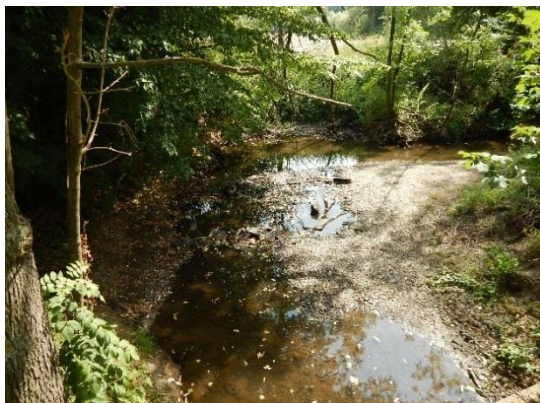
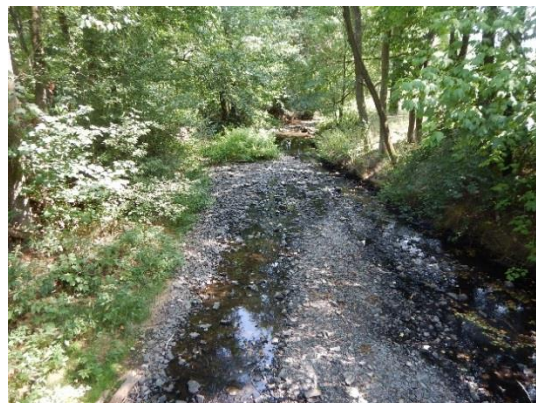
*Charakter toku v řešeném úseku*

Řešený úsek Loděnice leží nad Kalousovým mlýnem v lokalitě Chrbiny, která již převážně spadá pod Ptice. Tento úsek prochází loukami a lesními porosty, kde se nachází chatová kolonie. Trasa toku je doplněna širokou údolní nivou. Samotný charakter koryta je zpravidla přírodě blízký, místně se štěrkovými lavicemi a lokálním výskytem dřevní hmoty. Jeho ekologický stav nejvíce zhoršují 2 migrační bariéry – viz foto níže.

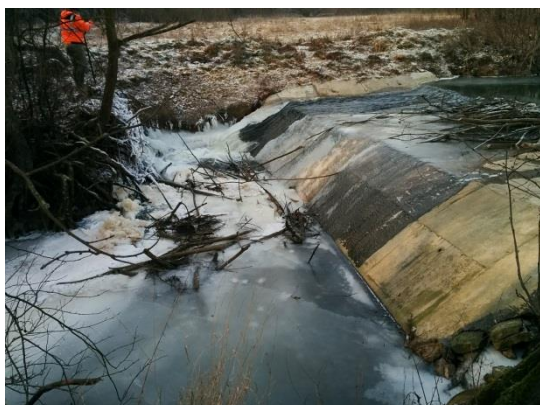
*Vyvýšený brod v ř. km 15,69*

Je navrženo migrační zprůchodnění vyvýšeného brodu v ř. km 15,69, který je tvořen masivní betonovou konstrukcí a zajišťuje přejezd mezi dvěma zemědělskými plochami na obou březích Loděnice (plochy TTP). Technické provedení migračního zprůchodnění se bude odvíjet od případného požadavku na zachování přejezdu z jednoho břehu na druhý. Pokud bude požadavek na zachování brodu, bude třeba upravit jeho pojezdnou plochu tak, aby byla migračně prostupná (zdrsnění nyní hladkého betonového povrchu). Konstrukce bude dále doplněna o balvanitý skluz pod tímto brodem dle požadavku orgánů ochrany přírody.

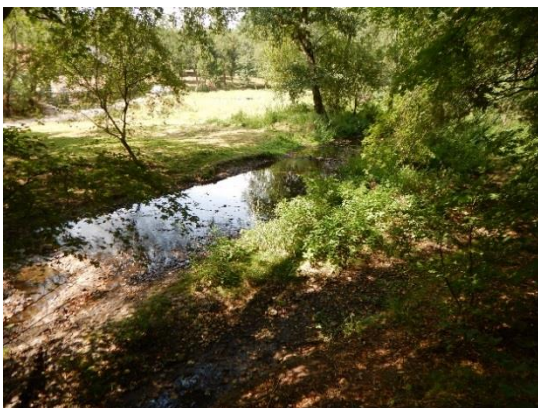
Charakter toku v dolní části úseku

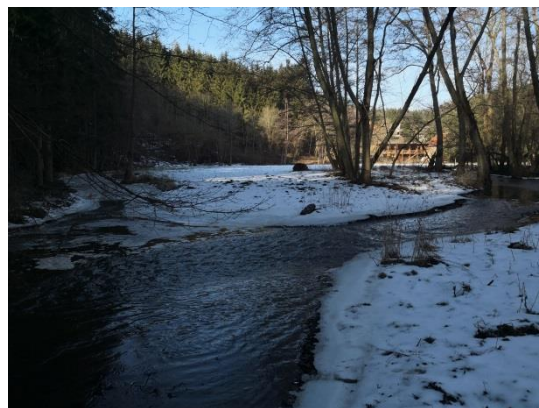
Charakter toku ve střední části úseku

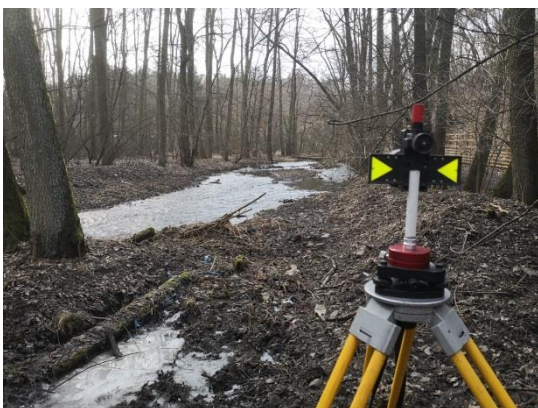
Charakter toku v horní části úseku

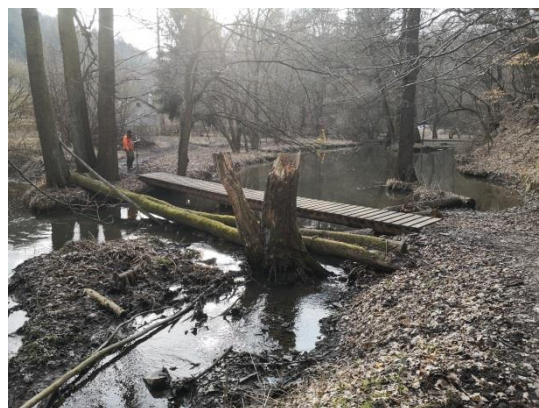
Charakter toku v horní části úseku

Obr. 19: fotodokumentace SO 02.1.10 Loděnice – Podkozí

Poslední posuzovaný úsek Loděnice leží nad lokalitou Chrbiny až po vesnici Podkozí (část obce Chýňava). Tento přibližně 2,6 km dlouhý úsek prochází lesními porosty, kde se nachází chatové oblasti Chrbiny, Rejnov a Na Rajtovce. Vodní tok protéká zpravidla úzkou údolní nivou. V oblasti Na Rajtovce je na tvaru nivy patrný historický vývoj koryta, kde se z meandru postupně vytvořilo slepé rameno, které postupně zaniklo a tok vede novou trasou již bez meandru. Samotný charakter koryta je převážně přírodě blízký, se štěrkovými lavicemi a lokálním výskytem dřevní hmoty. Místy je však trasa toku napřímena a nadměrně kapacitní.

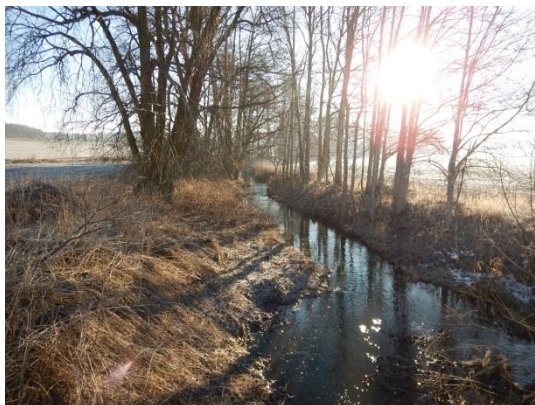
*Stávající břehové porosty v úseku (vzrostlé i náletové dřeviny – biol. stabilizace břehu)*

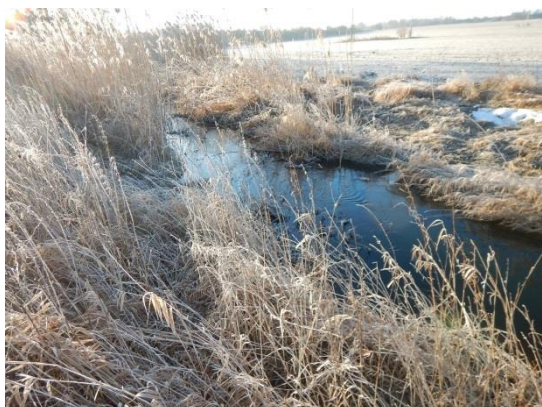
*Detail počínající dílčí renaturace*

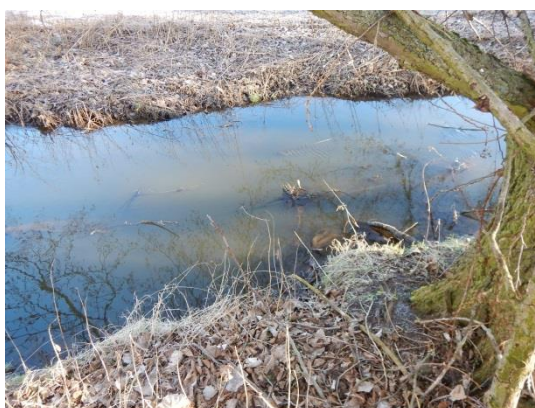
*Detail koryta v témže úseku, mrtvé dřevo v korytě*

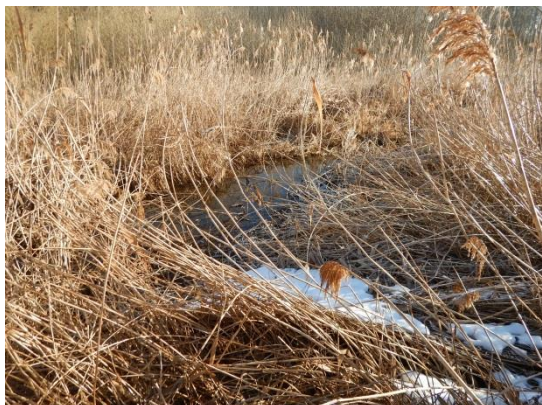
*Úsek s renaturačním vývojem pod zaústěním  
Strašeckého potoka*

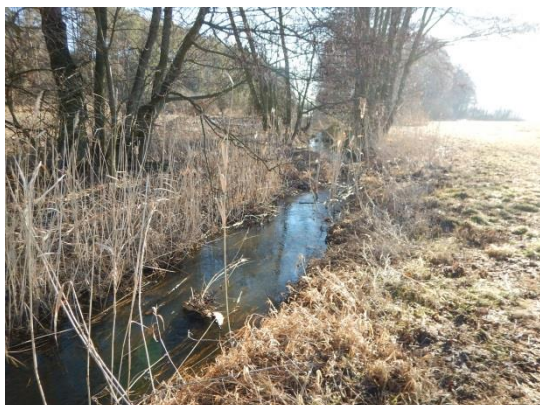
*Koryto pod Čelechovicemi (patrný iniciační vliv břehových porostů)*

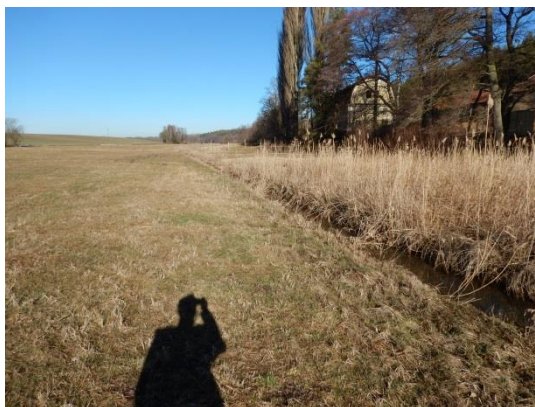
*Extravilán mezi Čelechovicemi a Lodenickým rybníkem (napřímené koryto bez jakéhokoliv doprovodného porostu)*

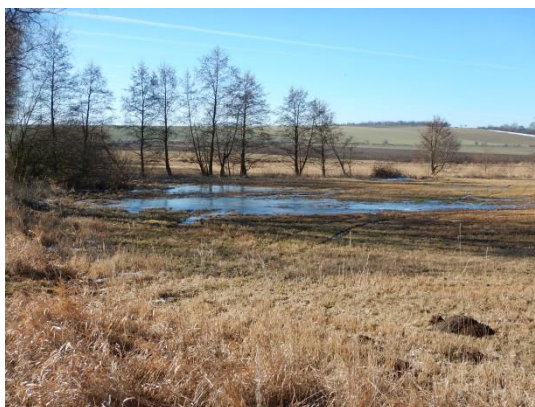
*Podmáčená niva v nejnižším místě (pravděpodobně v původní trase toku)*

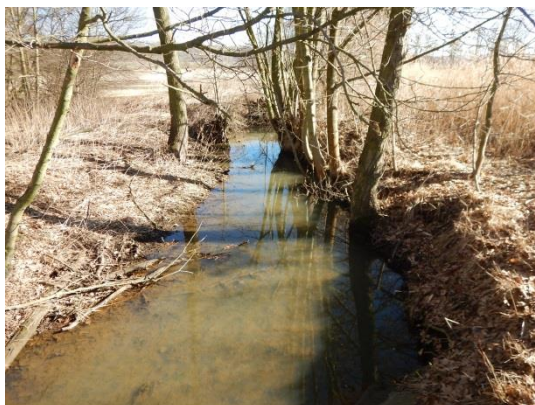
*Detail koryta v témže místě (biologická stabilizace kořenovým systémem)*

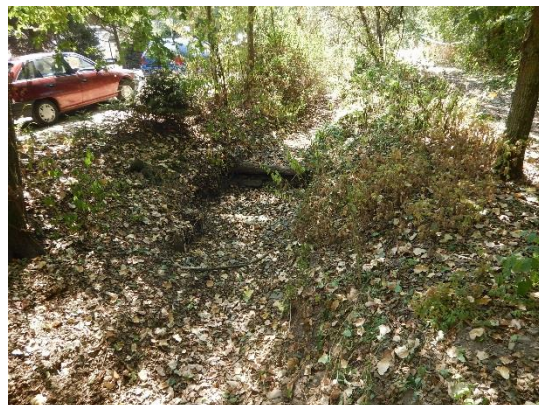
*Dřevěný stupeň na dolním toku*

Těsně před soutokem s Loděnicí protéká Přílepský potok v délce cca 200 m podél místního koupaliště a kempu Camp Valek. Koryto je zde lokálně opevněné kulatinou, ze které jsou i občasné stupně ve dně. Opevnění je ale na většině míst již v destrukci. Tok prochází zalesněným pozemkem, takže koryto je do značné míry formováno kořenovým systémem a kmeny okolních stromů. Tok je v tomto dolním úseku křížen lávkou do sousedního kempu.

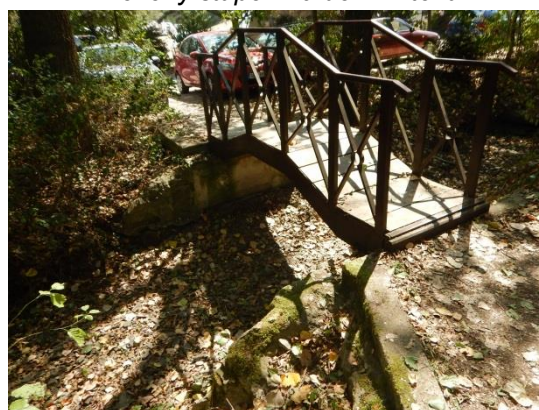
*Lávka u kempu*

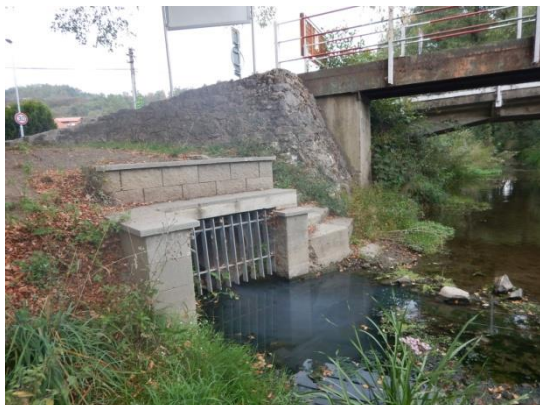
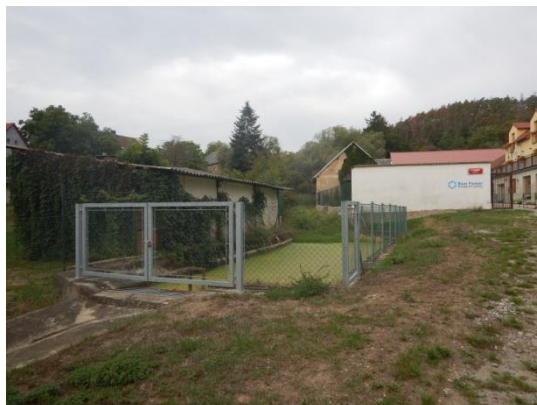
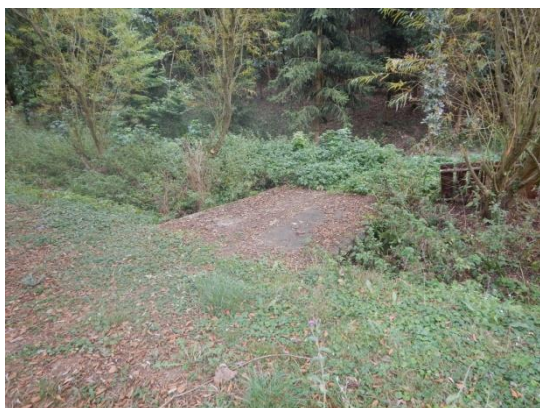
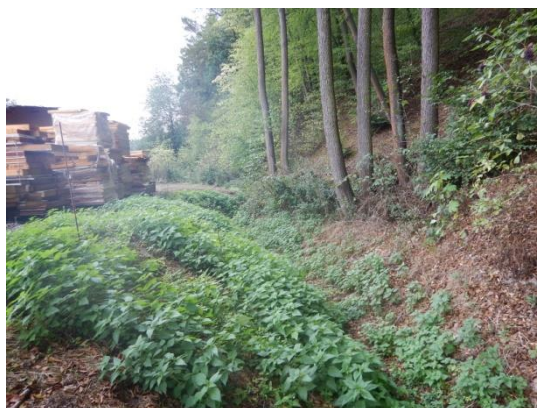
*Objekt vyústění do Loděnice*

*Nádrž na vtoku hlavního z přítoku do zatrubněného úseku v intravilánu obce*

*Charakter vedlejšího z přítoků mimo zástavbu*

*Charakter vedlejšího z přítoků u areálu společnosti Countrylife*
*Obr. 32: fotodokumentace SO 02.3 PB přítoky Loděnice - Nenačovice*

Hlavní z dvojice bezejmenných přítoků v obci Nenačovice (IDVT 10238971) řešených v rámci této studie se vleává do Loděnice pod silničním mostem v centru obce. Jeho významná část v intravilánu obce je zatrubněna.

Druhý z bezejmenných vodních toků v Nenačovicích (IDVT 10261637) je přítokem toku hlavního, do kterého se vleává v centru obce (již v zatrubněném úseku hlavního z přítoků).

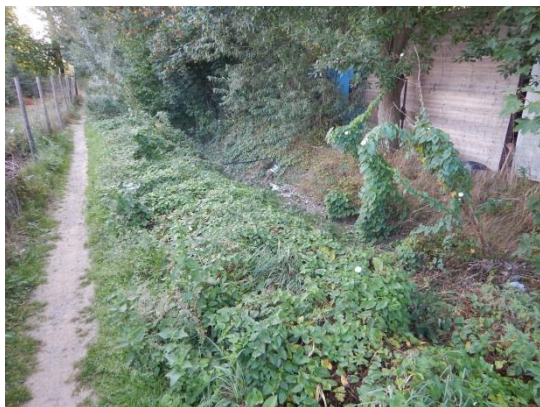
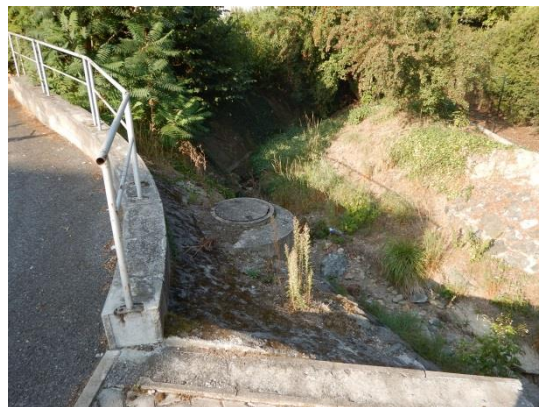
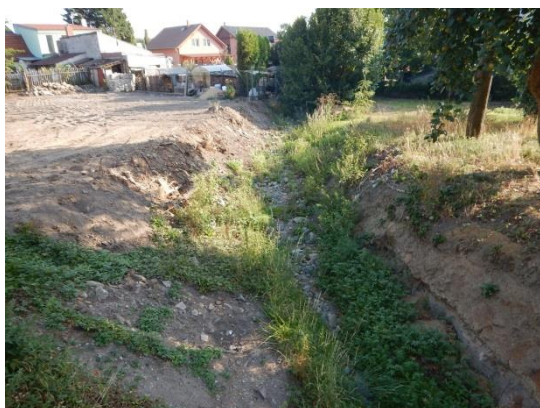
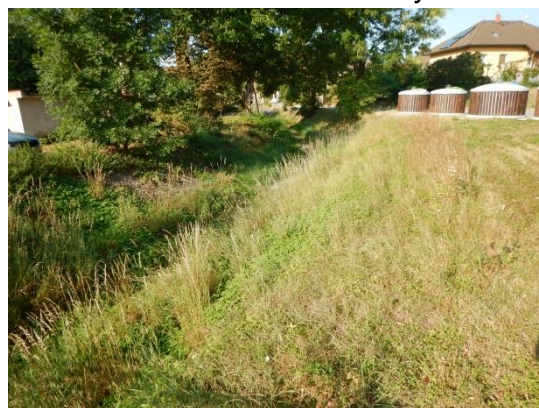
*Charakter toku u zahradnictví*

*Charakter toku na začátku rodinných domů*

*Navážka a chybějící opevnění koryta*

*Charakter toku v intravilánu obce*

*Obr. 35: fotodokumentace SO 02.4 Šmanťák – Kamenné Žehrovice*

Dolní úsek nad zaústěním do Loděnice se vyznačuje lichoběžníkovým zpravidla neopevněným korytem majícím po levém břehu pole (resp. pěstební plochy přilehlého zahradnictví) a po pravé pak okraj zástavby, který tvoří zejména právě toto zahradnictví.

Navazující úsek v intravilánu obce se vyznačuje stále lichoběžníkovým korytem. Je však již patrné více úseků s tvrdým opevněním. Často je však koryto bez odpovídajícího opevnění intravilánovému úseku.

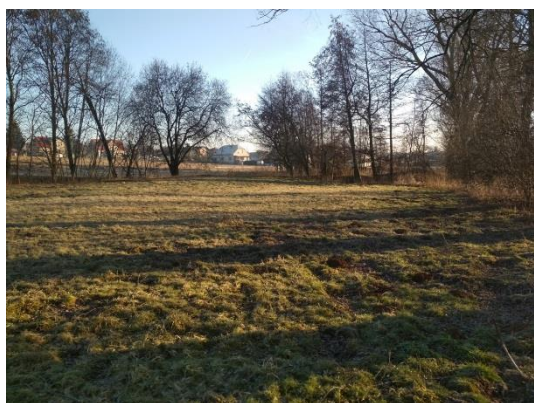
Prostor zátopy, pohled na Tuchlovice

Vodní tok v navrhované zátopě

Obr. 41: fotodokumentace SO 02.5.1 - SN Tuchlovic

V současné době je zátoka využívána jako trvalý travní porost, funkce může být zachována. Návrh SN je v křížení s elektrickým vedením směřujícím k rozvodně v katastru Stochov. Z hlediska územního plánu je v blízkosti SN rozvojová plocha pro rodinné domy. Celá lokalita Tuchlovic je vedena jako poddolované území.

V prostoru zátoky je navržena revitalizace vodního toku se zaměřením na prodloužení trasy toku, diverzifikaci podélných a příčných profilů.

| ID opatření | Typ opatření | Stav objektu | Max. plocha [tis. m <sup>2</sup> ] | Max. objem [tis. m <sup>3</sup> ] | Výška hráze [m] |
|---|---|---|---|---|---|
| SO 02.5.1 | SN | Návrh | 120 | 220 | 4,8 |

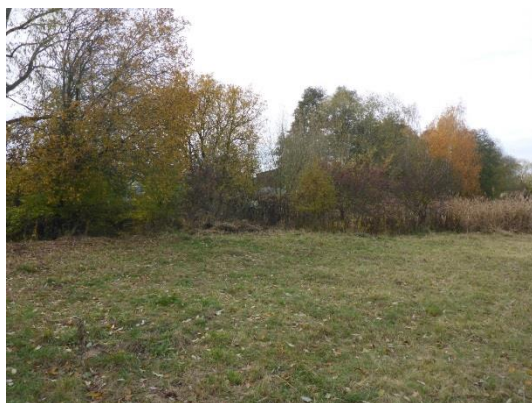
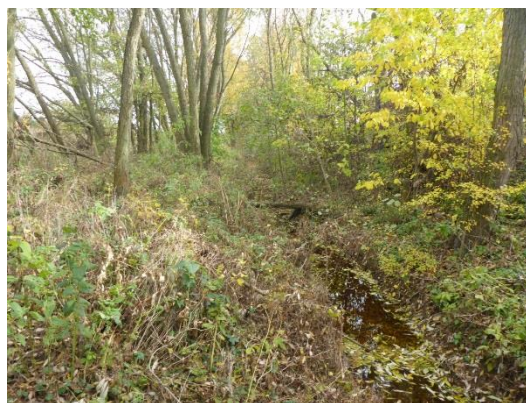
Louka v blízkosti hráze

Vodní tok v navrhované zátopě

Obr. 43: Fotodokumentace SO 02.5.2 - SN Slovanka

Suchá nádrž Slovanka je součástí pouze variantního řešení č. 1. Návrh suché nádrže je umístěn západně od křížení komunikace 236 a Tuchlovického potoka. Hráz SN je navržena na hranici obcí Stochov a Lány. Dle územních plánů obcí Stochov a Lány nezasahuje SN do rozvojových ploch. Pozemky v zátopě navržené SN jsou v současné době z větší části vedeny jako trvalý travní porost. TTP je z části podmaččený.

V prostoru zátopy je navržena revitalizace vodního toku se zaměřením na prodloužení trasy toku, diverzifikaci podélných a příčných profilů.

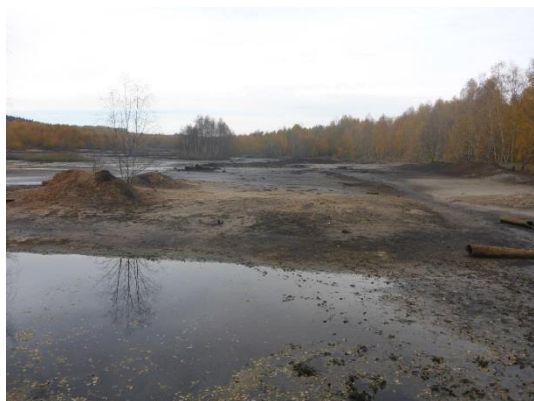
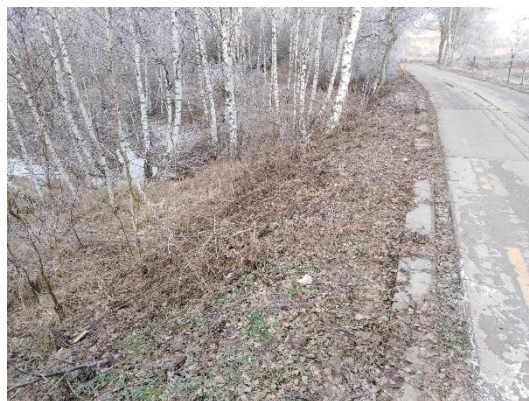
Lokalita těžby, prostor pro zátopy

Účelová komunikace, lokalita hráze

Obr. 45: Fotodokumentace SO 02.5.3 - SN Těžba

Suchá nádrž Těžba je součástí pouze variantního řešení č. 1. Návrh suché nádrže, je lokalizován do oblasti těžby rašeliny v katastru Rynholec. Zátapa je navržena přímo do prostoru těžby, hráz pak na těleso účelové komunikace vedoucí přes prostor těžby. Dle územního plánu obce Rynholec je lokalita navrhována jako významný krajinný prvek. V prostoru zátopy je navržena revitalizace vodního toku se zaměřením na prodloužení trasy toku, diverzifikaci podélných a příčných profilů. Navržená revitalizace podporuje vytvoření VKP.

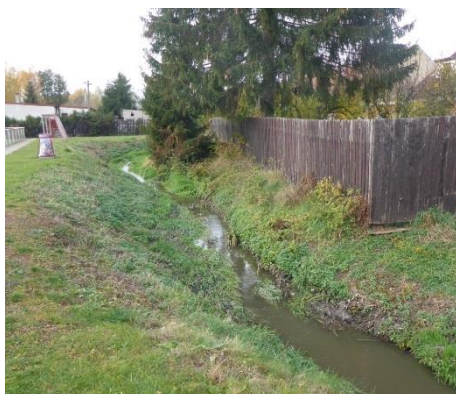
Stávající koryto, složený lichoběžníků  
Obr. 48: Zkapacitnění toku SO 02.5.4a

Návrh zkapacitněného obdélníkového koryta

| ID opatření | Typ opatření | Stav objektu | Návrhový průtok [m³/s] | Délka [m] |
|---|---|---|---|---|
| SO 02.3.1a | Úprava koryta | Návrh | $Q_{\text{neškodný}} = 8,5$ | 450 |

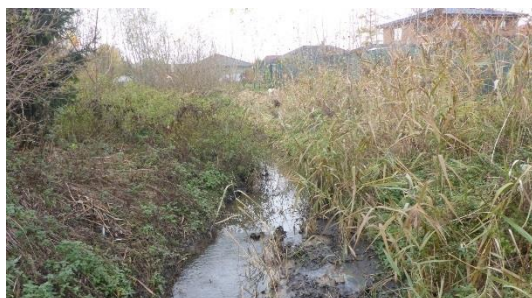
Stávající koryto, pohled proti proudu  
Obr. 49: Fotodokumentace SO 02.5.4b

Návrh zkapacitnění koryta, pohled po proudu

| ID opatření | Typ opatření | Stav objektu | Návrhový průtok [m³/s] | Délka [m] |
|---|---|---|---|---|
| SO 02.3.1b | Úprava koryta | Návrh | $Q_{\text{neškodný}} = 8,5$ | 210 |

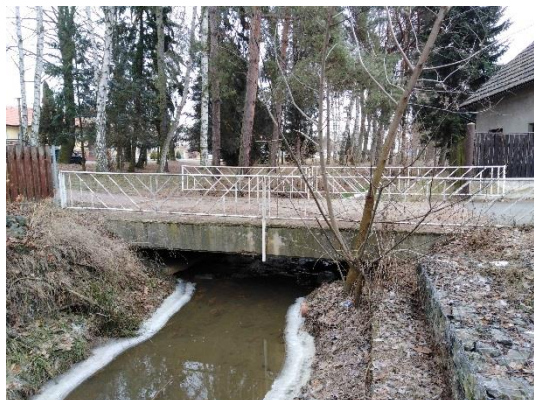
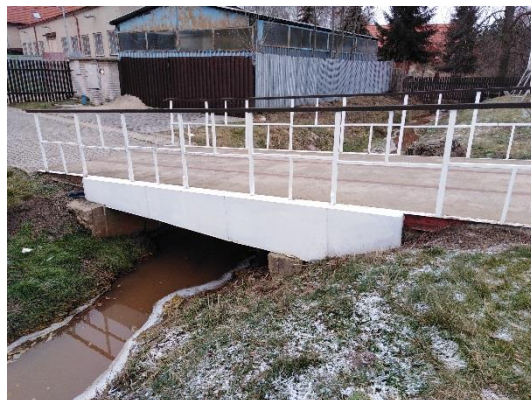
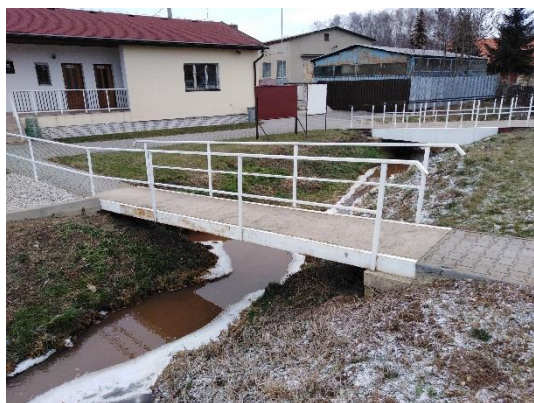
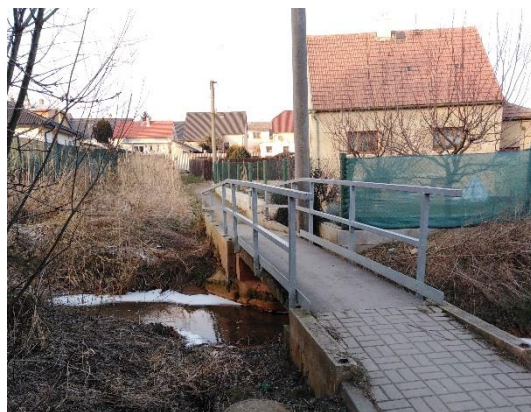
SO 02.3.1c

SO 02.3.1d

SO 02.3.1e

SO 02.3.1f

Obr. 50: Fotodokumentace mostků a lávek ke zkapacitnění SO 02.5.4c,d,e,f

| ID opatření | Typ průřezu | STAV Šířka spodní mostovky [m] | STAV Výška spodní mostovky [m] | NÁVRH Šířka spodní mostovky [m] | NÁVRH Výška spodní mostovky [m] |
|---|---|---|---|---|---|
| SO 02.5.4e | Most/lávka | 5.40 | 1.08 | 6.30 | 1.32 |
| SO 02.5.4f | Most/lávka | 4.80 | 1.33 | 6.30 | 1.72 |

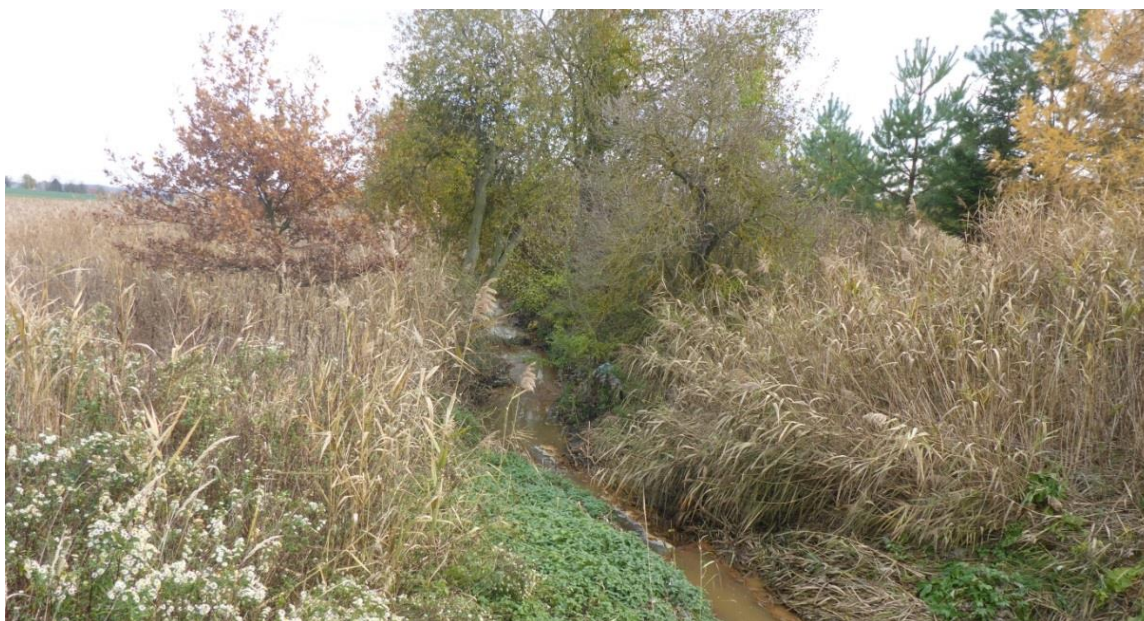
Stávající koryto v lokalitě ČOV, pohled po proudu  
Obr. 51: Fotodokumentace SO 02.5.5 – Revitalizace ČOV

V současném stavu je lokalita návrhu využívána jako trvalý travní porost, který je z velké části zamokřen.

| ID opatření | Typ opatření | Stav objektu | Celková plocha [m <sup>2</sup> ] | Celková délka [m] |
|---|---|---|---|---|
| SO 02.5.5 | Revitalizace | Návrh | 2200 | 260 |

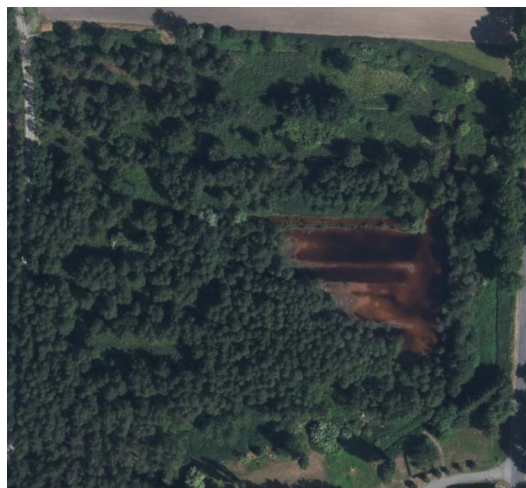
Prostor bývalé těžby rok 2004  
(zdroj: GEODIS Brno)

Prostor bývalé těžby rok 2016  
(zdroj: CUZK)

Obr. 53: Fotodokumentace SO 02.5.6a – Revitalizace Těžba, probíhající sukcese

Revitalizace navržená v prostoru bývalé těžby rašeliny severně od místní části Vašírov. Revitalizace se skládá z úpravy samotného vodního toku s příbřežní zónou a především podpory přirozených procesů v prostorech bývalé těžby. V současné době zde úspěšně probíhají sukcesní procesy. Návrh revitalizace je formou jejich podpory a především zamezení vnějších negativních zásahů.

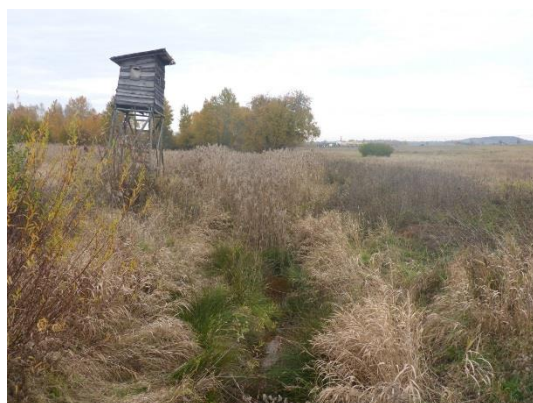
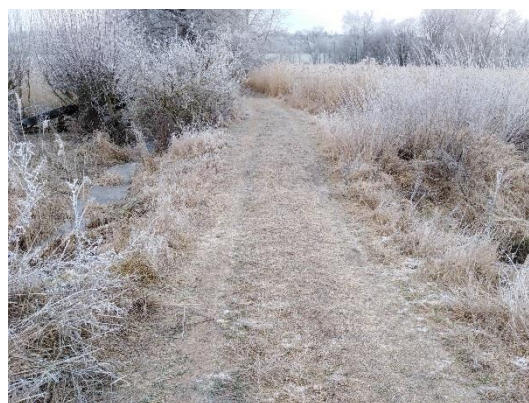
Lokalita revitalizace

Mostek v lokalitě

Obr. 54: Fotodokumentace SO 02.5.6b – Revitalizace Těžba

| ID opatření | Typ opatření | Stav objektu | Celková plocha [m <sup>2</sup> ] | Celková délka [m] |
|---|---|---|---|---|
| SO 02.5.6a | Revitalizace | Návrh | 8300 | 505 |

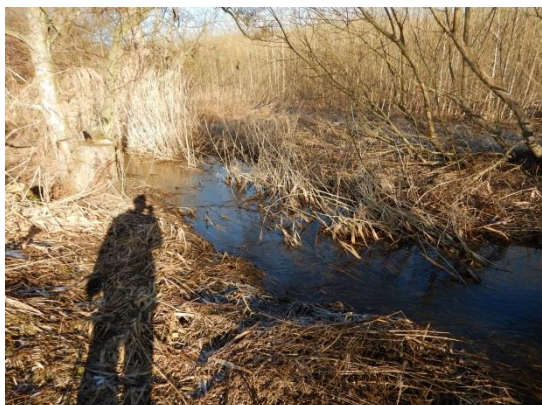
*Charakter území (nivy Loděnice) pod  
zaústěním Strašeckého potoka*

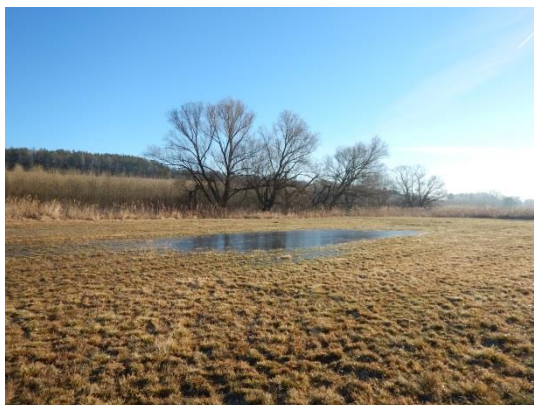
*Pohled na podmáčenou nivu od Strašeckého  
potoka před jeho zaústěním*

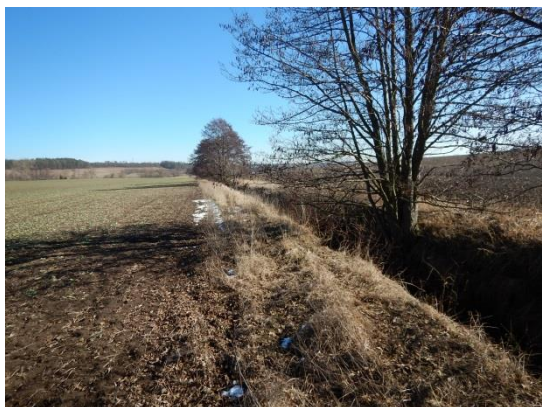
*Napřímené a zahloubené koryto pod  
Stochovskou silnicí*

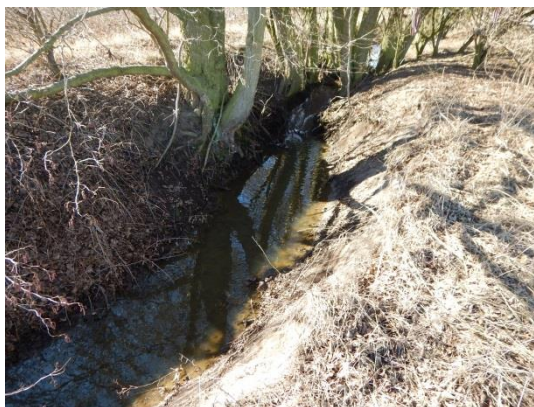
*Mírnou členitost zajišťují kořenové systémy  
vzrostlé břehové vegetace*

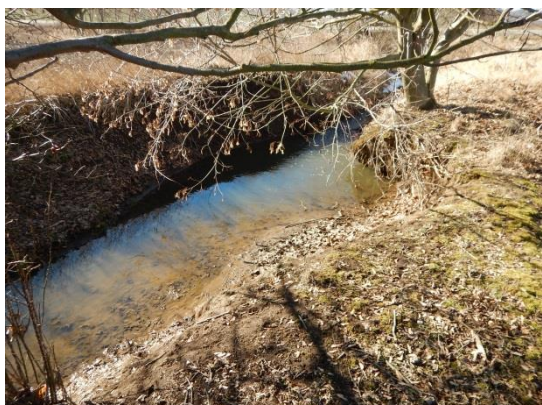
*Patrná boční eroze břehů v témže úseku*

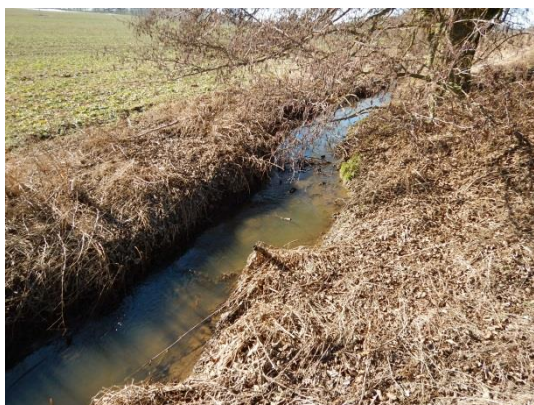
*Nad silnicí je koryto již mělčí, resp. není tak  
zahloubeno jako pod silnicí*

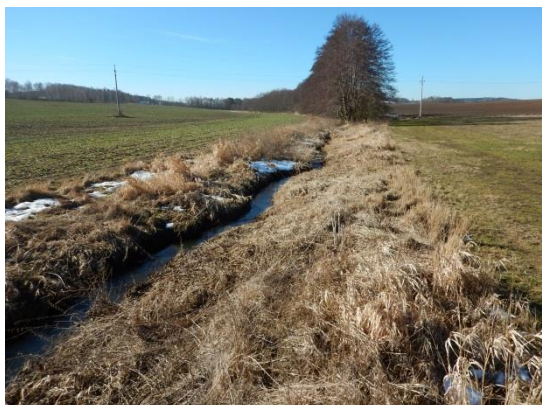
*Nad silnicí je patrné počínající rozvolňování koryta vlivem (pozvolná renaturace)*

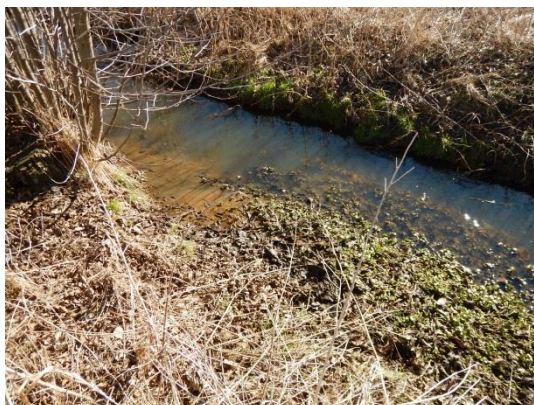
*Detail koryta v témže úseku*

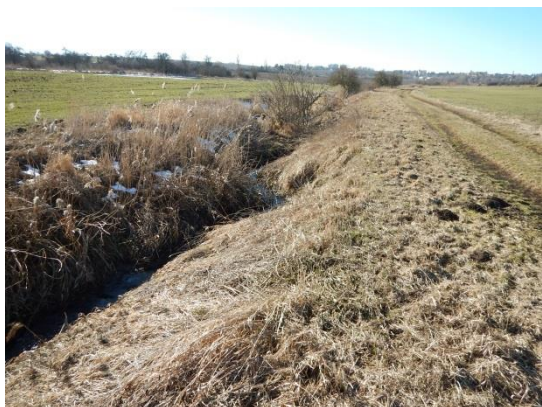
*Charakter úseku mezi rybníkem Konopas a revitalizací pod N. Strašecím*

Nejvíce degradovaný úsek se nachází mezi dříve revitalizovaným úsekem u Nového Strašecí a právě rybníkem Konopas. Zde došlo v minulosti k výrazné boční i hloubkové erozi koryta. Navrhovaná revitalizace počítá s vymezením širokého potočního pásu a realizací nového málo kapacitního koryta. Předpokládá se, že koryto bude nezbytné opevnit kamenivem, aby u něj opět nedocházelo k masivní erozi. Přesné řešení bude navrženo až po důkladném prostudování problematiky tohoto úseku. Patrně bude dostačující opevnění pouze v horní části úseku pod cestním propustkem. Na dolním konci bude revitalizace ukončena v návaznosti na podmáčené plochy nad Konopaským rybníkem.

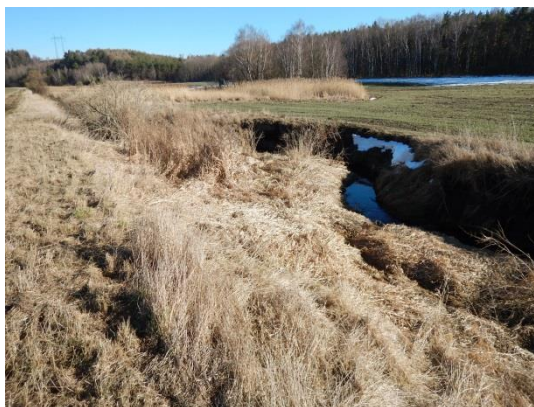
*Úsek pod revitalizací se vyznačuje velkým zahloubením a výraznou boční erozí*

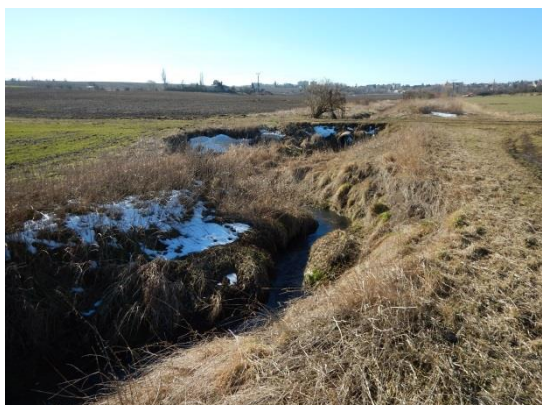
*Počátek eroze pod cestním propustkem*

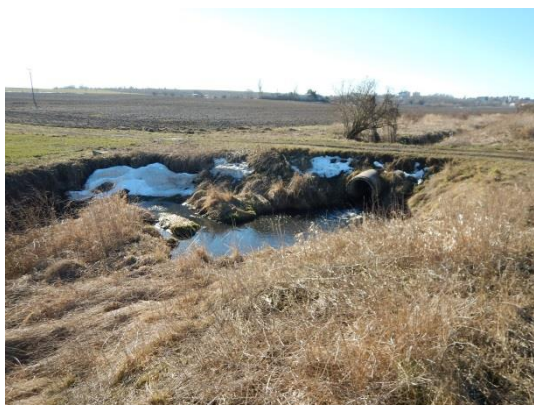
*Detailní pohled na propustek (nad propustkem je plánována na LB nová ČOV)*

Nad propustkem pak navazuje dříve revitalizovaný úsek, který je však velmi ovlivněn (pravděpodobně) nedostatečně účinným čištěním ve stávající ČOV Nové Strašecí. V černě zabarveném toku jsou patrné čistírenské kaly i jiné zbytky nečistot. Stávající neutěšený stav kvality vody ve vodním toku se snad zlepší po realizaci nové ČOV, která je připravována v nejbližší době.
