Konference „Vodní toky 2018“

Ing. Tomáš Sajdl
Ing. Jan Štěpina
„20 let od katastrofálních povodní
na Rychnovsku“

Povodeň 22.-23.7.1998 na Rychnovsku

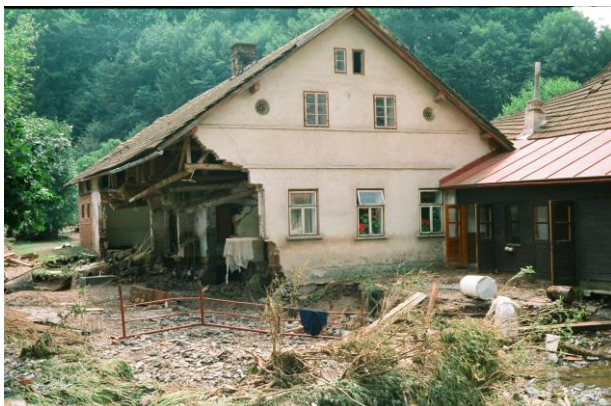
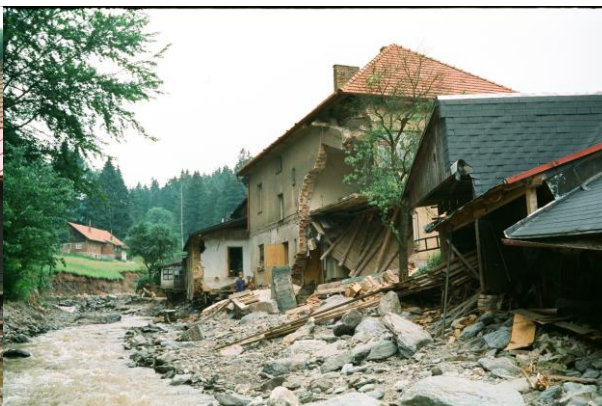
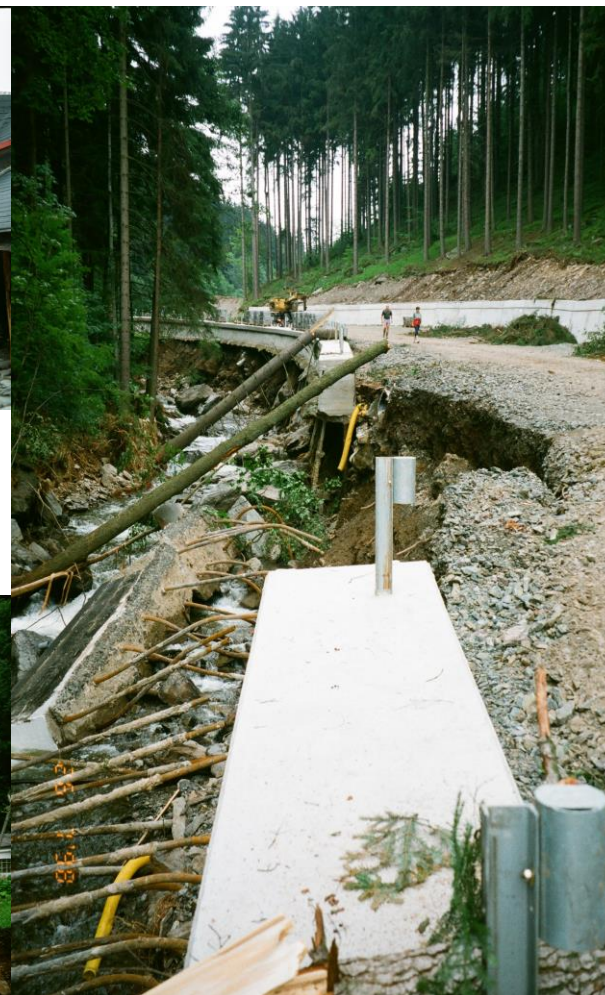
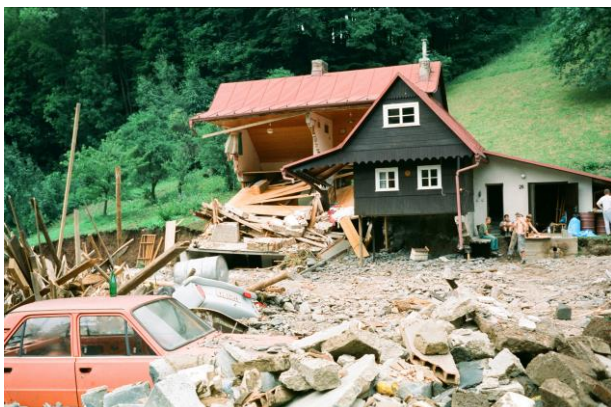
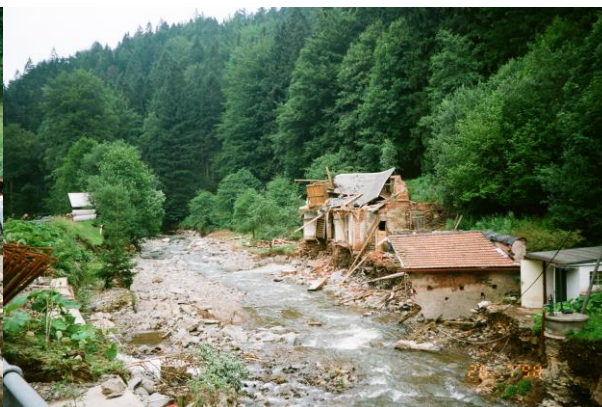
Následky povodně - Kounov

**ztráty na lidských životech
stamilionové škody na majetku**

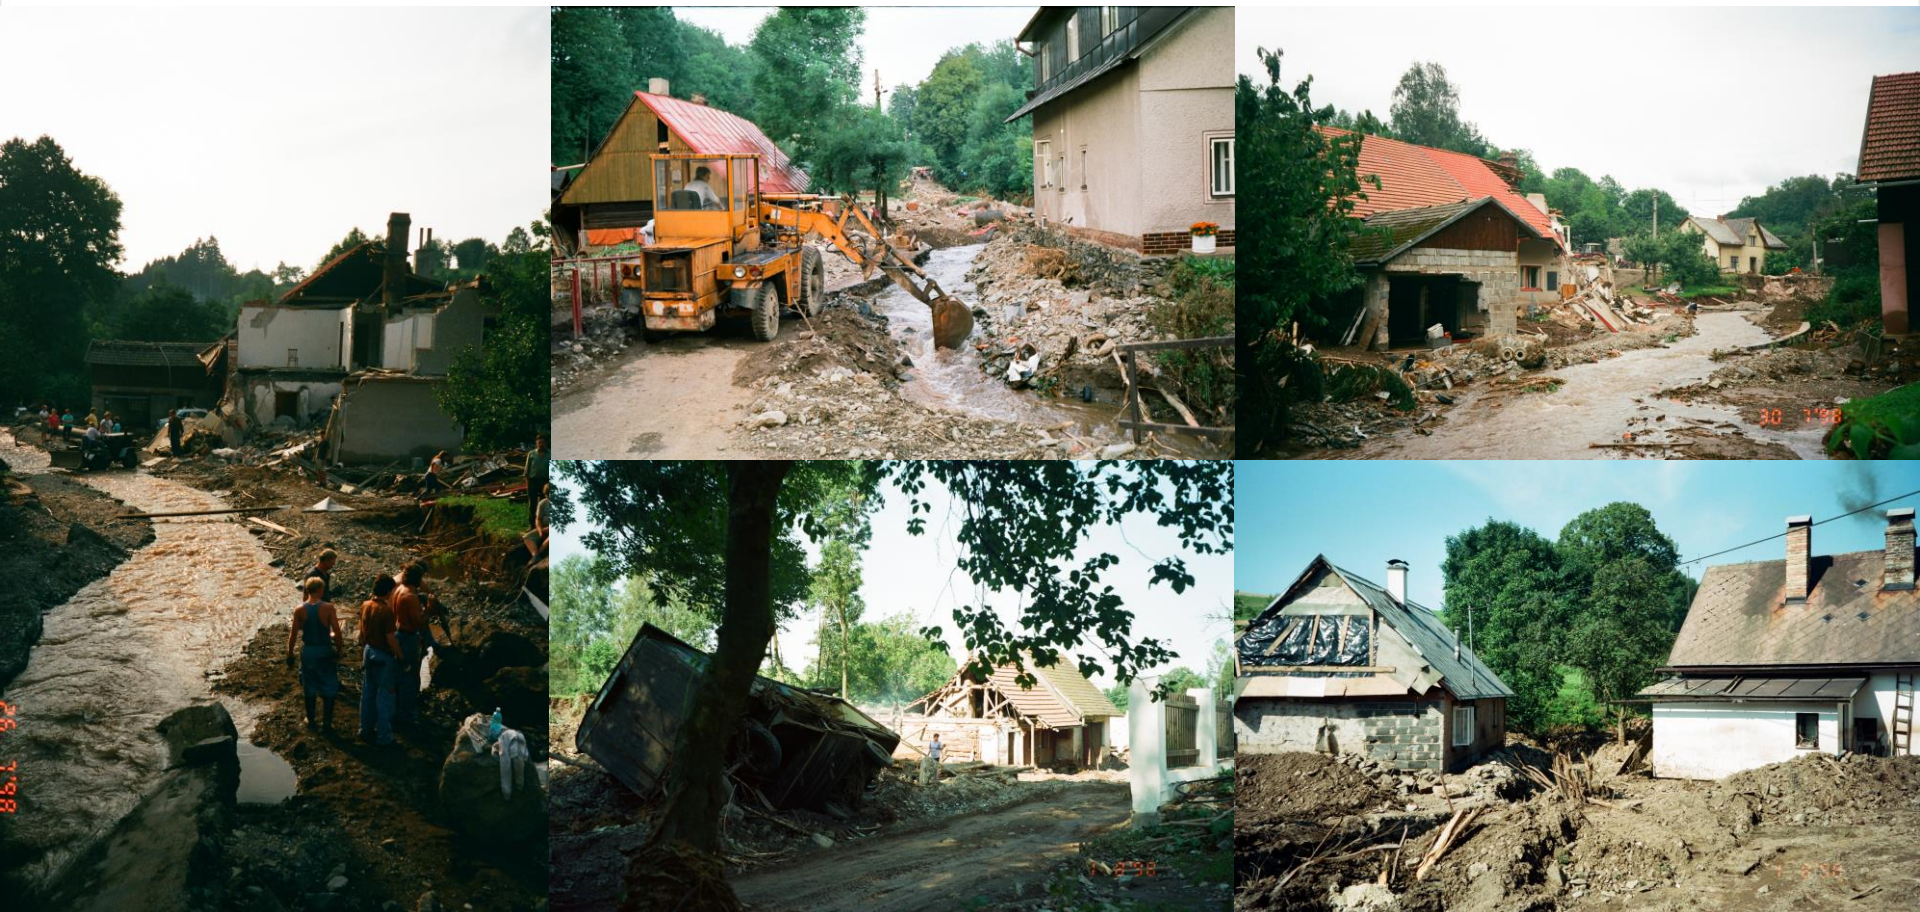
Následky povodně - Dobré

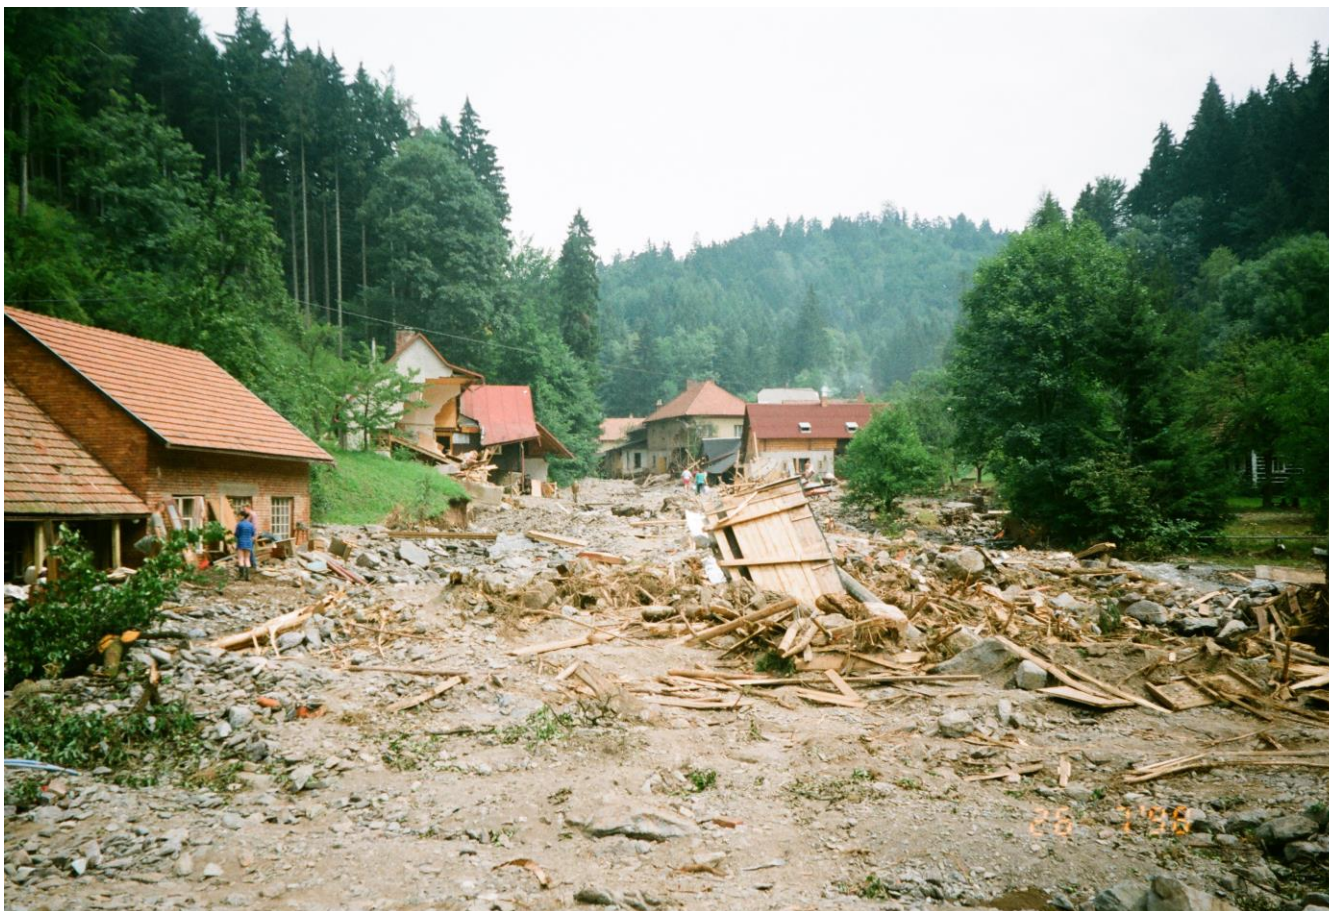
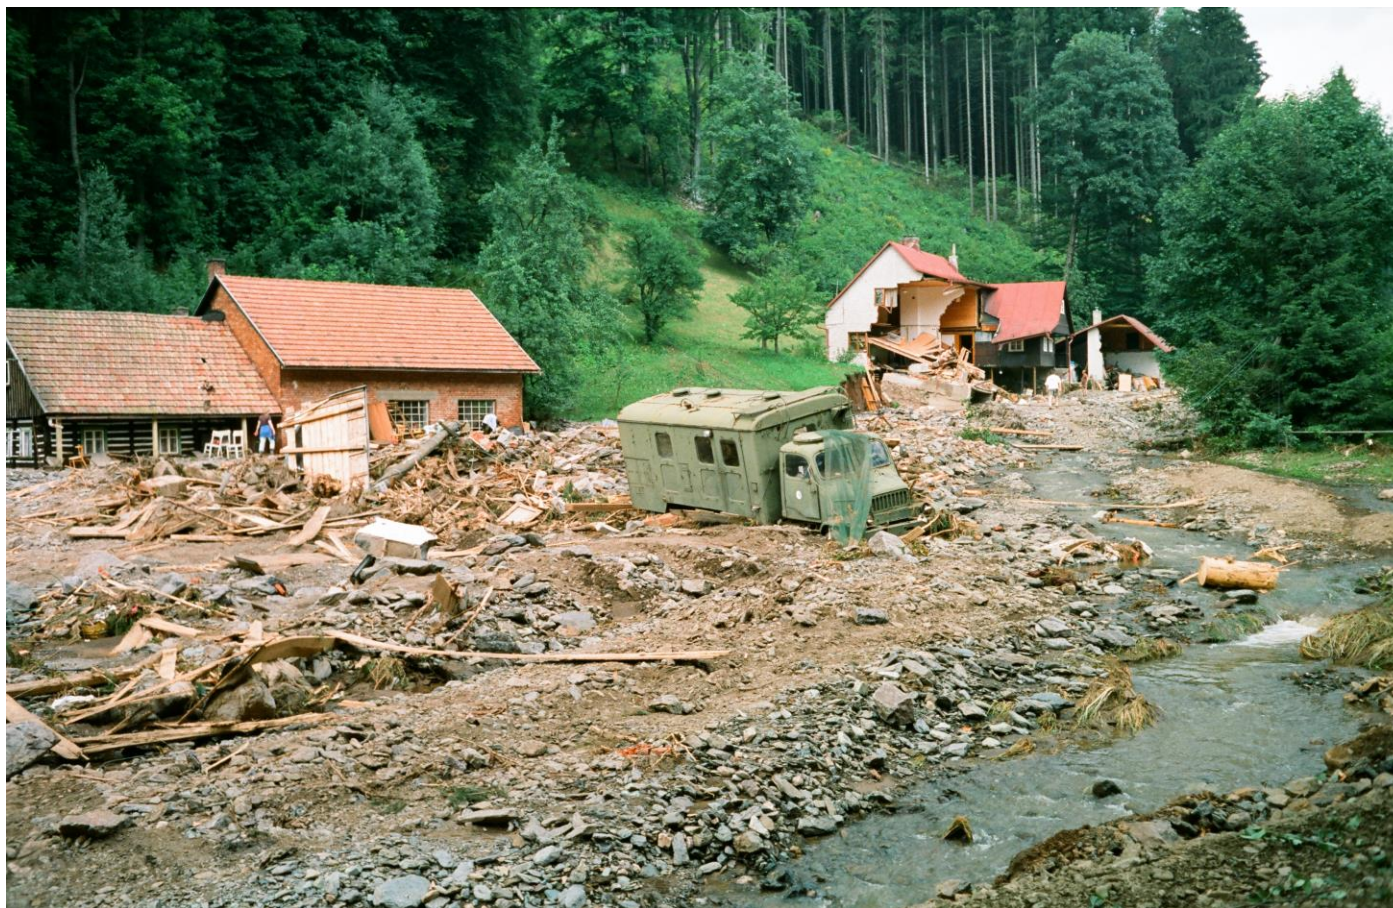
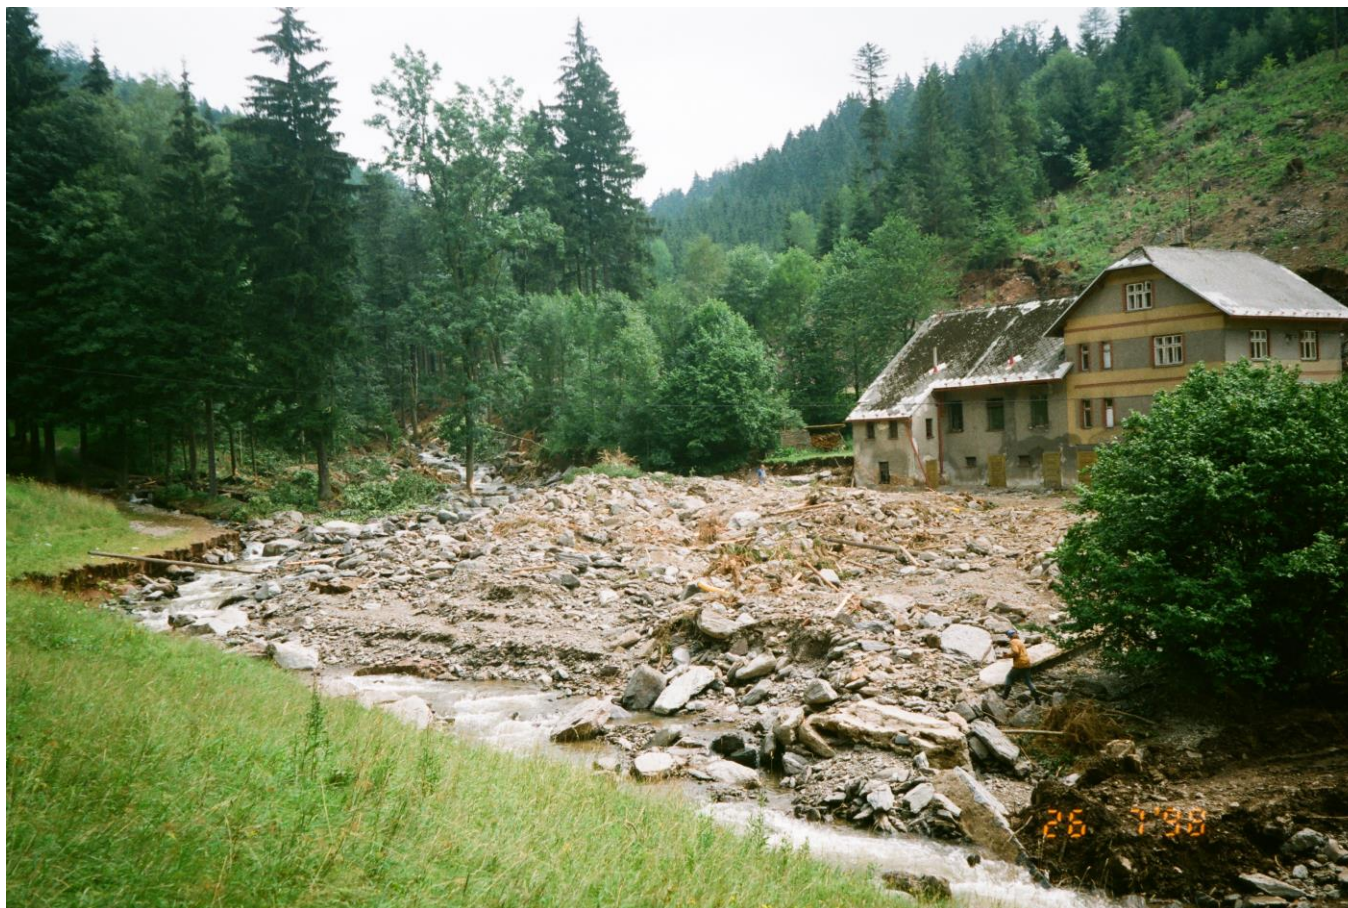
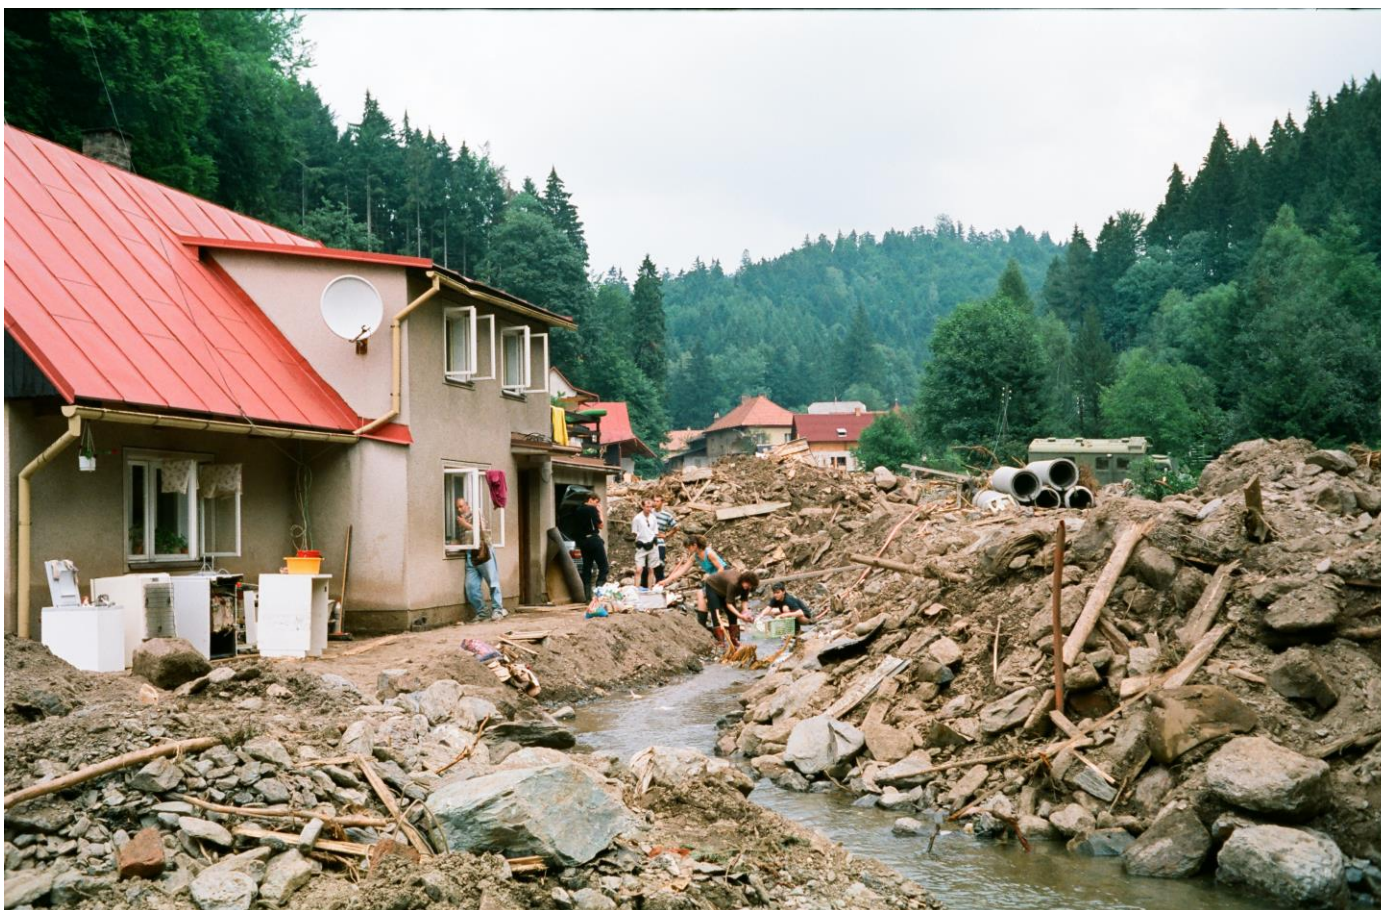
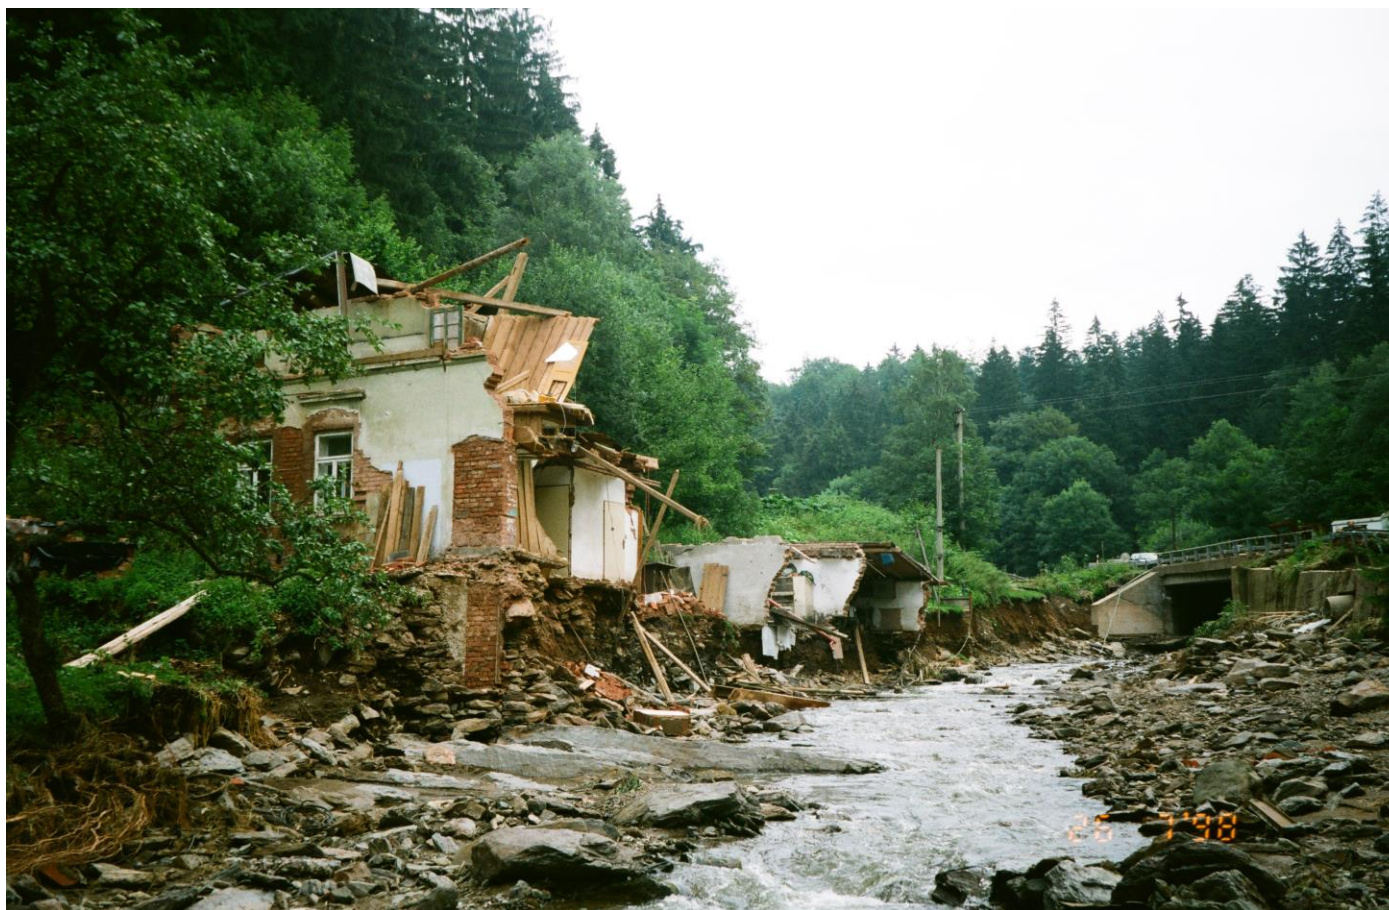
Potok Hluky (Kounov) – po povodni

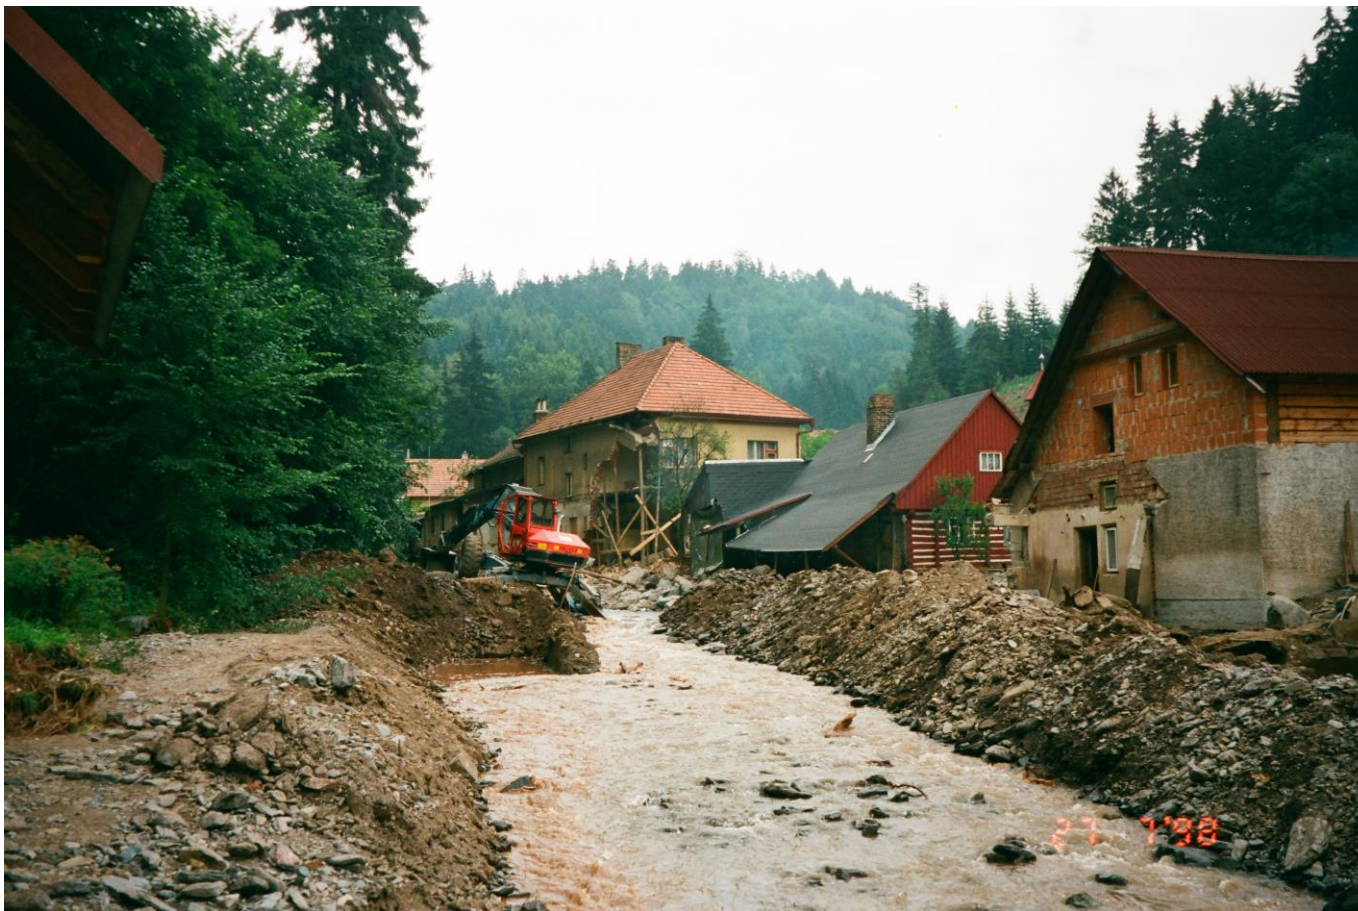
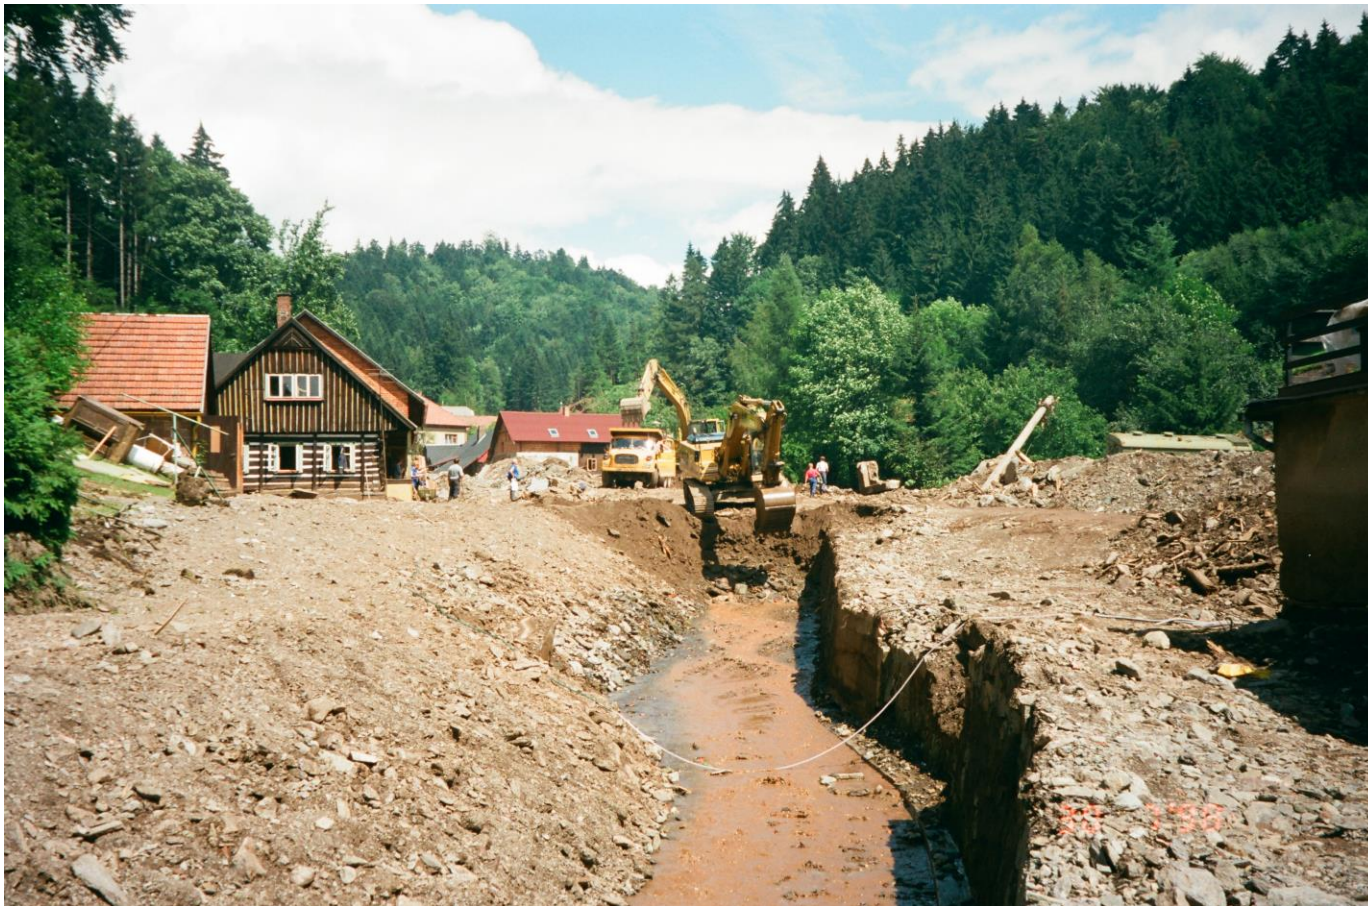
Potok Hluky (Kounov) – zabezpečovací práce

- zabezpečovací práce – uvolnění koryt VT od sedimentů a splavenin
- zajištění funkčnosti koryt pro odvádění běžných průtoků, zejména v obcích, realizace do konce roku 1998
- řízení odstranění PŠ – Okresní úřad v Rychnově n. Kn.
- studie odtokových poměrů – koncepce, návrh protipovodňových opatření, projednání s obcemi, vodoprávním úřadem a ochranou přírody, priority
- koryto v obci Q50, zachycení splavenin nad obcí Q100, stabilizace koryt
- velké přehrážky nad obcemi Kounov, Dobré hotovy ještě do konce roku 1998
- hlavní období realizace investičních akcí 1999 – 2000 (podélné úpravy v intravilánu – kamenné rovnaniny a zdi, příčné objekty nad obcí)
- další akce postupně realizovány od roku 2001 do roku 2010
- údržba již vybudovaných objektů (po povodních 2000, 2004, atd.)
- financováno – vlastní zdroje LČR a dotace MZe

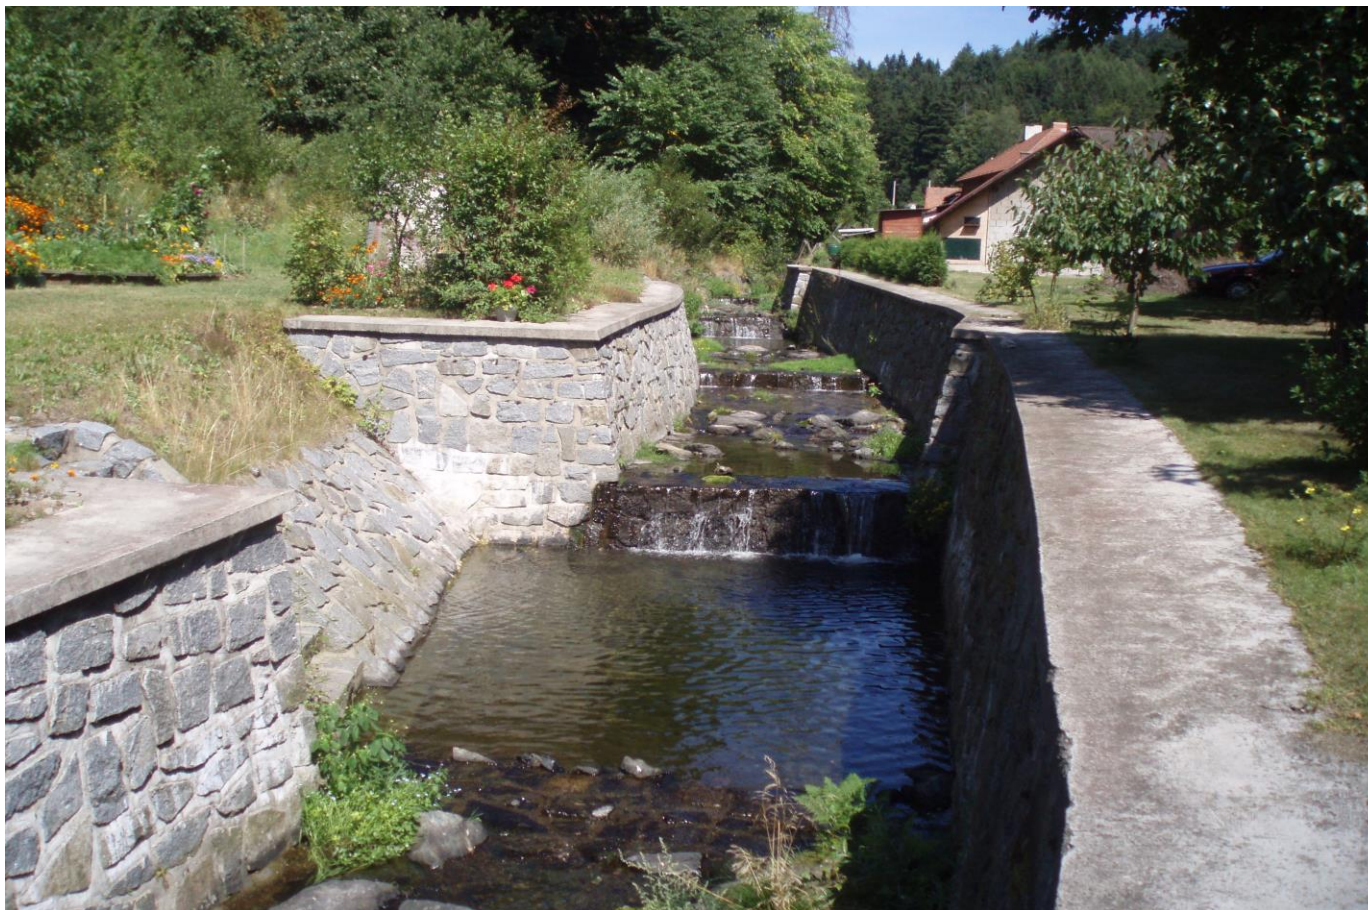
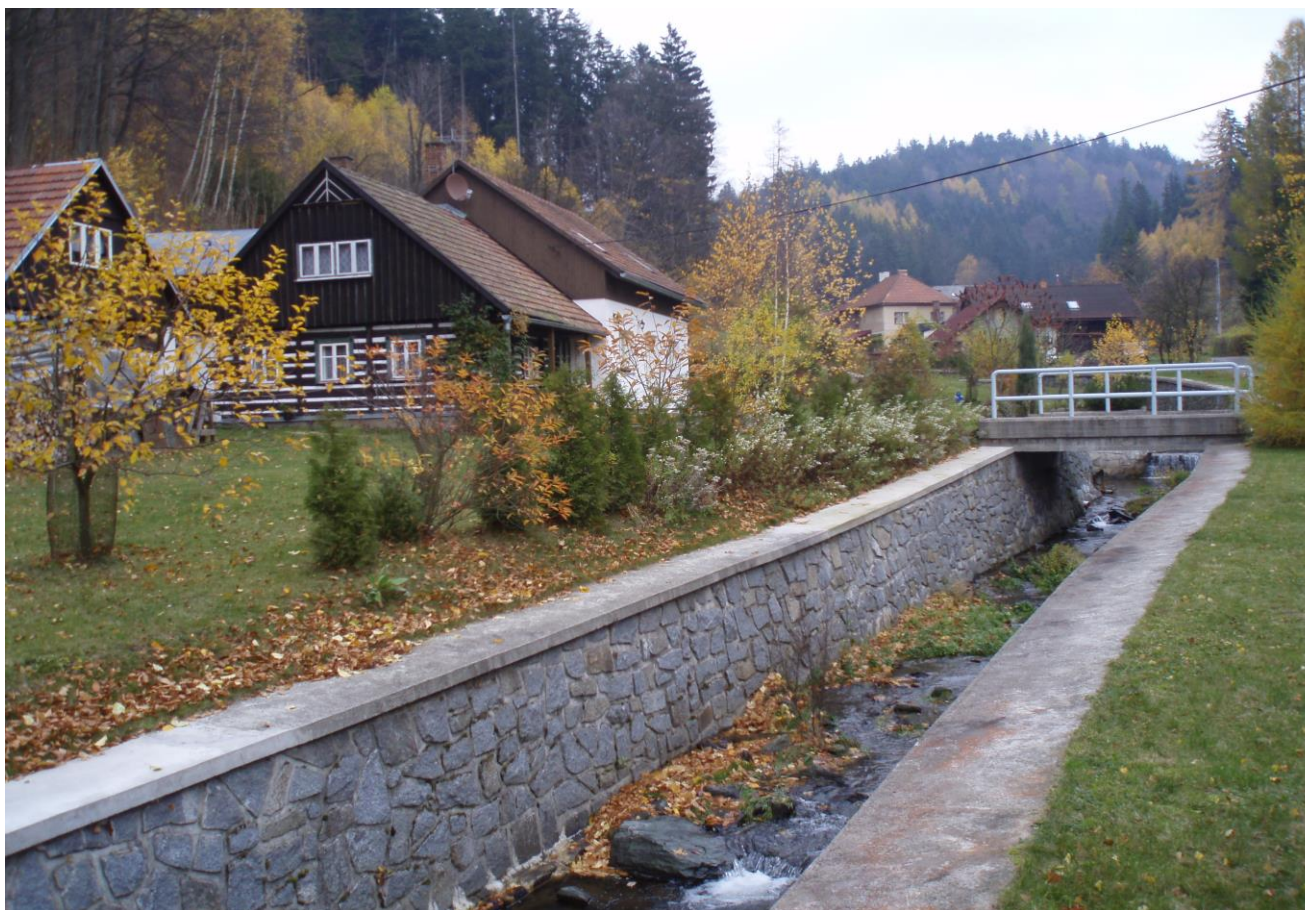
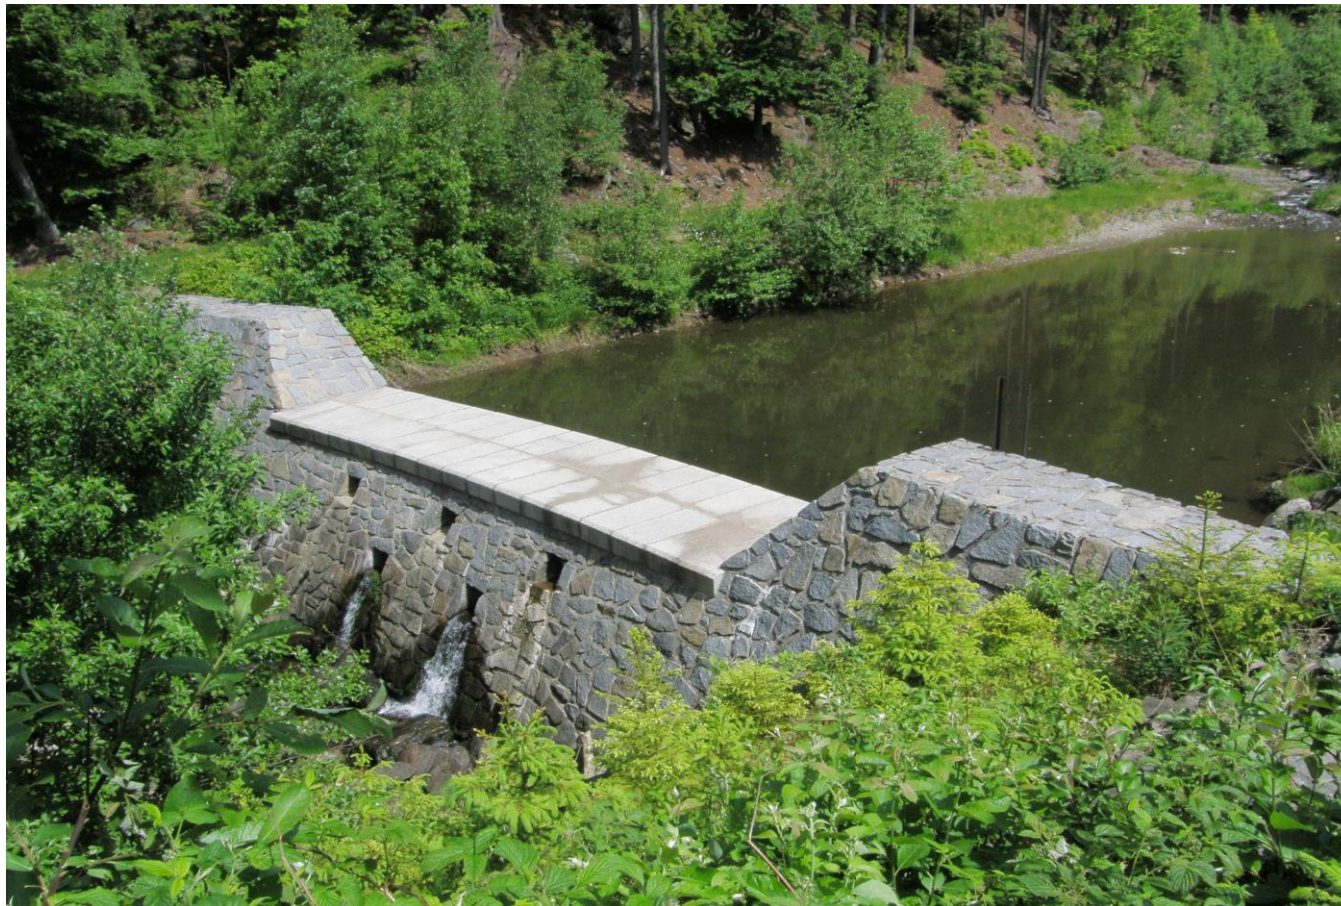
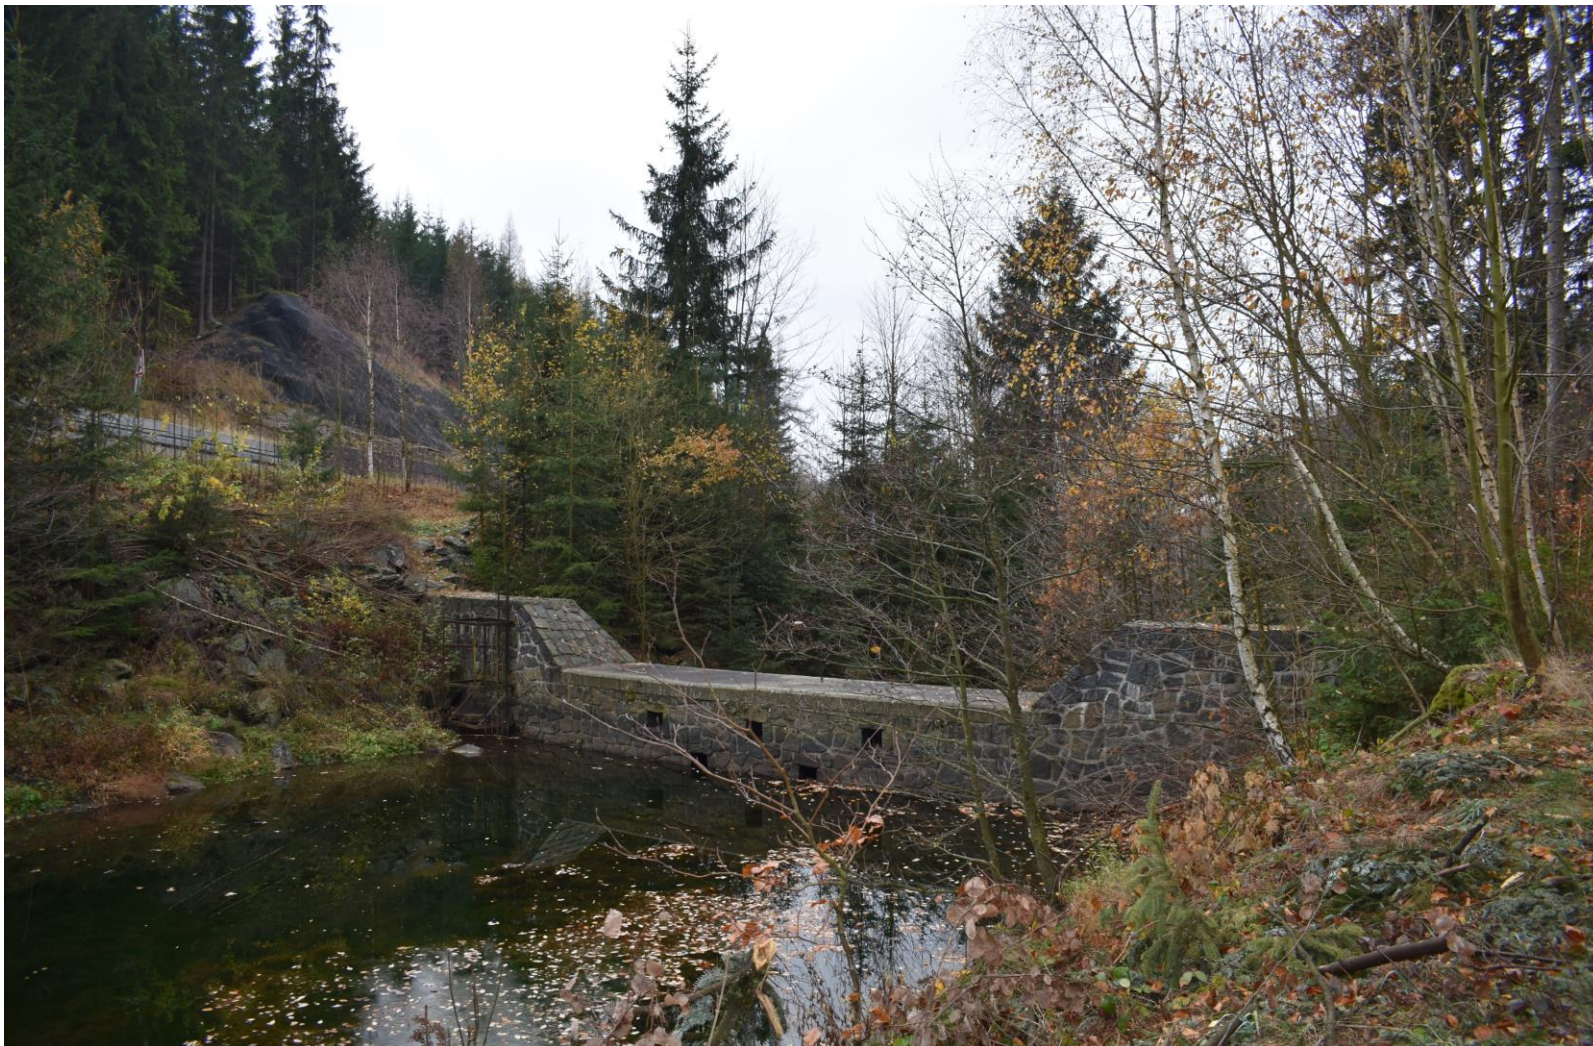
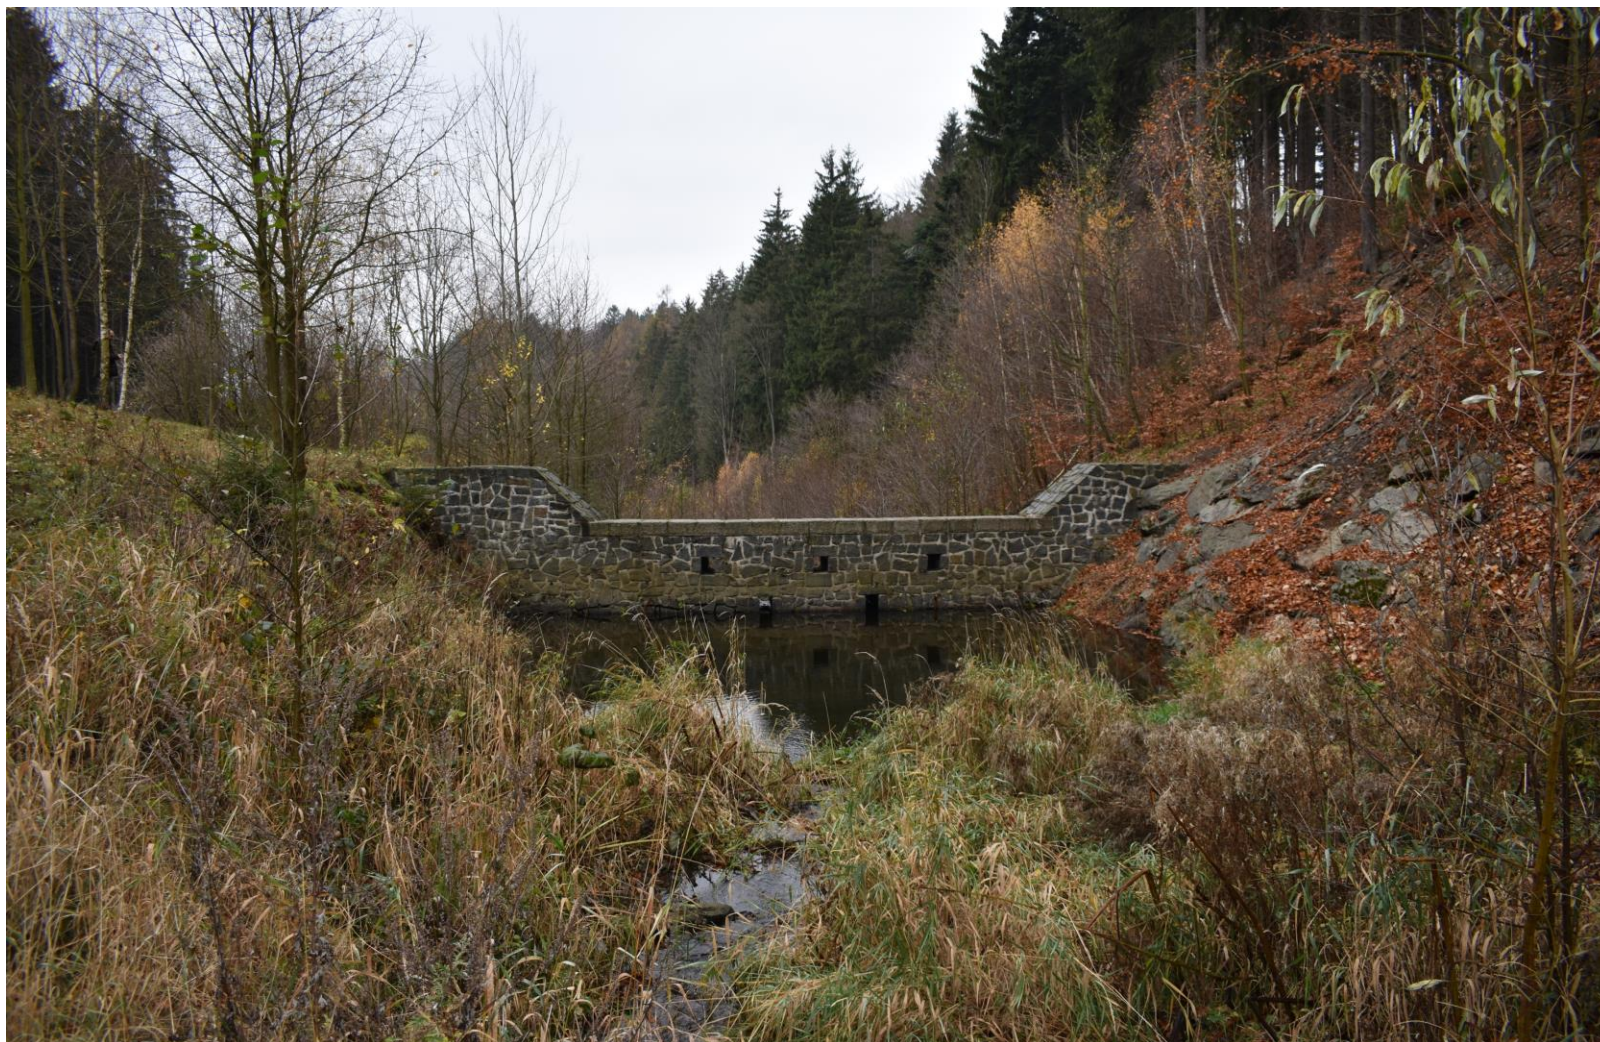
Potok Hluky (Kounov) – po 20 letech

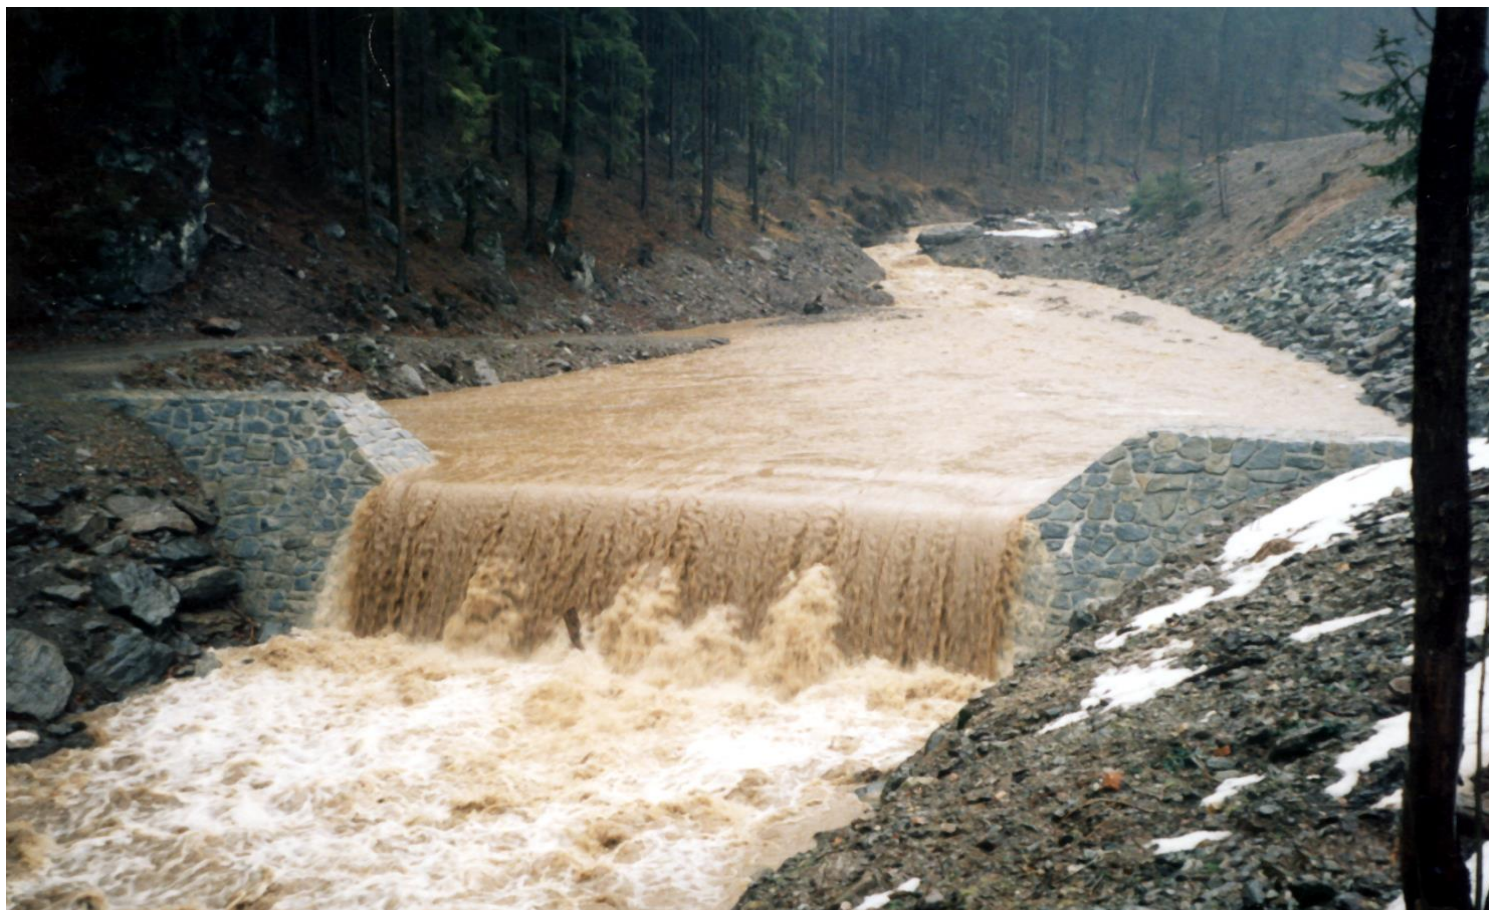
Potok Hluky (Kounov) – povodeň 03/2000
