Konference „Vodní toky 2018“

Ing. Tomáš Sajdl
Ing. Jan Štěpina
„20 let od katastrofálních povodní
na Rychnovsku“

Povodeň 22.-23.7.1998 na Rychnovsku

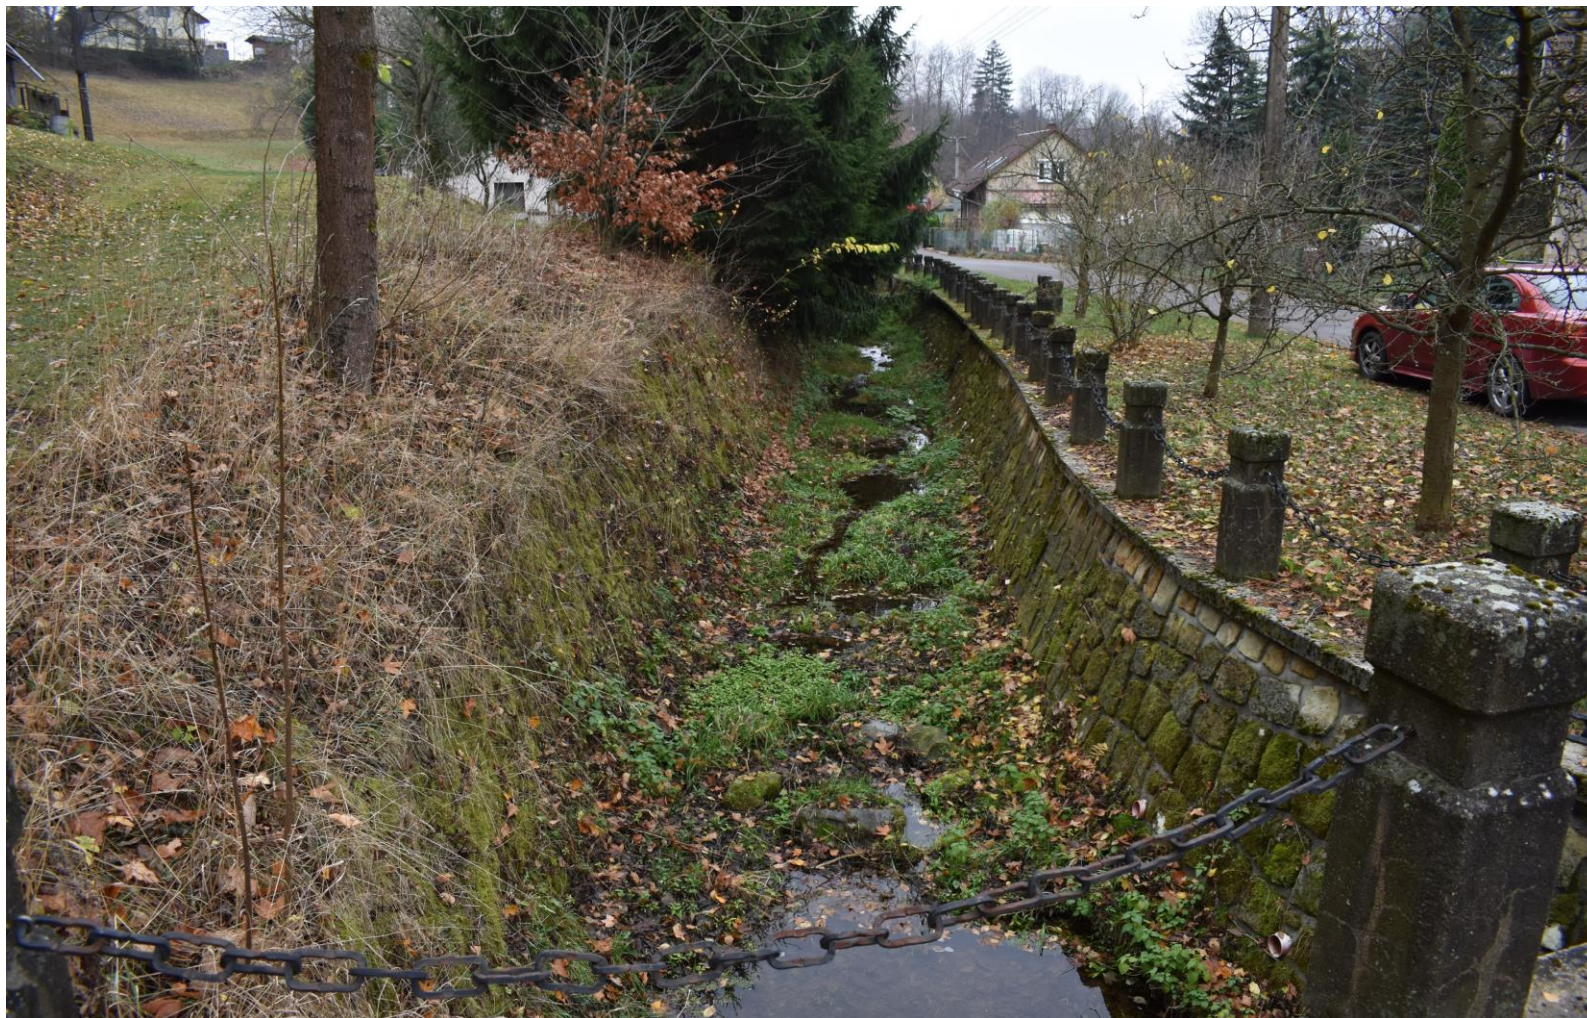
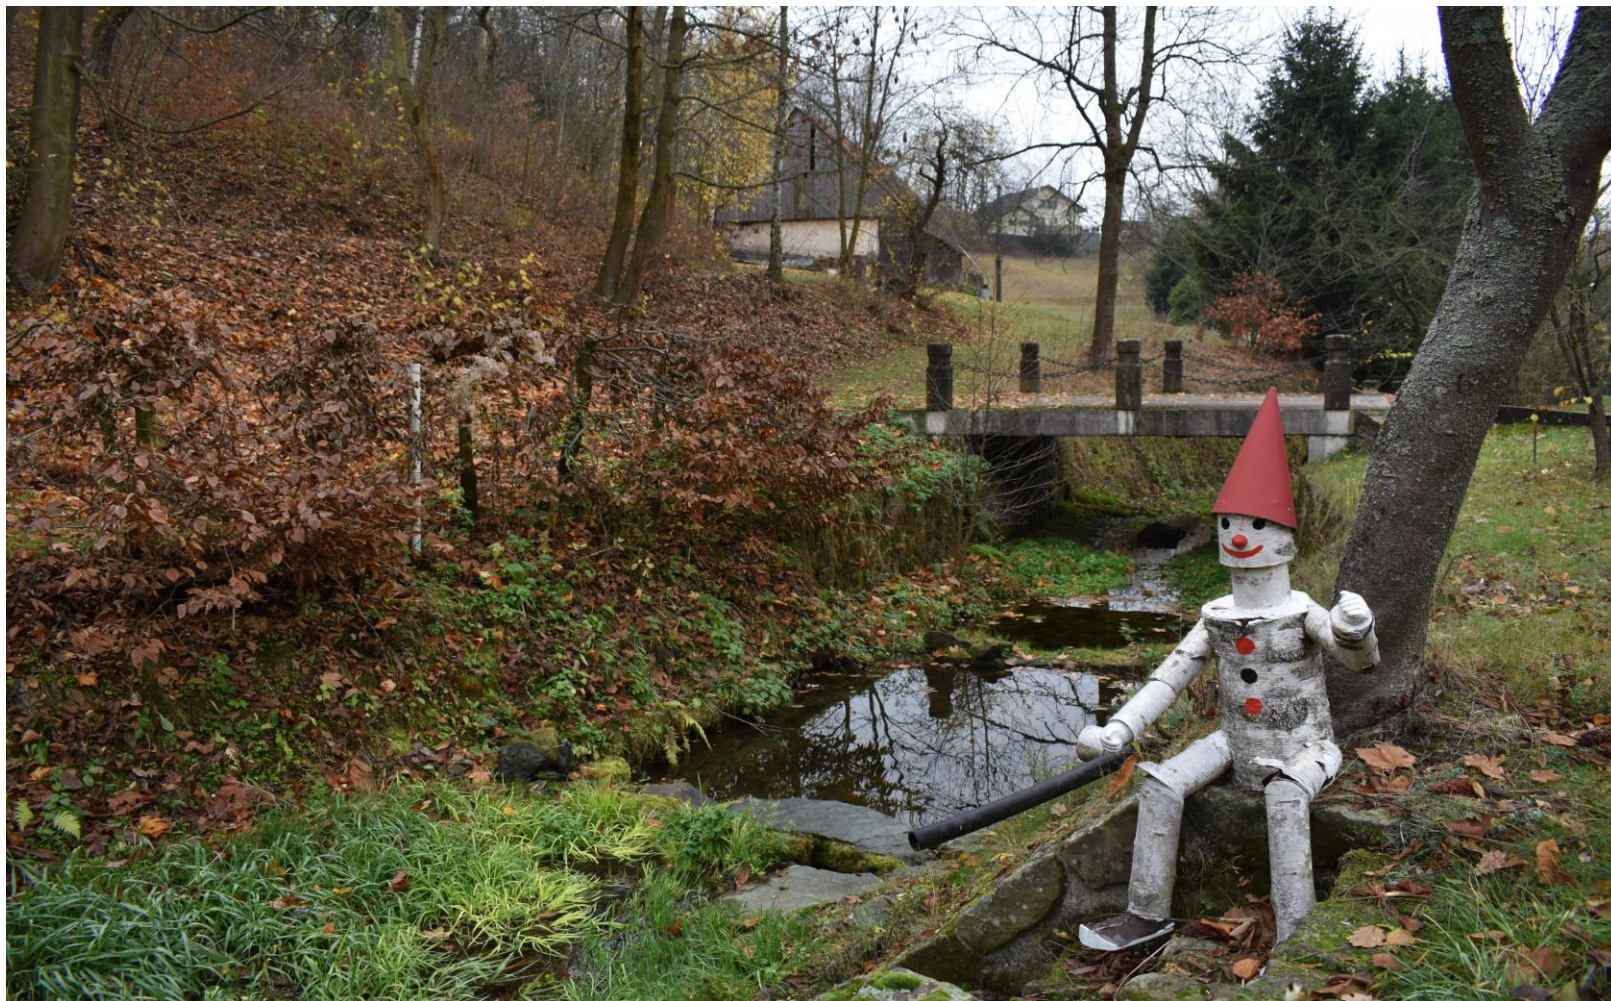
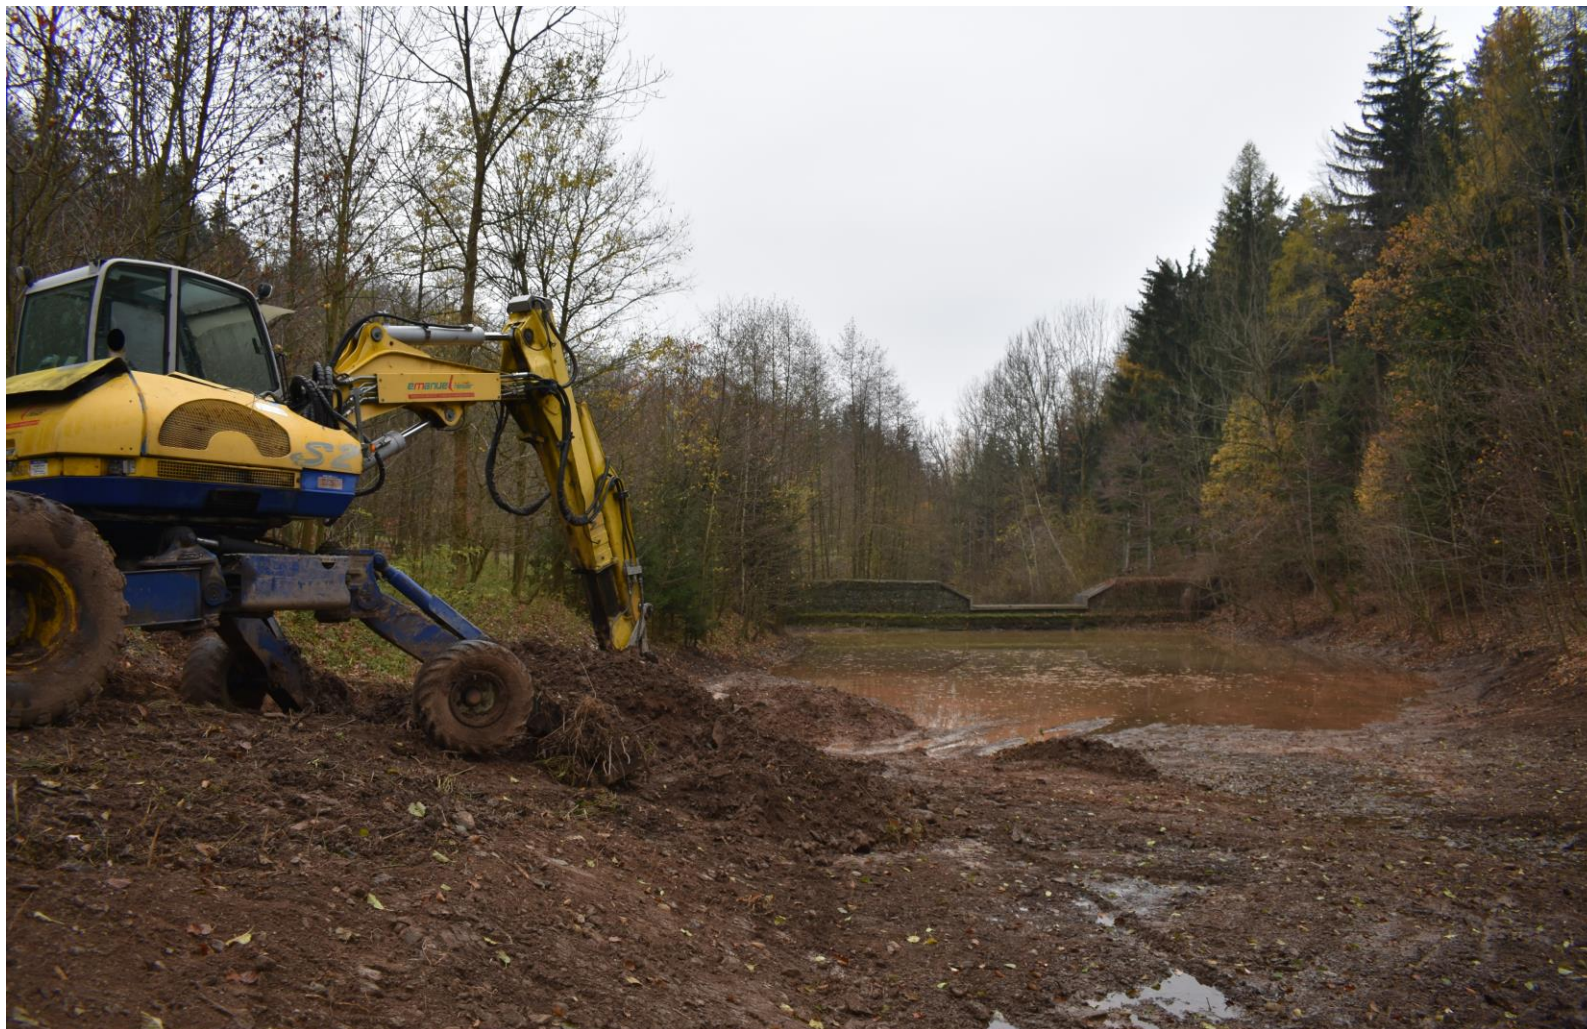
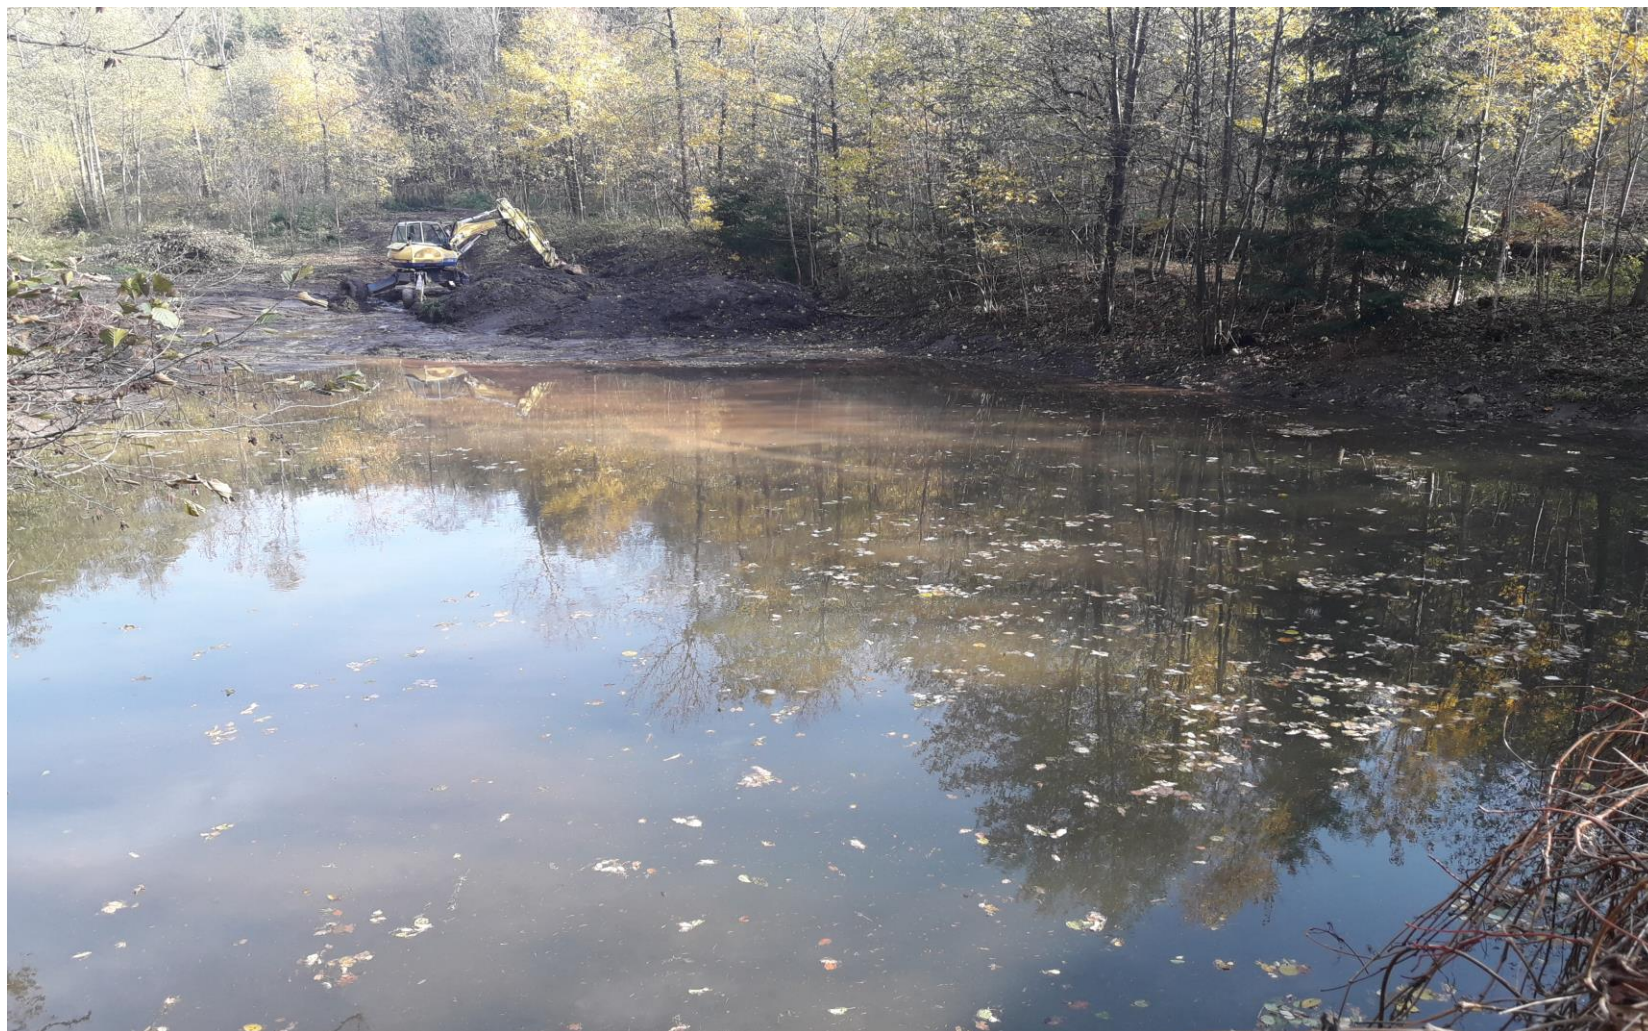
Kamenický potok (Dobré) – 20 let po povodni

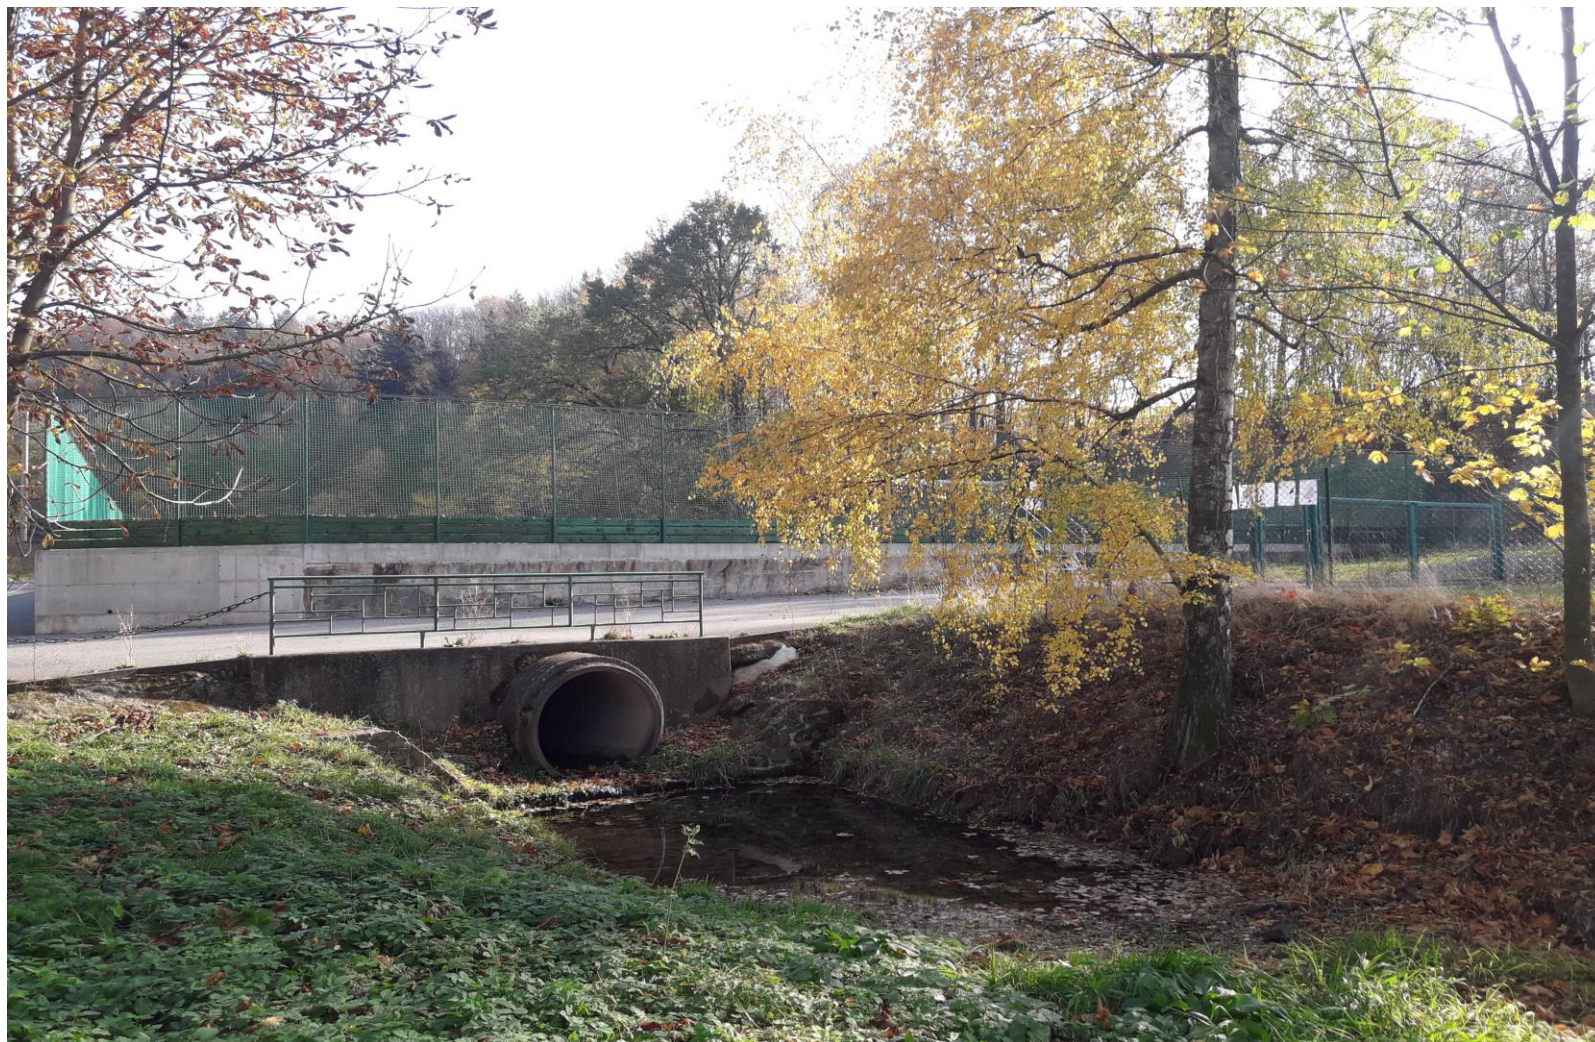
Kamenický potok (Dobré) – výtok ze zatrubení

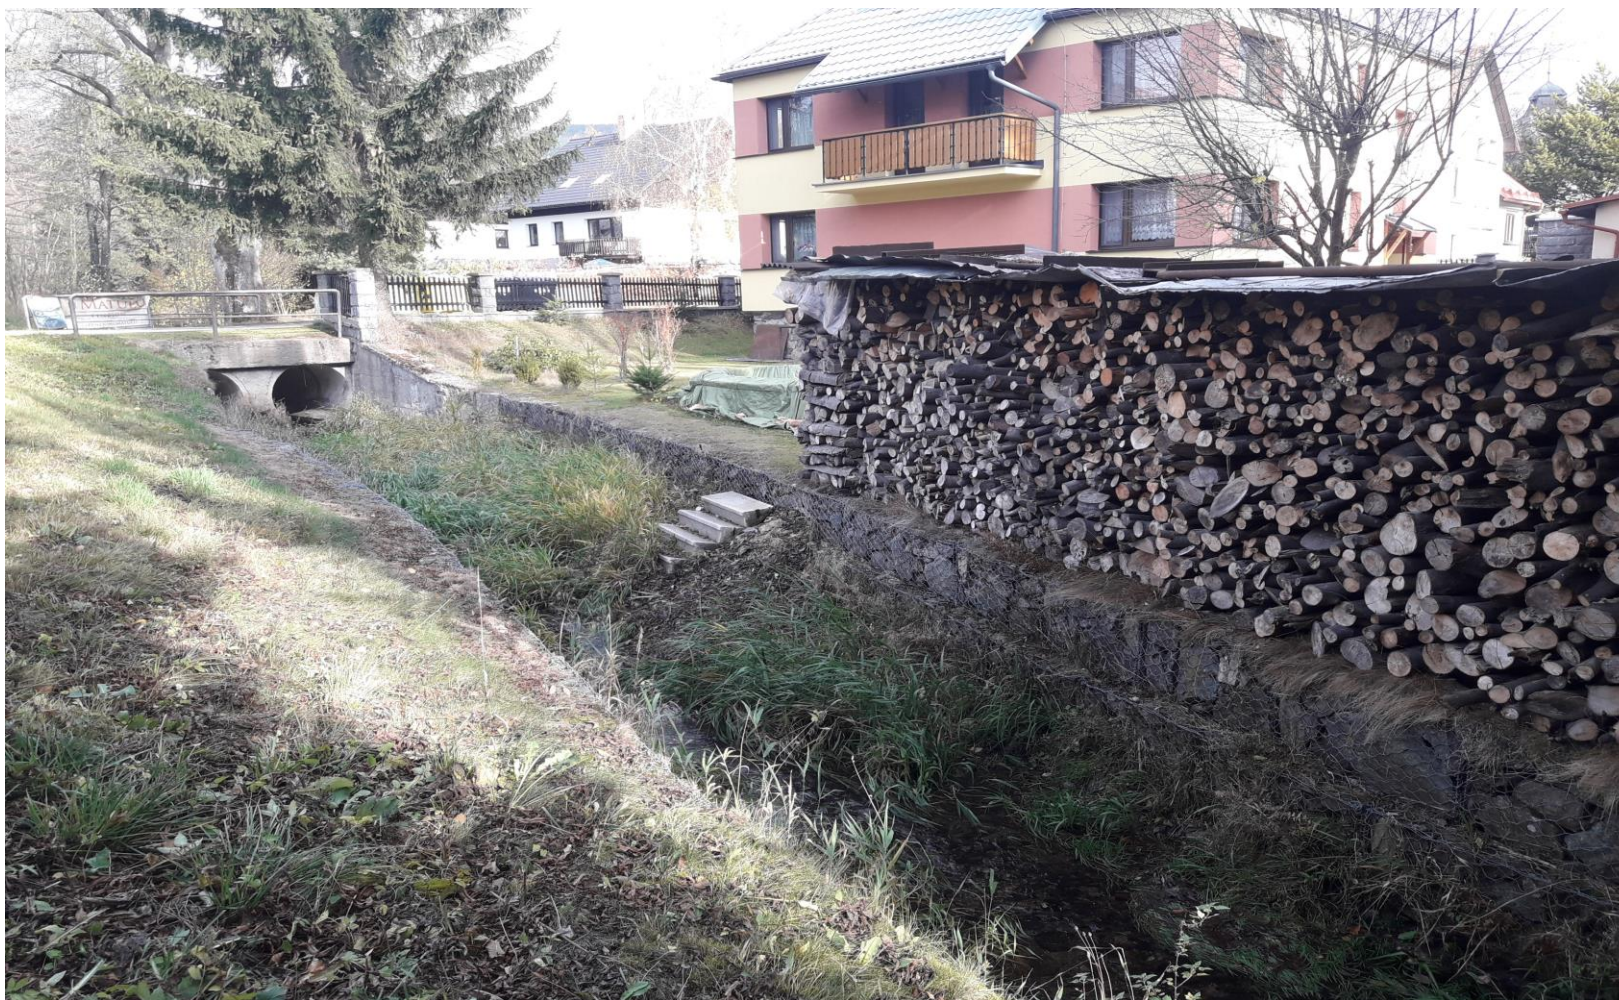
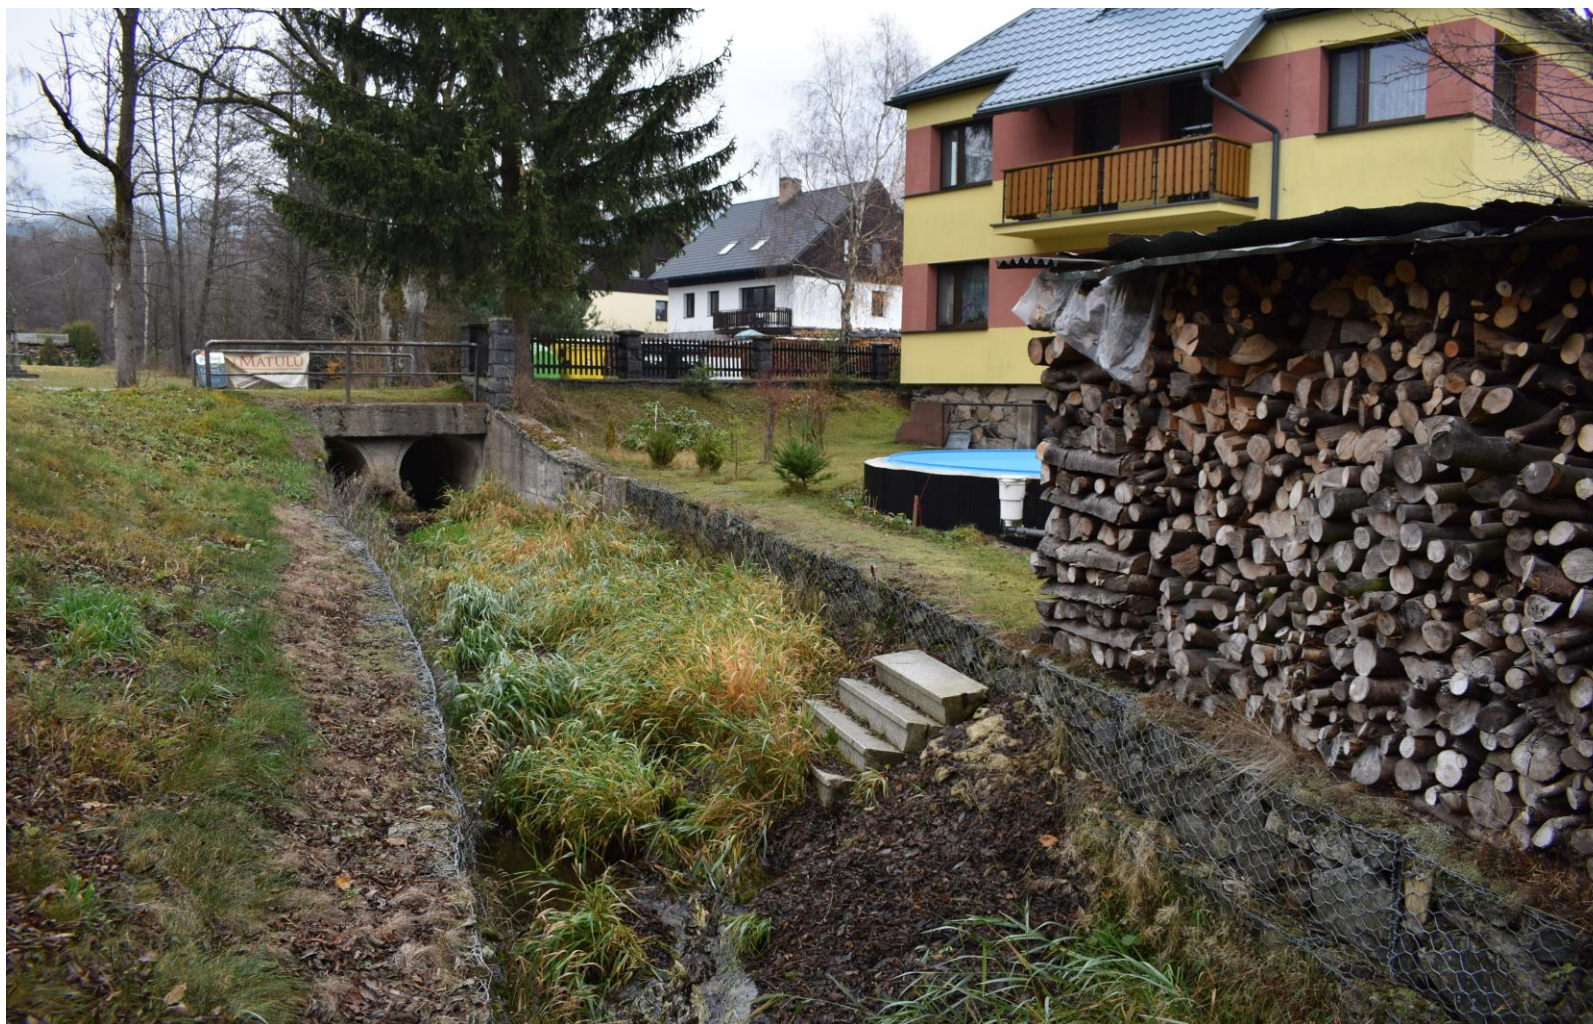
Deštná (Deštné v O.h.) – zásah do koryta

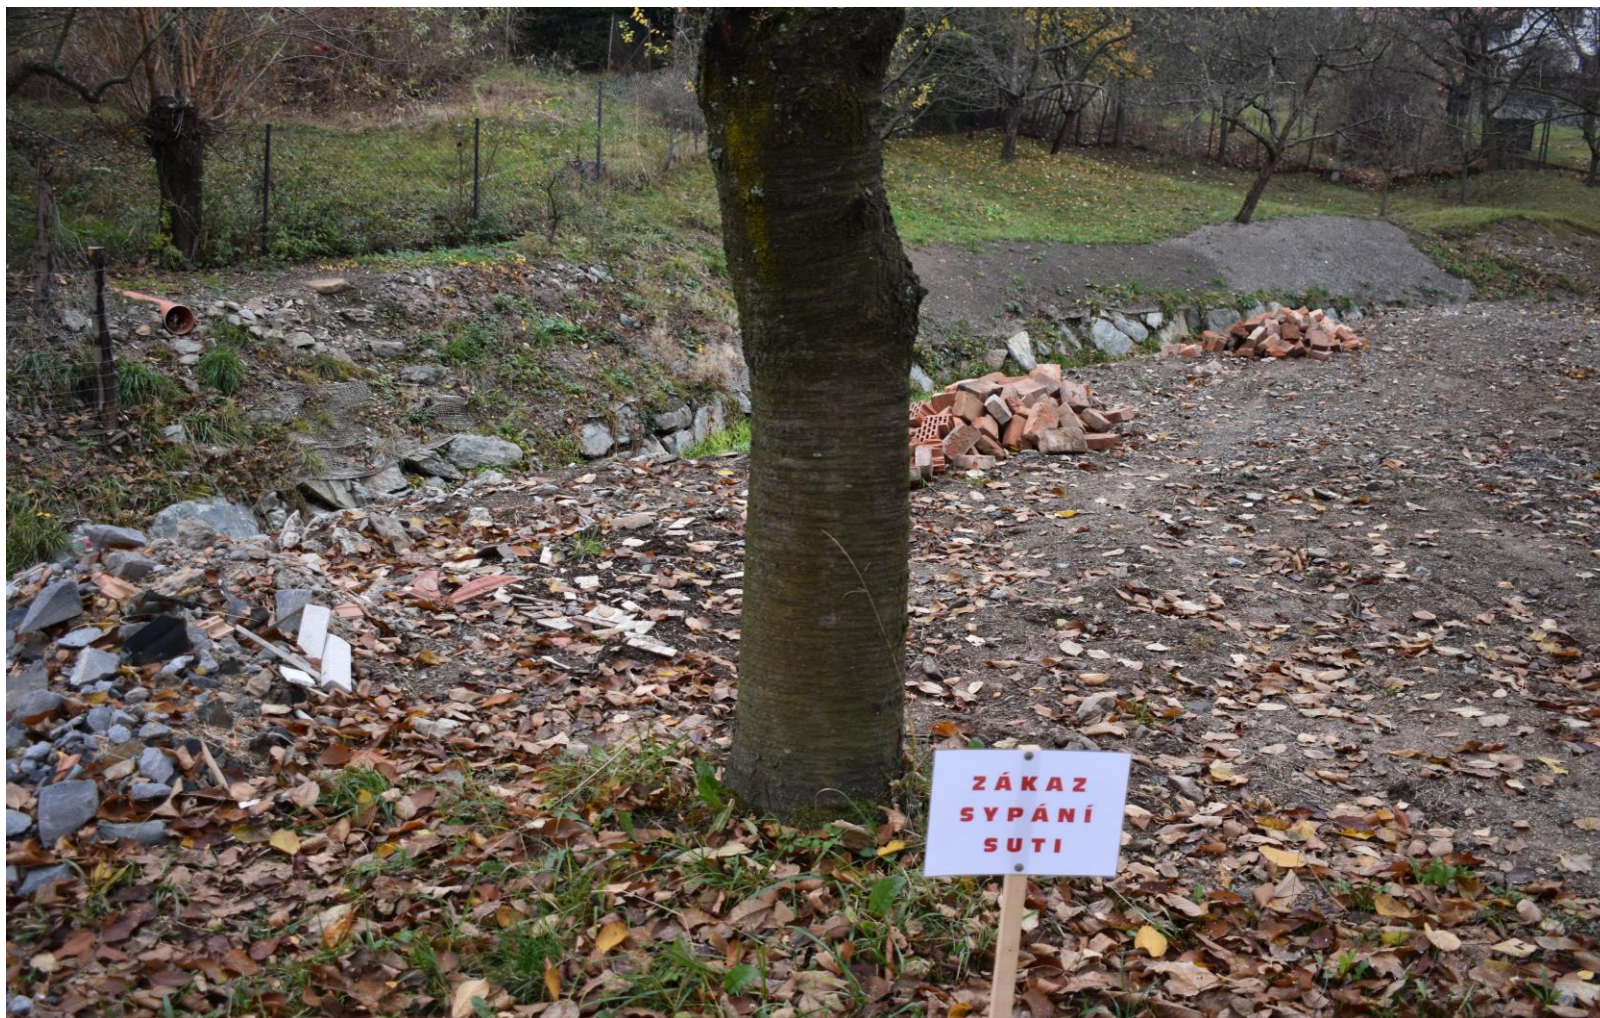
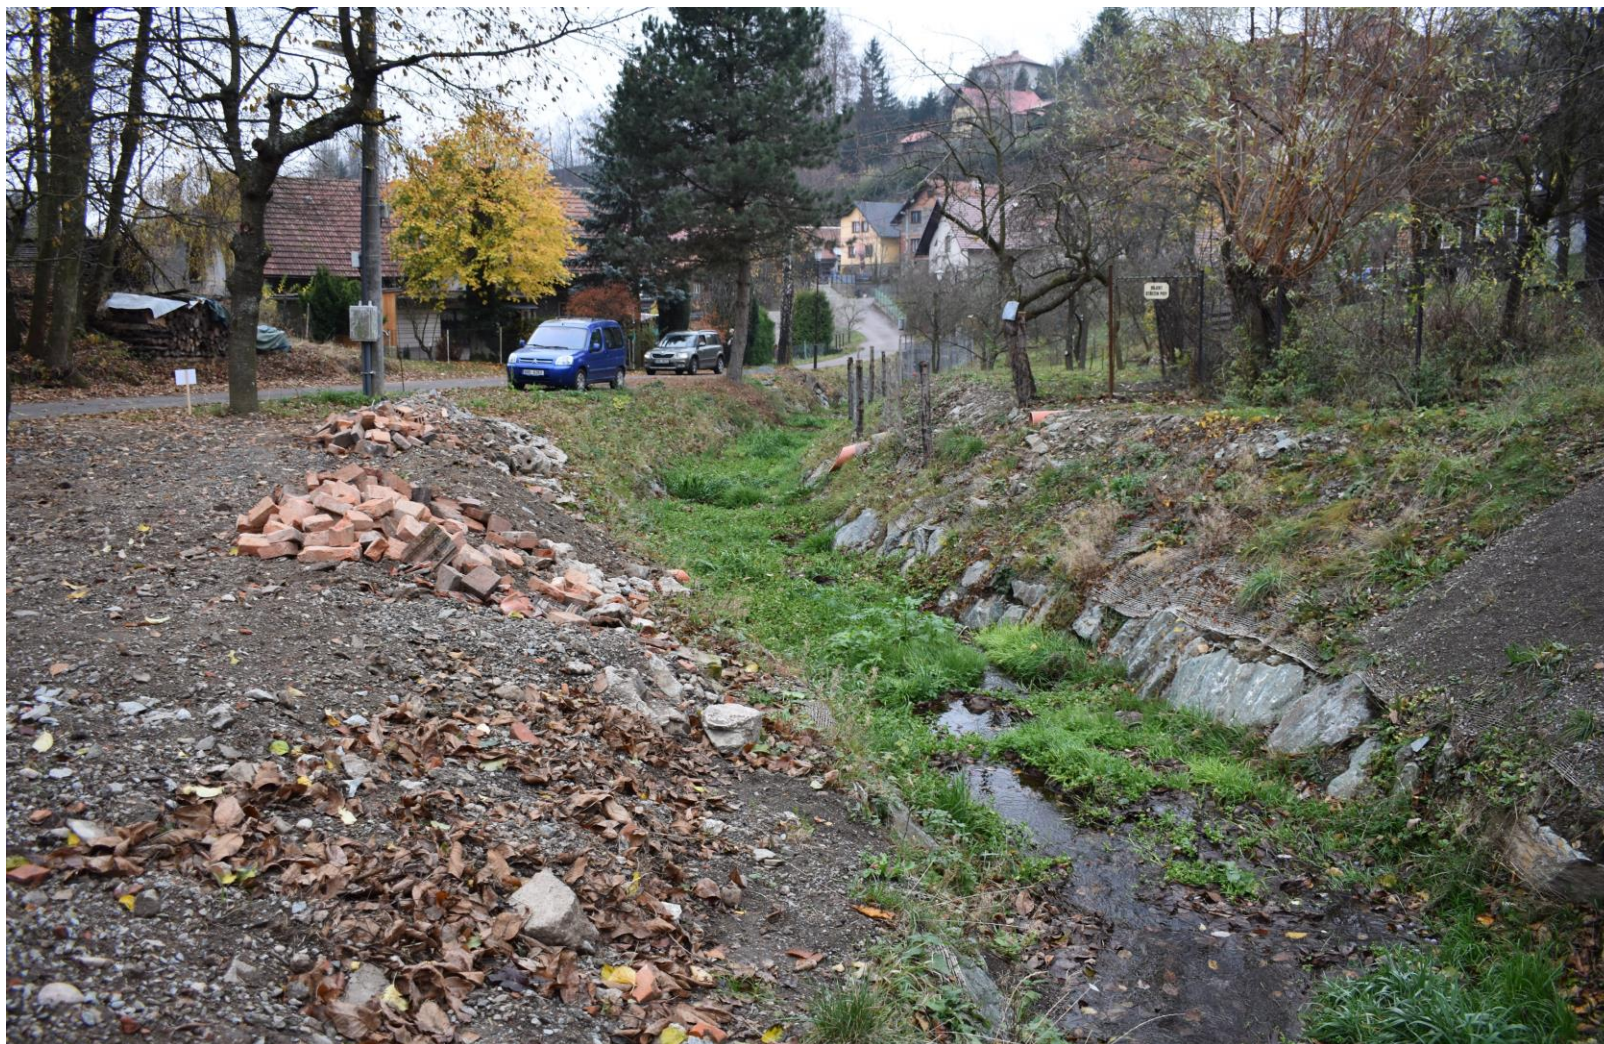
Osečnický potok – terénní úpravy
