## B.1.SO 01 TEXTOVÁ ČÁST

# Studie odtokových poměrů včetně návrhů možných protipovodňových opatření v povodí vodního toku Berounky

## Subpovodí Loděnice

08/2019

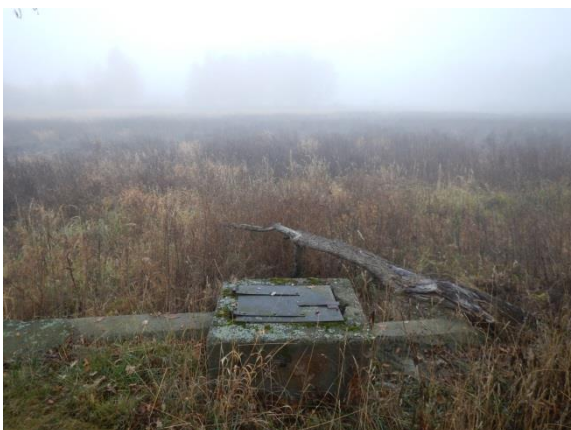
Ohroženou lokalitou v místě KB 11000044 na Žehrovickém potoce je obec Mšecké Žehrovice. Kritický bod se nachází v profilu hráze Markova rybníka nad zástavbou. Přes hráz rybníka vede hlavní obecní komunikace. Rybník byl v době místního šetření vypuštěný. Bezpečnostní přeliv nebo objekt, který by tuto funkci patrně měl plnit, je na první pohled nekapacitní, odtokové koryto bez opevnění se sníženou průtočnou kapacitou vzrostlými stromy. I navazující mostní objekt je patrně málo kapacitní (Žehrovický potok nebyl v souladu se zadáním studie posuzován hydrodynamickým modelem).

*pohled do zátopy rybníka od požeráku*

Je navržena rekonstrukce bezpečnostního přelivu nádrže na návrhový průtok ( $Q_{100}$  dle S-O modelu vychází  $5,8 \text{ m}^3/\text{s}$ ), jejíž součástí bude úprava odtokového koryta až k úseku křížení s hlavní silnicí včetně odstranění stávajících vzrostlých stromů v korytě. Prověřena bude nutnost a možnosti odtěžení sedimentu a další úpravy v zátopě (např. úprava a rozsah litorálního pásma).

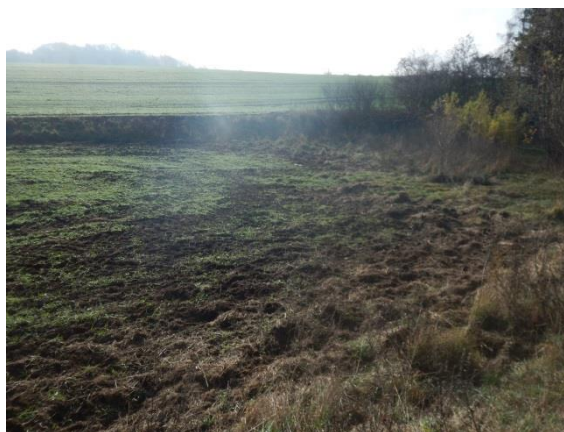
*údolnice nad KB*

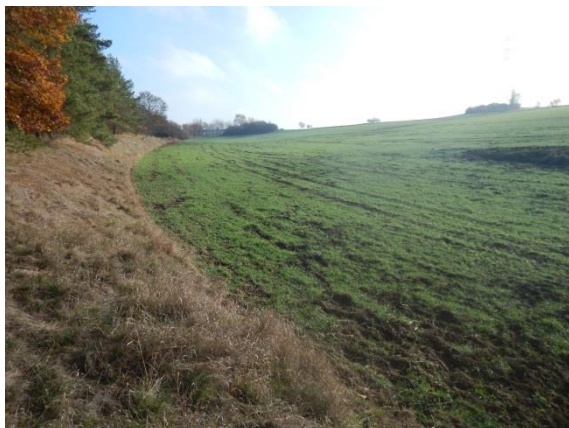
*pohled do povodí KB*

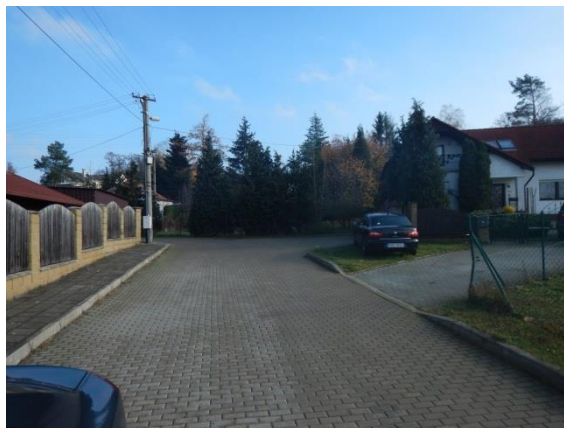
*dolní okraj zástavby pod KB*

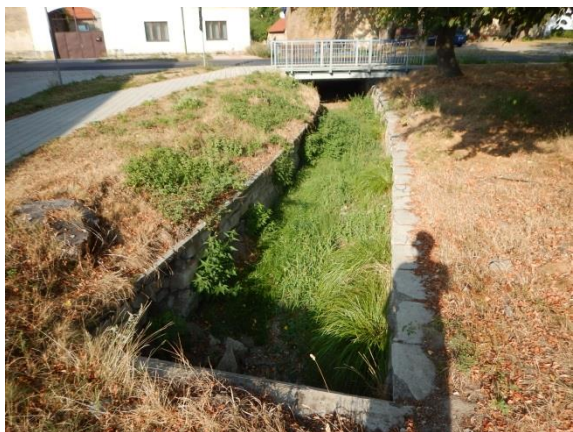
V posledních letech není ohrožení přívalovou povodní v profilu kritického bodu reálné, což bylo potvrzeno telefonicky s paní starostkou i při místním šetření se starousedlíky. Naopak po ukončení důlní činnosti v Tuchlovicích a vypuštění kaskády rybníků Šmanták a Kamenné Žehrovice je zásadním problémem nedostatek vody ve studních. Retenční kapacita prázdných nádrží nad obcí se jeví jako dostatečná. Dolní z kaskády nádrží je ve správě státního podniku Povodí Vltavy, horní nádrže pak ve správě státního podniku Palivový kombinát Ústí.

*koryto potoka v intravilánu obce*

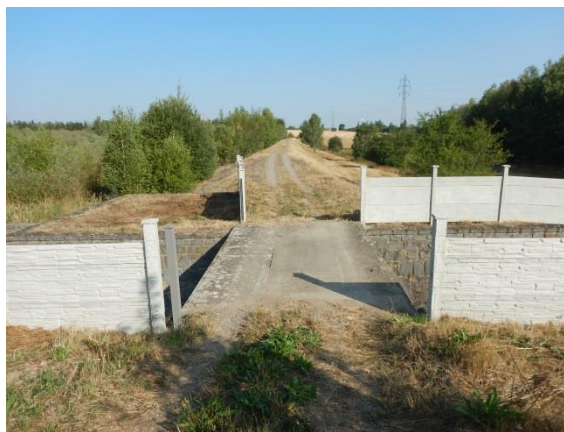
*pohled na hráz dolního z rybníků v kaskádě nad obcí*

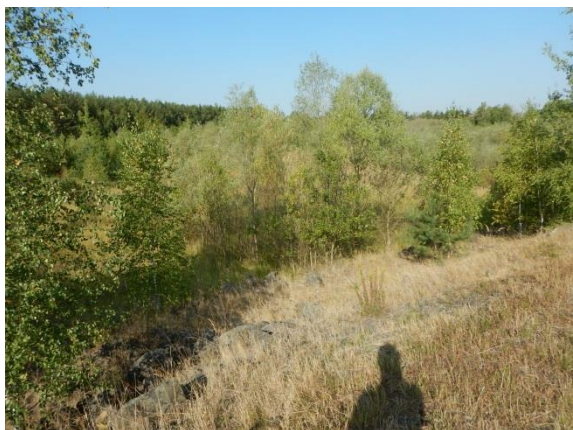
*pohled do zátopy rybníka*

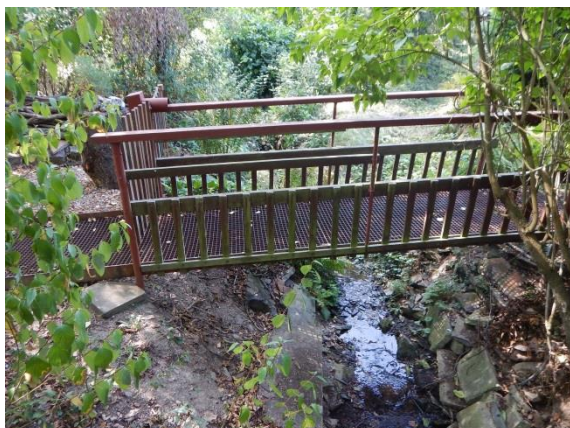
Řešený kritický bod se nachází v chatové osadě v lokalitě Mostecký Mlýn (část V loužku). Potenciálně při velkých průtocích mohou být ohroženy jednotky chat, jejichž protipovodňová ochrana se nejvíce již na první pohled ekonomicky odůvodnitelná. Pokud je vůbec reálná. Otázka ochrany tohoto typu rozptýlené zástavby je diskutabilní.

*lávka k chatkám v místě KB*

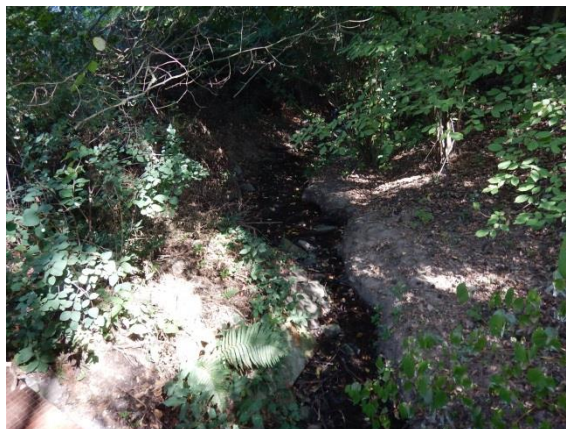
*pohled na koryto toku v místě KB*

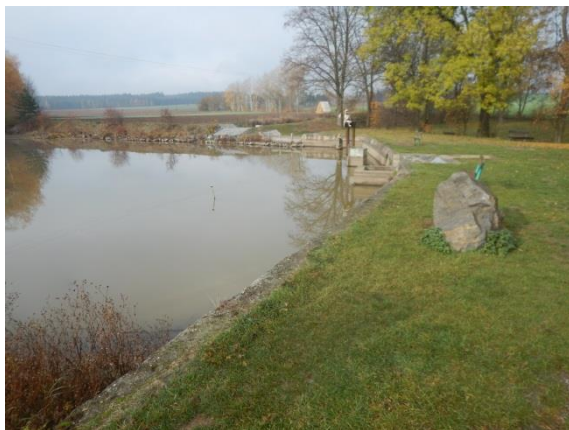
Kritický bod se nachází na Z okraji obce Žilina v profilu hráze chovného rybníka. Rybník prošel v nedávné době částečnou rekonstrukcí zaměřenou na funkční objekty nádrže. Bezpečnostní přeliv se zdá být po této rekonstrukci kapacitní a je vyústěn do volného terénu, který lze tedy nazývat povodňovým parkem. Dalším zajímavým prvkem je vzdouvací objekt na přítoku do rybníka od zemědělských ploch, který má patrně za funkci zadržení sedimentu ještě před jeho zanesením do nádrže. To bezpochyby zajistí lepší podmínky pro těžbu tohoto sedimentu jeho navrácení na ornou půdu. Pod hrází rybníka pokračuje vodoteč v zatrubněném profilu přes celý intravilán obce.

*pohled na místo kritického bodu*

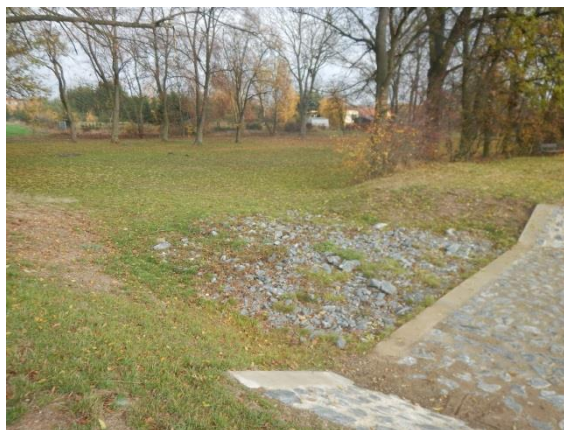
*detail řešení ochranného pásu nad areálem*

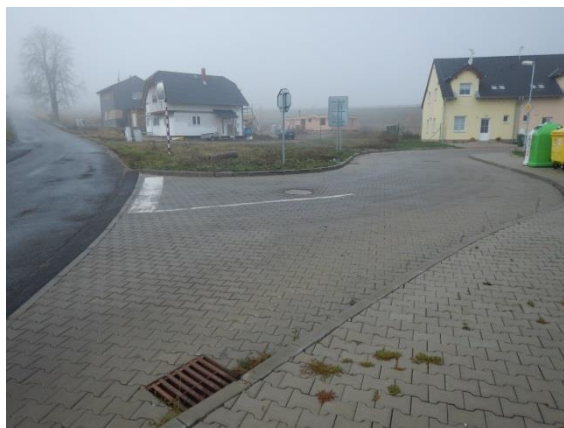
Kritický bod byl stanoven již v intravilánu obce Lány, kde se na jejím okraji od doby stanovení KB poměrně významně rozšířila zástavba. Tato změna má logicky za následek také změnu odtokových poměrů v řešené lokalitě. Dalším faktorem ovlivňujícím srážko-odtokové poměry je křížení povodí komunikací č. 236 nad obcí.

*rozšiřující se zástavba na Z okraji obce*

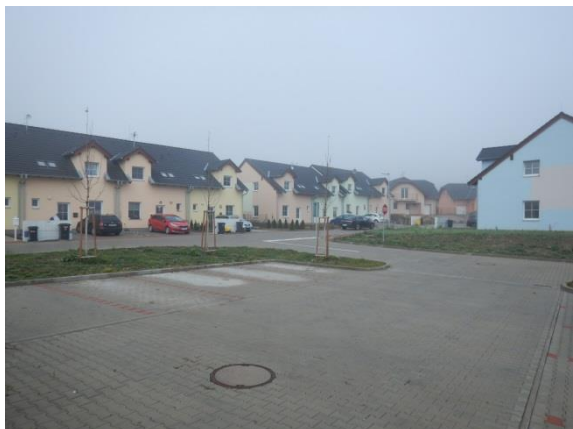
*rozšiřující se zástavba včetně zpevněných ploch*

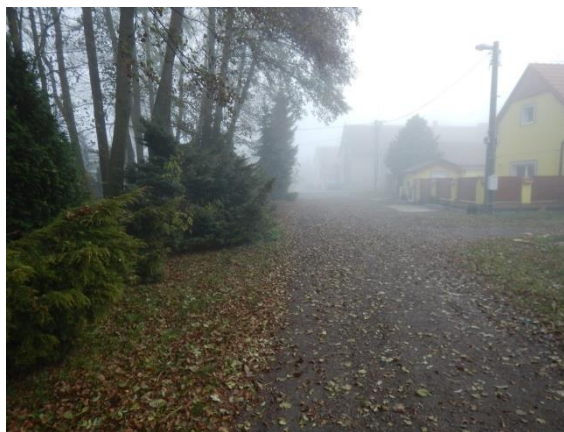
pohled po toku nad KB, vpravo zástavba

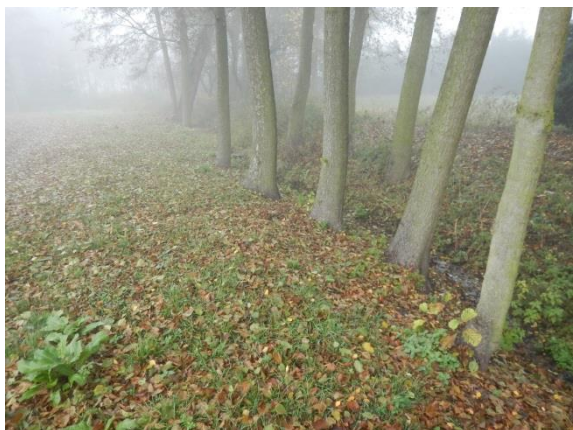
detail koryta nad KB

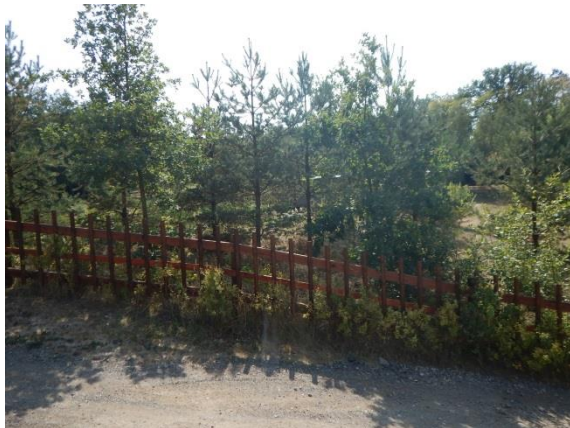
Řešený kritický bod se nachází v lokalitě Dolní Bezděkov na území obce Bratronice v profilu hráze rybníka umístěného na soukromém a nepřístupném pozemku. Obdobně oploceno je také území podél koryta vodního toku pod hrází, což snížilo možnosti místního šetření. Nicméně na základě zjištěných informací lze tento kritický bod označit jako potenciálně ohrožený přívalovými srážkami.

*pohled na lokalitu KB na soukromém pozemku  
(stávající rybník)*

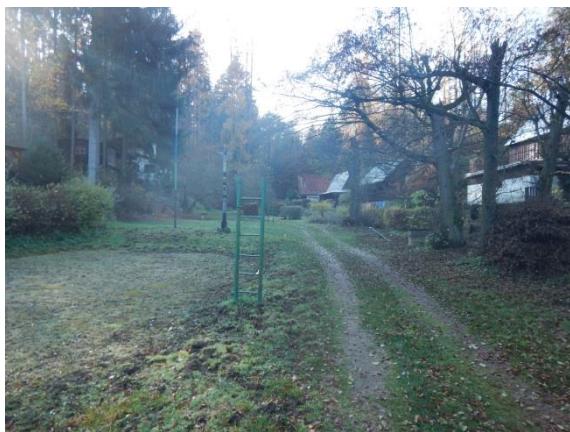
Kritický bod byl stanoven v údolí v lokalitě Okrouhlík spadající na území obce Chyňava, kde patrně při vyšších průtocích může dojít k ne příliš významným škodám na majetku soukromých osob (chaty a jejich zahrady). Údolí je sevřené a převážně zalesněné, horní část se zemědělskou půdou. Případná opatření navržená ke zlepšení stávajícího stavu pravděpodobně svými náklady převýší potenciálně vzniklou škodu při průchodu velkých vod. Při místním šetření byla viditelná nedávná činnost spočívající v prohrábce (obnově) koryta.

*pohled do údolí chatové osady*

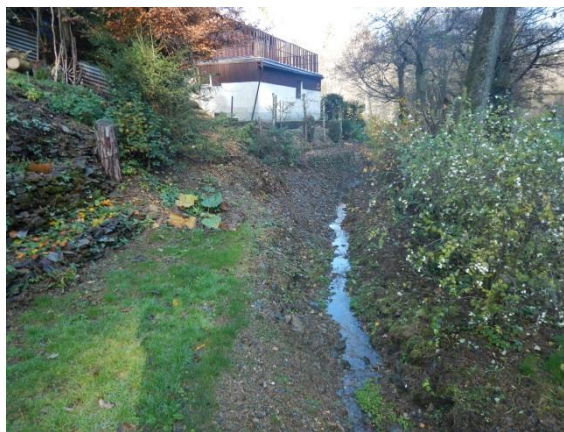
*detail koryta*

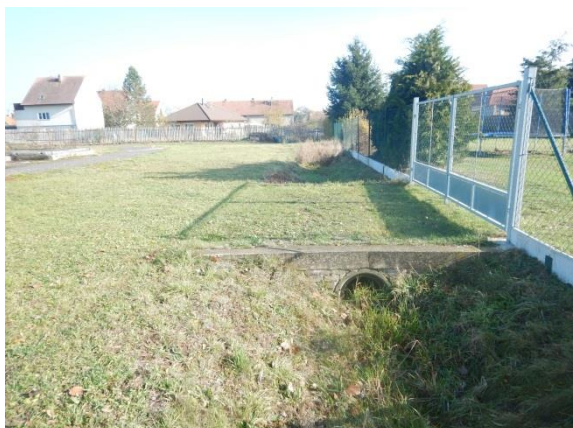
Kritický bod se nachází na Z okraji obce Chyňava v lokalitě Sobočina, kde vodní tok pramenní v zatravněné oblasti nad zástavbou a i přes poměrně malé a zatravněné povodí může způsobovat problémy pro blízkou zástavbu. Nad intravilánem se nacházejí propustky DN 400, které svou malou kapacitou pravděpodobně způsobí rozliv do okolních pozemků.

*pohled po toku do zástavby obce*

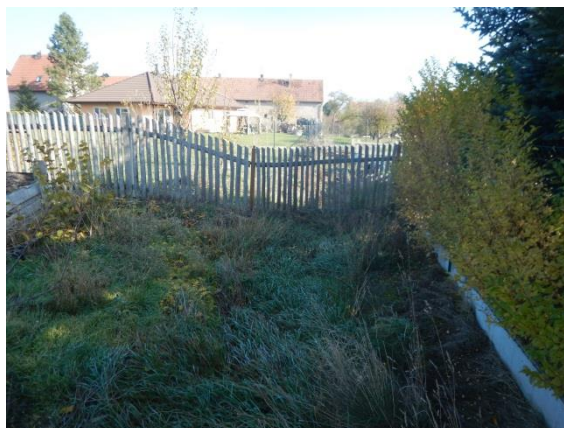
*detail vtoku vodoteče do intravilánu*

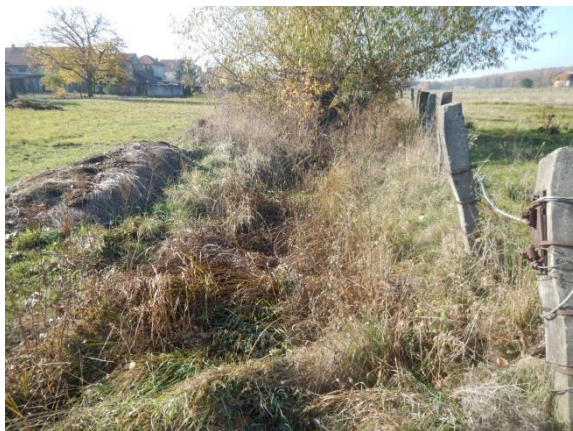
*koryto nad KB*

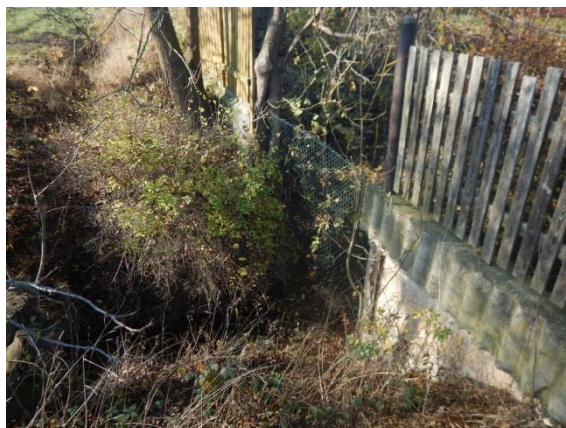
*vtok vodoteče do intravilánu obce*

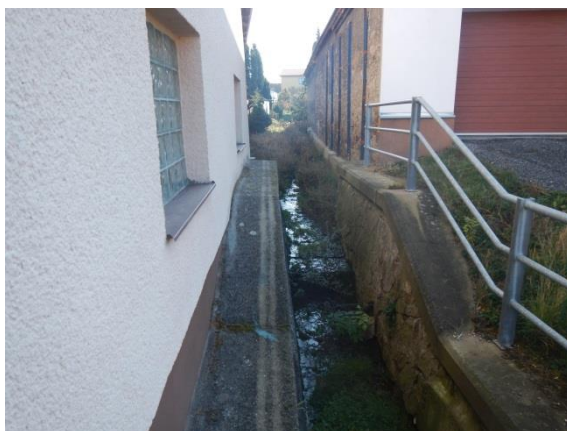
*úzký profil v intravilánu obce nad zaústěním  
pod místní komunikací*

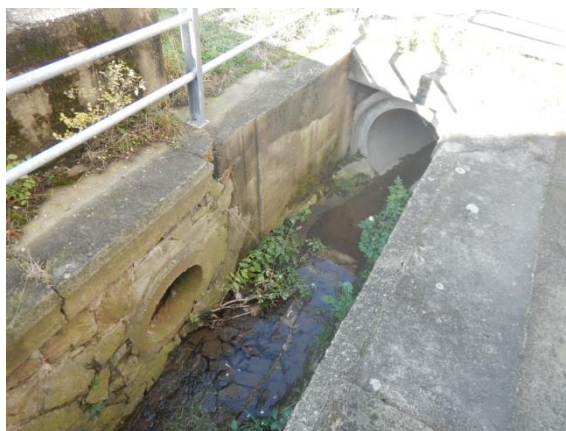
*detail zaústění*

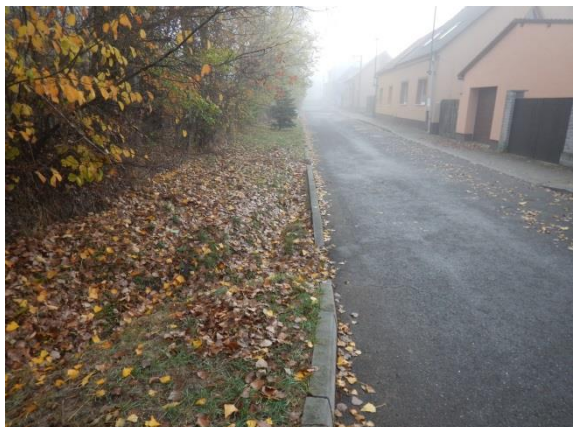
Řešený kritický bod se nachází nad zástavbou rodinných domů u místní komunikace. V povodí KB se nachází areály soukromých společností zpravidla se zvýšenou podezdvídkou a nejasným řešením odtoku srážkové vody v zájmovém území, což komplikuje odhad o odtokových poměrech. Lze předpokládat, že při zvýšených srážkových poměrech v zájmovém povodí dojde k rozlivu vody po silnici, případně i do okolních pozemků.

*pohled po silnici JV směrem od KB*

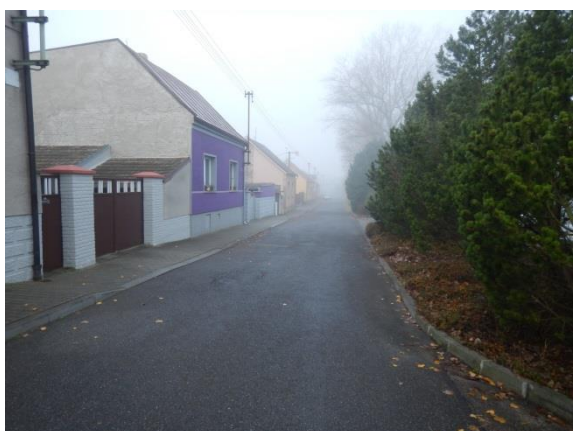
*pohled po silnici SZ směrem od KB*

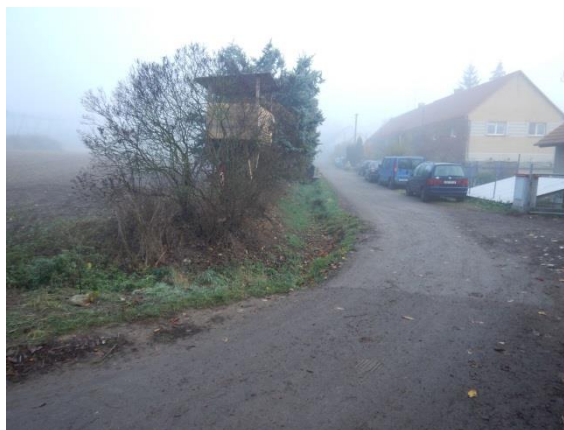
*ohrožená zástavba pod propustkem*

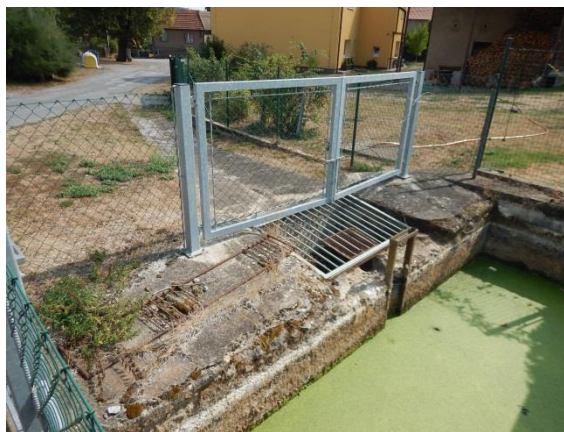
*detail vtokového objektu nádrže*

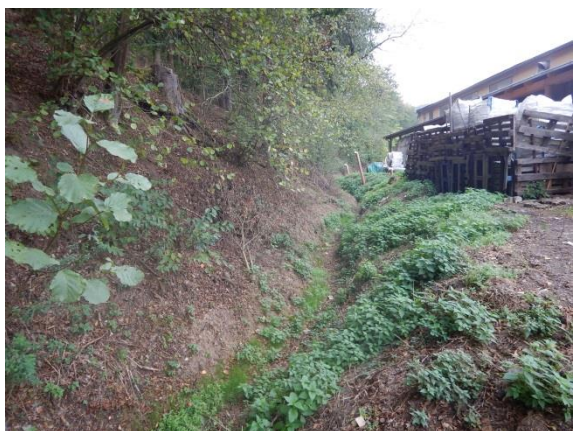
*koryto podél zemědělského areálu*

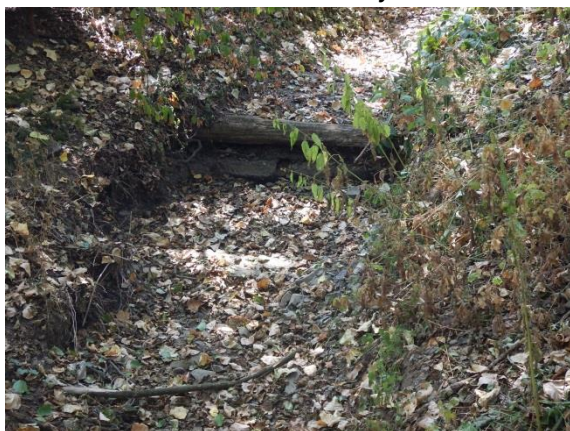
*koryto Přílepského potoka podél místního kempu*

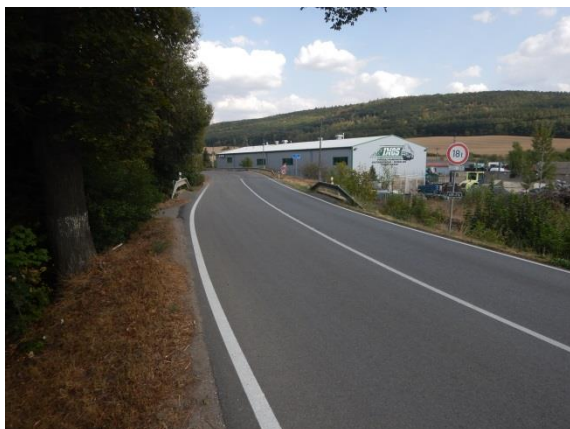
*pohled na silnici II/605 v KB (v pozadí areál společnosti INOS)*

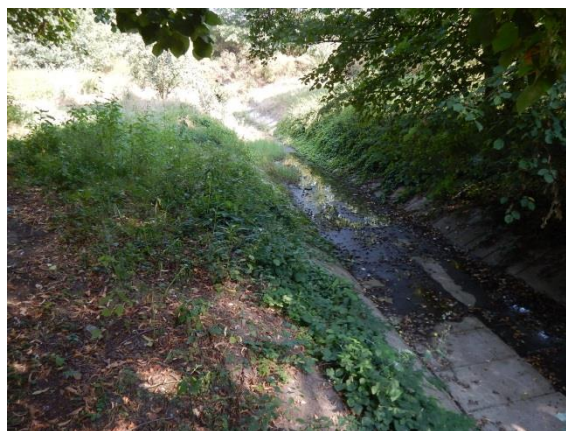
*pohled korytem proti proudu*

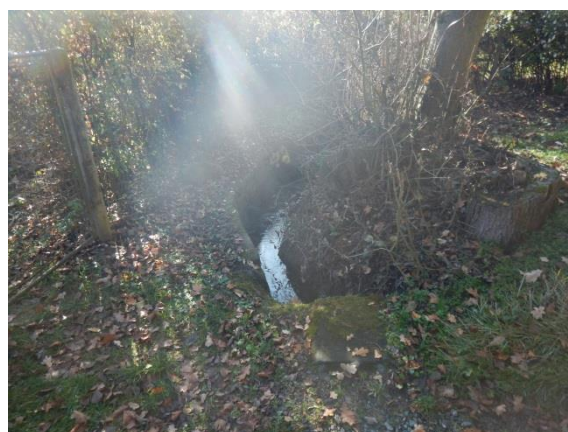
*detail koryta*

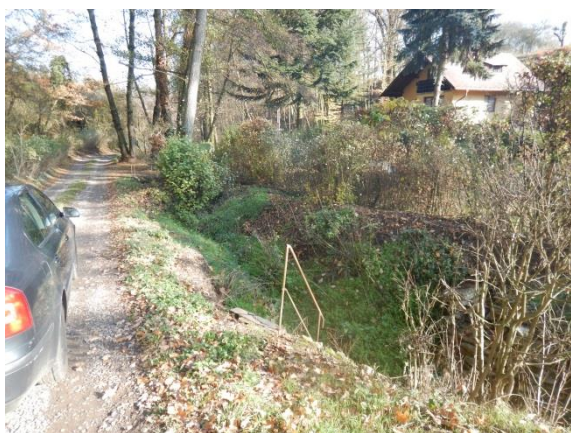
*zástavba chat podél koryta*

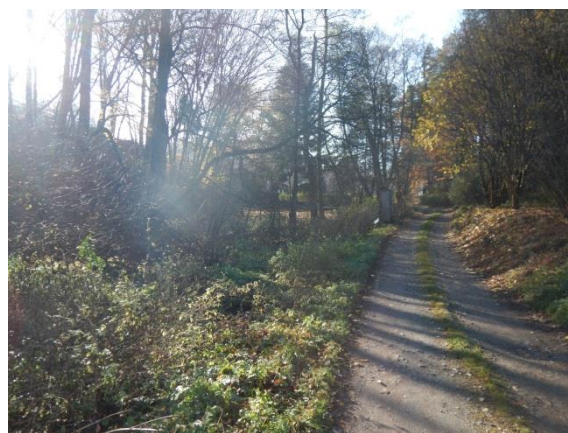
*pohled do údolí z dolního kraje chatové osady*

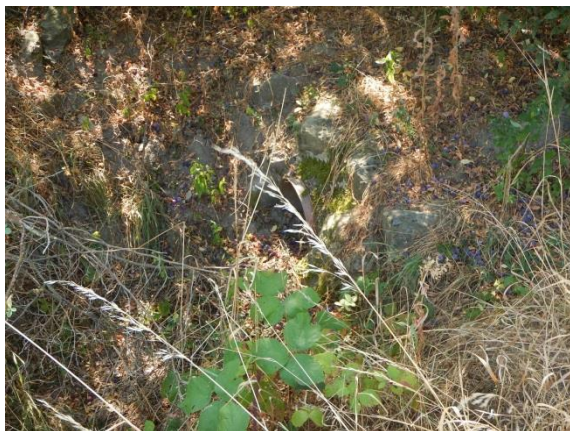
*detail propustku na odtoku z příkopu*

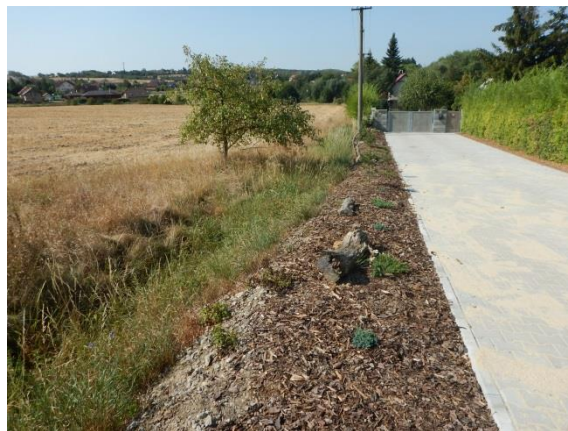
*navazující příkop, odtok do recipientu*

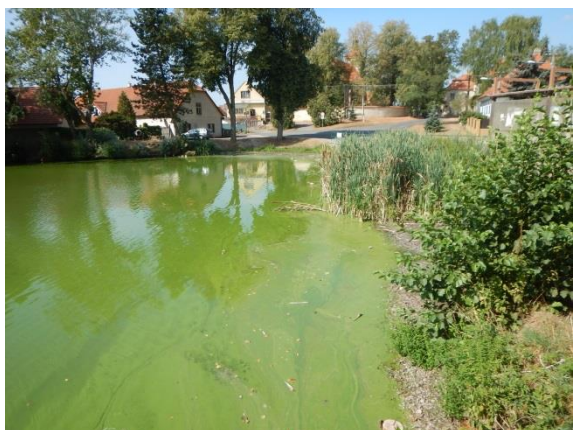
*Svárovský rybník v centru obce*

Dalším dílčím opatřením je revitalizace a zlepšení ekologického stavu nádrže. Té musí předcházet podrobný průzkum břehů a břehových porostů, který nebyl předmětem zadání této studie. Pro zlepšení kvality vody v nádrži musí být řešena zejména jeho příčina (kvalita vod z ČOV, kvalita vod ze zemědělských ploch v povodí nádrže).

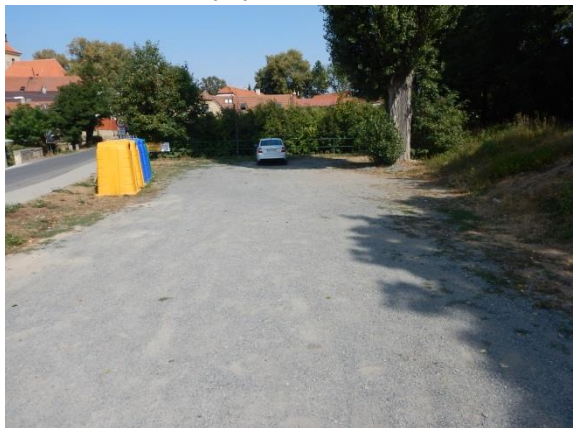
Problematické místo v rámci tohoto kritického bodu se nachází níže po toku, než byl stanoven KB. Nad rybníkem k problémům nedochází. Nejproblematictější místo je naopak pod objektem bezpečnostního přelivu, kde byl odtok zakryt pouze do jedné trouby DN 300, což lze považovat za velmi nešťastné. Historicky se projevilo prozatím zatopením nastavěného parkoviště. Samotný objekt bezpečnostního přelivu lze také označit jako problematický s ohledem na jeho stávající stav. Problémem je také kvalita vody v nádrži, která je pravděpodobně způsobena zaústěním odpadu od obecní ČOV.

*problematické místo pod přelivem, zatrubnění*

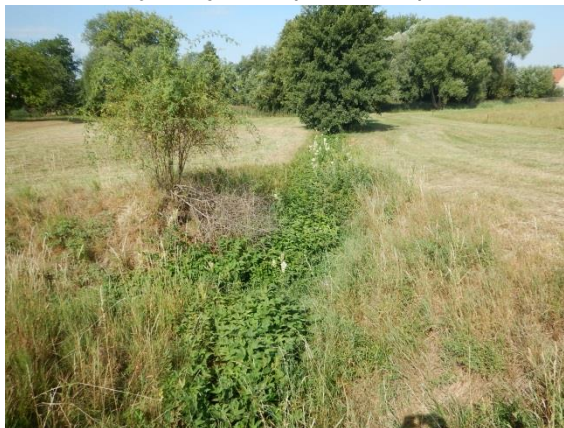
*vodní tok nad Svárovským rybníkem*

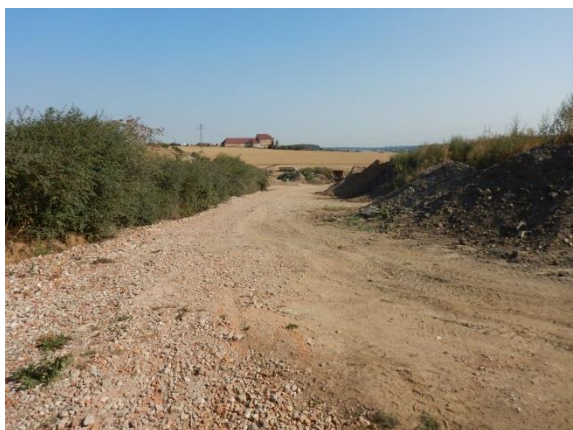
*probíhající skládky materiálu v profilu KB*

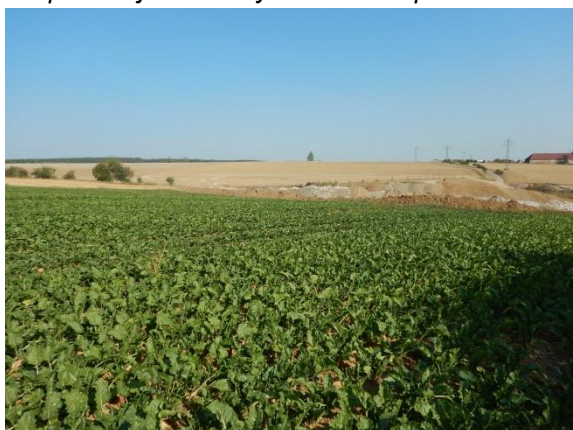
*pohled do povodí nad KB*

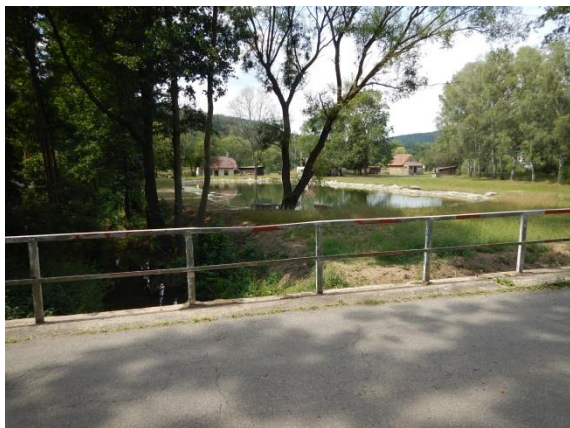
Kritický bod se nachází na SV okraji zástavby v lokalitě Chrbiny u říčky Loděnice na jejím levostranném přítoku, kde jsou potenciálně ohroženy jednotky až desítky chatových objektů. Tento bezejmenný vodní tok protékající chatovou zástavbou je tvořen soutokem menších toků od obcí Úhonice a Ptice.

*vodní nádrž v lokalitě pod KB, v pozadí zástavba*

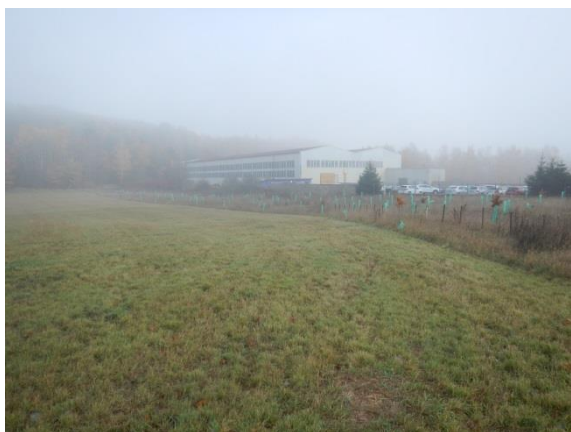
Kritický bod byl vymezen nad areálem soukromé společnosti ProCars na okraji obce Rynholec. Území nad KB se vyznačuje výrazným miskovitým údolím končícím právě areálem firmy. Nárazová strana areálu je opatřena ochranným (pravděpodobně také vsakovacím) pásem se zatravněním a doprovodnou výsadbou stromů. Vzhledem k výškovým poměrům, plné podezdívce a právě tomuto zatravněnému pásu, lze předpokládat, že k ohrožení samotného areálu nedojde. Tento předpoklad bude prověřen podrobným výpočtem a posouzením KB.

*pohled na místo kritického bodu*

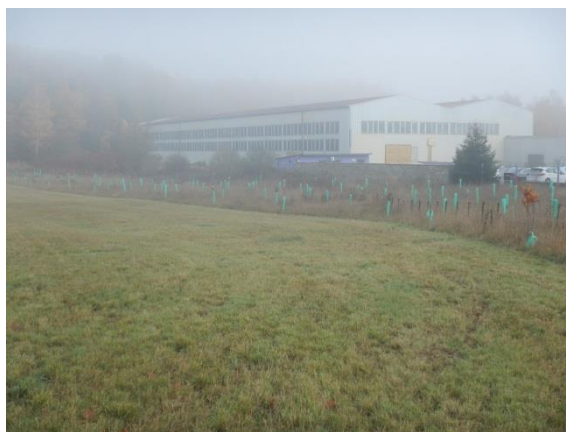
*přiblížený pohled (stejně místo)*

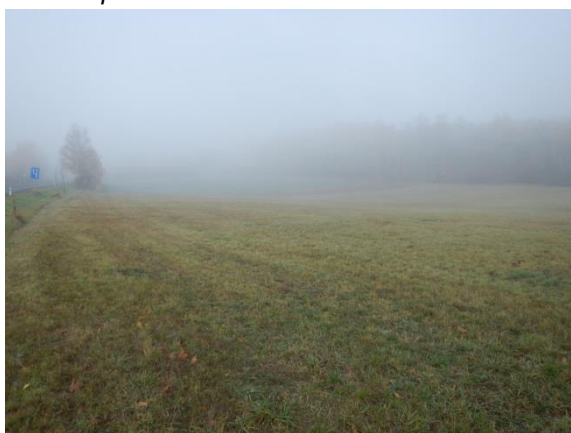
*pohled do povodí KB od komunikace*

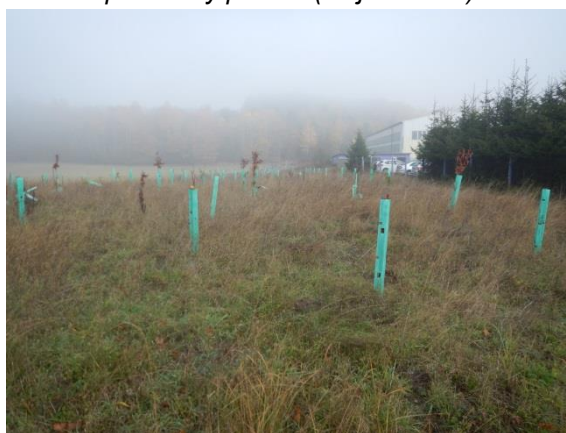
*detail řešení ochranného pásu nad areálem*

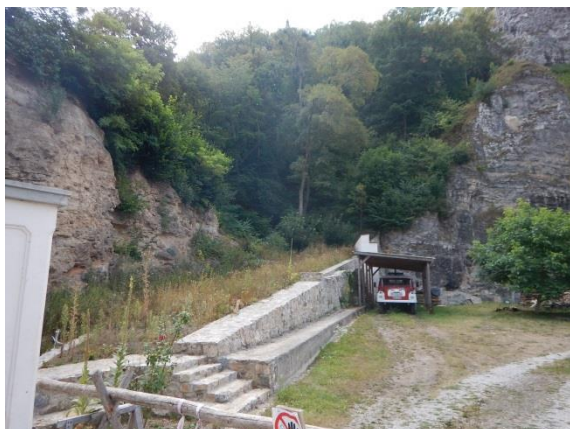
Kritický bod byl stanoven na V okraji obce Svatý Jan pod Skalou v patě sevřeného skalnatého údolí nad klášterem Narození sv. Jana Křtitele. Vzhledem k morfologii údolí nad kritickým bodem je případné zadržení přívalových srážek jen velmi obtížně řešitelné. Případně velmi technicky náročné a je otázkou, zda stojí případná ochrana území malého rozsahu pod KB za tyto značné investiční náklady.

*pohled na lokalizovaný KB, soutěska mezi skalami*

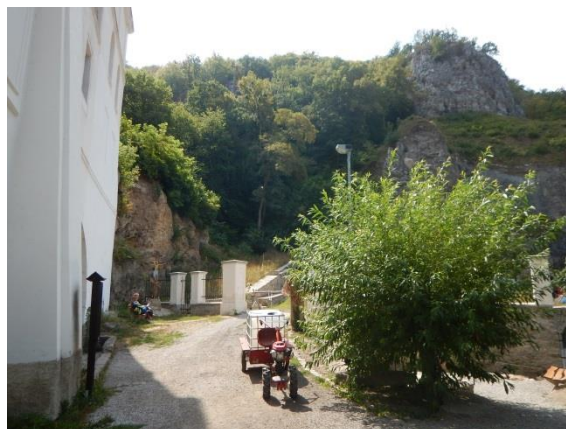
*pohled včetně okraje budovy kláštera*

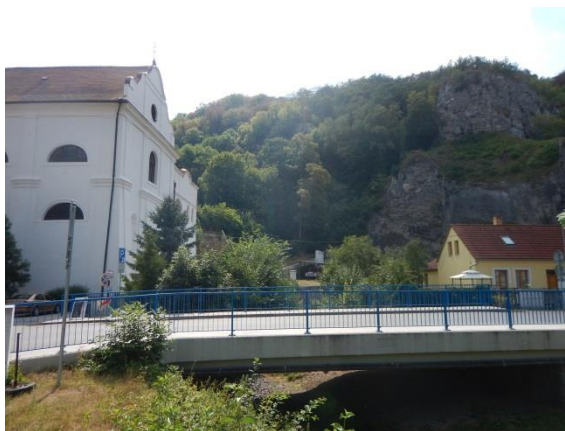
*oddálený pohled na lokalitu od koryta Loděnice*

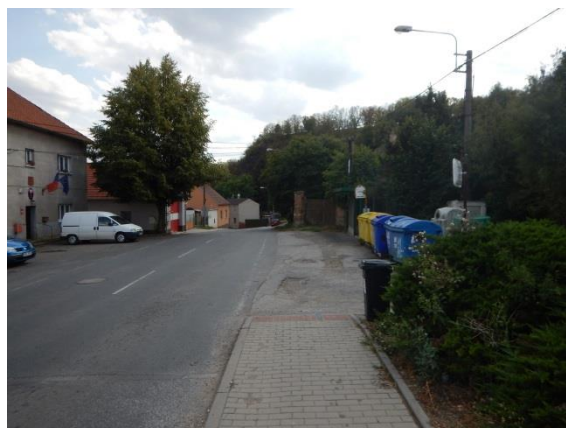
Problematický bod nad rámec stanovených KB dle zadání studie byl starostou obce uveden pod Čertovou roklí nad zástavbou obce, mj. nad obecním úřadem a hlavní silnicí v obci. Zde při přivalových deštích dochází k ohrožení zástavby i komunikace rozlivem vody přitékající právě z této rokle.

*pohled (jižní) na hlavní silnici pod roklí*

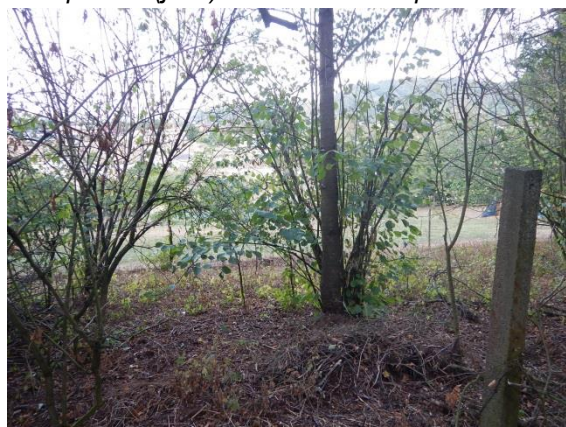
*pohled do údolí pod Čertovou roklí*

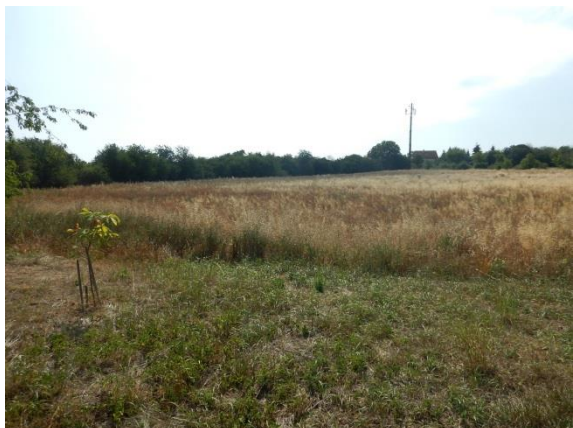
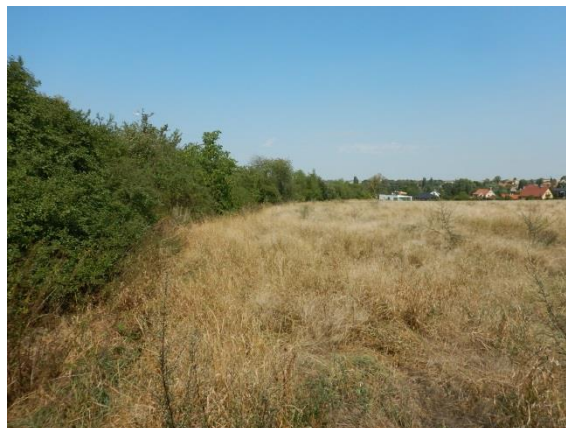
Na základě informace pana starosty byl mezi ohrožená území v působnosti obce Svárov zařazen nově také KB na jižním okraji zástavby obce, kde došlo v rámci rozvíjející se zástavby k přerušení odtokového koryta v přirozené údolnici. Následkem toho dochází k ohrožení nové zástavby na okraji obce přítokem ze zemědělských ploch nad zástavbou.

*zemědělské plochy nad zástavbou*

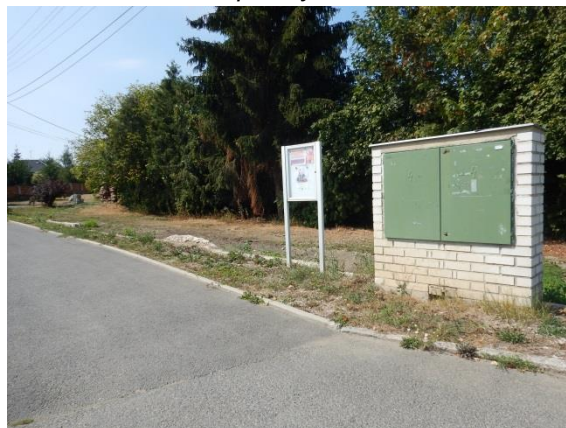
*stejně území - pohled proti toku*

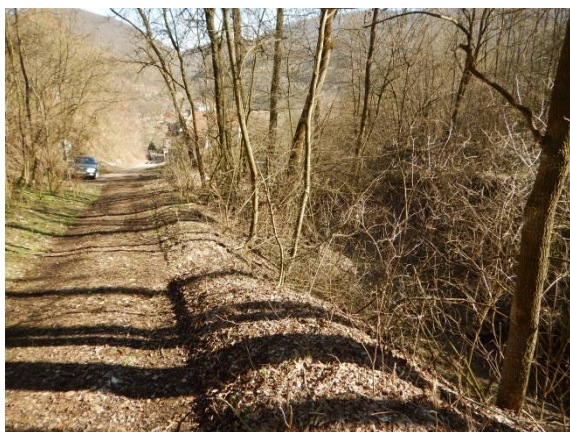
Problematický bod nad rámec stanovených KB dle zadání studie byl doporučen k řešení zástupcem MěÚ Beroun Ing. Markem. Lokalita byla zařazena do studie na základě opakovaných přívalových událostí v ulici Hlinovka, kdy došlo k ohrožení přilehlých nemovitostí přívalovou vlnou ulicí Hlinovka od hlavní silnice II/116. V době místního šetření byly na cestě patrné dílčí překopy komunikace mající za úkol svod vody do strže vedoucí podél cesty po její jižní straně.

*pohled cestou na zástavbu k KB*

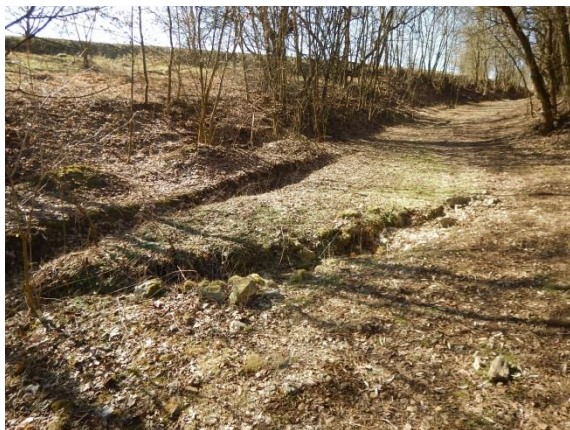
*překopy v horní polovině cesty*

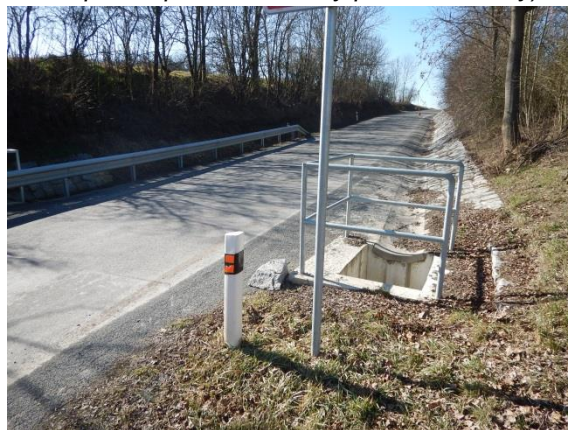
*příkop podél silnice II/116 sveden mimo zájmové území*
